**Octavo Informe Quincenal de Avance: Fortalecimiento Plan de  
Mantenimiento Líneas de Alimentación de Combustible en  
Calentadores de Electrolito Planta y Caldera de Refino**

MARCO MINING SERVICE LTDA.	<b>INFORME DE OBRA</b>			
	<i>" CAMBIO Y PUESTA EN MARCHA CALENTADOR N°2 REFINO, CMQB "</i>			
Fecha Inicio: 11/07/13	Rev. A	Doc. N° 01	Pág 1 de 36	
Fecha Termino: 14/07/13

**CAMBIO Y PUESTA EN MARCHA  
CALENTADOR N°2 REFINO**

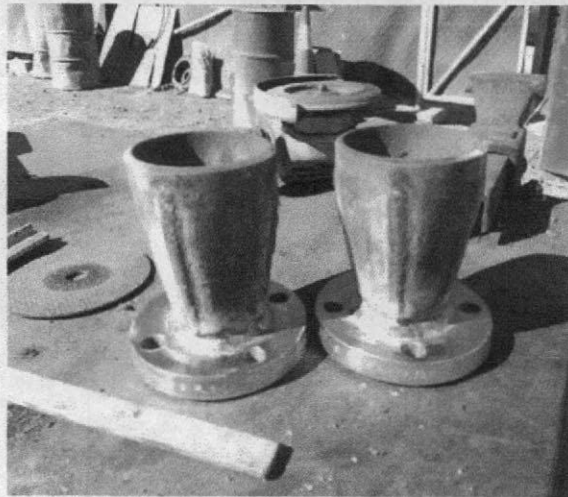
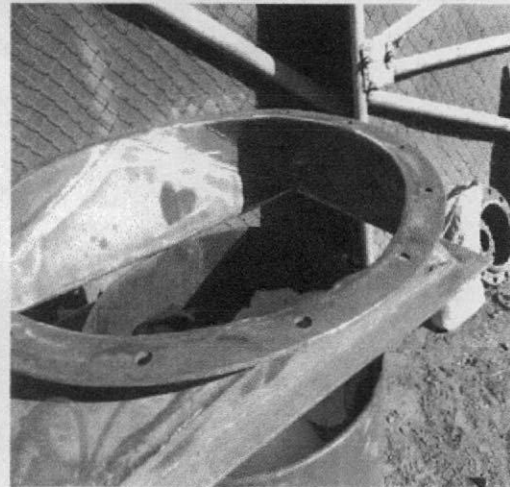
Informe N°: <u>01</u>	O.T.: _____	Fecha: 13/07/2013	Hoja: 1 de
Cliete: TECK QB	Obra: CAMBIO DE CALENTADOR	N° Plano: _____	Rev.: _____
N° O.C.: <u>3196</u>	Pieza: SOLDADURAS A MODIFICACIONES	N° Especif.: _____	Rev.: _____

SI	NO		SI	NO		SI	NO
Socavacion		X	Distorsion		X	Cumple con Norma	X	
Arco Desviado		X	Sol. Quebrada		X	Aprobado para el siguiente proceso	X	
Mal Aspecto		X	Sol. Porosa		X			
Sobre Monta		X	Penetración Inc.		X

N° Soldadura	Pieza	N° Refer. Inspección	Codificación Estado	N° Soldadura	Pieza	N° Refer. Inspección	Codificación Estado	Codificación
1	reduccion chimenea	1	A					NA: No Aplicable
2	reduccion 4" a 2"	1	A					NV: No Verificado
3	puchos de 10"	1	A					A : Aceptable
4	puchos de 2"	1	A					R : Regular
5								DE: Deformación Excesiva
6								NC: No Conforme
7								Notas:
8								a - N° Referencia ver en tabla adjunta
9								b - El examen visual directo puedes hacerse a una distancia máxima de 600 mm y a un ángulo de visión de 30° de la superficie a ser examinada
10								
11								
12								
13								
14								
15

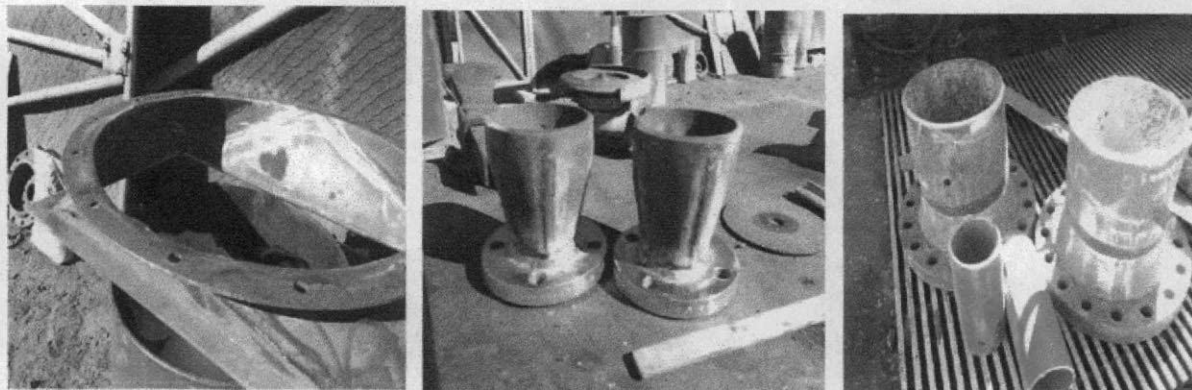
Informe N°: <u>02</u>	O.T.: _____	Fecha: 13/07/2013	Hoja: de
Cliente: <u>teck QB</u>	Obra: <u>cambio de calentador</u>	N° Plano: _____	Rev.: _____
N° O.C.: <u>3196</u>	Pieza: <u>reduccion pucho con flange</u>	N° Especific.: _____	Rev.: _____

Designación	Cotas Plano o Medidas Originales (mm)	Medida Encontrada (mm)	Desviación (mm)	Tolerancia (mm)	Observación (mm)
A	28"	24"	4" por lado	0	
B	4"	2"	2"	0	
C	150 Mm	380 Mm	340 Mm	0	
D					
E					
F					
G					
H					
I					
J
