EN LO PRINCIPAL: CUMPLE LO ORDENADO  
OTROSI: ACOMPAÑA DOCUMENTOS.

Señores  
Superintendencia de Medio Ambiente

Francisco Javier Allendes Barros, chileno, abogado, en representación de COMPAÑÍA MINERA TECK QUEBRADA BLANCA S.A., en proceso número A-001-2013 instruido por esta Superintendencia de Medio Ambiente, a usted expongo y solicito.

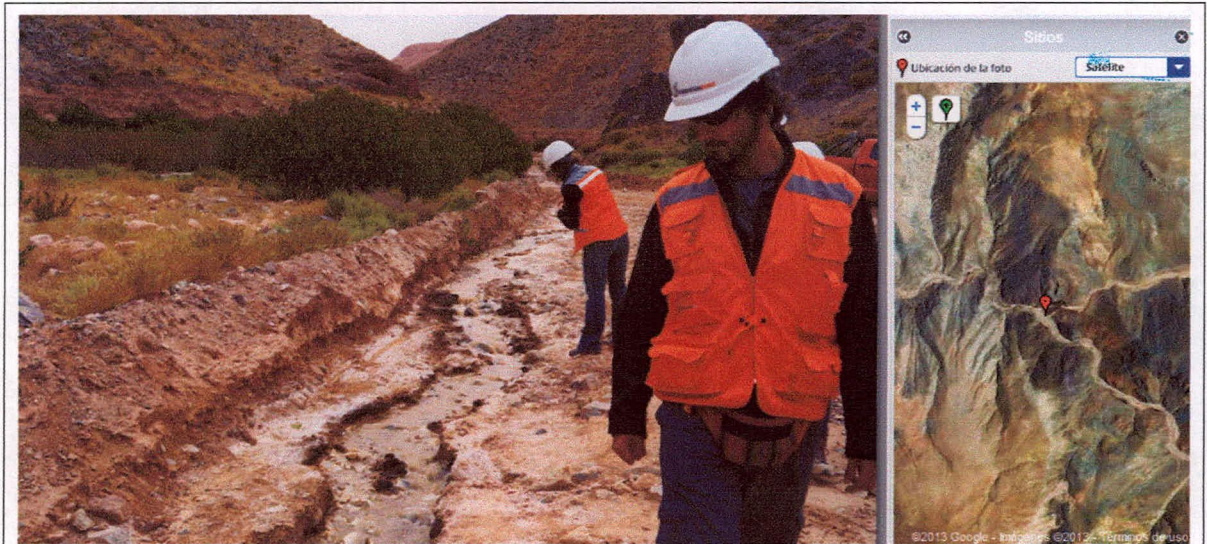
Fotografía N° 8 Expertos de Fundación Chile en Terreno en Quebrada Blanca  
513928,3 N 7668258 E

Determinada las características del evento se contactó a personal experto de la Fundación Chile quienes concurren el día 9 de enero de 2013 a las quebradas referidas de forma tal de recopilar antecedentes, proponer un plan de acción para atender la contingencia, según se acredita con la Fotografías N° 8 y 9

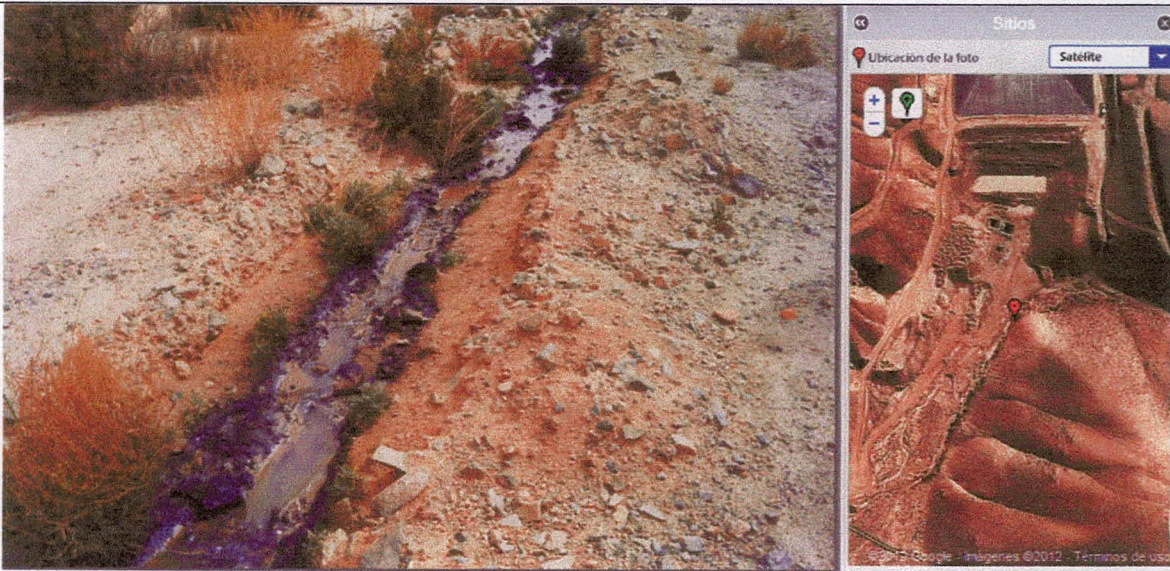
Latitud: 21,1,3.1750 / Longitud: 68,49,52.6140 / Altitud: 4003.4 / UTM Norte : 7.675.901,10 / UTM Este: 517.532,80

Set de fotografías correspondientes a afectación de Quebradas Blanca, Choja y Maní

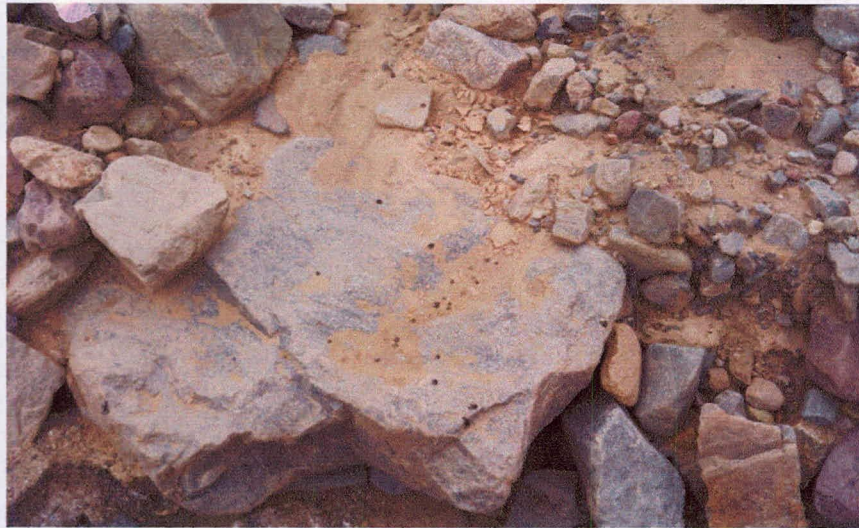
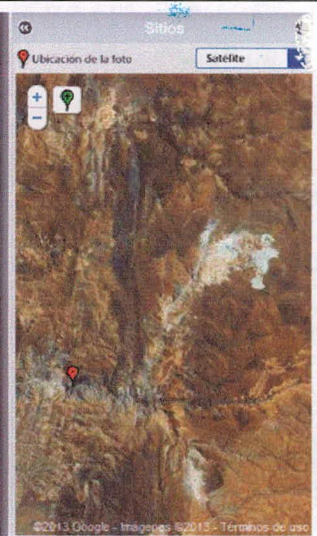
Latitud: 21,4,44.8249 / Longitud: 68,54,21.8040 / Altitud: 3068.4 / UTM Norte : 7.669.093,40 / UTM Este: 509.758,40  
Fecha : 11/01/2103

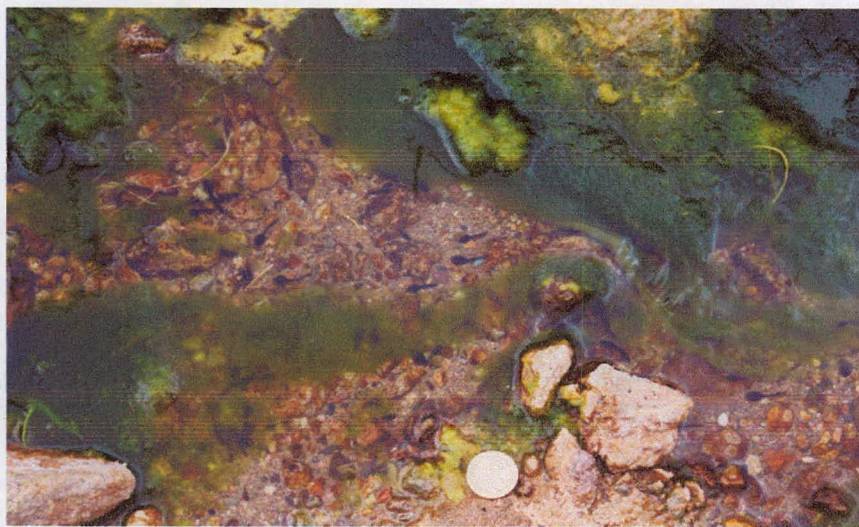
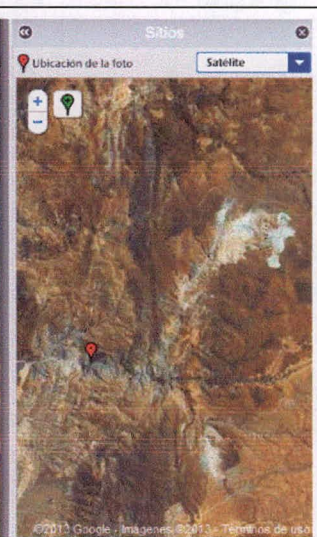
Latitud: 21,4,42.2559 / Longitud: 68,54,17.7570 / Altitud: 3083.4 / UTM Norte : 7.669.172.30 / UTM Este: 509.875,30  
Fecha : 11/01/2013

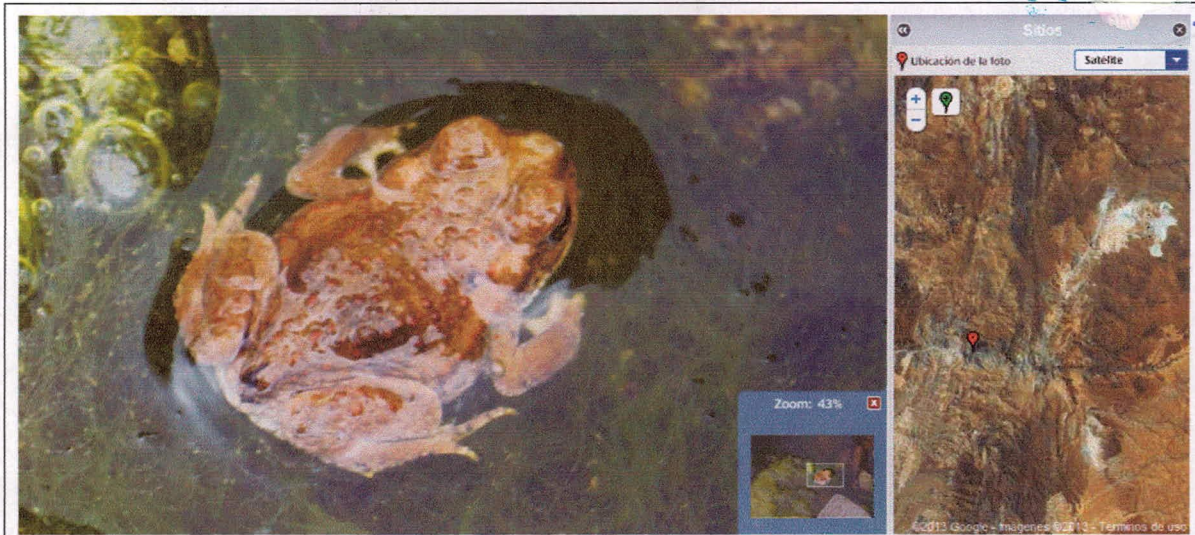
**Latitud:** 21,442.1919 / **Longitud:** 68,54,17.7779 / **Altitud:** 3083.3 / **UTM Norte:** 7.669.174,20 / **UTM Este:** 509.874,70  
**Fecha :** 11/01/2013

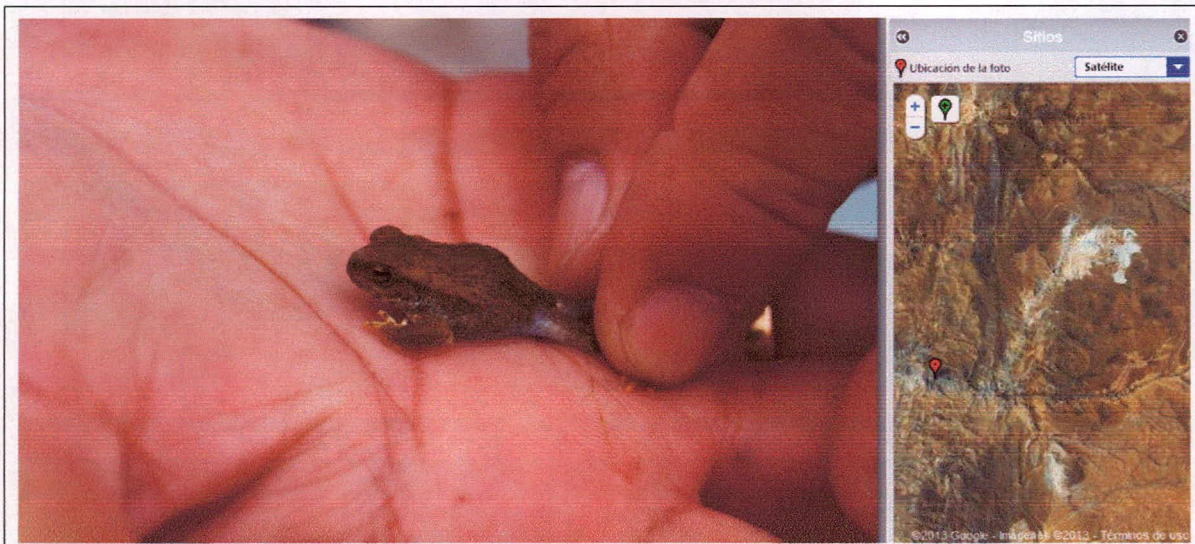
**Latitud:** 21,442.1889 / **Longitud:** 68,54,17.8500 / **Altitud:** 3086.1 / **UTM Norte :** 7.669.714,5 / **UTM Este:** 509.872,4  
**Fecha :** 11/01/2013
