MEMORÁNDUM DFZ N° 19/2012

ACTA DE INSPECCIÓN AMBIENTAL

Mina Quebrada Blanca

ORD.: **Nº 19 / 2013**
ANT.: Invitación a fiscalización mediante **Ord. Nº 116/2013** de la Superintendencia del Medio Ambiente, Región de Tarapacá.
MAT.: Informe de visita inspectiva por contingencia Compañía Minera Teck Quebrada Blanca S.A..
IQUIQUE, 15 de enero de 2013

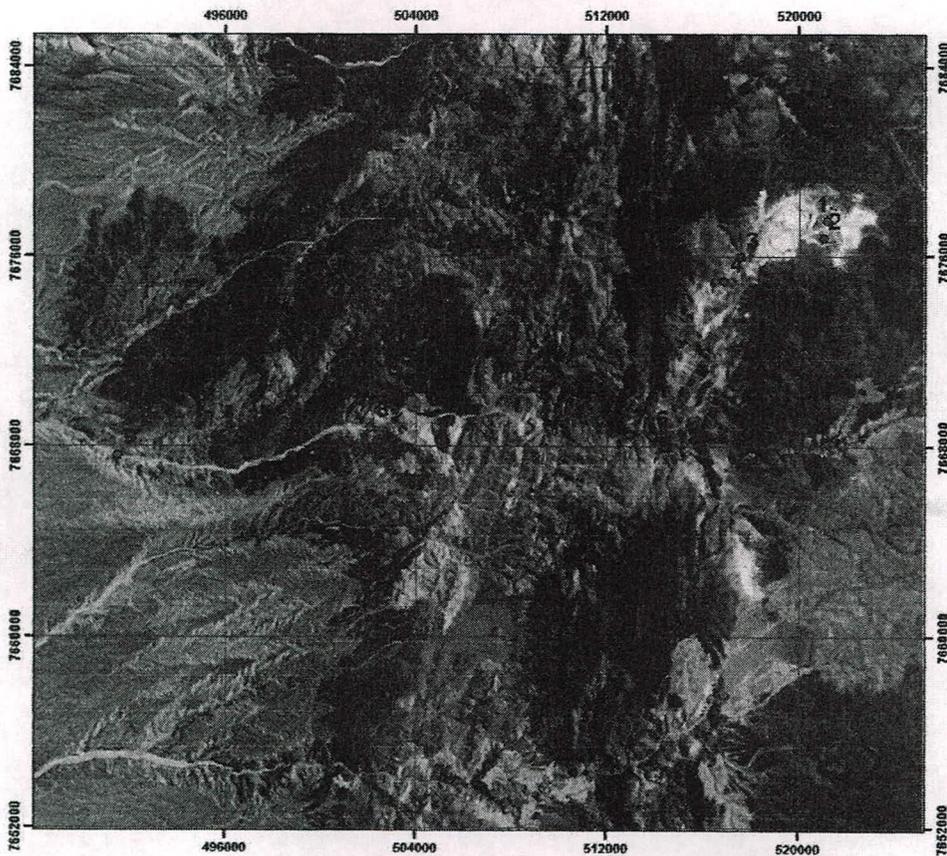
Contingencia Quebrada Blanca

PUNTO	NOMBRE	X	Y	Observaciones
1	Rotura tubería	521154	7677454	Sitio donde se origina la Contingencia
2	Planta Aguas Servidas	521015	7676781	Se observa gran cantidad de hidrocarburos producto de la limpieza de la PTAS.
3	Tubería descarga PTAS	517593	7675942	Tubería autorizada mediante RCA 59/98.
4	Pajonal Quebrada Blanca	516899	7674930	Toma Muestra Agua (DGA) y Medición Parámetros Calidad Aguas (DGA)
5	Anfibios Ramucho	513898	7668328	Medición Parámetros Calidad Aguas (DGA)
6	Quebrada Choja	513859	7668353	Toma Muestra Agua (DGA) y Medición Parámetros Calidad Aguas (DGA)
7	Aves muertas	512927	7668426	Se identifican un total de 4 individuos (3 <i>metropelia sp</i> y 1 <i>elaenia sp</i>)
8	Toma Muestra Maní	502116	7668721	Toma Muestra Agua (MMA)
9	Quebrada Maní	491526	7667557	Sector más alejado donde se verifica la presencia de hidrocarburos proveniente de Quebrada Blanca
