**MEMORÁNDUM DFZ N° 20/2012**

ORD.: **Nº 19 / 2013**  
ANT.: Invitación a fiscalización mediante **Ord. Nº 116/2013** de la Superintendencia del Medio Ambiente, Región de Tarapacá.  
MAT.: Informe de visita inspectiva por contingencia Compañía Minera Teck Quebrada Blanca S.A..  
IQUIQUE, 15 de enero de 2013

Junto con saludarlo y en atención a la visita inspectiva efectuada los días 10 y 11 de enero del presente mes en los sectores de Quebrada Blanca, Quebrada Choja y Quebrada Maní, debido a una contingencia de la Compañía Minera Teck Quebrada Blanca S.A., este Servicio informa lo siguiente:

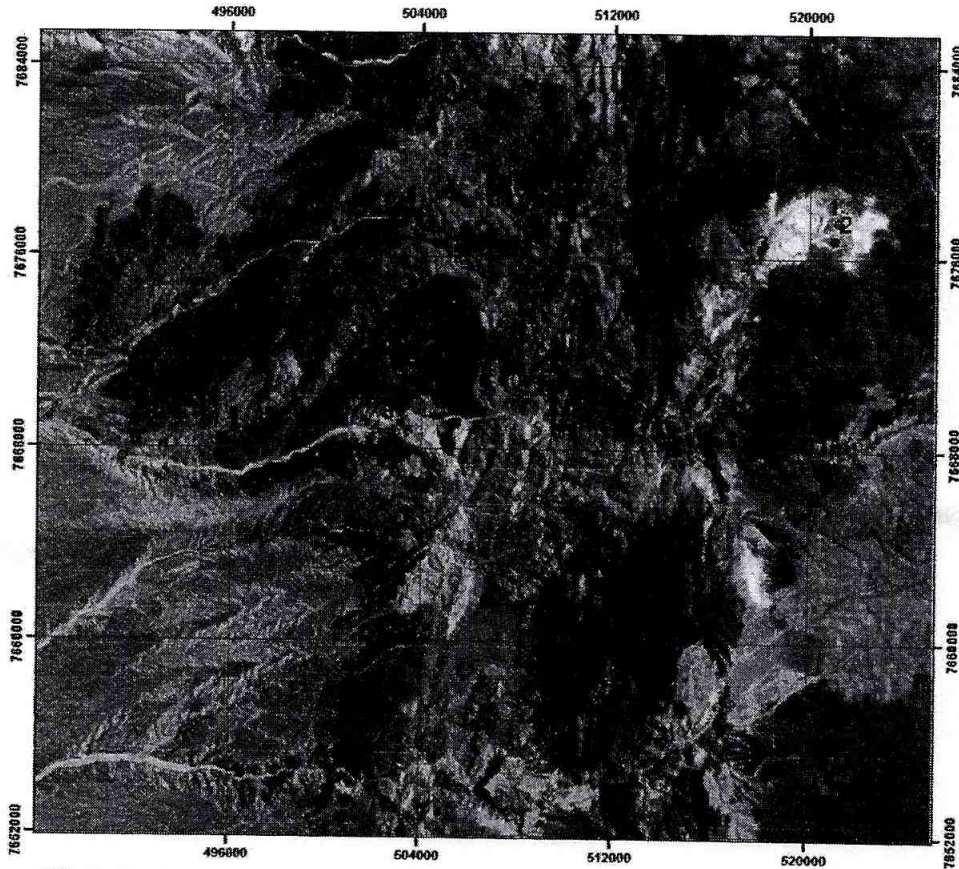
PUNTO	NOMBRE	X	Y	Observaciones
1	Rotura tubería	521154	7677454	Sitio donde se origina la Contingencia
2	Planta Aguas Servidas	521015	7676781	Se observa gran cantidad de hidrocarburos producto de la limpieza de la PTAS.
3	Tubería descarga PTAS	517593	7675942	Tubería autorizada mediante RCA 59/98.
4	Pajonal Quebrada Blanca	516899	7674930	Toma Muestra Agua (DGA) y Medición Parámetros Calidad Aguas (DGA)
5	Anfibios Ramucho	513898	7668328	Medición Parámetros Calidad Aguas (DGA)
6	Quebrada Choja	513859	7668353	Toma Muestra Agua (DGA) y Medición Parámetros Calidad Aguas (DGA)
7	Aves muertas	512927	7668426	Se identifican un total de 4 individuos (3 <i>metropelia sp</i> y 1 <i>elaenia sp</i> )
8	Toma Muestra Maní	502116	7668721	Toma Muestra Agua (MMA)
9	Quebrada Maní	491526	7667557	Sector más alejado donde se verifica la presencia de hidrocarburos proveniente de Quebrada Blanca

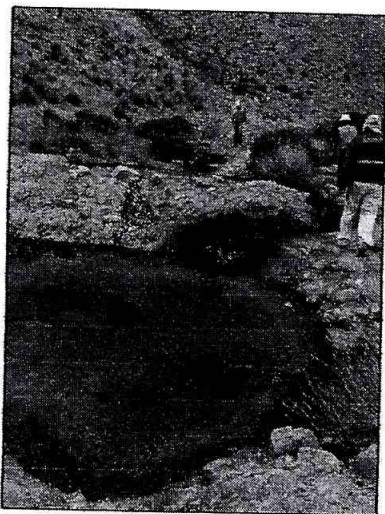
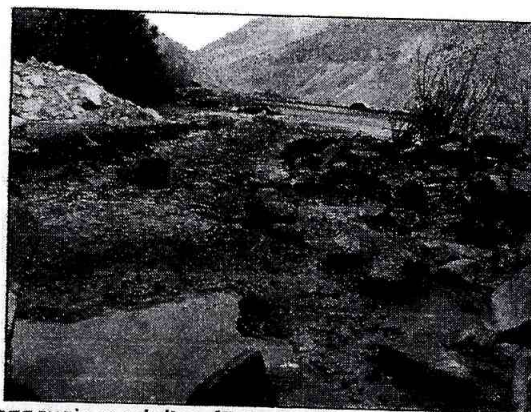
Adicionalmente, se realiza una búsqueda activa de anfibios en la Quebrada de Ramucho, uno de los afluentes de la Quebrada de Choja, en la cual se encontraron individuos de la especie *Rhinella spinulosus* en estadio de

renacuajo y adultos (Foto 5 y 6).

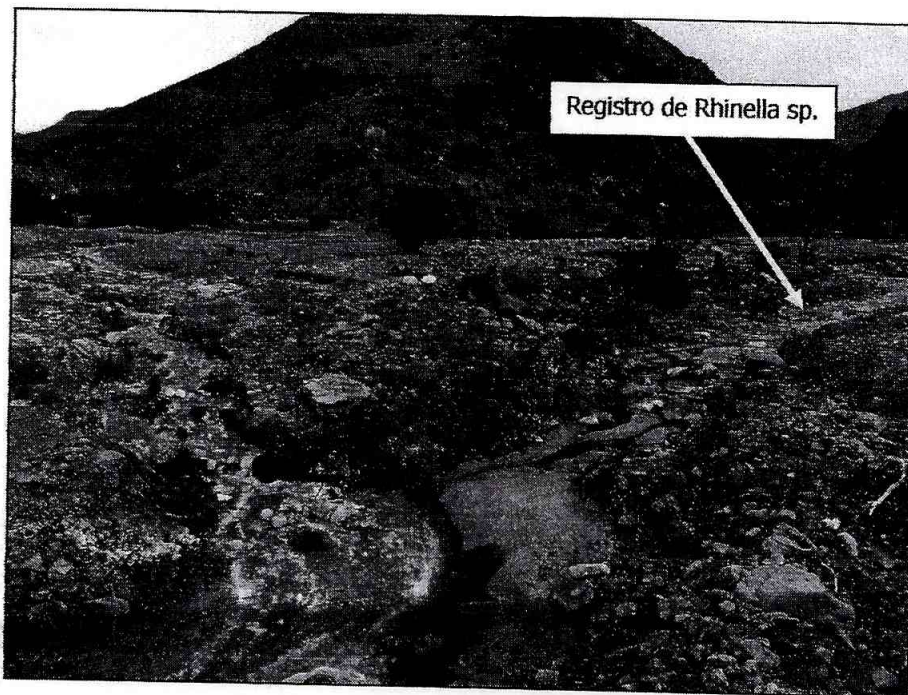
Fotografía 6: punto donde confluyen Quebrada Blanca (izquierda) y Quebrada de Ramucho (derecha), nacimiento de Quebrada Choja.

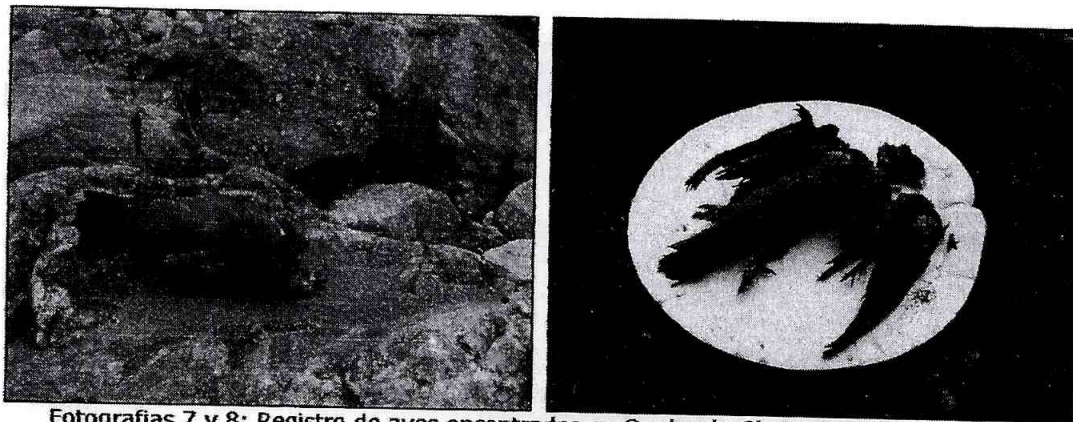
Fotografías 7 y 8: Registro de aves encontradas en Quebrada Choja, Tortolita (izquierda) y Fio Fio (derecha)
