INFORME DE FISCALIZACIÓN AMBIENTAL

Verificación Autodenuncia

Minera Quebrada Blanca

DFZ-2013-I-13-IA

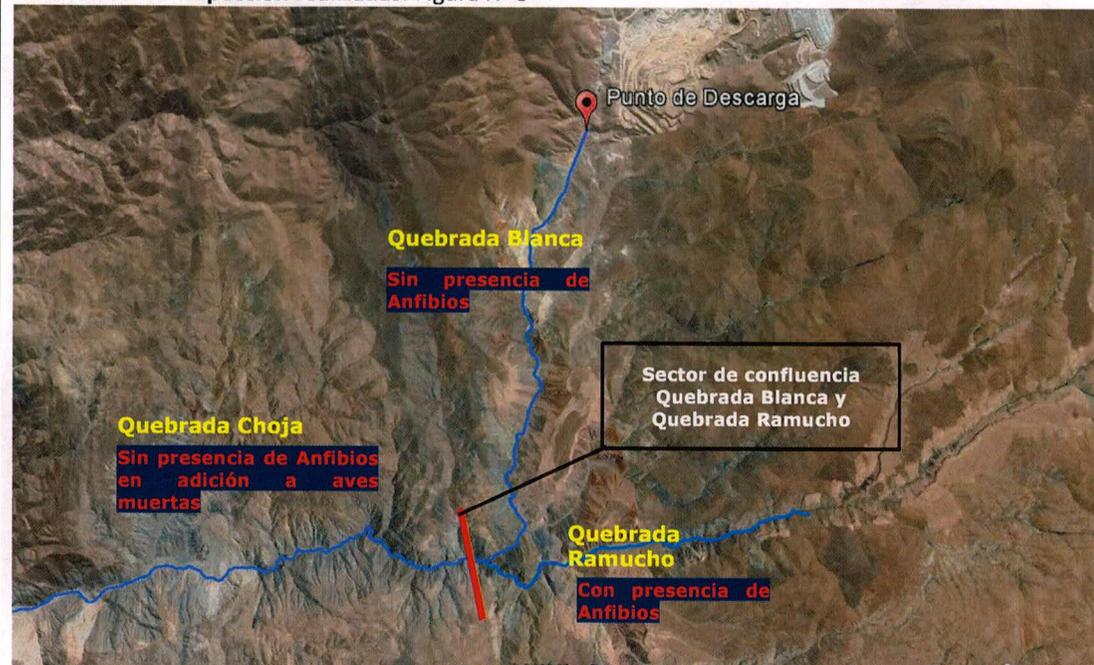
Actividades de inspección realizadas: Figura N° 5

En la Figura N° 5 se puede visualizar que las áreas afectadas por el proyecto no existe la presencia de fauna. Sin embargo en la Quebrada Ramucho, que no se encuentra dentro del área de influencia del proyecto, se hallaron reptiles propios de la zona.

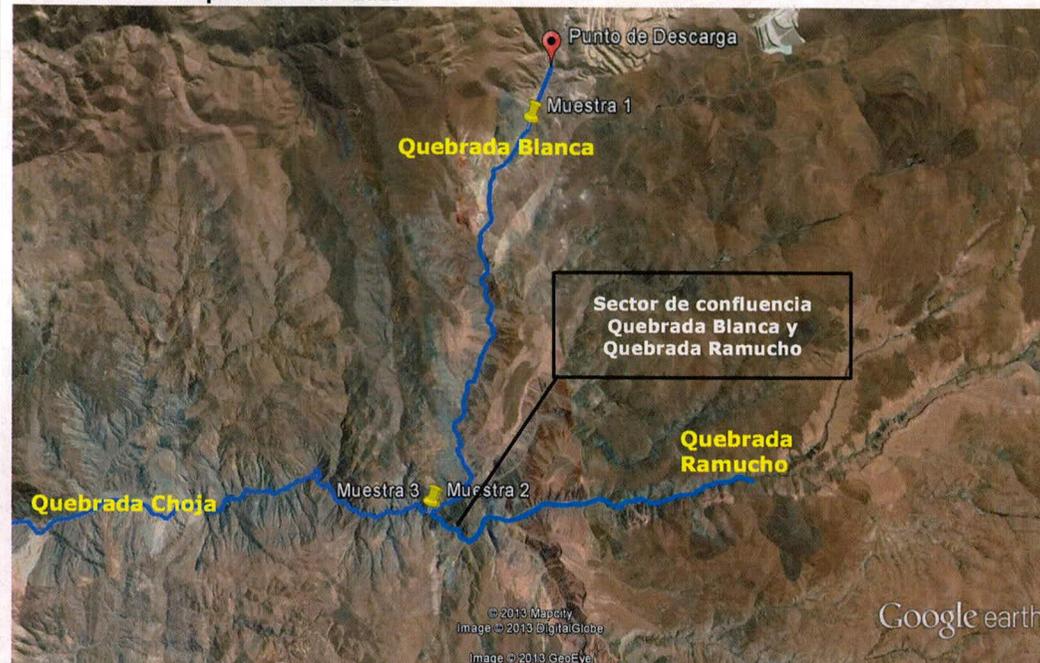
Muestra 1	Qda. Blanca
pH	4,03
CE	15,51 mS/cm ²
T°	14,34 °C
OD	7,06 mg/L (78,01%)

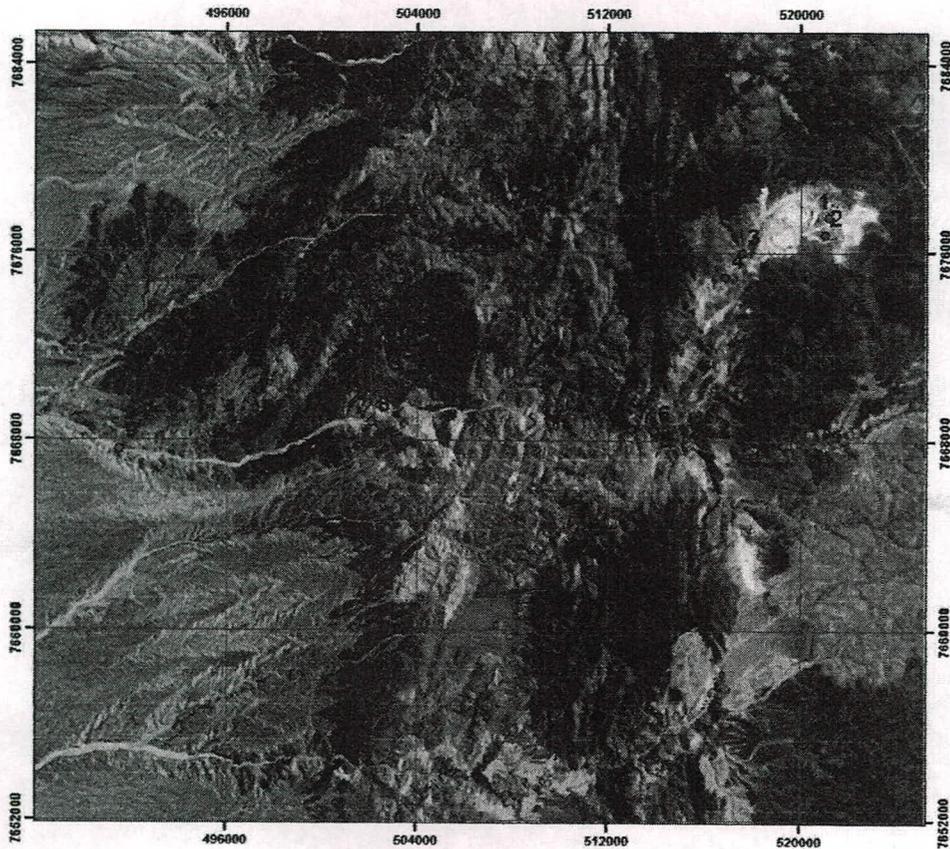
Contingencia Quebrada Blanca

PUNTO	NOMBRE	X	Y	Observaciones
1	Rotura tubería	521154	7677454	Sitio donde se origina la Contingencia
2	Planta Aguas Servidas	521015	7676781	Se observa gran cantidad de hidrocarburos producto de la limpieza de la PTAS.
3	Tubería descarga PTAS	517593	7675942	Tubería autorizada mediante RCA 59/98.
4	Pajonal Quebrada Blanca	516899	7674930	Toma Muestra Agua (DGA) y Medición Parámetros Calidad Aguas (DGA)
5	Anfibios Ramucho	513898	7668328	Medición Parámetros Calidad Aguas (DGA)
6	Quebrada Choja	513859	7668353	Toma Muestra Agua (DGA) y Medición Parámetros Calidad Aguas (DGA)
7	Aves muertas	512927	7668426	Se identifican un total de 4 individuos (3 <i>metropelia sp</i> y 1 <i>elaenia sp</i>)
8	Toma Muestra Maní	502116	7668721	Toma Muestra Agua (MMA)
9	Quebrada Maní	491526	7667557	Sector más alejado donde se verifica la presencia de hidrocarburos proveniente de Quebrada Blanca

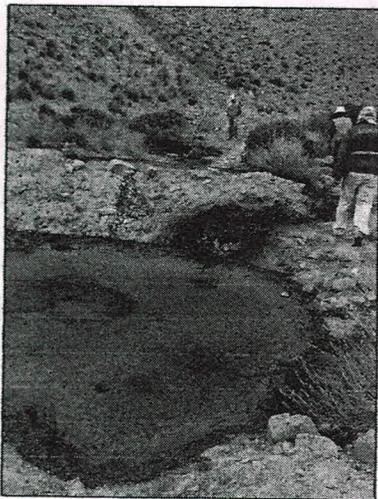
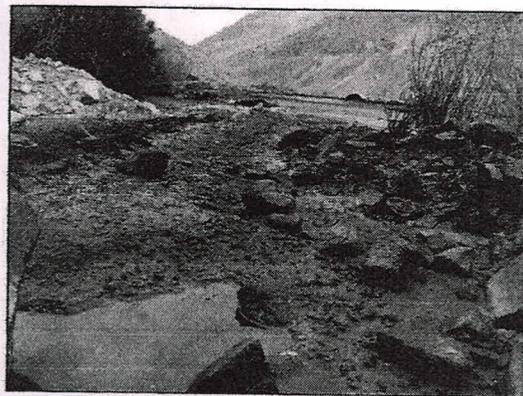
Adicionalmente, se realiza una búsqueda activa de anfibios en la Quebrada de Ramucho, uno de los afluentes de la Quebrada de Choja, en la cual se encontraron individuos de la especie *Rhinella spinulosus* en estadio de

renacuajo y adultos (Foto 5 y 6).

Fotografías 1 y 2: Punto de descarga

PTAS

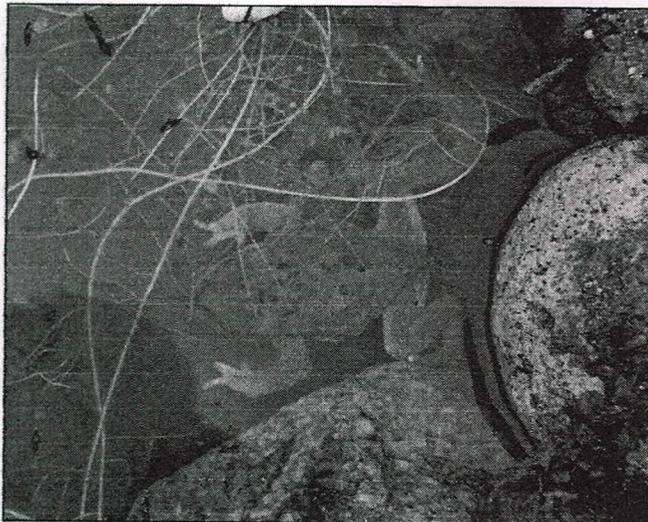
Fotografía 5: *Rhinella spinulosus* de Quebrada de Ramucho

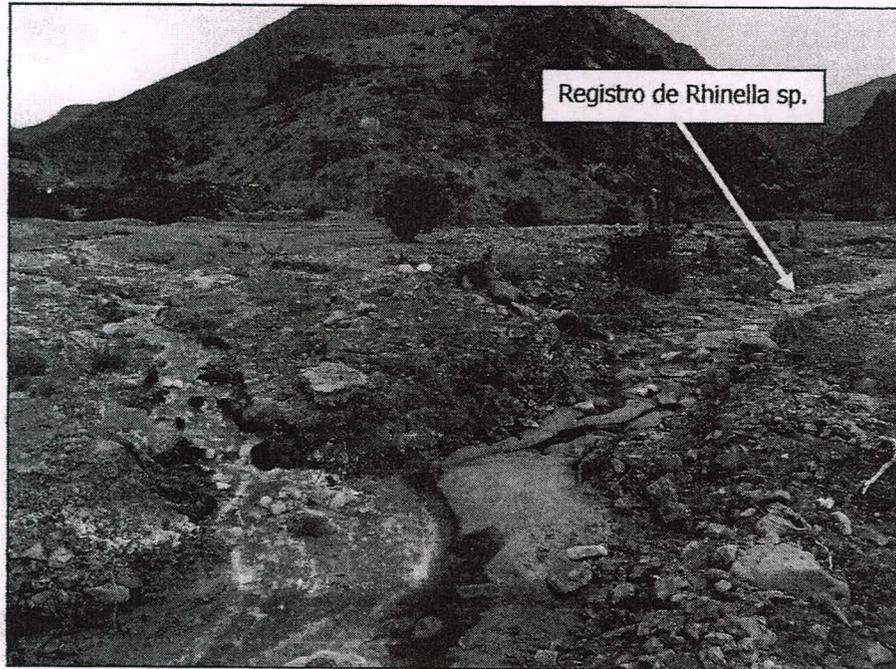
Fotografía 6: punto donde confluyen Quebrada Blanca (izquierda) y Quebrada de Ramucho (derecha), nacimiento de Quebrada Choja.

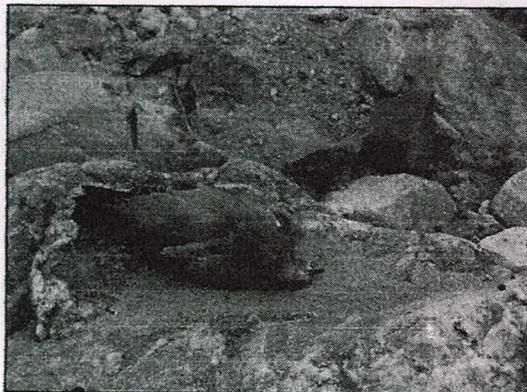
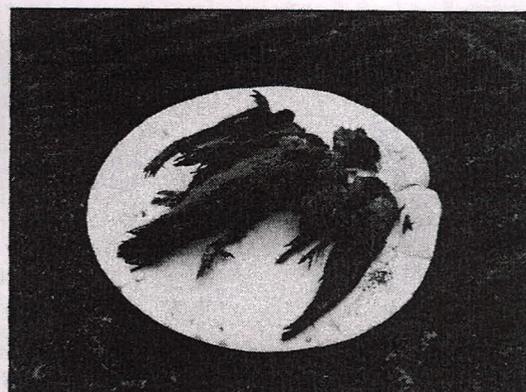
Fotografías 7 y 8: Registro de aves encontradas en Quebrada Choja, Tortolita (izquierda) y Fio Fio (derecha)

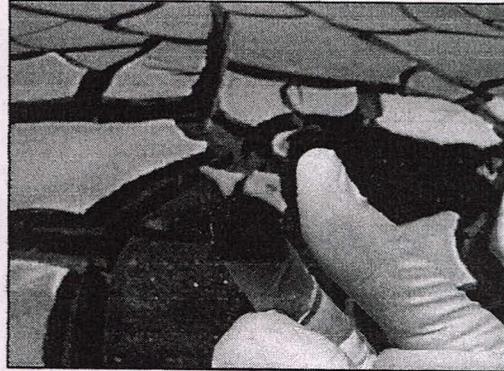
Fotografías 9 y 10: Restos de petróleo encontrado en Quebrada de Maní a 37 kilómetros de la descarga en Quebrada Blanca.

Una vez revisado el área, considerando las afectaciones a los Recursos Naturales Renovables de Quebrada Blanca, Quebrada Choja y Quebrada de Maní, producto de la contingencia de derrame de petróleo bunker y su recorrido por 37 kilómetros de quebradas (Foto 9 y 10); este Servicio Informa solicita que se exijan las siguientes medidas urgentes:

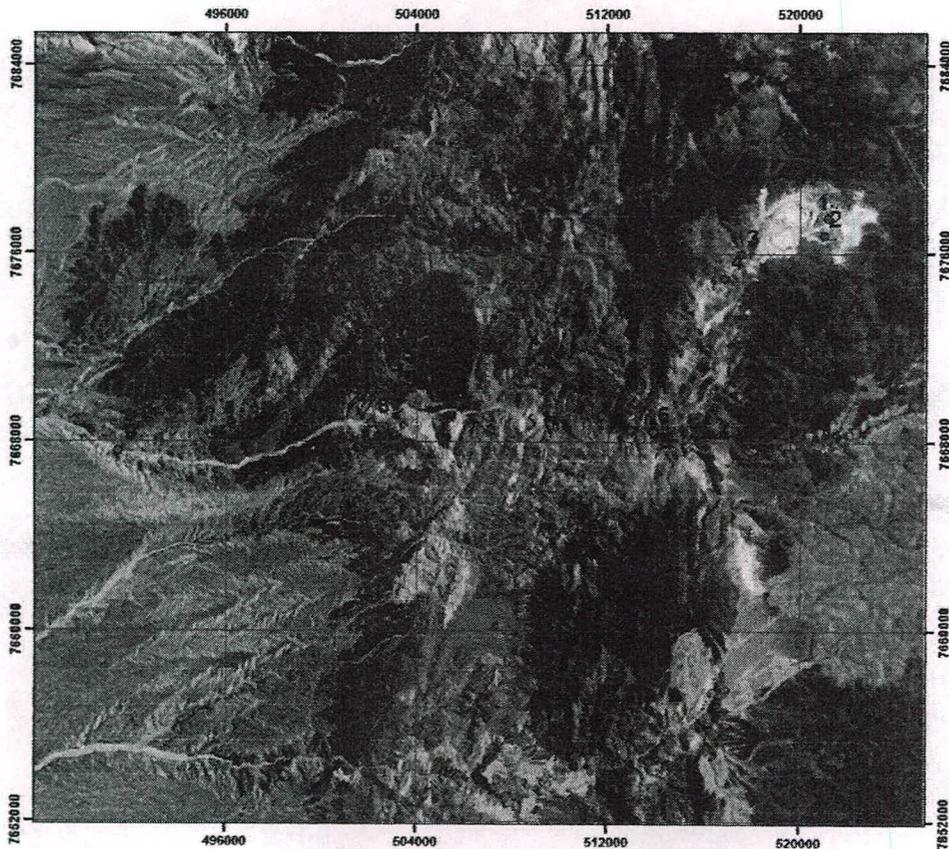
Contingencia Quebrada Blanca

PUNTO	NOMBRE	X	Y	Observaciones
1	Rotura tubería	521154	7677454	Sitio donde se origina la Contingencia
2	Planta Aguas Servidas	521015	7676781	Se observa gran cantidad de hidrocarburos producto de la limpieza de la PTAS.
3	Tubería descarga PTAS	517593	7675942	Tubería autorizada mediante RCA 59/98.
4	Pajonal Quebrada Blanca	516899	7674930	Toma Muestra Agua (DGA) y Medición Parámetros Calidad Aguas (DGA)
5	Anfibios Ramucho	513898	7668328	Medición Parámetros Calidad Aguas (DGA)
6	Quebrada Choja	513859	7668353	Toma Muestra Agua (DGA) y Medición Parámetros Calidad Aguas (DGA)
7	Aves muertas	512927	7668426	Se identifican un total de 4 individuos (3 <i>metropelia sp</i> y 1 <i>elaenia sp</i>)
8	Toma Muestra Maní	502116	7668721	Toma Muestra Agua (MMA)
9	Quebrada Maní	491526	7667557	Sector más alejado donde se verifica la presencia de hidrocarburos proveniente de Quebrada Blanca

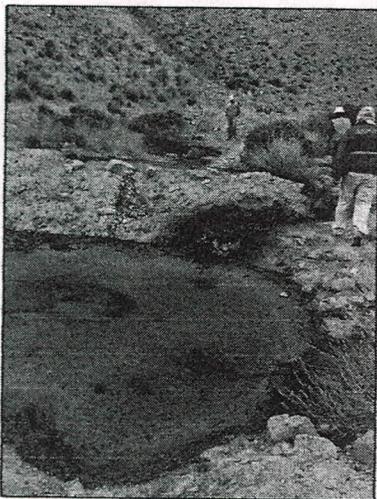
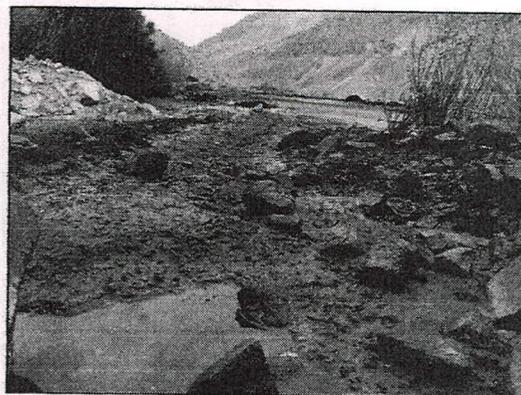
Fotografías 1 y 2: Punto de descarga

Una vez en el lugar, el día jueves 10 de enero, se procedió a verificar todo el sector involucrado en la afectación, partiendo por el sector del punto de descarga PTAS (punto 1) en el cual se observa un total de cuatro piscinas de contención con petróleo en toda su capacidad, siendo la más grande de ellas de un diámetro de 5 metros (Foto 1 y 2). Continuando el recorrido por Quebrada Blanca hacia el sur, se puede observar tapizado completamente el lecho del caudal superficial de dicha quebrada, pasando por la vegetaciónazonal correspondiente al Pajonal Salino de Quebrada Blanca de unos 900m² aprox. (Fotos 3 y 4) con vegetación cespitosa compuesta principalmente por el género *Festuca* y *Deyeuxia*, adicionalmente se encuentran algunos parches de vegetación con *Distichlis* y con vegetación de bofedal en menor cantidad (*Zameioscirpus*). Posteriormente bajando hacia Quebrada Choja, se observa la típica vegetación ribereña de piso preandino, donde destacan géneros tales como *Baccharis* y *Atriplex*, y finalmente en la Quebrada de Maní se observa cactáceas de *Corryocactus brevistulus*, *Haageocereus fascicularis* y *Cumulopuntia sphaerica*, además de algunos individuos de *Tetragonia*. Toda esta vegetación se encuentra afectada por el derrame de petróleo, el cual va disminuyendo en su concentración a medida que avanza por el caudal superficial y se va diluyendo quebrada abajo, sin embargo igualmente queda tapizado en algunos sectores con escasa escorrentía, así como en la vegetación que se encuentra ubicada en caudal superficial.

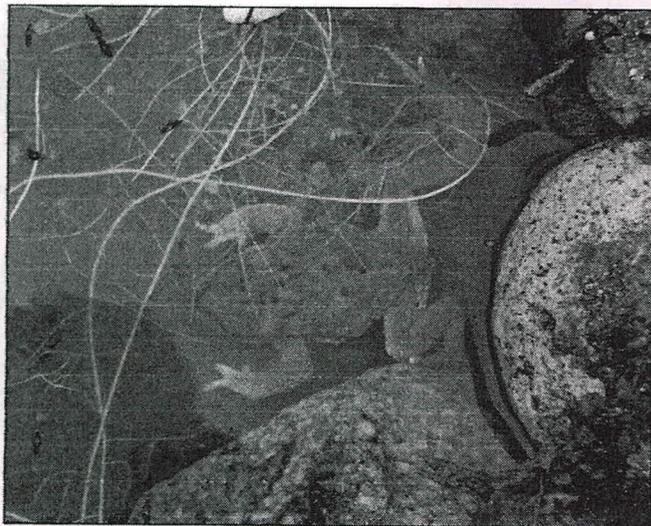
Adicionalmente, se realiza una búsqueda activa de anfibios en la Quebrada de Ramucho, uno de los afluentes de la Quebrada de Choja, en la cual se encontraron individuos de la especie *Rhinella spinulosus* en estadio de

Fotografía 5: *Rhinella spinulosus* de Quebrada de Ramucho

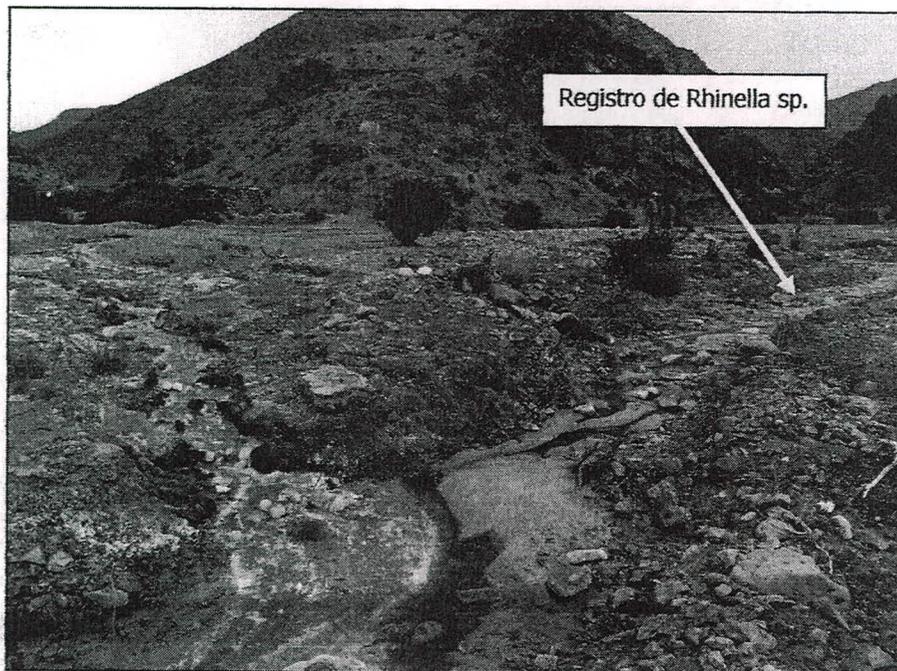
Fotografía 6: punto donde confluyen Quebrada Blanca (izquierda) y Quebrada de Ramucho (derecha), nacimiento de Quebrada Choja.

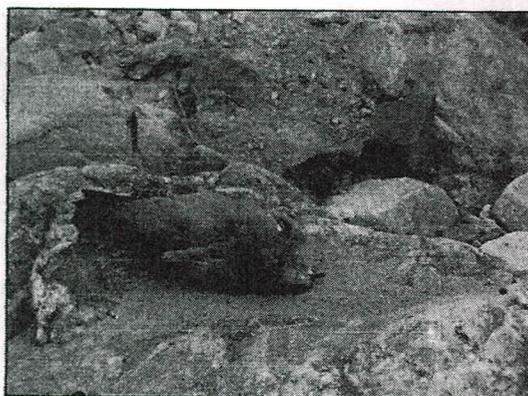
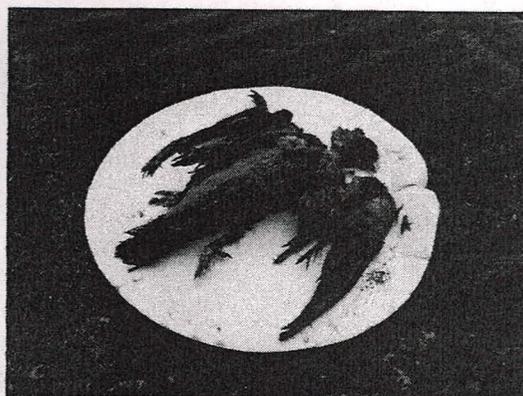
Fotografías 7 y 8: Registro de aves encontradas en Quebrada Choja, Tortolita (izquierda) y Fio Fio (derecha)

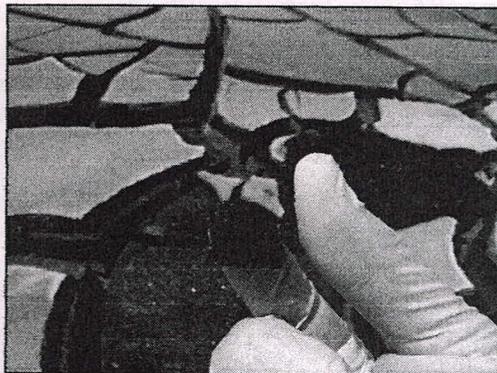
Fotografías 9 y 10: Restos de petróleo encontrado en Quebrada de Maní a 37 kilómetros de la descarga en Quebrada Blanca.

Una vez revisado el área, considerando las afectaciones a los Recursos Naturales Renovables de Quebrada Blanca, Quebrada Choja y Quebrada de Maní, producto de la contingencia de derrame de petróleo bunker y su recorrido por 37 kilómetros de quebradas (Foto 9 y 10); este Servicio Informa solicita que se exijan las siguientes medidas urgentes:
