INFORME DE FISCALIZACIÓN AMBIENTAL

INSPECCIÓN AMBIENTAL

Central Termoeléctrica Bocamina

DFZ-2014-002-VIII-RCA-IA

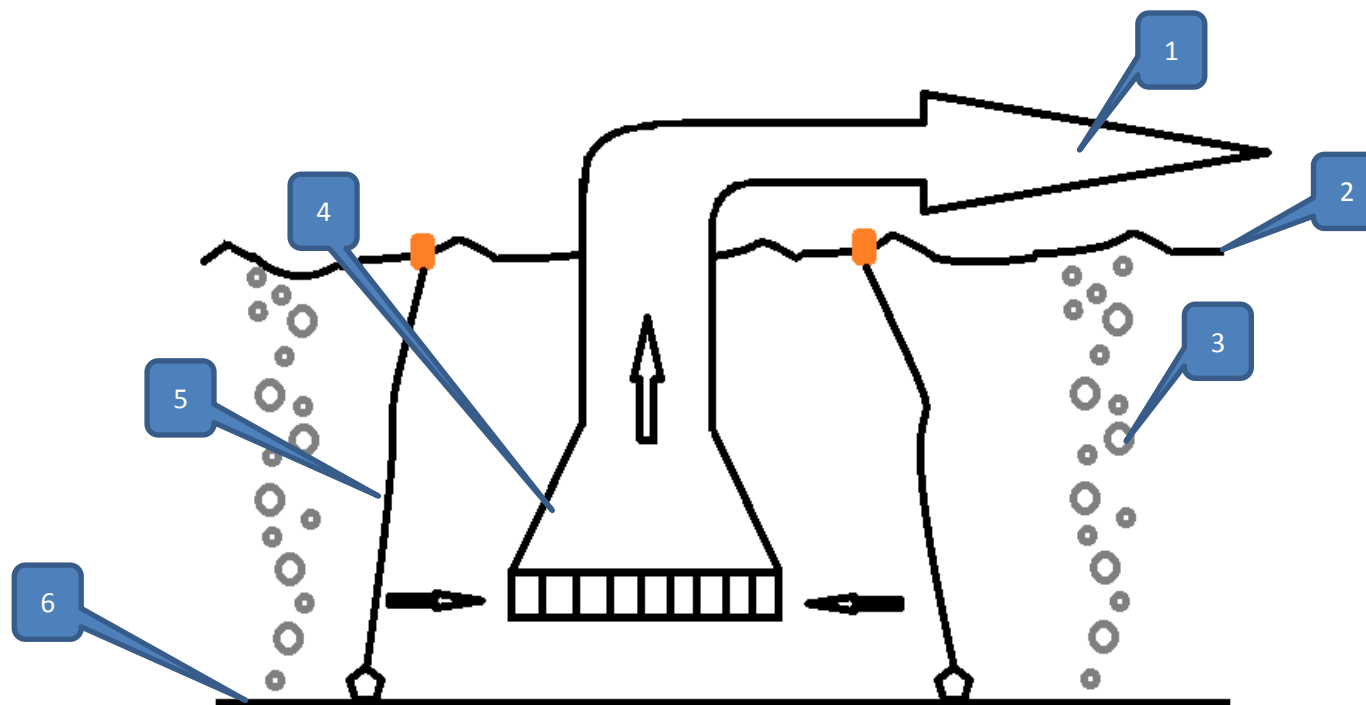
Figura 5.

En el diagrama de la figura 5 de elaboración propia, representa de acuerdo a la información proporcionada por la empresa, el sistema de sifón con campana de succión utilizado tanto por CTB1 como por CTB2. La simbología representa: (1) flujo de agua de mar succionado y conducido por ducto hacia casa de bombas; (2) superficie del mar; (3) cortina de burbujas perimetral; (4) campana de succión con las aberturas de reja de 10 cm de luz; (5) cortina de red (apertura de 10 mm) anchovetera con boyerines de flotación en superficie y anclajes de hormigón en el fondo; (6) fondo marino. Se observa que el flujo de agua (flechas) entra lateralmente a la campana, para impedir succionar fondo marino.

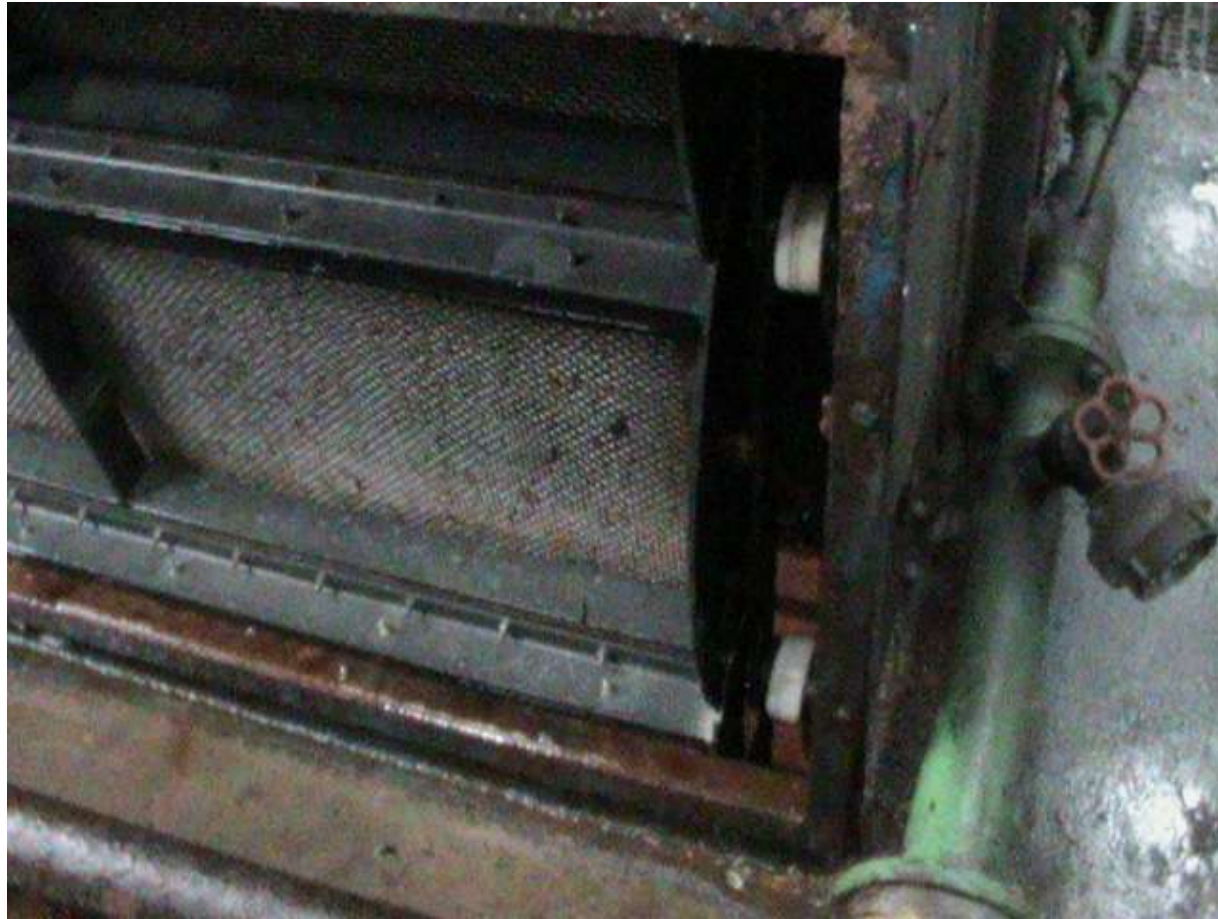
Fotografía 18.

En la imagen se aprecia el punto de conexión del canal de recuperación del filtro de reja fija con el del filtro de reja móvil, hacia el canal de retorno. No se observa la acumulación de individuos

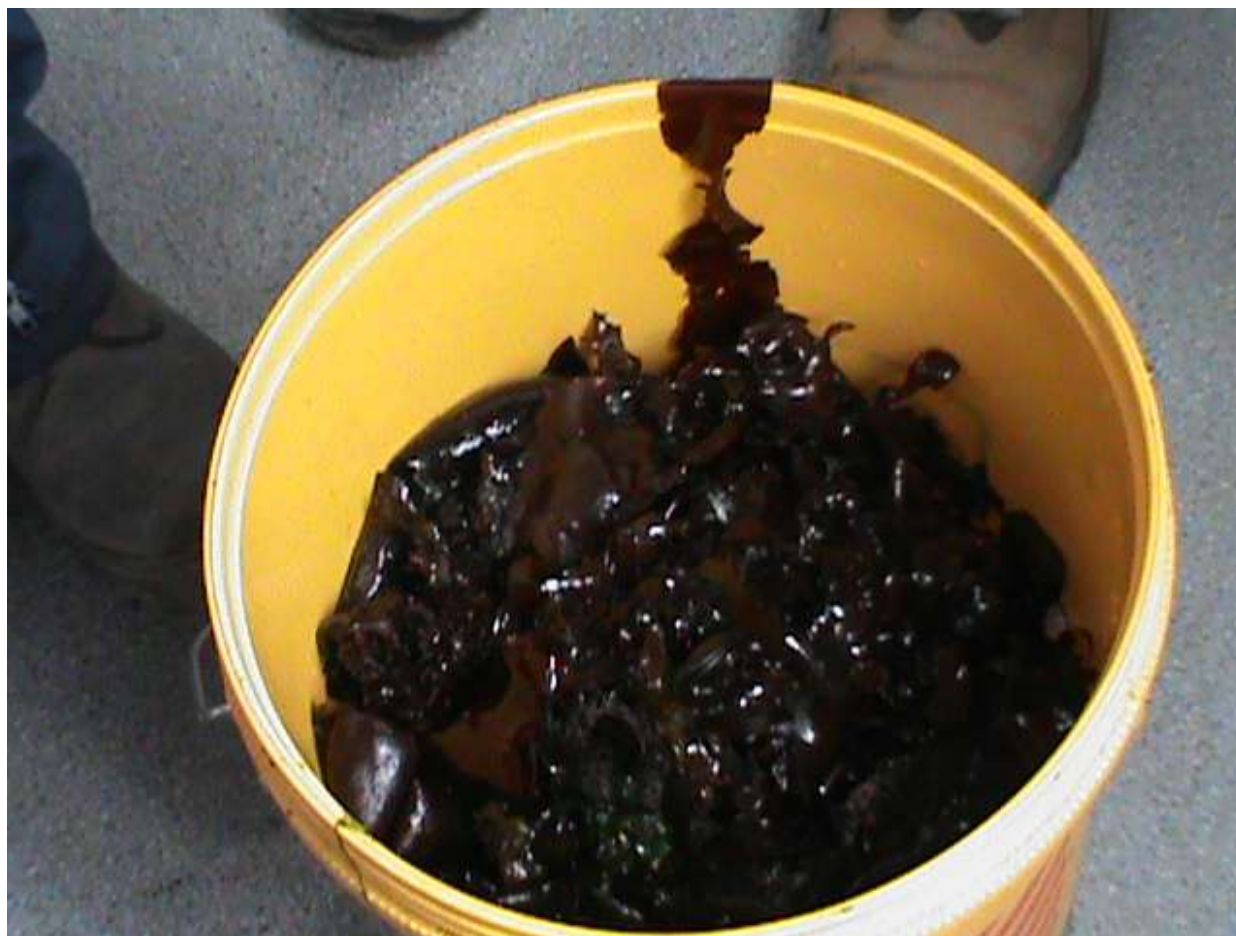
Fotografía 23.

En la imagen se observa una agregación de bivalvos, mitílicos, del género *Semimytilus sp.* El largo de la agregación es de 33 cm, y un peso de 1,5 kg. En la muestra se recogieron tres agregaciones de este tipo, todas de la misma especie.

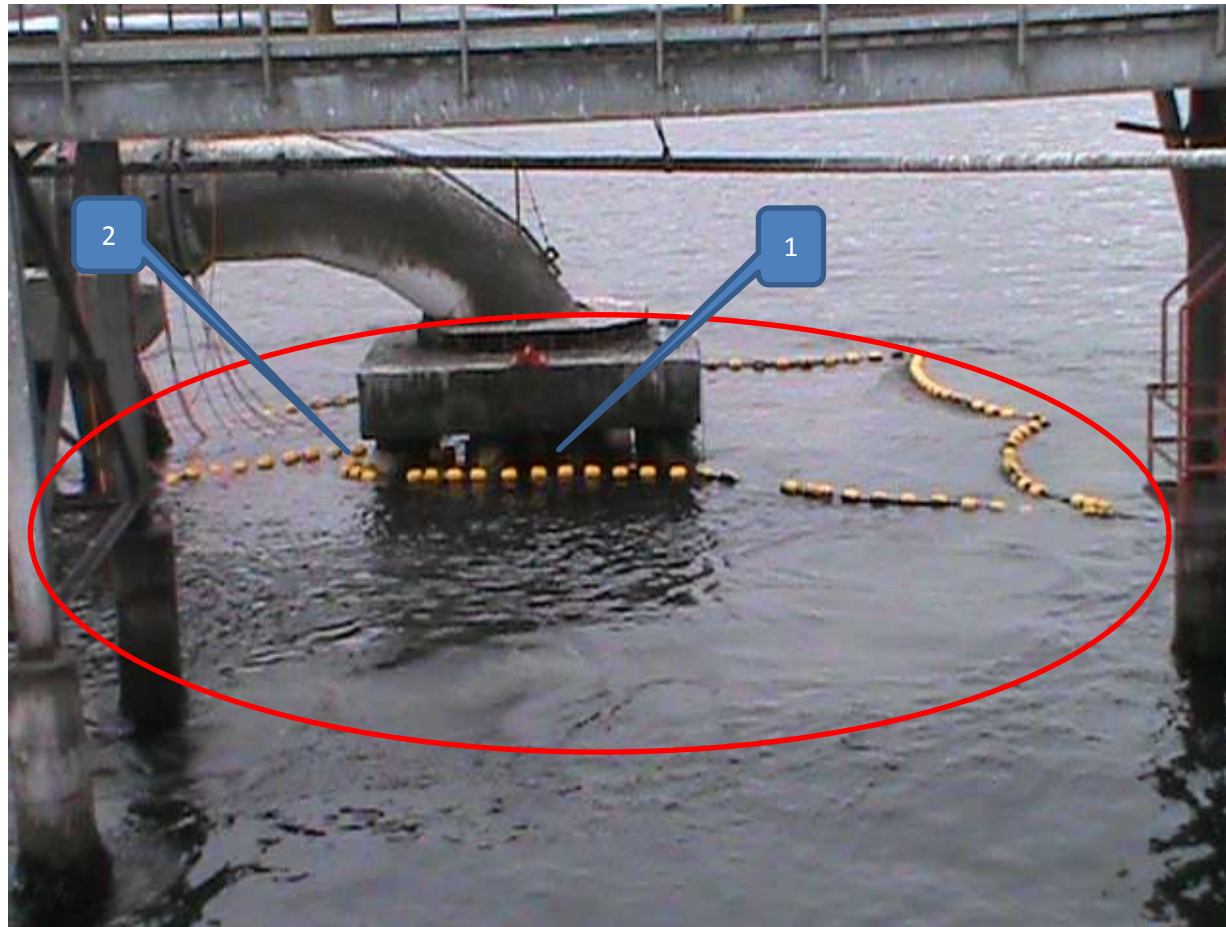
Fotografía 26.

En la imagen se observa un pilote de soporte del ducto de succión de CBT1. En dicho pilote se observan (1) balánidos y (2) mitílidos.

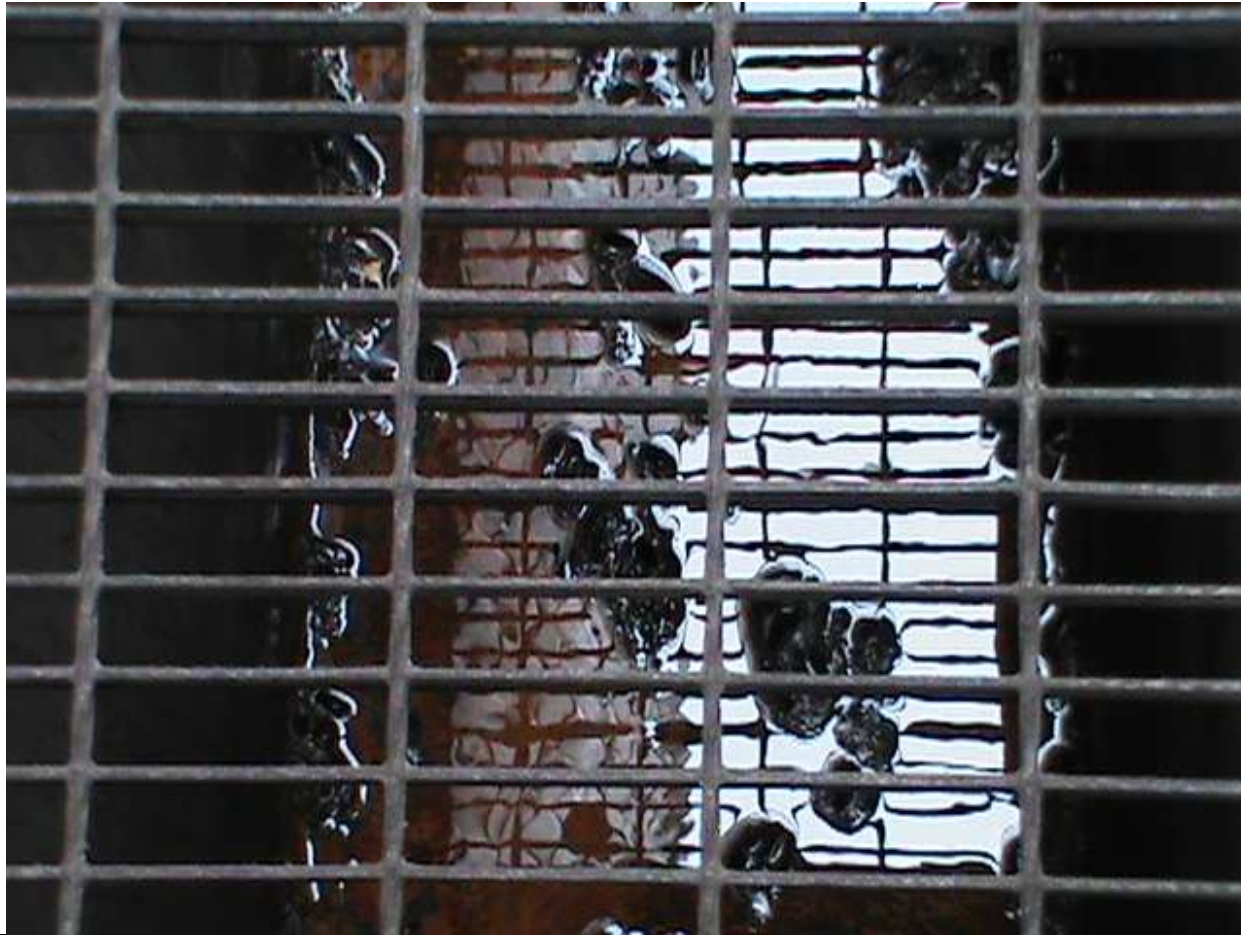
Fotografía 30.

En la imagen se observa el canal de retorno de CTB1, con flujo de agua.

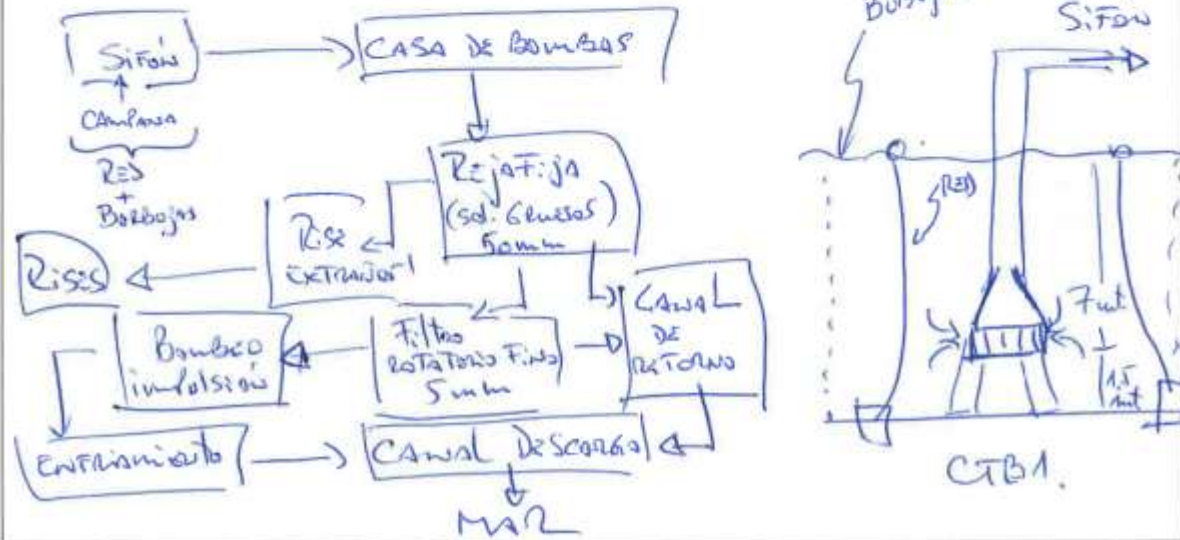
Consultado Pablo Arnés respecto de la implementación de medidas de control en la succión de agua de mar para enfriamiento, éste nos informa que el sistema en prueba piloto que cuenta con Res. Ex N° 241/2013 de la Comisión de Evaluación Ambiental de la Región del Biobío de fecha 27-09-2013, se encuentra implementado desde el 15-12-2013 para ambas succiones, pero sólo se encuentra operando en la succión de CTB1. Considerando que CTB2 se encuentra paralizada, no hay disponibles resultados de la eficiencia del sistema para CTB2.

A continuación se muestra un diagrama explicativo hecho a mano por el fiscalizador a cargo, con los datos proporcionados por la empresa:
