MEMORÁNDUM DFZ N° 924 /2013

OBJ.: Inspección en terreno Punta Madrid.
REF: R.C.A. 029/2012

**INFORME TÉCNICO DE INSPECCIÓN
SECTOR PUNTA MADRID.**

ORD. Nº 2209/2013

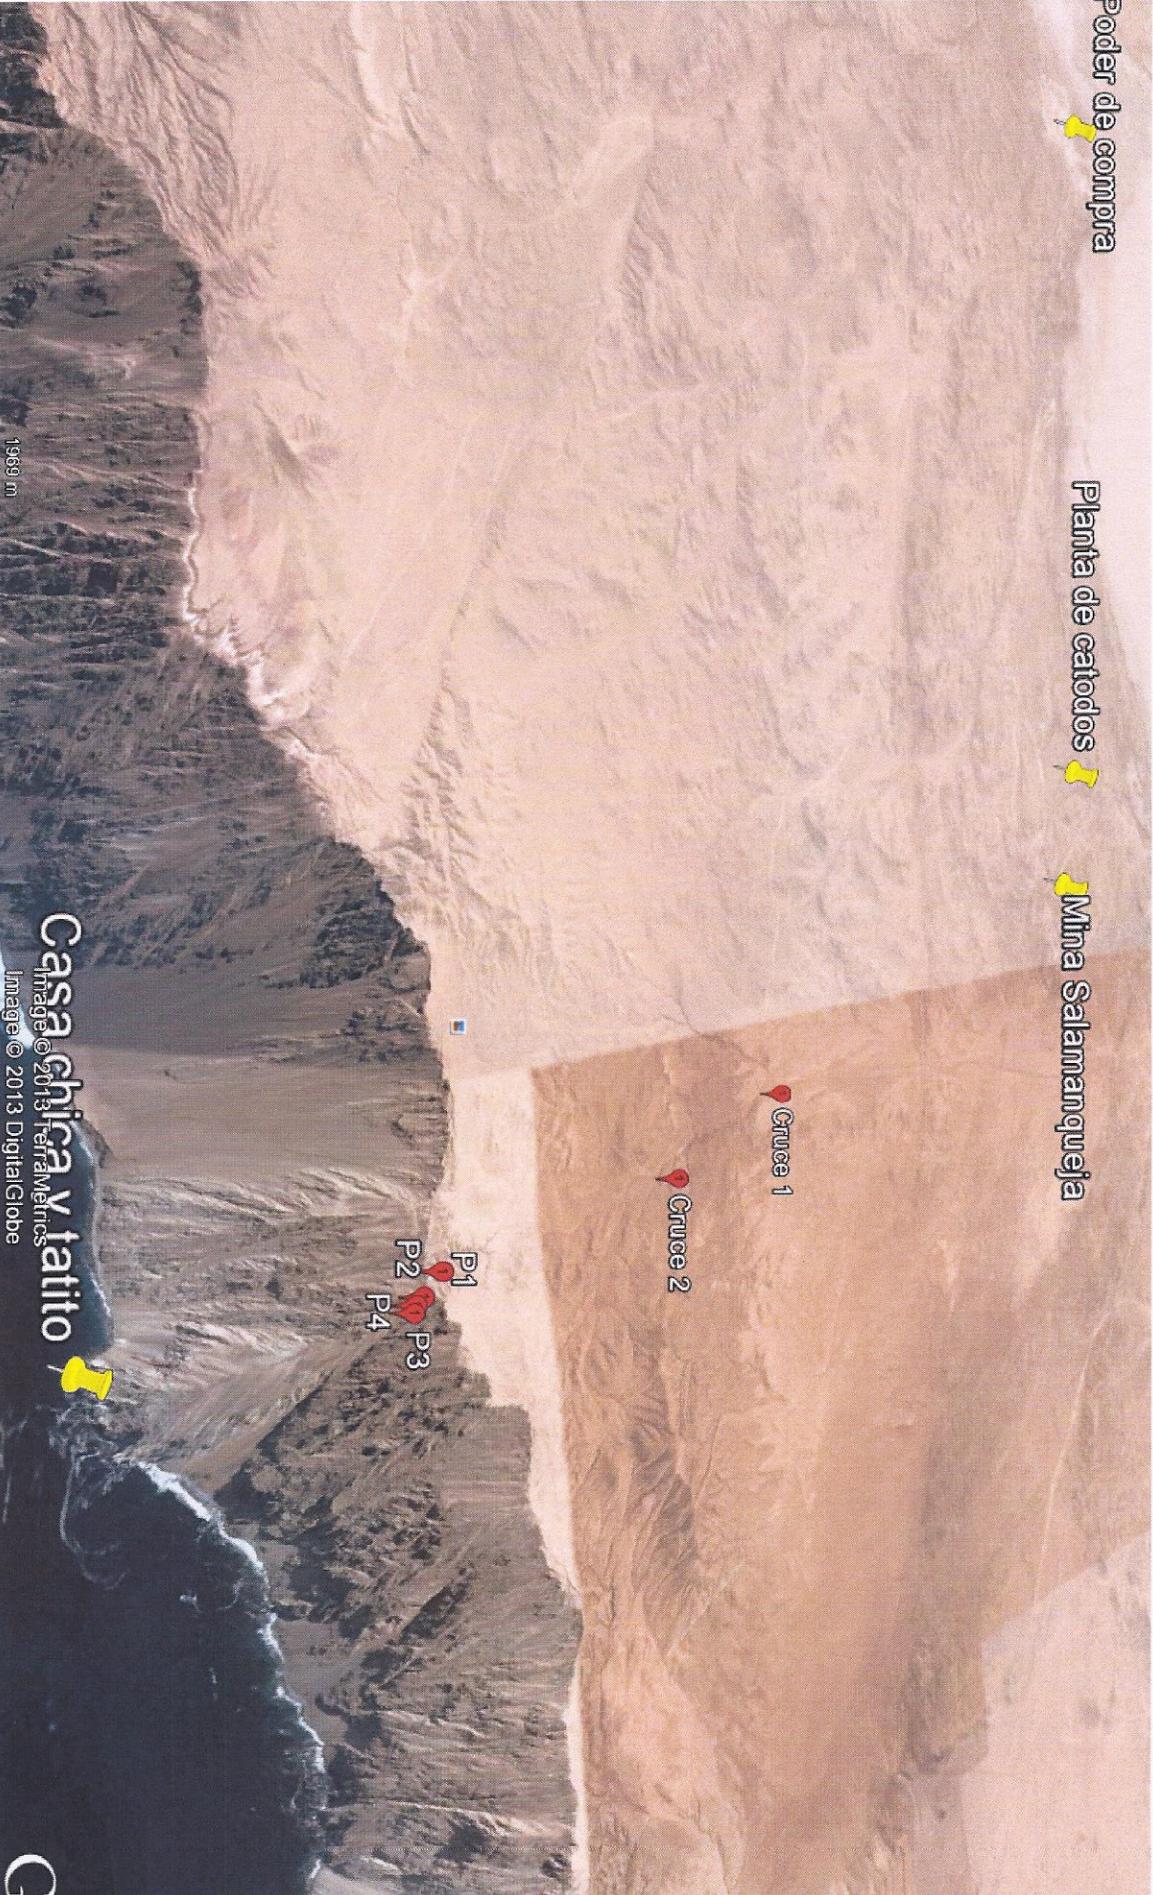
Casa Chica y Tatito

1. En vista de la solicitud recibida, se decidió efectuar una fiscalización al sector de Casa Chica y Tatito. Al llegar a las cercanías del sector, se aprecia la construcción de un camino en el área de las coordenadas indicadas.

4. Es importante indicar que el trazado del camino desciende por el acantilado existente, no hay acceso terrestre, sólo por mar a la cota cero. La roca muestra un gran diaclasamiento, se fractura con facilidad (roca superficial).
