INFORME DE FISCALIZACIÓN AMBIENTAL

INSPECCIÓN AMBIENTAL – DILIGENCIA PROBATORIA

LOTEO RIBERAS DE LA DEHESA, PREDIO TRES BOCAS

DFZ-2014-367-XIV-SRCA-IA

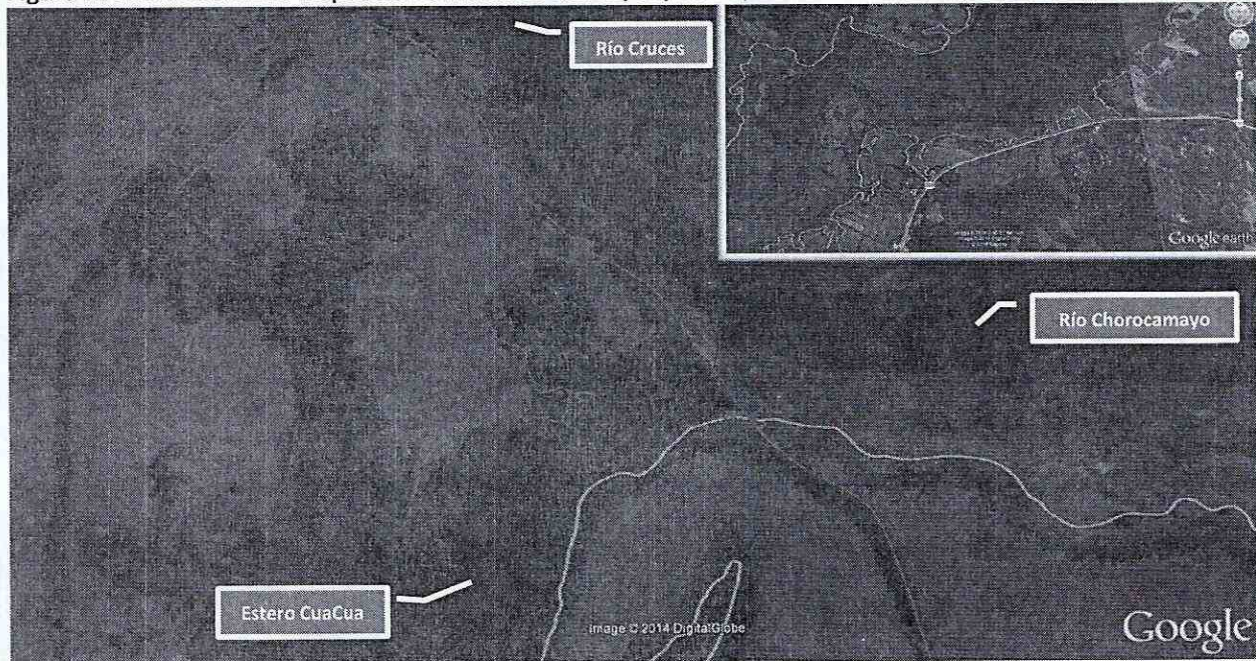
Figura 2. Recorrido de la inspección ambiental del 02/07/2014 (Fuente: Elaboración propia. Google Earth)

- En rojo, se muestra el recorrido (track) registrado con equipo Nomad Trimble y software TerraSync.
- En Verde, se muestran los límites del Santuario Carlos Anwandter, según se establece en Resolución Exenta N° 120, del 20/02/2014, del Ministerio del Medio Ambiente, que aprueba la cartografía oficial del Santuario Carlos Anwandter.
