MEMORANDUM MZC N° 199/2014

INFORME DE FISCALIZACIÓN AMBIENTAL

MINERA ESPAÑOLA

DFZ-2014-284-XIII-SRCA-EI

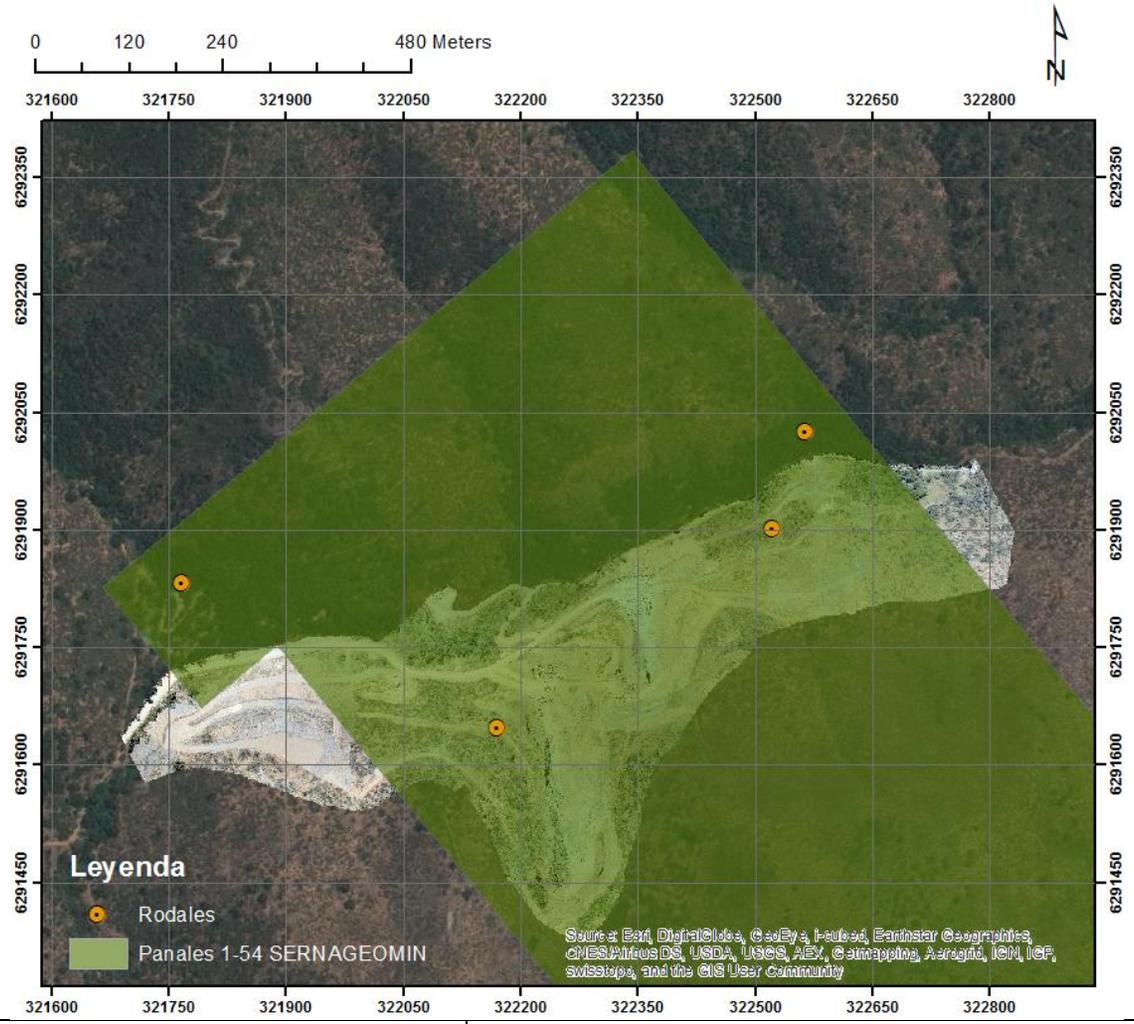
Imagen 4		Fecha 21-10-2014	
Coordenadas DATUM WGS84 HUSO WGS 84 HUSO 19s		Coordenada Norte: n/c	Coordenada Este: n/c
Descripción de medio de prueba: Distribución de las parcelas forestales realizadas (Puntos naranjos), y polígono de pertinencia minera Panales 1-54.

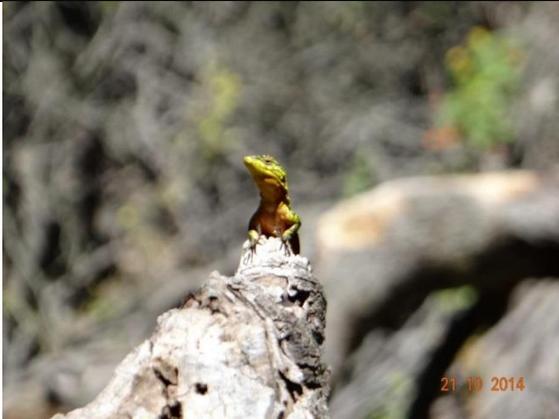
Fotografía 7.	Fecha: 21-10-2014		Fotografía 8.	Fecha: 21-10-2014	
Coordenadas (DATUM WGS84 HUSO 19)	Norte: 6291835	Este: 321766	Coordenadas (DATUM WGS84 HUSO 19)	Norte: 6292094	Este: 321997
Descripción medio de prueba: Ejemplar de la especie <i>Liolaemus tenuis</i> (Lagartija esbelta) en el área de inspección.			Descripción medio de prueba: Ejemplar de la especie <i>Abrothrix olivaceus</i> (Ratón oliváceo) en el área de inspección.

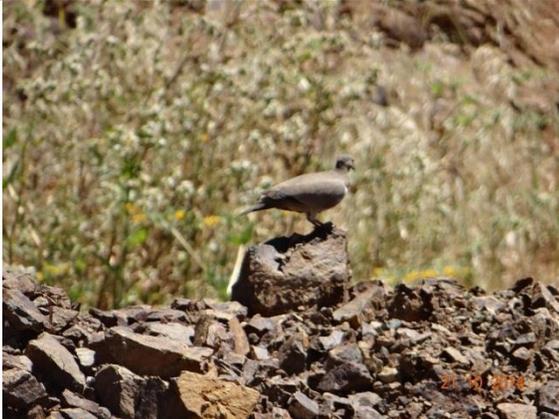
Fotografía 9.	Fecha: 21-10-2014		Fotografía 10.	Fecha: 21-10-2014	
Coordenadas (DATUM WGS84 HUSO 19)	Norte: 6291696	Este: 322219	Coordenadas (DATUM WGS84 HUSO 19)	Norte: 6291656	Este: 322127
Descripción medio de prueba: Ejemplar de la especie <i>Zenaida auriculata</i> (Tórtola) en el área de inspección.			Descripción medio de prueba: Ejemplar de la especie <i>Liolaemus lemniscatus</i> (Lagartija lemniscata o café) en el área de inspección.

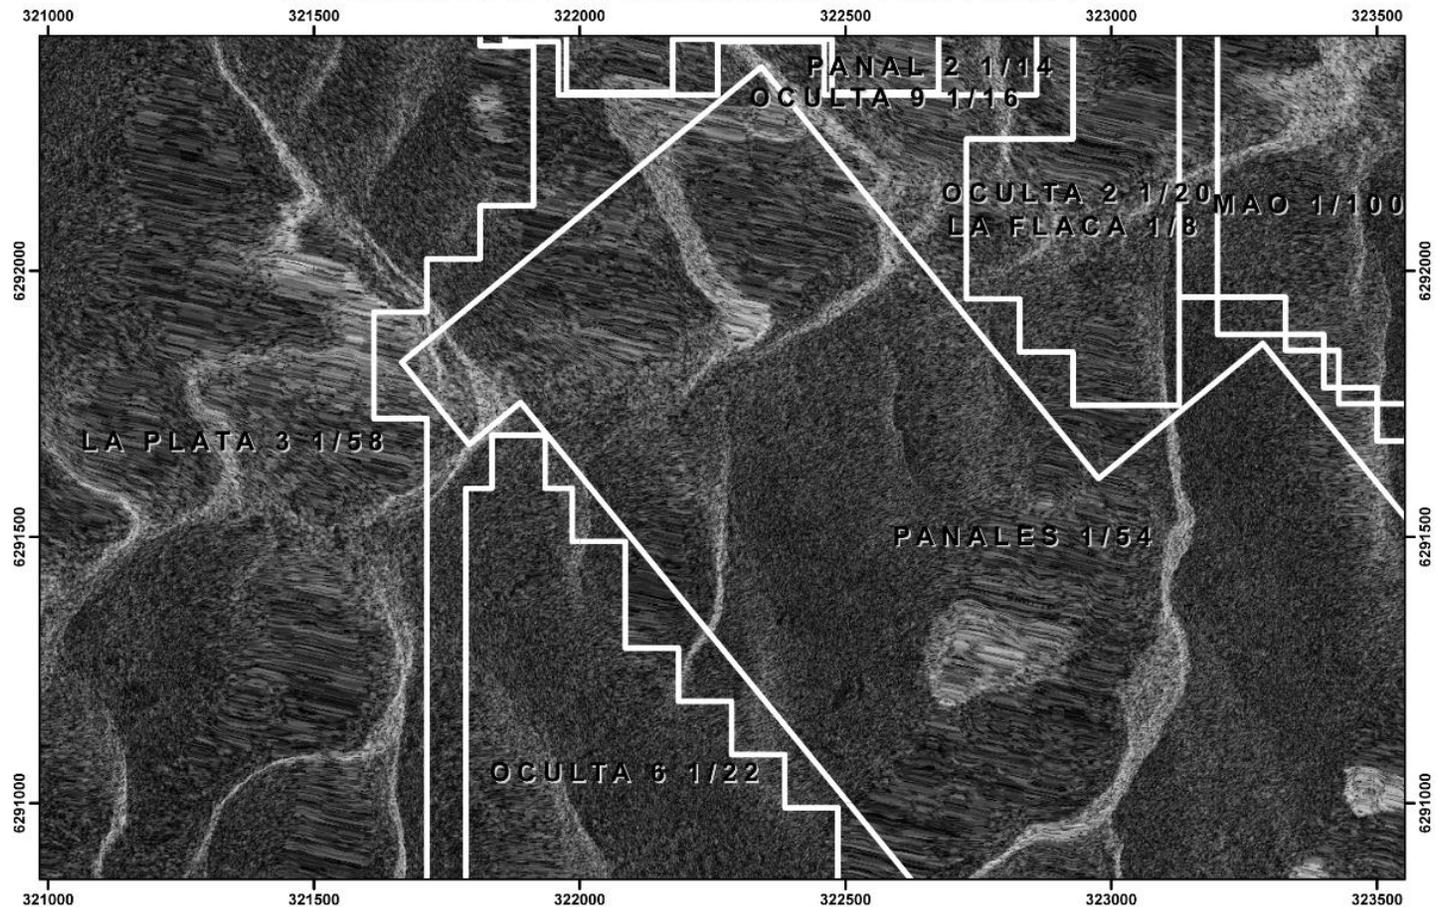
IMAGEN RADAR TERRASAR-X 28/10/2011

- En los mapas adjuntos se detallan los cambios sufridos por el sitio de faenas mineras llevadas a cabo por Minera Española Chile Ltda. a través de la comparación de dos imágenes radar del satélite Terrasar-X, la primera correspondiente a 28 de octubre de 2011 (Imagen 9) y la segunda de 5 de diciembre de 2014 (Imagen 10). Un tercer mapa particulariza los parches de terreno afectados directa e indirectamente por las labores de explotación y cuantifica las superficies en metros cuadrados de cada uno de ellos (Imagen 8).

Imagen 9	Fecha :23-12-2014	
Coordenadas DATUM WGS84 HUSO 19s	Coordenada Norte: n/c	Coordenada Este: n/c
Descripción de medio de prueba: Imagen radar de la zona de estudio capturada el día 28-10-2011

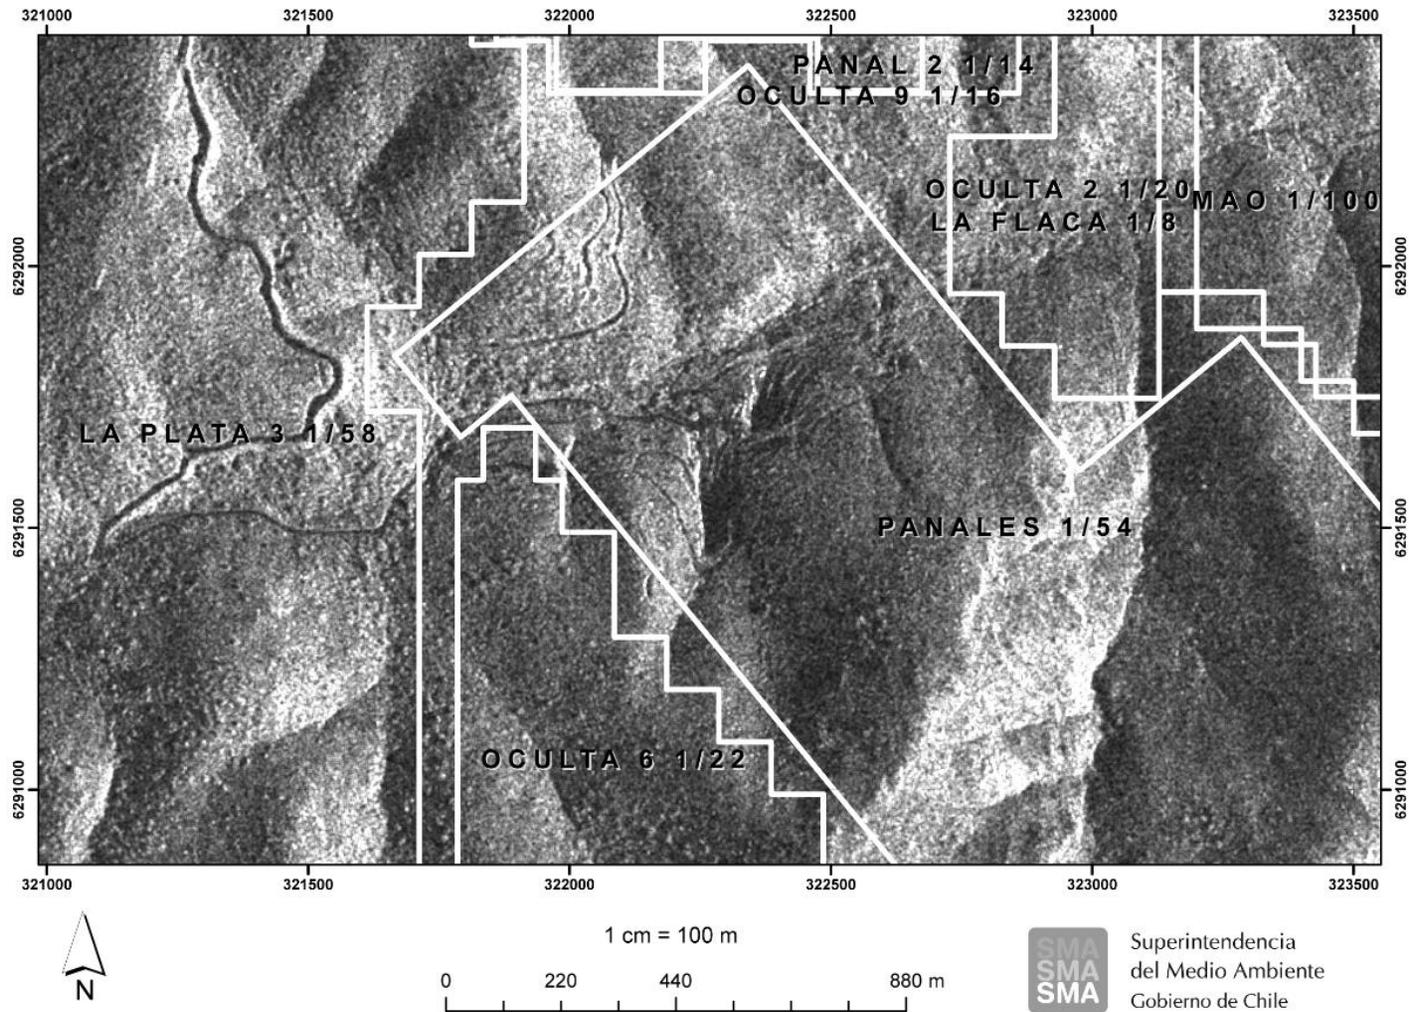
IMAGEN RADAR TERRASAR-X 05/12/2014

Imagen 10	Fecha 23-12-2014	
Coordenadas DATUM WGS84 HUSO 19s	Coordenada Norte: n/c	Coordenada Este: n/c
Descripción de medio de prueba: Imagen radar de la zona de estudio capturada el día 05-12-2014.

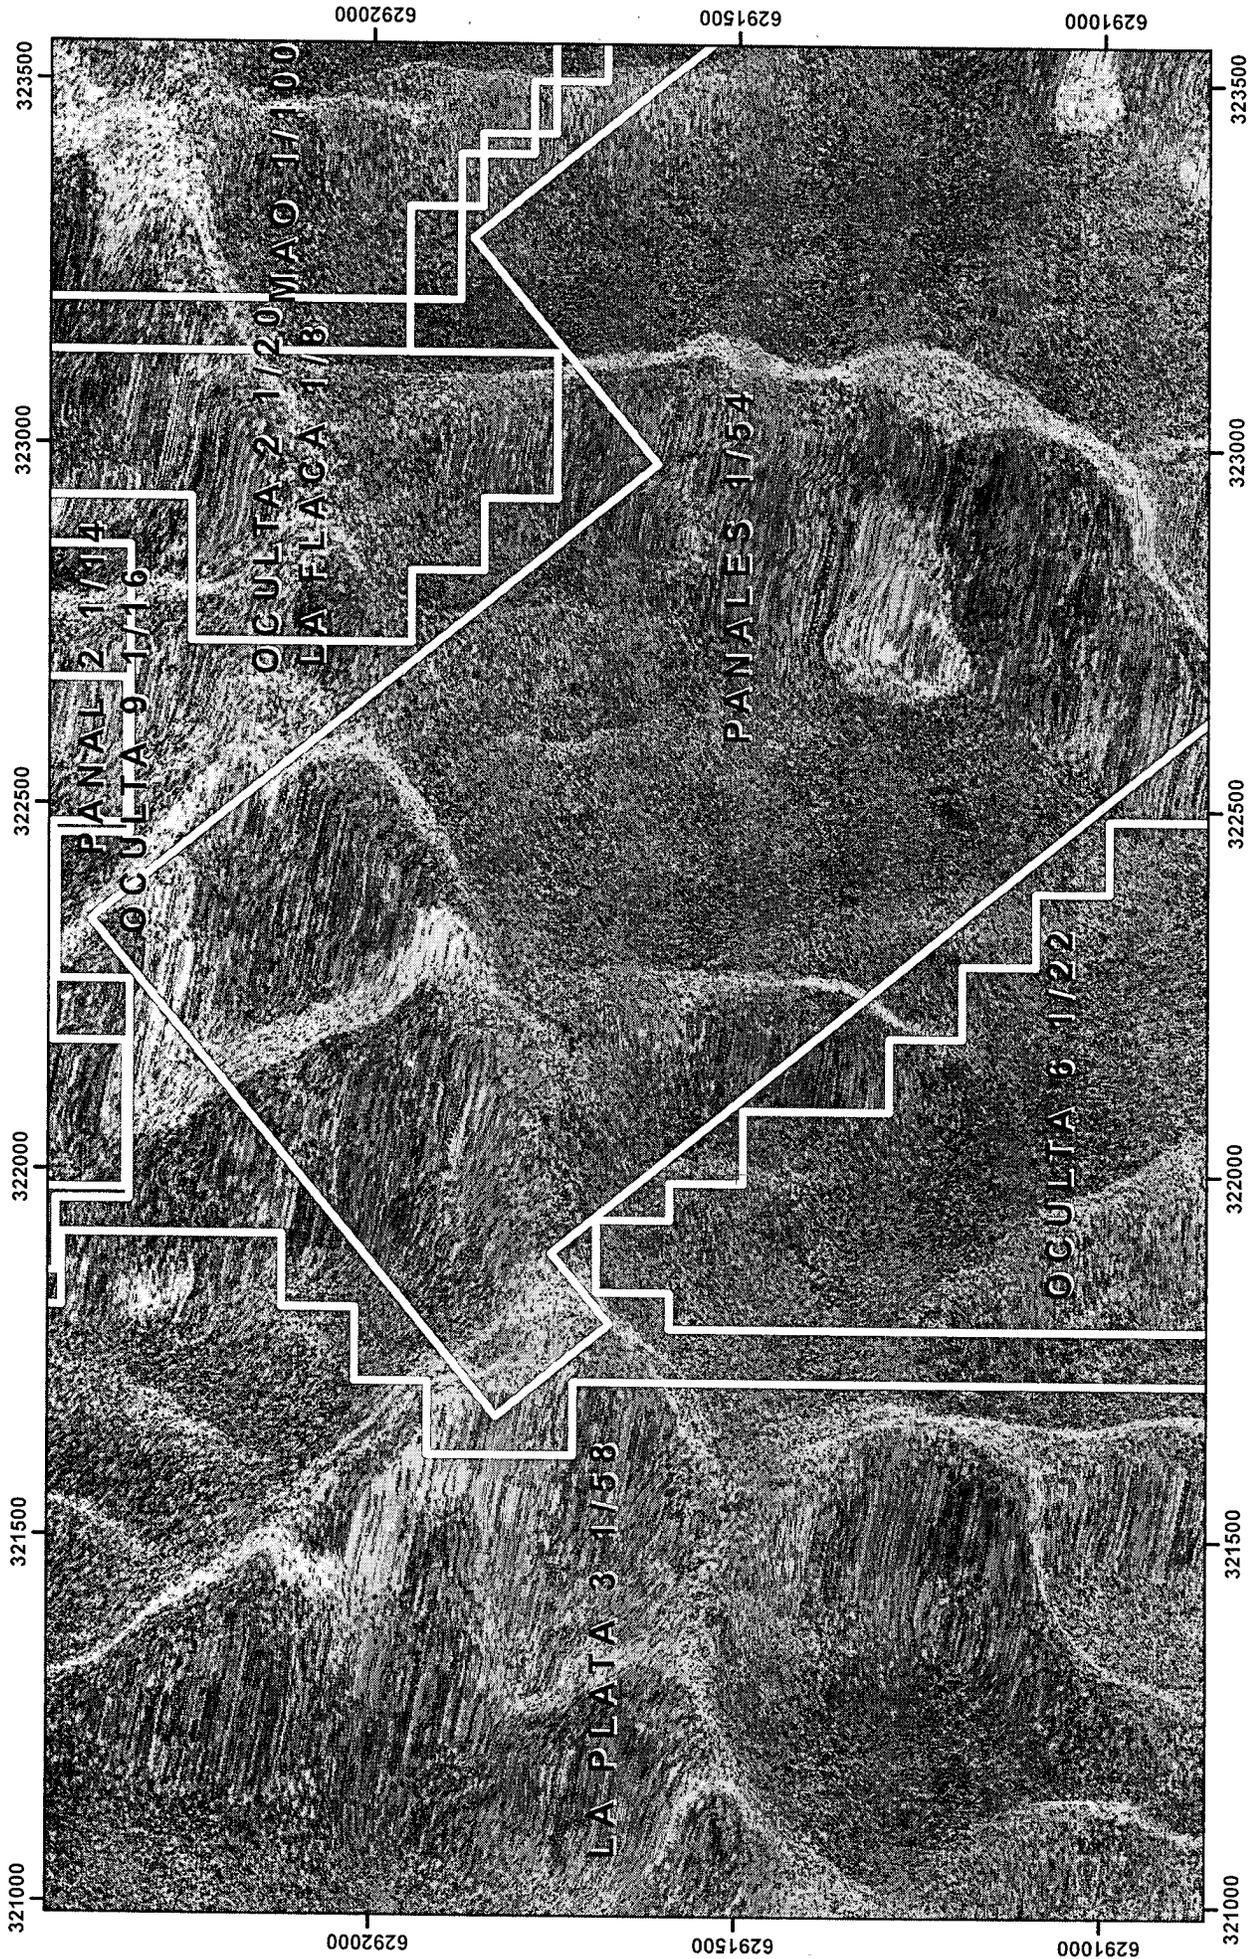
IMAGEN RADAR TERRASAR-X 28/10/2011

En los mapas adjuntos se detallan los cambios sufridos por el sitio de faenas mineras llevadas a cabo por Minera Española Chile Ltda. a través de la comparación de dos imágenes radar del satélite Terrasar-X, la primera correspondiente a 28 de octubre de 2011 y la segunda de 5 de diciembre de 2014. Un tercer mapa particulariza los parches de terreno afectados directa e indirectamente por las labores de explotación y cuantifica las superficies en metros cuadrados de cada uno de ellos.
