INFORME COMPLEMENTARIO DE FISCALIZACIÓN AMBIENTAL

INSPECCIÓN AMBIENTAL

PUERTO ANTOFAGASTA

DFZ-2015-63-II-RCA-IA

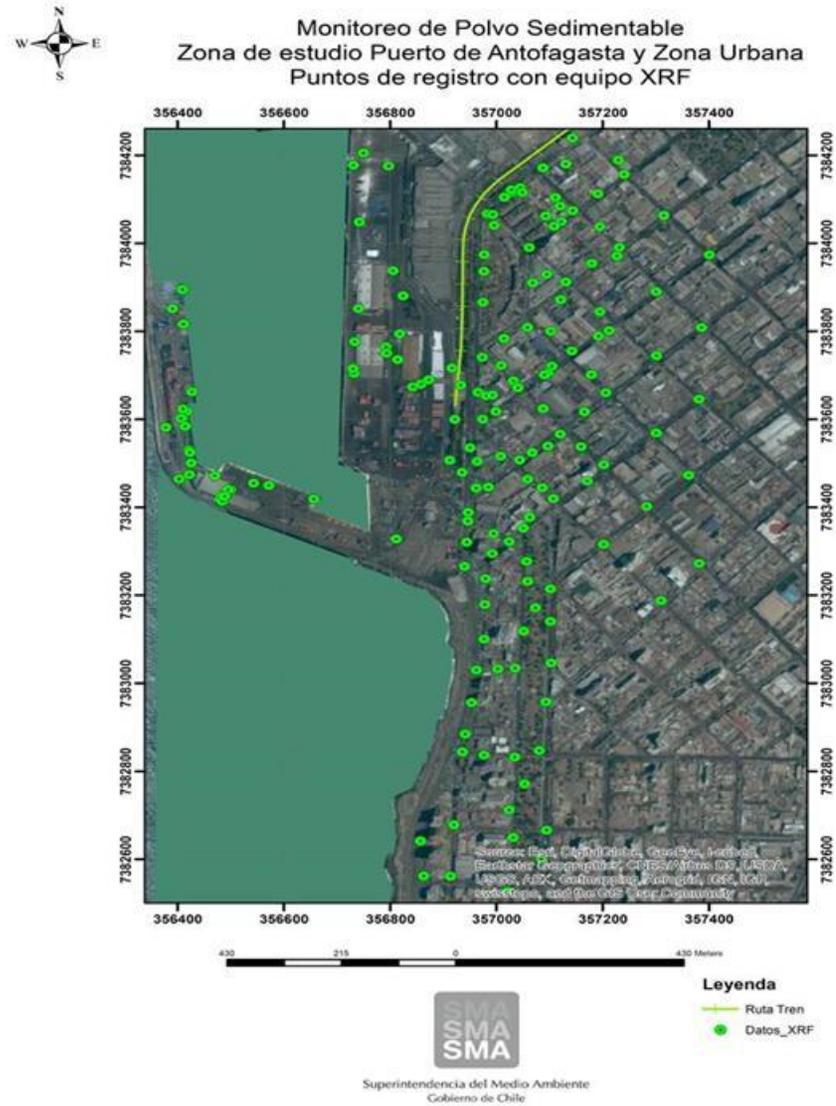
Registro

Descripción de medio de prueba: Distribución de puntos de monitoreo de polvo sedimentable zona de estudio Puerto de Antofagasta y Zona Urbana.

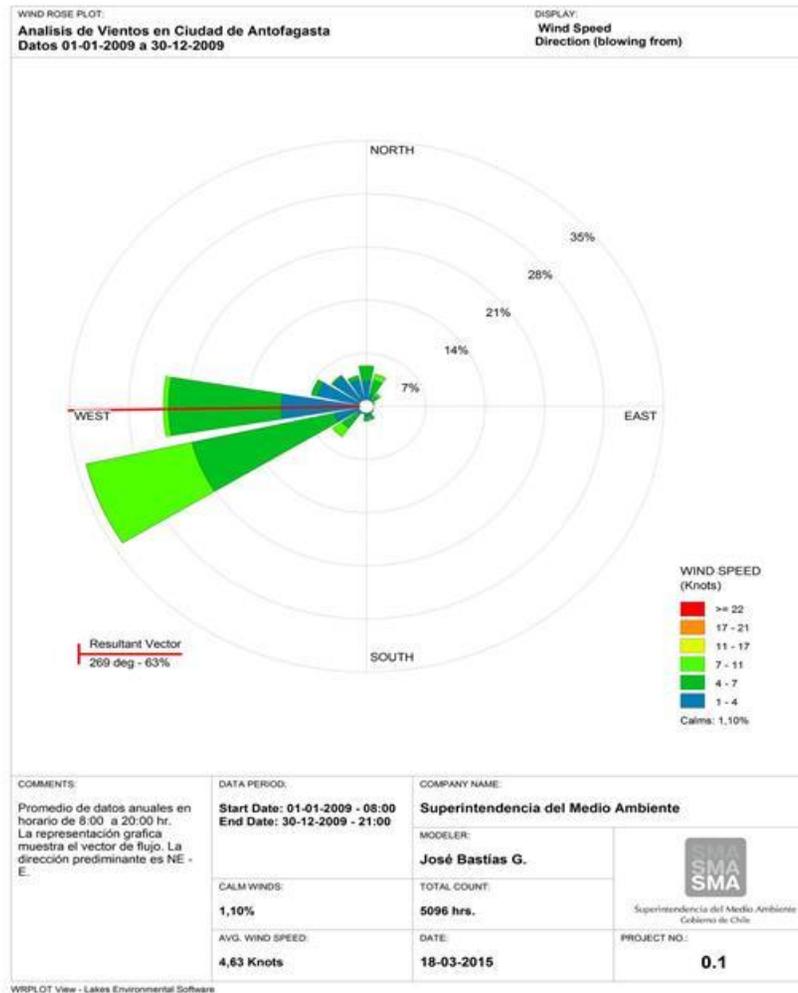
Registro

Descripción de medio de prueba: Análisis de vientos en Ciudad de Antofagasta, observándose el predominio de la dirección O-SO.
