## INFORME DE FISCALIZACIÓN AMBIENTAL

### INSPECCIÓN AMBIENTAL

### PROYECTO MINERO REFUGIO

DFZ-2015-8-III-RCA-IA

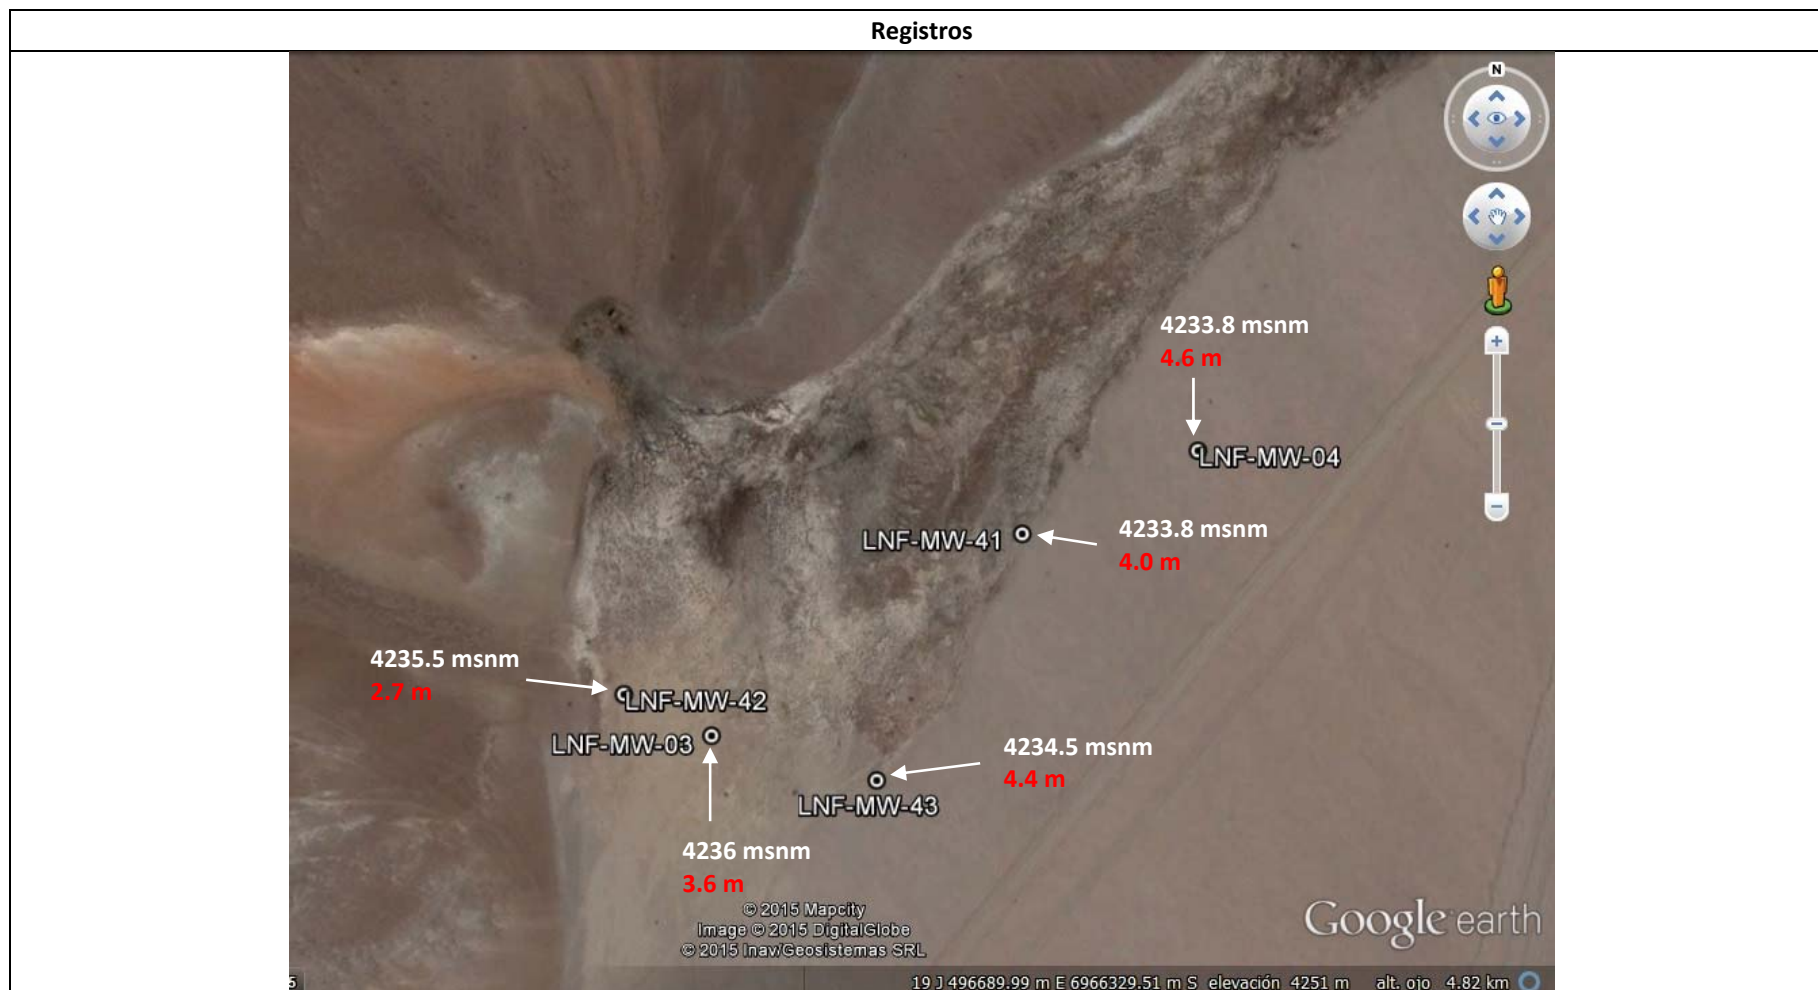
**Figura 13.**

En la Tabla 1 se presentan los resultados de la medición de la profundidad del nivel freático en los distintos pozos inspeccionados. Si bien se inspeccionaron 13 pozos, solo fue posible obtener datos confiables en 7 de ellos debido a diversas causas que se detallan en la columna de Comentarios.

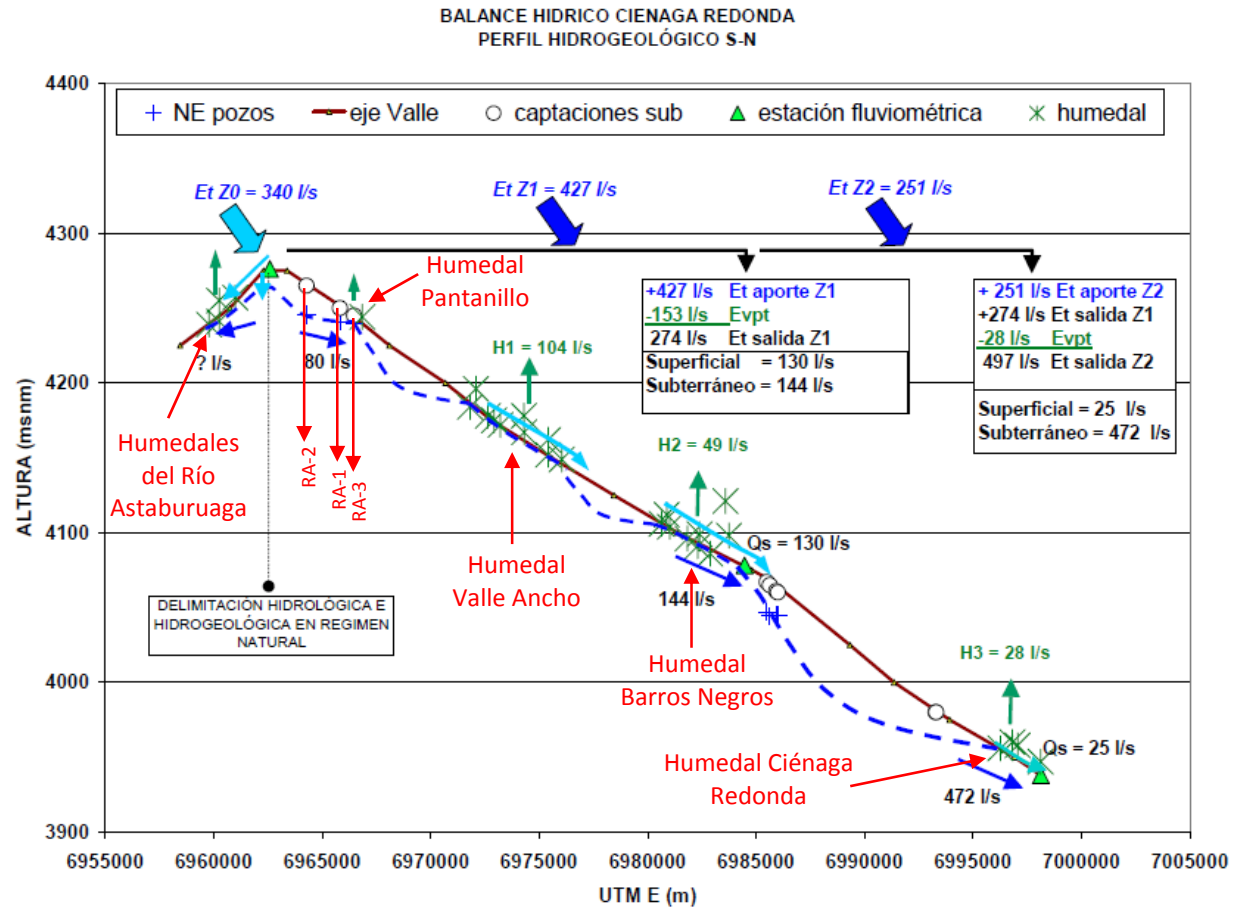
**Figura 19.**

- El funcionamiento del acuífero en el escenario natural y en aquel que considera los usos previsibles son representados en la Figura 19 y Figura 20 respectivamente.

Fuente: Figura N°7 del Informe "Análisis de la Situación Hidrológica e Hidrogeológica de la Cuenca del Salar de Maricunga, III Región", DEP DGA, marzo de 2006.  
 (Se agregó texto y flechas en rojo para contextualizar el caso del Proyecto Refugio y los humedales del corredor biológico Pantanillo-Ciénaga Redonda)

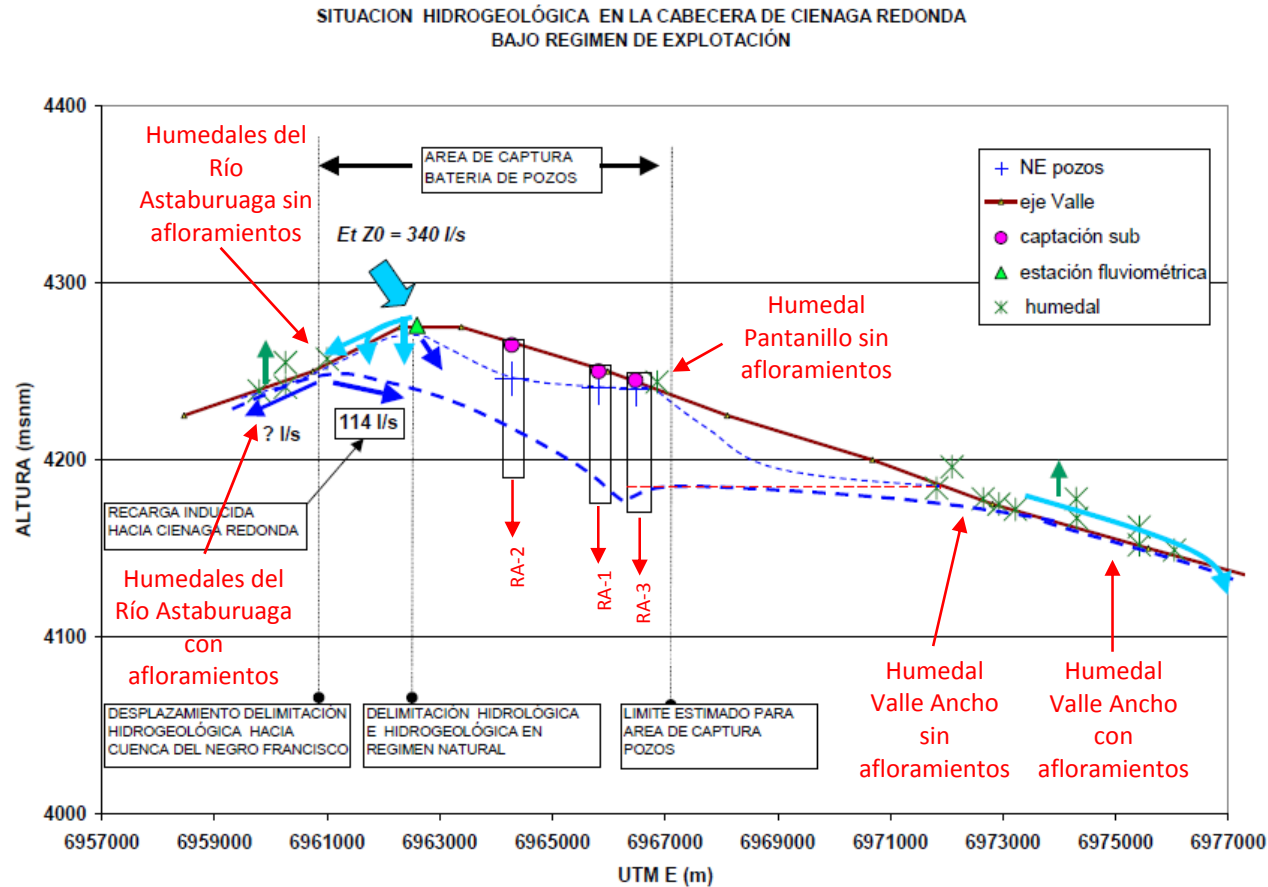
**Figura 20.**

- En el caso específico de la cuenca Ciénaga Redonda, los humedales susceptibles de ser impactados son Pantanillo y Valle Ancho (ver Figura 20). Según el mecanismo planteado por la DGA en su estudio, el decaimiento de la napa se produce hasta lograr el equilibrio con la disminución de la evaporación en el humedal. Teniendo presente que las extracciones autorizadas son de 95 l/s, que el caudal pasante estimado por la DGA en el sector de Pantanillo fue de 80 l/s, que la evapotranspiración estimada por la DGA en el humedal Pantanillo fue despreciable, y que la evapotranspiración estimada por la DGA en el humedal Valle Ancho es de 104 l/s, se puede –teóricamente- esperar una afectación total del humedal Pantanillo y una afectación del orden del 80% del humedal Valle Ancho. Ante este escenario tampoco se puede descartar que la afectación siga propagándose aguas abajo hacia el siguiente humedal (Barros Negros).

- En caso de que las extracciones superen los 80 l/s (que es el caso del Proyecto Minero Refugio con 95 l/s) se induce un flujo desde la cuenca de la Laguna del Negro Francisco hacia la cuenca Ciénaga Redonda. Esta situación disminuye la disponibilidad hídrica en la cuenca de la Laguna del Negro Francisco, lo que podría generar un impacto en los humedales que se encuentran en la parte alta de dicha cuenca y eventualmente en los sistemas hídricos asociados a la Laguna del Negro Francisco (ver Figura 20).

La Figura representa un perfil topográfico ilustrativo de flujos en la cuenca de Ciénaga Redonda, bajo régimen natural (condición sin proyectos). Se visualizan los afloramientos de aguas subterráneas que dan origen a los humedales del corredor biológico Pantanillo-Ciénaga Redonda y a humedales de la cuenca de la Laguna del Negro Francisco (humedales del Río Astaburuaga). Se aprecia que el flujo pasante estimado es de 80 l/s en el sector del humedal Pantanillo.
