MAT. : Denuncia hecho constatado en terreno fiscal aledaño a Río Santa María, sector de San Juan, comuna de Punta Arenas.

ACTA DE INSPECCION AMBIENTAL

Informe de fiscalización

ANEXO INFORME TECNICO CORTA NO AUTORIZADA

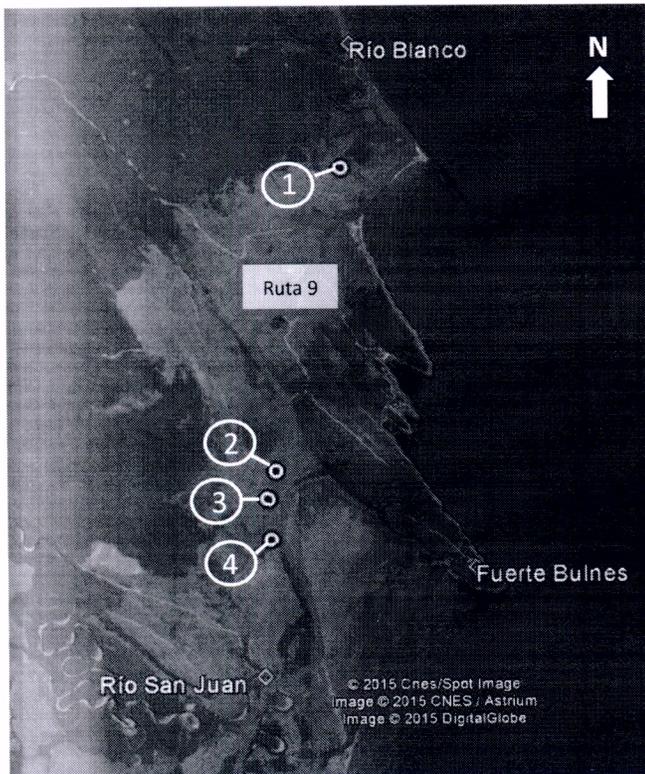
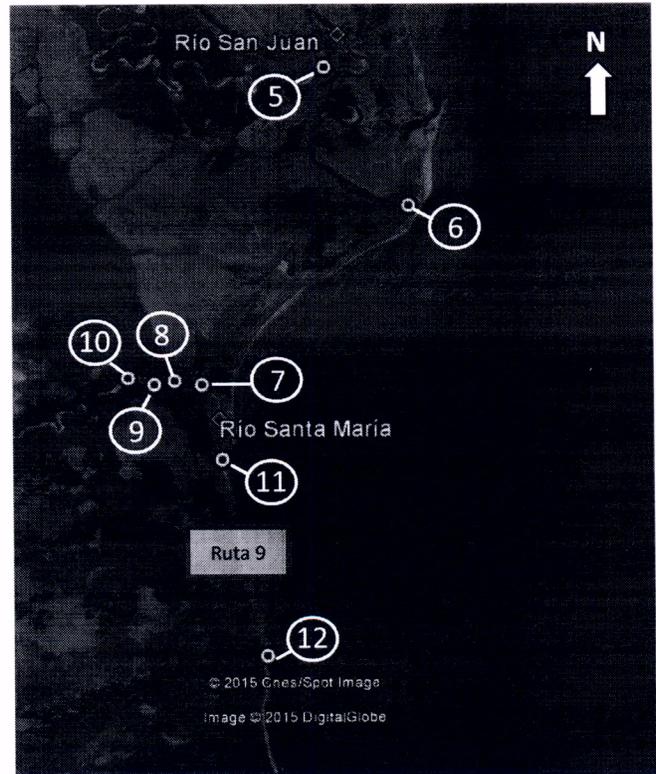
Imágenes 2 y 3. En costado izquierdo se observa ubicación de empréstitos y botaderos habilitados para el proyecto en las cercanías del tramo comprendido entre el kilómetro 52,000 y el puente del Río San Juan de la Ruta 9 Sur. A su vez, en costado derecho se observa la ubicación de empréstitos y botaderos habilitados para el proyecto en las cercanías del tramo comprendido entre el puente del Río San Juan y el kilómetro 64,000 de la Ruta 9 Sur (punto de inicio del camino proyectado en la desembocadura del Río San Pedro).

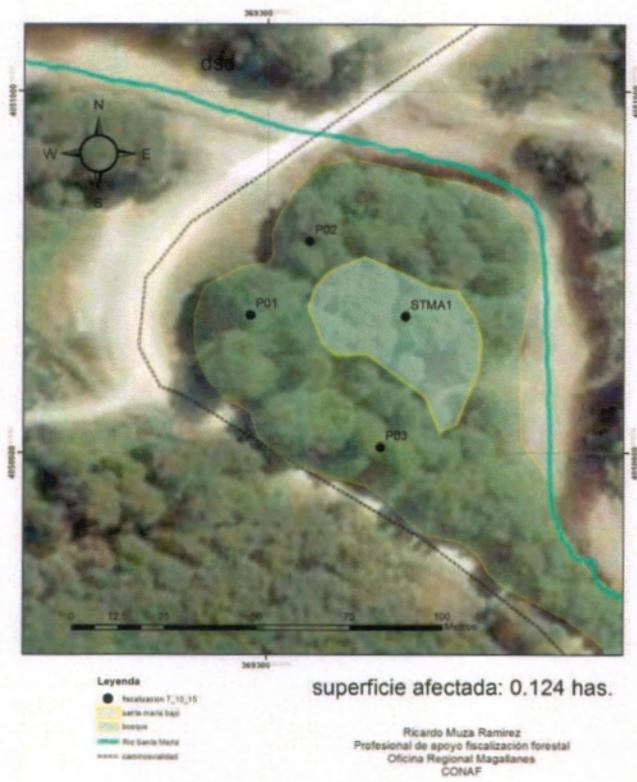
Foto 5. Mapa superficie afectada empréstito Santa María.

Esta obra se encuentra en el km 62 de la ruta 9 sur, en el sector aledaño al puente del río del mismo nombre. En éste lugar, la empresa IMACO abrió un escarpe para la formación de empréstito sobre una superficie de 0.1242 has de bosque del tipo forestal Coigue de Magallanes. Esta superficie no incluye el total de superficie afectada por las obras, la cual suma un total de 0,4 has considerando faja de acceso y orilla de río.

El terreno de ocupación del empréstito se encontró sin cobertura vegetal, con suelo escarpado, removido y con evidentes signos de corta en los alrededores (tocones y ramas que fueron arrancados de su posición original). Además, se encontraron árboles con daño radicular severo, al borde del descepo, y con daño evidente por paso de maquinaria pesada (ver anexo fotográfico). La masa boscosa que fue afectada por la corta no autorizada está compuesta principalmente por Coigue de Magallanes (*Nothofagus betuloides*), con Lengua (*Nothofagus pumilio*) y Canelo (*Drimys winteri*) como especies acompañantes.
