INFORME TÉCNICO ESTUDIANTE DE GEOLOGÍA

PROCEDIMIENTO SANCIONATORIO ROL A-002-2013 COMPAÑÍA MINERA NEVADA SPA, PROYECTO PASCUA LAMA

Gonzalo Amigo Pisk
Estudiante de Geología
10 de febrero de 2016

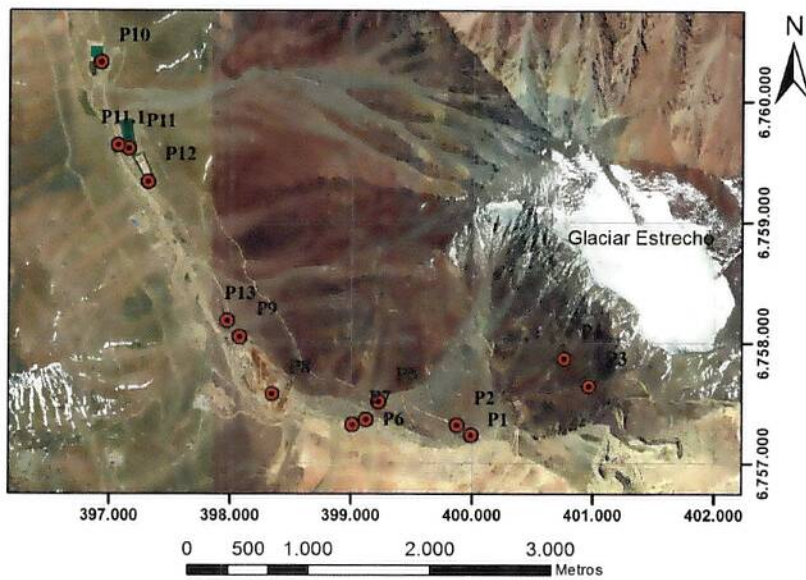
Figura 1. Mapa con los puntos de control que se realizaron en la diligencia probatoria para el sistema de manejo de aguas de contacto y no contacto encargado por la SMA los días 19 y 20 de enero del 2016.

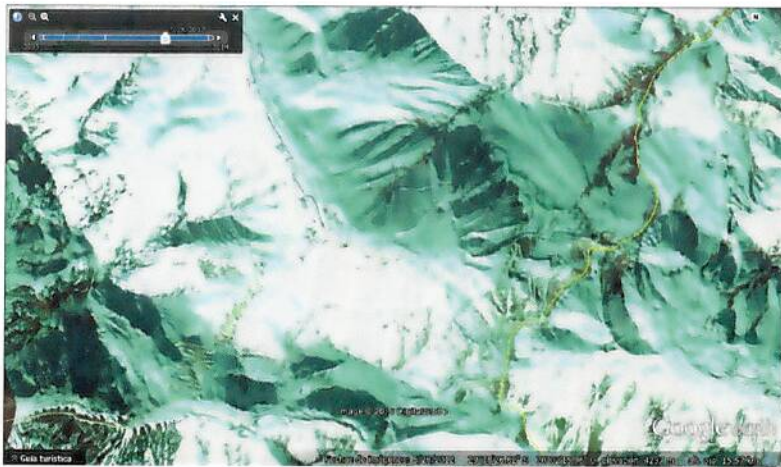
En el momento de las observaciones en el lugar la empresa CMNSpA dejó constancia de que no había nieve en el lugar, tal como lo evidencia la imagen 2. Sin embargo, en otras estaciones del año (invierno, otoño y primavera) precipita nieve, así lo demuestra una imagen satelital Landsat con fecha de toma el 28 de Mayo del 2012 (Figura 2). Además, no sólo en esas estaciones existe tales precipitaciones, sino que en verano también, debido al conocido fenómeno del invierno Altiplánico. Así lo evidencian las imágenes satelitales MODIS.

Figura 2. Imagen satelital Landsat que muestra el sector de Pascua Lama cubierto de nieve. Fecha de la imagen: 28/05/2012. Imagen obtenida de Google Earth.

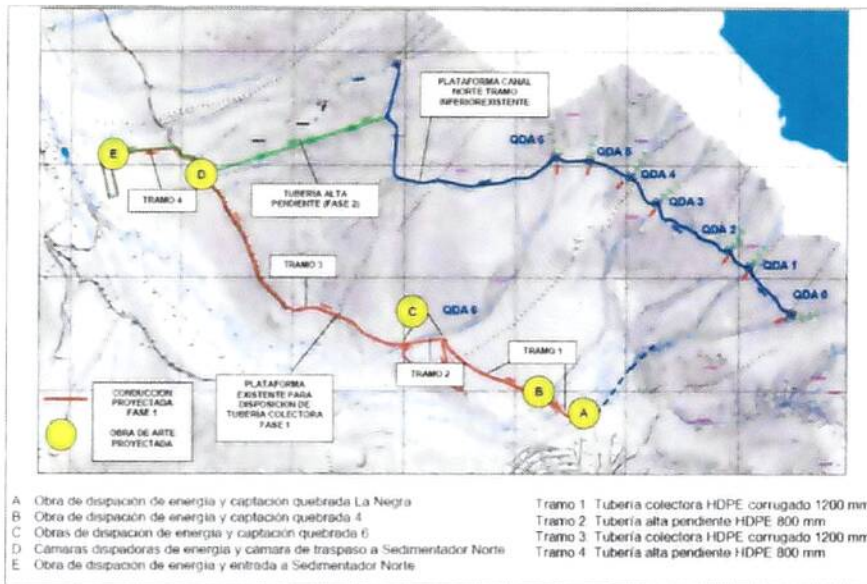
Los estudios realizados por Golder Associates (2005b) comprueban que hay infiltración y aguas subterráneas en las unidades AF/TM, FAS, GT y GR. Por otra parte el sistema de manejo de aguas de no contacto se emplazan en estas unidades sedimentarias, lo que quiere decir es que el plan de manejo de aguas no contactadas no contempla las aguas infiltradas que se encuentran en estos depósitos sedimentarios y basamento rocoso fracturado, que se generan por el derretimiento de la nieve. Estas obras de SMANC (Sistema de Manejo de Aguas No Contactadas) sólo atrapan las aguas que escurren por las quebradas, tal como se muestra en la figura 10 y no así la nieve que luego de derretirse se infiltra en los materiales sedimentarios y en los materiales rocosos fracturados y alterados por intemperismo.

Figura 10. Sistema de Manejo de Aguas de No Contacto. Obtenido de: Anexo 3. Carta PL-120-2013, Compañía Minera Nevada SpA (Barrick, 2013).

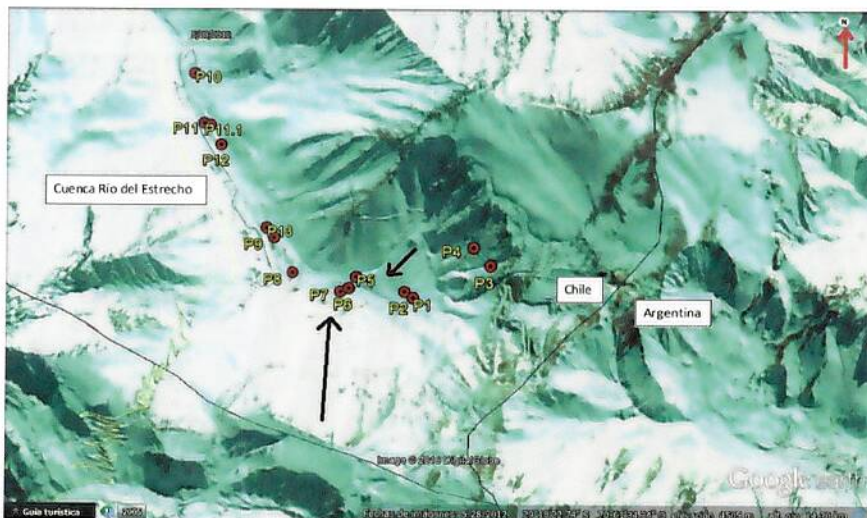
Cuando la cobertura nival se encuentra en las laderas norte y sur del sistema de manejo de aguas (como se muestra en la imagen 11) al derretirse, escurren e infiltran hacia el valle del Río Estrecho, juntándose con las aguas de contacto. Por lo tanto gran parte de la nieve "limpia" que cae en las laderas de los cerros y que luego se derrite, escurre e infiltra hacia las aguas de contacto, produciéndose una mayor contaminación de aguas de la que estima este sistema de manejo de aguas.

Figura 11. Imagen satelital Landsat que muestra el sector de Pascua Lama cubierto de nieve. Las líneas negras indican el sentido de escurrimiento e infiltración del agua luego que se derrite la nieve. La línea roja indica el norte. Imagen obtenida de Google Earth.

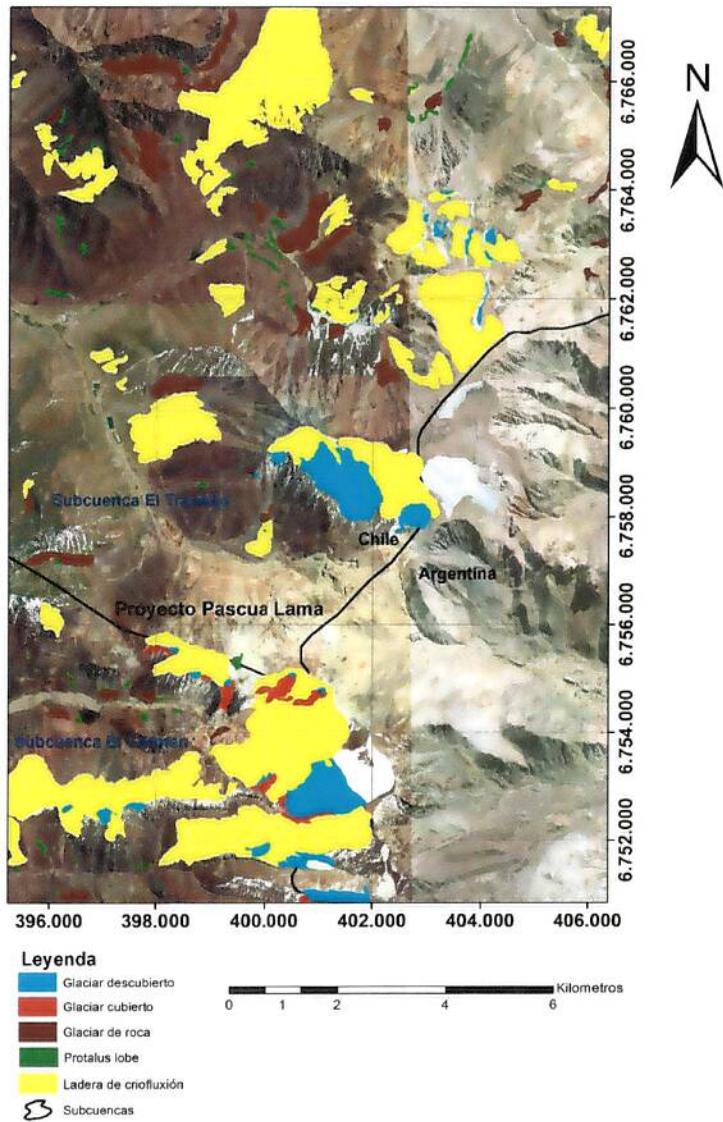
Figura 12. Mapa del "Inventario de Glaciares, Ambiente Periglacial y otras Reservas Hídricas Criósfericas de la III Región de Atacama y Áreas Binacionales, para determinar nuevas fuentes de agua" en el sector del Proyecto Minero Pascua Lama.

El mapa de inventario de Glaciares y Ambiente Periglacial también demuestra que el funcionamiento hidrogeológico del lugar donde se emplazan las obras del sistema de manejo de aguas puede ser mucho más complejo de lo que se piensa. Esto debido a que en el sector no sólo hay glaciares sino que permafrost, tal como se constata en las figuras 12 y 13.

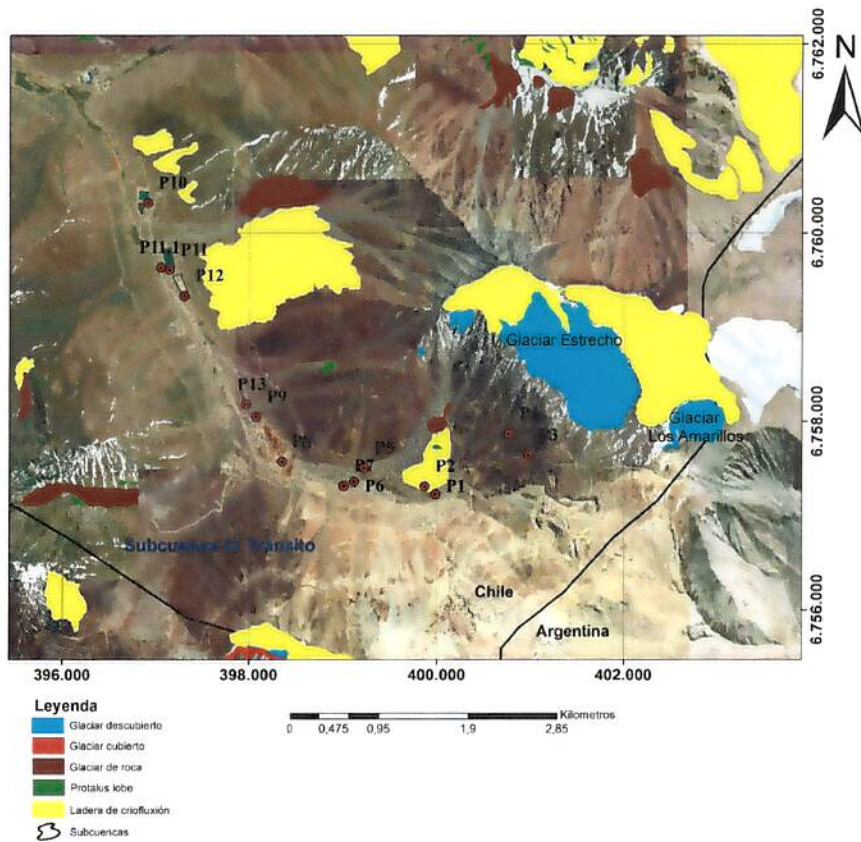
Figura 13. Mapa del Inventario de Glaciares, Ambiente Periglacial y otras reservas hídricas Criósfericas de la III Región de Atacama y Áreas Binacionales, para determinar nuevas fuentes de agua” en el sector del Sistema de Manejo de Aguas del Proyecto Pascua Lama. Se superponen los puntos de control realizados en la diligencia probatoria encargada por la SMA.

Si se compara la Figura 4 que corresponde al mapa geológico en Pascua Lama realizado por Golder Associates (2005a) con la Figura 13 que corresponde al mapa del "Inventario de Glaciares, Ambiente Periglacial y otras Reservas Hídricas Criosféricas" en el sector del sistema de manejo de aguas se puede observar que en este último existen muchos cuerpos criosféricos, y muchos de ellos asociados a permafrost (suelo congelado) que no se encuentran en el mapa Geológico realizado por Golder Associates (2005a) y menos se contemplan para el sistema de manejo de aguas del Proyecto Pascua Lama. Estas geoformas de permafrost contienen hielo en sus estructura y en épocas cálidas desarrollan una capa activa que se derrite y aporta hídricamente. Como el agua en estado sólido ocupa espacios entre los suelos, esta al derretirse escurre e infiltra ladera abajo, alcanzando el valle del Río Estrecho. Por lo mencionado anteriormente, existe una proporción más de agua que se infiltra en los depósitos sedimentarios que llegan a las aguas de contacto.
