INFOME TÉCNICO INGENIERO AGRONOMO

PROCEDIMIENTO SANCIONATORIO ROL A-002-2013

COMPAÑÍA MINERA NEVDA SPA, PROYECTO PASCUA LAMA

Orlando Macari Rosales
Ingeniero Agrónomo
10 de Febrero de 2016

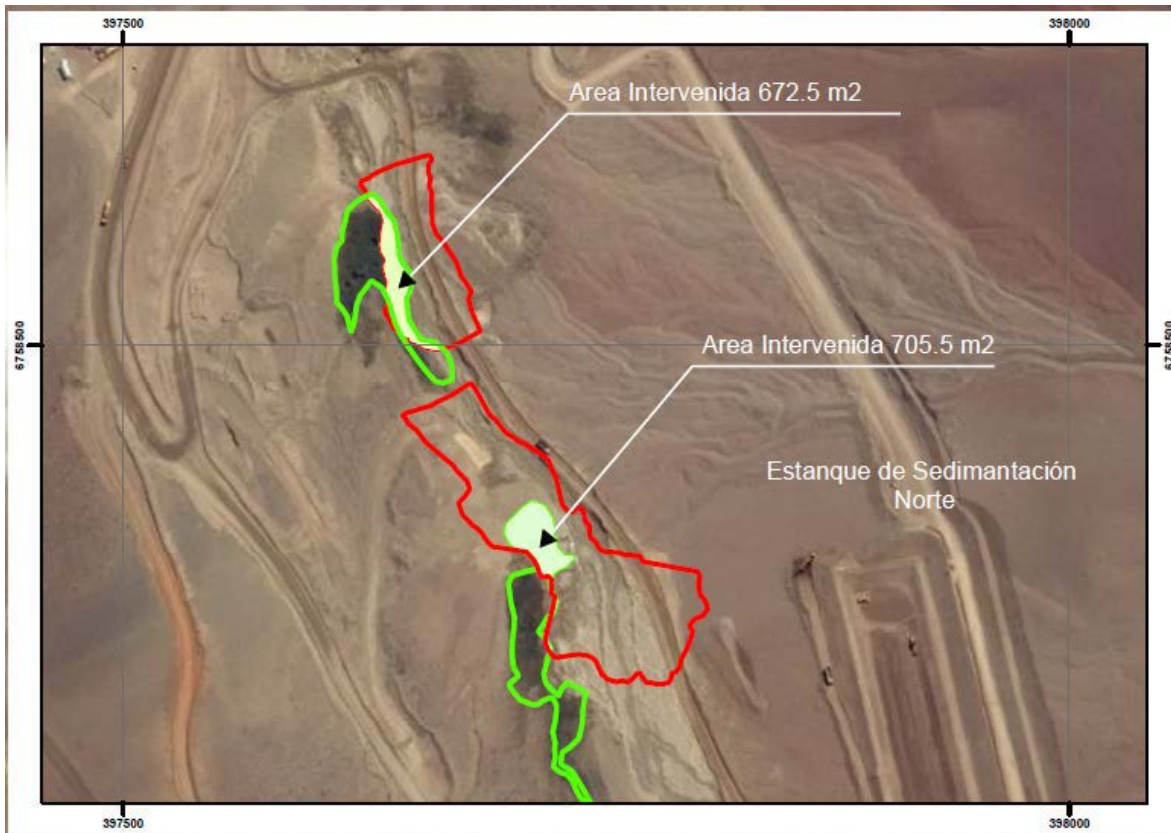
Figura 1. Representación gráfica de levantamiento topográfico de la superficie afectada de las Vegas entregada por Compañía Minera Nevada SpA el día 25 de Enero de 2013 (en: Informe de fiscalización ambiental a Pascua Lama (SMA, 2013¹)).

Como se puede observar en la Figura 3, esta concuerda con el levantamiento topográfico de la superficie afectada de las Vegas, entregada por Compañía Minera Nevada SpA el día 25 de Enero de 2013 (Figura 1), donde se informan las mismas superficies de vega afectadas en el denominado Sector 1, que fue donde se realizaron las obras de remoción y limpieza de material sobre vegas afectadas, considerando las dos áreas de trabajo detalladas en la Figura 3 (CMNSpA, 2013).

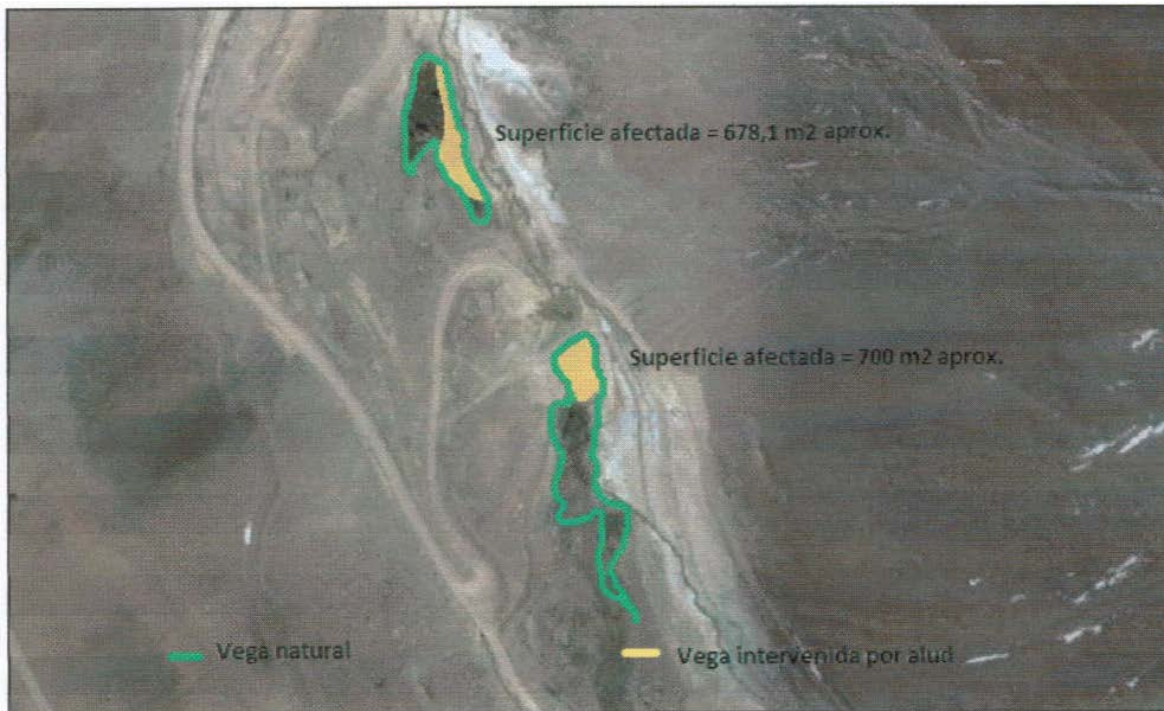
Figura 2. Representación gráfica de estimación de superficie afectada de las Vegas efectuada por el SAG en terreno del día 25 de Enero de 2013 (Informe de fiscalización ambiental a Pascua Lama (SMA, 2013¹)).

Como se puede observar en la Figura 2, existe un área que fue afectada por el aluvión ocurrido el 10 de Enero de 2013 en la Vega 1, de aproximadamente 700 m², como se señala en dicha figura. Posteriormente, en el Ord. N°664/2015, el SAG establece que esta superficie corresponde a un “espejo de agua”, donde también se señala que, respecto a la causa de su desaparición, no se indagó en ello, lo cual tampoco fue posible de determinar mediante trabajo de gabinete (SAG, 2015). En base a la consideración de que se trata de que el área afectada se trata de un cuerpo de agua, se indica que no se observaron impactos en la superficie por causa del alud en la Vega 1.

macroinvertebrados bentónicos y macrófitas, propias de las pozas de los bofedales. La superficie afectada en la Vega 1, de aproximadamente 700 m² (Figura 2), corresponde a un área donde no se ha determinado con precisión la naturaleza y cantidad de las especies preexistentes de flora y fauna, y eventualmente perdidas por efecto del aluvión ocurrido el 10 de Enero de 2013.

Si bien esta área es proporcionalmente menor en relación a la superficie de la denominada Vega 1, es parte de la superficie de 700 m², aproximadamente, identificada como afectada en el Informe de fiscalización ambiental a Pascua Lama (SMA, 2013¹) (Figura 2), y que posteriormente se consideró como un espejo de agua en su totalidad.

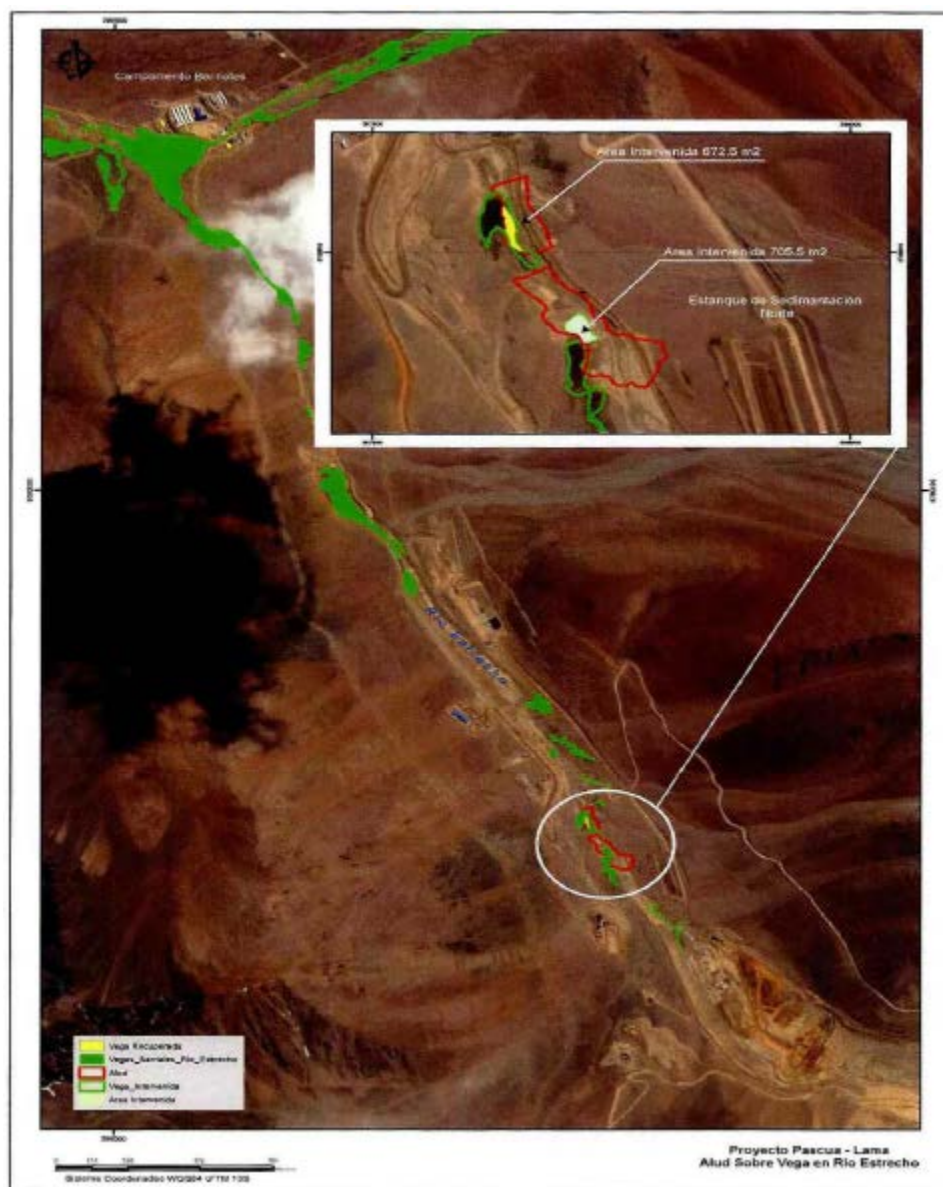
Figura 3. Áreas afectadas de Vegas por alud del 10 de Enero de 2013 (CMNSpA, 2013).

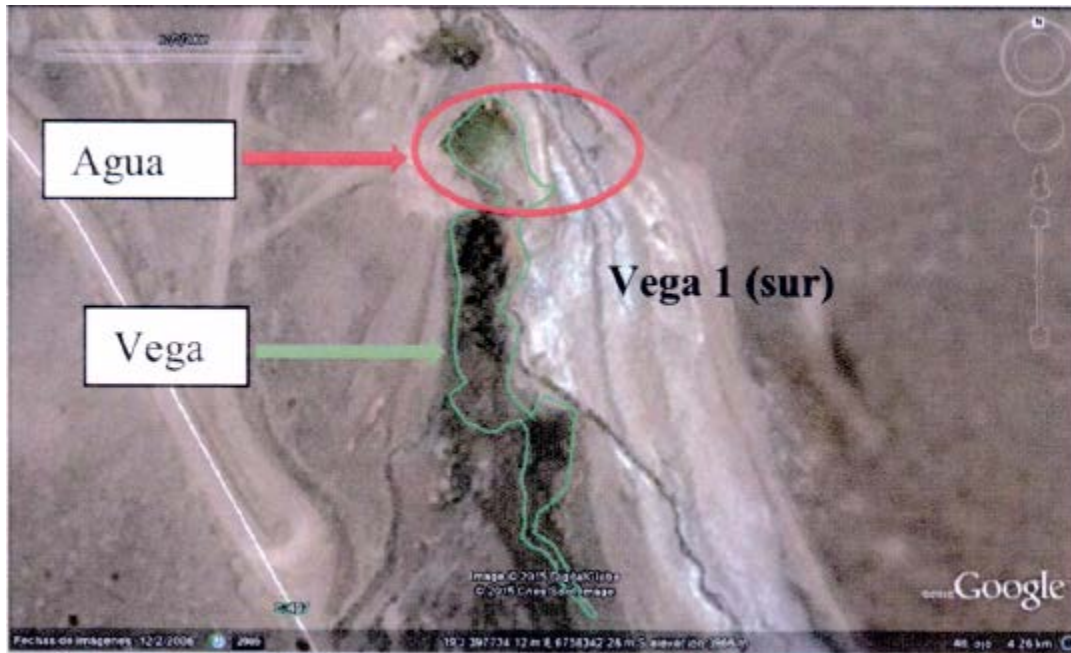
Figura 4. Cuerpo de agua (en círculo rojo) identificado en extremo norte de Vega Sur en imagen de Google Earth del 12 de Febrero de 2008 (SAG, 2015).

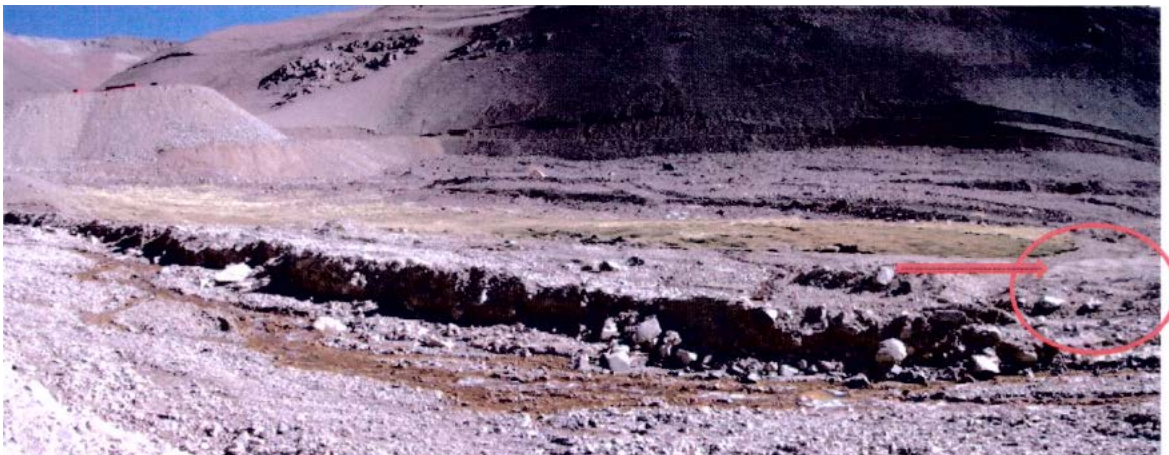
Imagen 1. Ubicación cuerpo de agua (círculo en rojo) en foto captada en mes de Abril de 2012, previo al alud (SAG, 2015).

Respecto a la causa de la desaparición de dicho espejo de agua, en el informe elaborado por el SAG se señala que no se indagó en ello, lo cual tampoco fue posible de determinar mediante trabajo de gabinete (SAG, 2015).

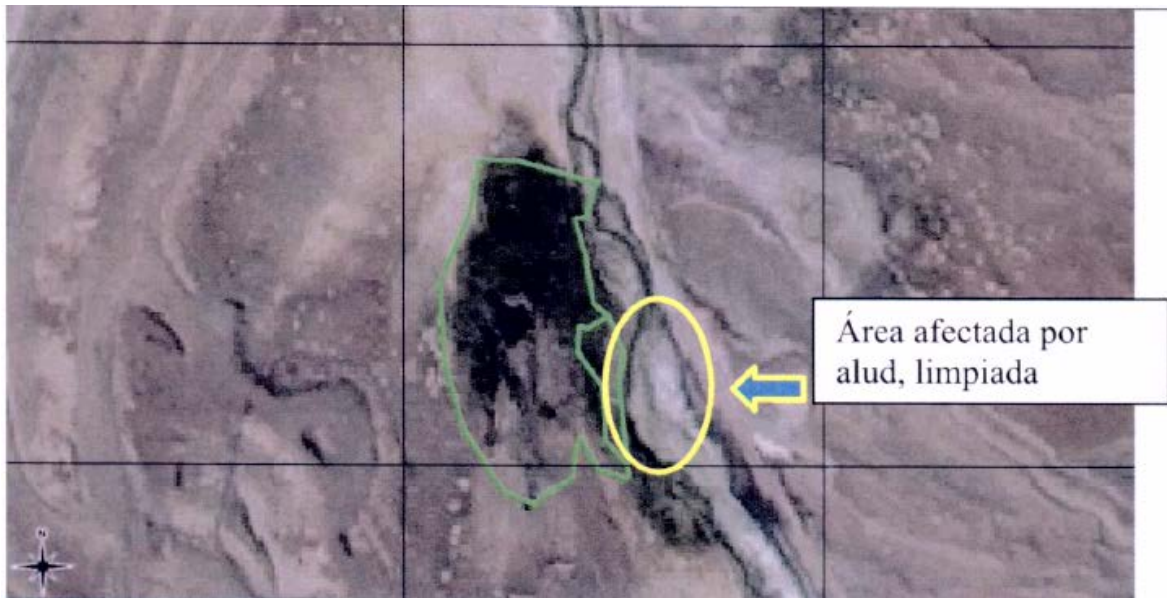
Figura 6. Ubicación de área afectada por aluvión limpiada por la empresa de aproximadamente 193 m², donde informe del SAG indica que existen indicios de recuperación (SAG, 2015).

Por otra parte, en informe del SAG (SAG, 2015) se indica que existe un área de 193 m² ubicada en la Vega 2 (Figura 6), cubierta por el aluvión de 2013 y limpiada posteriormente por la empresa, que mostraba algún indicio de recolonización de vega. Al observar ubicación indicada en la Figura 6 como “Área afectada por alud, limpiada”, esta no corresponde a la identificada en *track* realizado en terreno del 20 Enero de 2016 como afectada por el alud, ni fue contemplada dentro de límites de la Vega 2 (Figura 11).

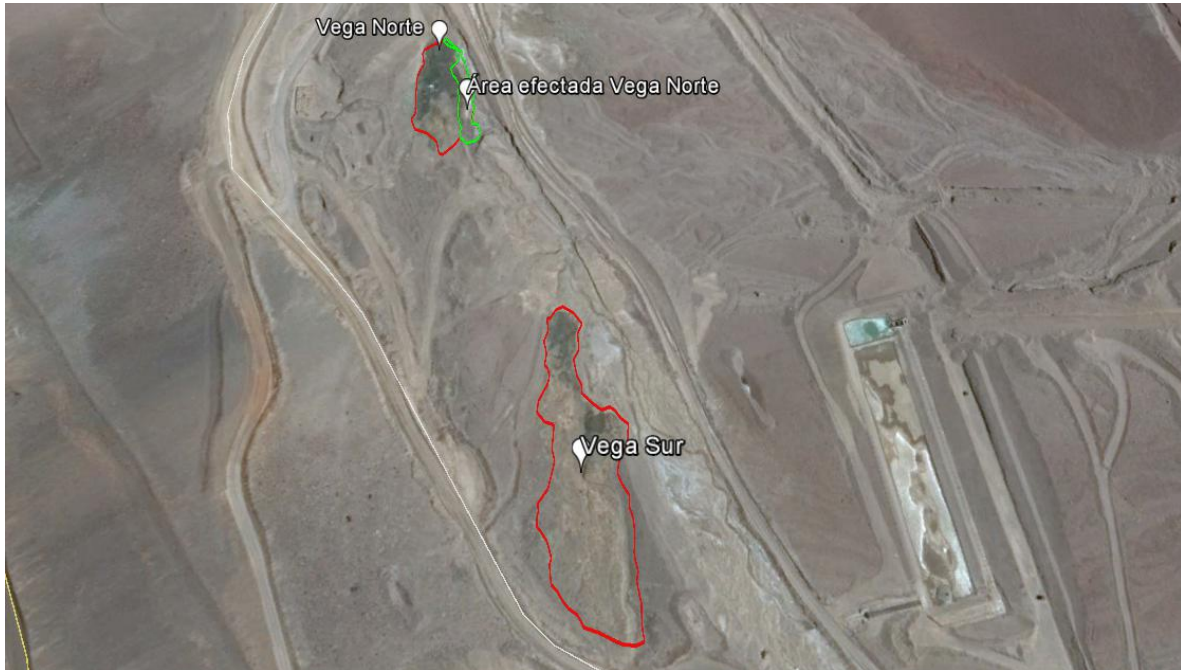
Figura 7. Polígonos resultantes de contornos de las denominadas Vegas Norte y Sur, a partir de track obtenido mediante uso de dispositivo GPS en terreno (Imagen base obtenida de Google Earth, del 14 de Diciembre de 2014).

Como se puede observar en el Cuadro 1, la superficie de la Vega Norte identificada como seca en terreno y diferenciada y delimitada como tal, se encuentra contiguo al curso del río, lo que es consistente con lo esperado dado el efecto adverso del evento aluvial ocurrido en Enero de 2013, que fluyó por el Río Estrecho, sobrepasando el cauce normal de este último, lo generó que se enterrase parte de las Vegas Norte y Sur. En el caso de la Vega Norte, el trabajo de remoción del material, realizado en el mes de Febrero de 2013, desenterró el área que en la Figura 7 se identificó como Área afectada Vega Norte, correspondiente al 25,41% de la superficie total de la Vega Norte delimitada y determinada en la actividad en terreno.

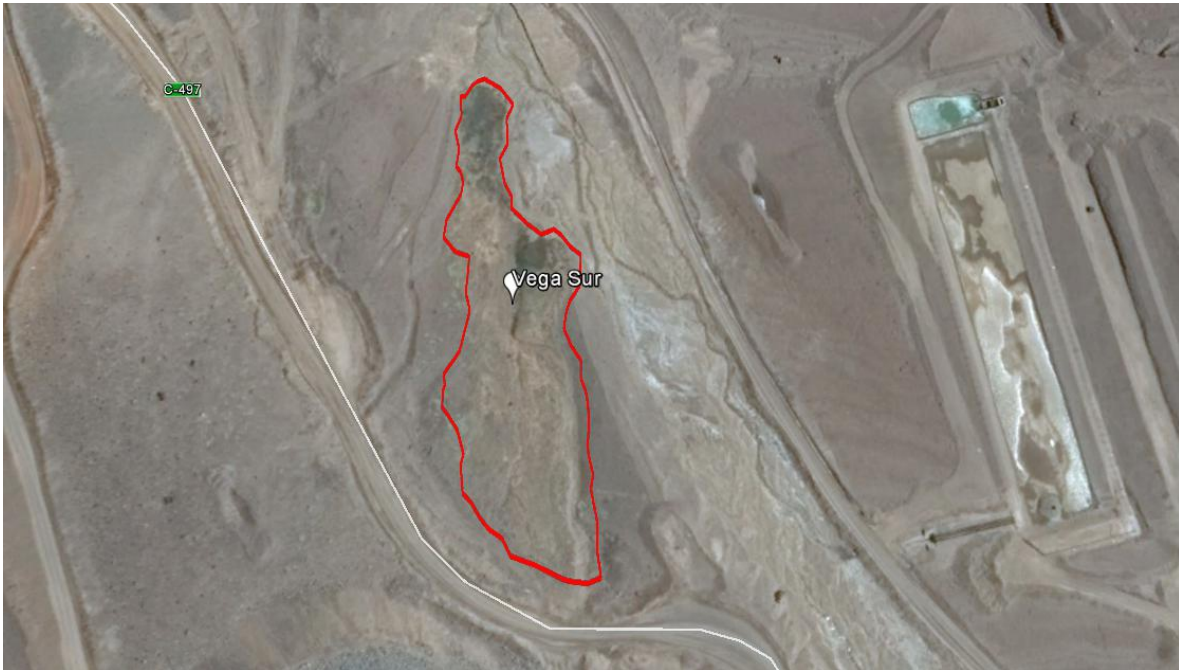
Figura 9. Detalle límites de la denominada Vega Sur (línea color rojo), afectada por el evento aluvial ocurrido el 10 de Enero de 2013 en el costado Este, contiguo al Río Estrecho, cuyos límites fueron determinados en visita a terreno del 20 de Enero de 2016 (Imagen base obtenida de Google Earth, del 14 de Diciembre de 2014).

En la Figura 9 se puede apreciar la superficie total de la denominada Vega Sur, determinada en terreno en la visita del 20 de Enero de 2016, cuya superficie estimada a partir de *track* generado en terreno es de 7165,47 m² (Cuadro 1). En visita en terreno no se incluyó superficie identificada como “espejo de agua” (SAG, 2015), siendo delimitada como Vega Sur la superficie que actualmente se puede identificar superficialmente como provista de vegetación propia de Vegas/Bofedales. Este mismo criterio fue utilizado para delimitar la denominada Vega Norte (Figuras 7 y 8).

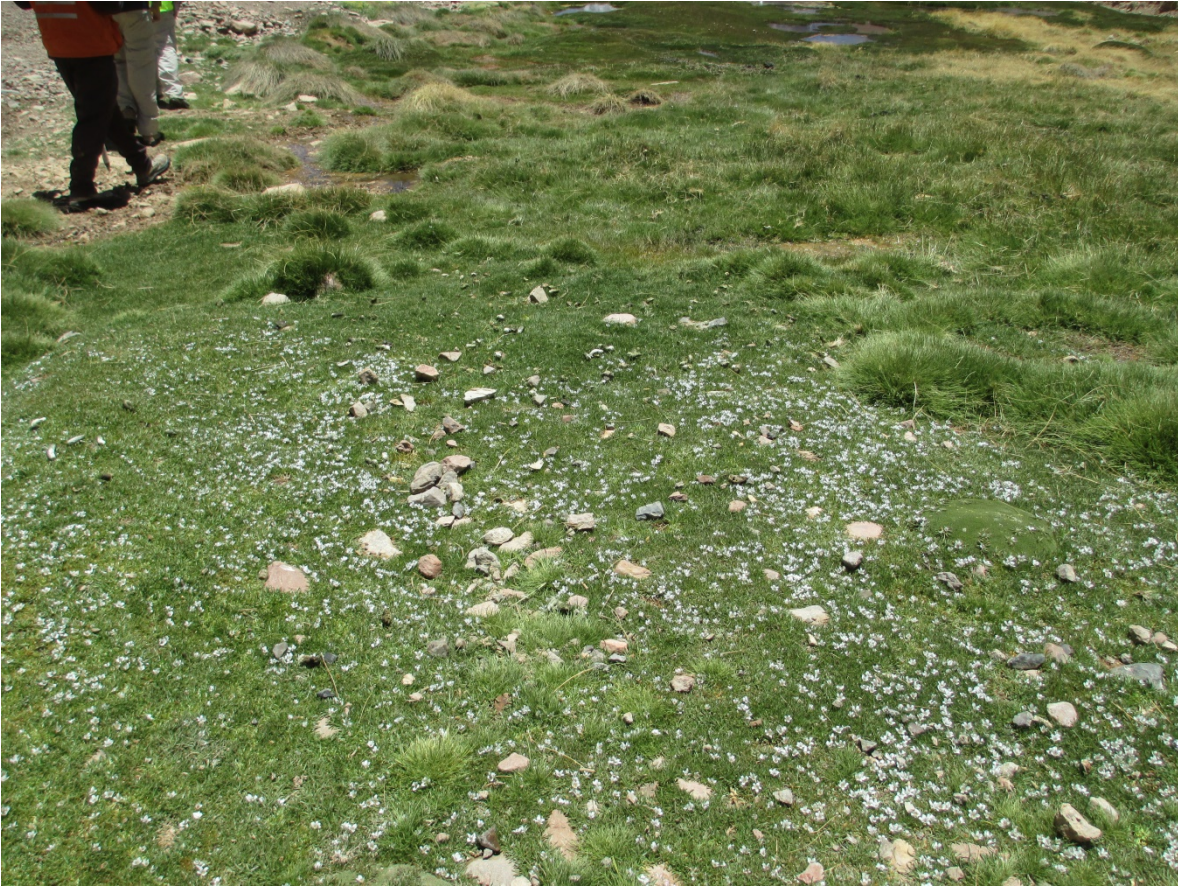
Imagen 12. Fotografía de parte de la superficie de la Vega 2 no afectada por el alud de 2013 (Fotografía Perito).

Como se observa en las Imágenes 10 y 11, la afectación sobre la Vega 2 producto del alud del 10 de Enero de 2013, fue significativa, haciéndose evidente al comparar con la zona no afectada (Imagen 12). De esta forma, pese a presentar ciertos indicios de rebrotes, la zona afectada en su generalidad no presenta indicios de recuperación luego de a los 3 años transcurridos desde el evento aluvial, lo que indica que esta perturbación física no natural haya sido de tal magnitud que supere la capacidad de resiliencia de la de la formación ecosistémica de la Vega 2.

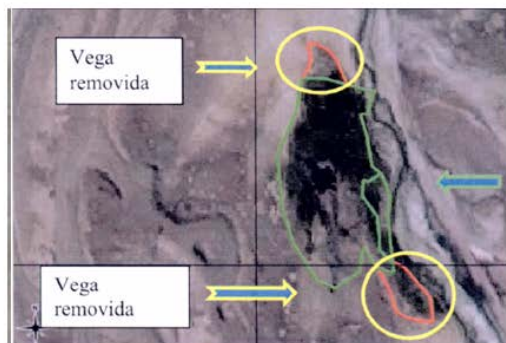
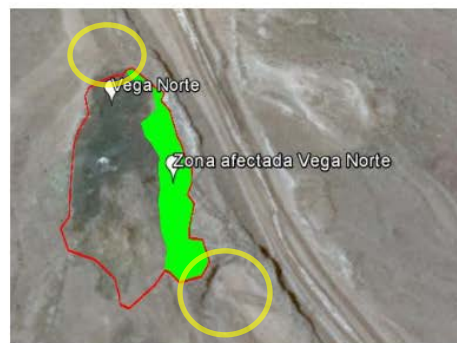
Como se indica en la Figura 5, existe una superficie de 409 m² que no muestra indicios de recuperación, ubicado en el extremo sur y norte de Vega 2 (Vega Norte). Al comparar el área de la Vega 2 indicada en la Figura 5 con el área georreferenciada para la misma Vega por el Perito (Figura 10), siguiendo la ruta del *track* determinada por funcionarios del SAG, se puede observar que esta superficie de 409 m² efectivamente no presenta indicios de recuperación, sin ni siquiera haber sido considerada como parte de la Vega 2.

Comparación superficie de Vega 2 bservada el año 2008 con el track de la vega hecha en junio de 2015

Track realizado por Perito de Vega 2, incluyendo límites de zona afectada por alud de 2013, en terreno del 20 de Enero de 2016

Figura 10. Comparación límites y proporciones de superficie de Vega 2 de *track* realizado en Junio de 2015 sobre imagen satelital de 2008, con *track* realizado por Perito en Enero de 2016 con imagen satelital de 2014. En esta última, se observa área aproximada considerada Vega removida (óvalos color amarillo) en imagen de *track* realizado en Junio de 2015.

Cuidando el tratar las proporciones de ambas imágenes de tal forma que se puedan apreciar a una escala muy similar, se observa que superficie indicada como Vega removida en la imagen del año 2008, efectivamente en imagen del año 2014 no se identifica con presencia de vegetación. Esto confirmaría la observación realizada en informe del SAG en el informe Ord. N°664/2015, respecto de que 409 m² de la Vega 2 no se recuperaron posteriormente al alud de 2013.

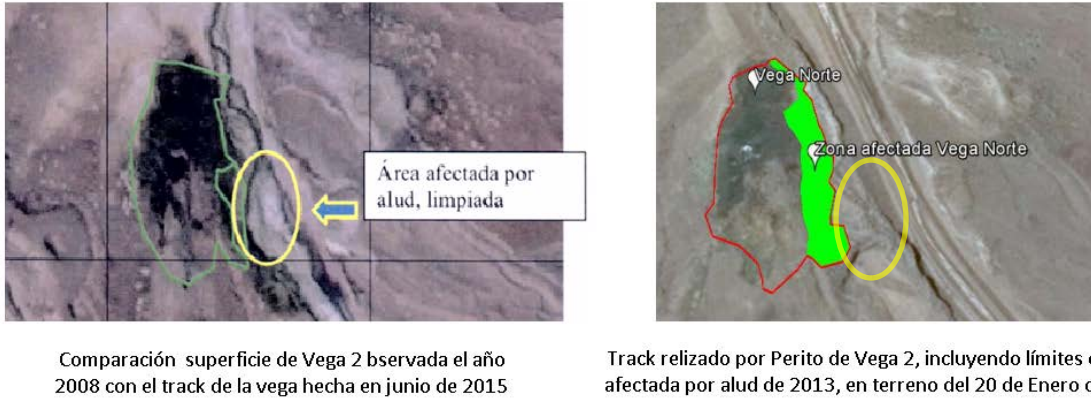
Figura 11. Comparación límites y proporciones de superficie de Vega 2 de *track* realizado en Junio de 2015 sobre imagen satelital de 2008, con *track* realizado por Perito en Enero de 2016 con imagen satelital de 2014. En esta última, se observa área aproximada considerada como afectada por alud y limpiada (óvalo color amarillo) en imagen de *track* realizado en Junio de 2015.

A partir de superficies calculadas en el Cuadro 1, obtenidas a partir de *track* realizado por el Perito en terreno del 20 de Enero de 2016, la superficie identificada como zona afectada por el alud de 2013 en la Vega 2 tiene una superficie de 653,54 m², superficie que supera los 193 m² informados como limpiados posteriormente a este último evento.
