**MAT. : ENVÍA INFORME FISCALIZACIÓN AMBIENTAL SAG, DEL PROYECTO "PERALTAMIENTO EMBALSE CARÉN"(RCA N° 880/2008).**

# **Informe de Fiscalización Ambiental SAG**

**UNIDAD: PERALTAMIENTO EMBALSE CARÉN.**

El presente documento da cuenta de la actividad de Fiscalización Ambiental realizada al proyecto “*Peraltamiento Embalse Carén*”, de la Empresa CODELCO CHILE División el Teniente (CODELCO), de Resolución de Calificación Ambiental (RCA) N° 880/2008 de CONAMA.

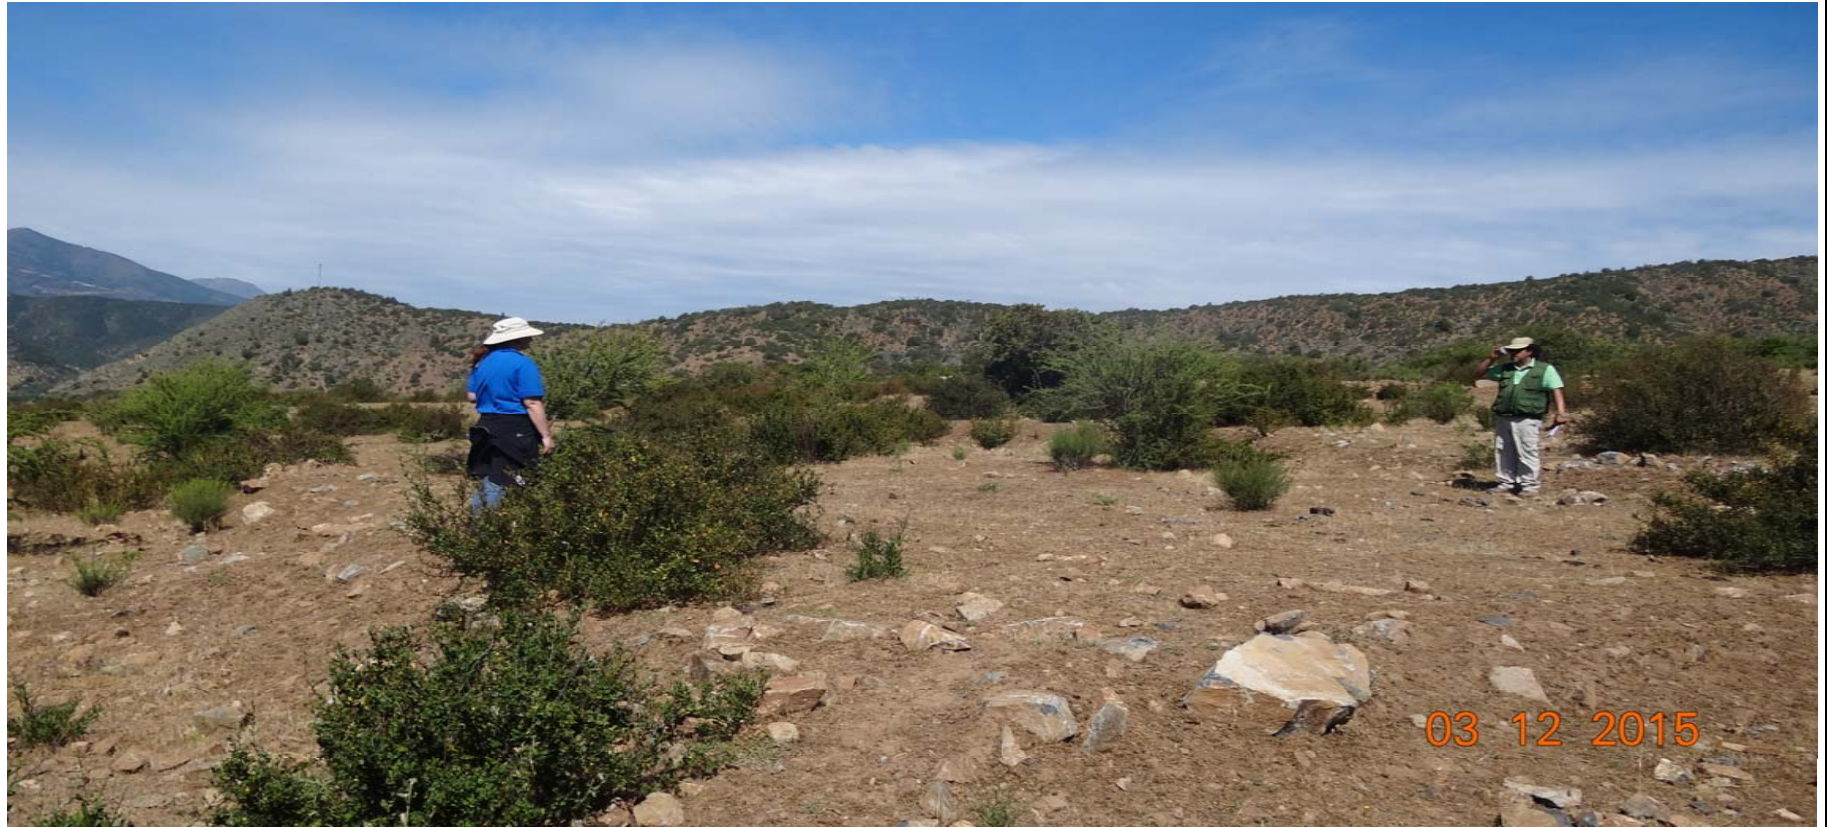
**Figura 4. "Predio Villa Alhué" (Ap. 210-018)**

**Descripción de medio de prueba:** La figura muestra un sector el cual no presenta vestigios de aterrazamiento, con presencia de vegetación principalmente Quilo.
