Central de Pasada Carilafquén- Malalcahuello

Informe Técnico Control de Erosión

2015-02-18 No. Proyecto: CL15003EW

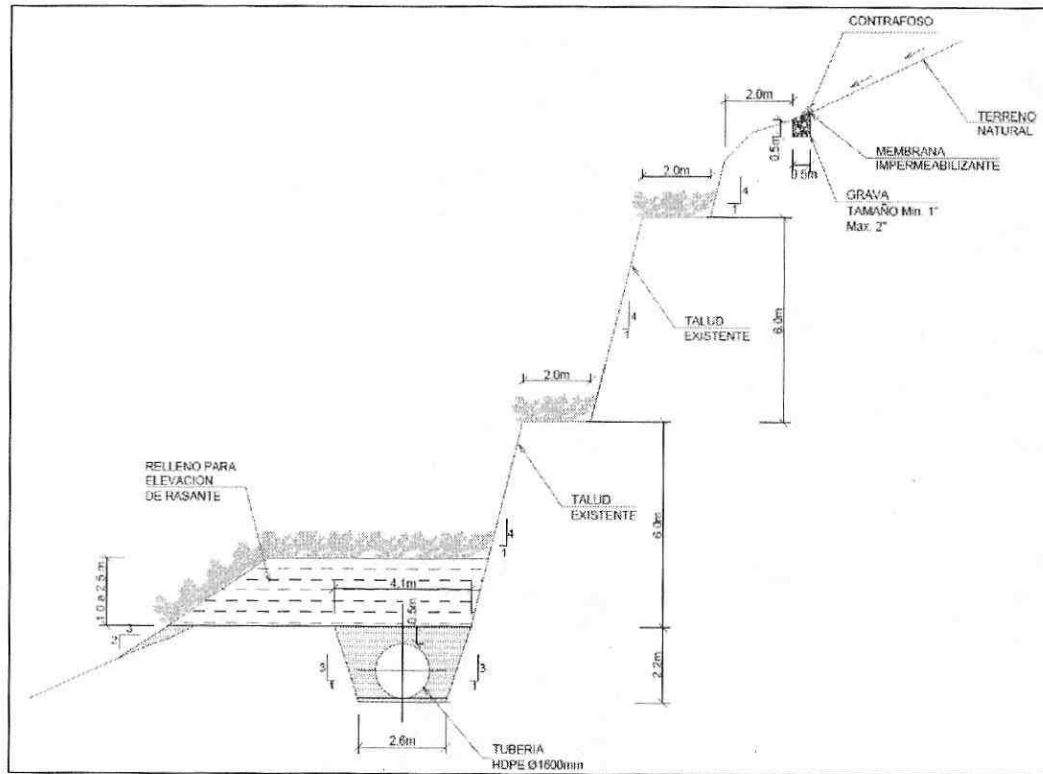
Figura 4-2: Solución propuesta para caso 3.

- En el caso de taludes que posean una cuenca aportante en su parte superior, se propone la construcción de un contrafoso, dispuesto en la parte más alta del talud y separado por una distancia mínima de 2 m de su borde de excavación. Este contrafoso recolectará el agua de lluvia proveniente de la cuenca aportante para desviarla hacia los extremos de la zona comprometida, donde será descargada ya sea a quebradas existentes o a pozos de infiltración contruidos con ese fin.

- Tal como se muestra en la Figura 4-2, se proyecta un contrafoso de sección rectangular de 0,5 m de base y 0,5 m de altura, revestido con una membrana impermeable y relleno con grava fina (entre 1 y 2 pulgadas de diámetro). Los pozos de infiltración serán excavaciones de 1 m de profundidad y sección de 0,8 m x 0,8 m, rellenos con grava gruesa o bolones (diámetros en torno a las 10 pulgadas).

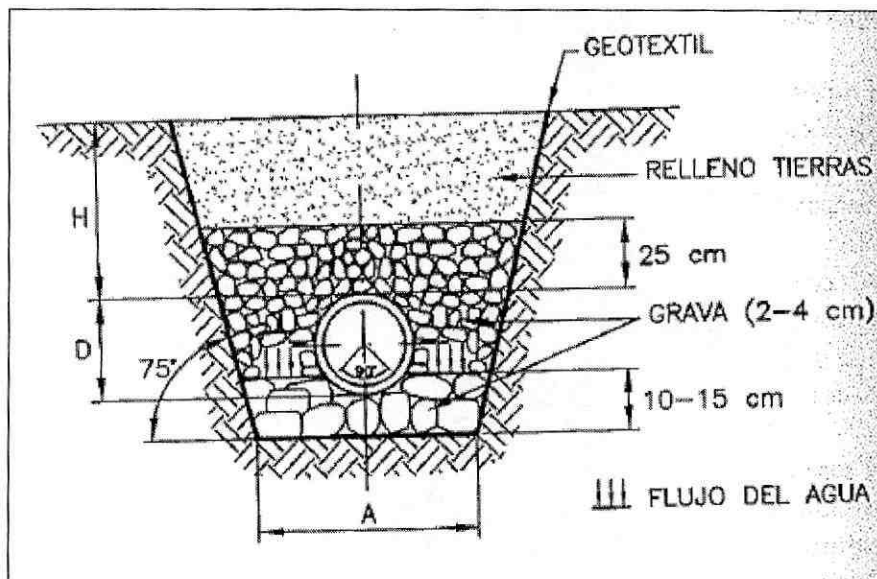
Figura 5-1: Esquema canaleta de drenaje al pie de la ladera.

En este sentido, la presencia de una capa de depósitos de pómez intercalada entre los suelos de tipo trumao, juega un papel definitivo puesto que determina la existencia de un potencial plano de discontinuidad que puede actuar como superficie de rotura, movilizando los materiales –y estructuras- que se encuentren por encima de este plano. A esto se suma la elevada pendiente del terreno, favorable para que se produzcan los movimientos gravitacionales. En este escenario, el comportamiento hidrogeológico de los materiales y la presencia de niveles freáticos elevados influirán decisivamente en las condiciones de estabilidad de la ladera. El agua juega un doble papel negativo en la resistencia de los materiales:

- Reduce la resistencia al corte por la generación de presiones intersticiales y por la reducción de los parámetros resistentes.
- Aumenta los esfuerzos de corte por el incremento del peso del terreno y por la generación de fuerzas desestabilizadoras en grietas y discontinuidades.

Adicionalmente, se propone la instalación de un dren superficial a lo largo de todo el pie de la ladera (nivel de terreno entre *penstock* y casa de máquinas), a efecto de descarga de las aguas de los drenajes profundos que se describen en el párrafo siguiente. Este dren superficial consistirá en una cuneta o zanja revestida con hormigón o materiales sintéticos para garantizar su impermeabilidad y rellenas con grava. Puede instalarse adicionalmente un tubo colector ranurado para facilitar la evacuación del agua (ver Figura 5-1).
