ANT: Relleno Sanitario Loma Los Colorados de KDM S.A.

MAT: Remite sumario sanitario 735/2016.

Sumario Sanitario

ACTA

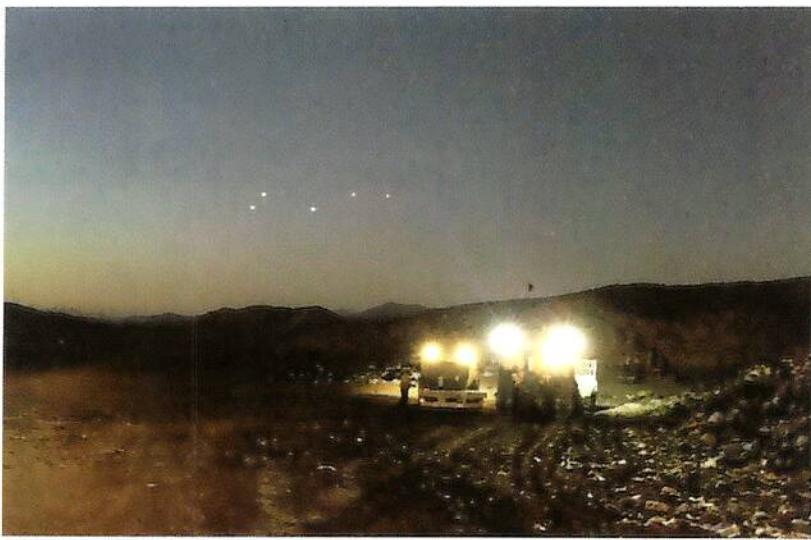
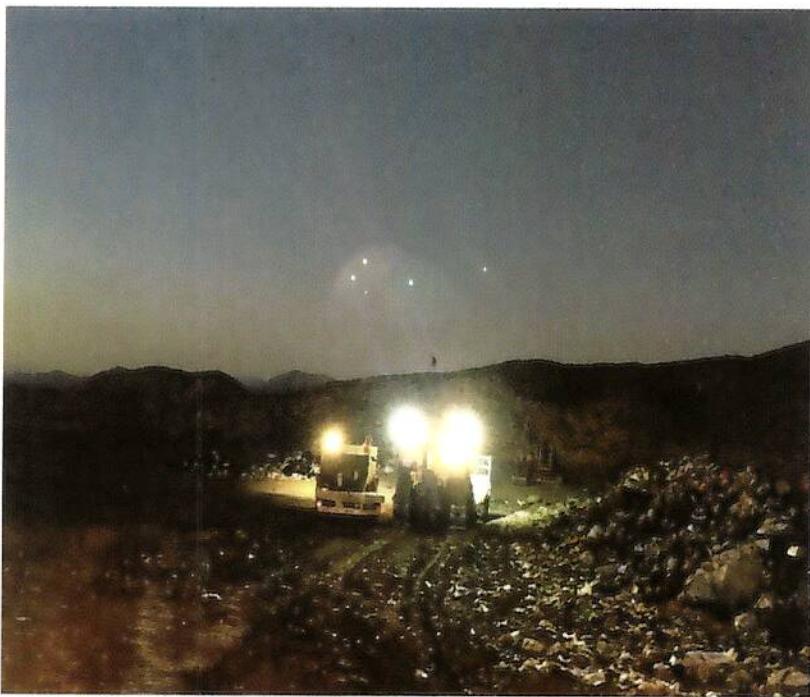
Registro Fotográfico Incendio Frente de Trabajo RSLLC/ 15 de febrero 2016

Toma 21:22 15 de febrero 2014 Turno de Vigilancia

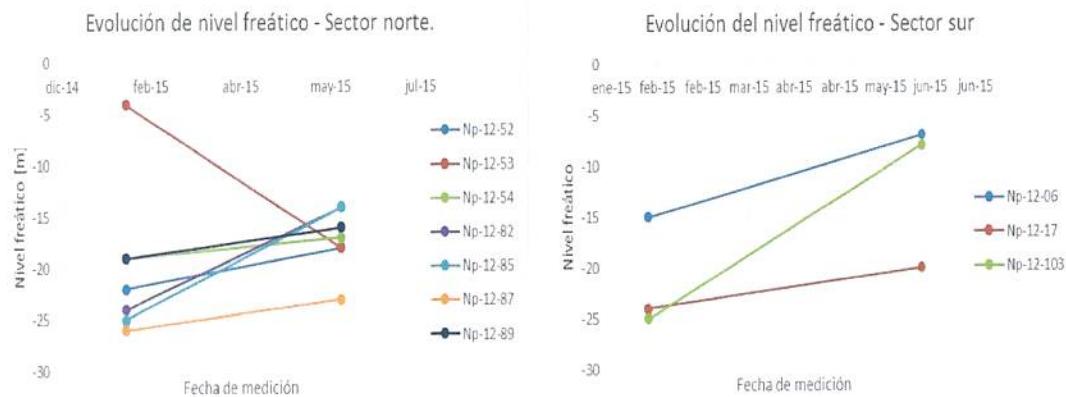
Figura 2.4. Comparación de nivel freático entre mediciones de febrero y junio de 2015.

La información entregada por KDM, ha consistido en una medición del nivel de lixiviados en los pozos de extracción (presentados en la Figura 2.3) realizada en junio de 2015. Los valores entregados en la fecha anteriormente indicada se han comparado con los valores entregados en febrero del mismo año, en la Figura 2.4 se presenta la evolución de nivel entre febrero y junio, separadas por sector de lectura.
