# Informe Técnico de Visitas Inspectivas y Muestreos, Sector Monte Verde, Estero Chinchihuapi, Comuna de Puerto Montt.

**Julio 2016**

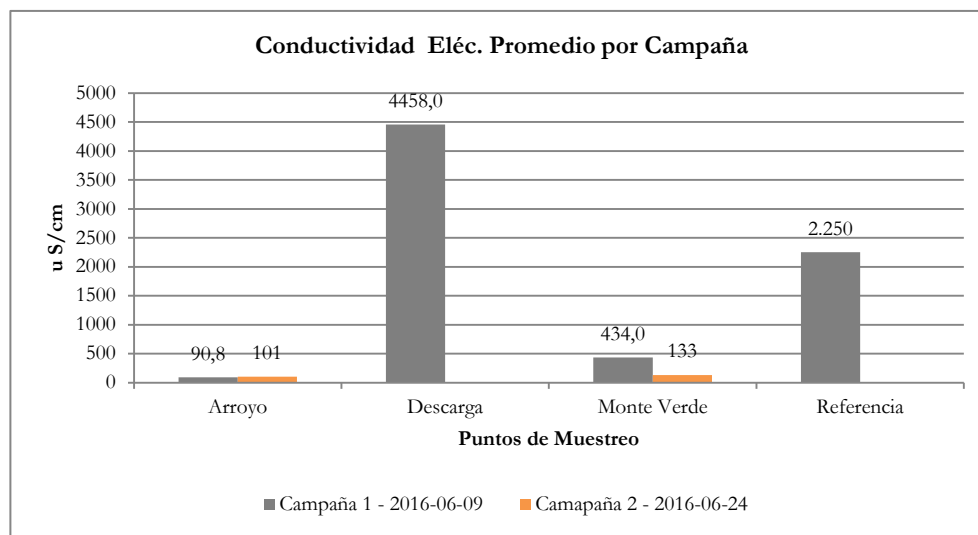
#### Conductividad Eléctrica

Los valores obtenidos en la primera campaña para el parámetro conductividad, indican claramente que el lugar más cercano a la descarga presentó valores que dan cuenta de aguas con altos contenidos de sales, metales y/o sólidos disueltos. Por otra parte, si bien el valor de conductividad en el punto de muestreo Monte Verde fue menor, probablemente por efecto de la dilución por los aportes de otros cursos de aguas limpias, los valores registrados en la primera campaña están muy por sobre lo esperable para las aguas en esta zona (45-100  $\mu\text{S}/\text{cm}$ ). Es así como el arroyo o control presentó en ambas campañas valores que son propios y esperables para los cursos de agua de esta zona, aun cuando cabe destacar que se aprecia un leve aumento en la segunda campaña. Esta situación podría deberse a la intervención del sector con maquinaria pesada con el fin de evitar que los efluentes provenientes de la empresa, ingresen directamente al predio vecino. Finalmente, destacar que en la segunda campaña, el punto Monte Verde presentó una baja considerable en los valores, acercándose a los rangos esperables para la zona. Al respecto, cabe destacar que el valor referencial de 750  $\mu\text{S}/\text{cm}$  corresponde a la Clase 1 de la *Guía CONAMA para el Establecimiento de la Normas Secundarias de Calidad Ambiental para Aguas Continentales Superficiales y Marinas*, y valores superiores a 2250, de acuerdo a la citada guía, dan cuenta de aguas de mala calidad (Clase 4), no adecuada para la conservación de las comunidades acuáticas o su aprovechamiento para los usos prioritarios sin el tratamiento adecuado. Por lo tanto, los valores sobre los 4400  $\mu\text{S}/\text{cm}$  obtenidos en la primera campaña de muestreo evidencian una alteración severa a la calidad y potenciales usos de las aguas.

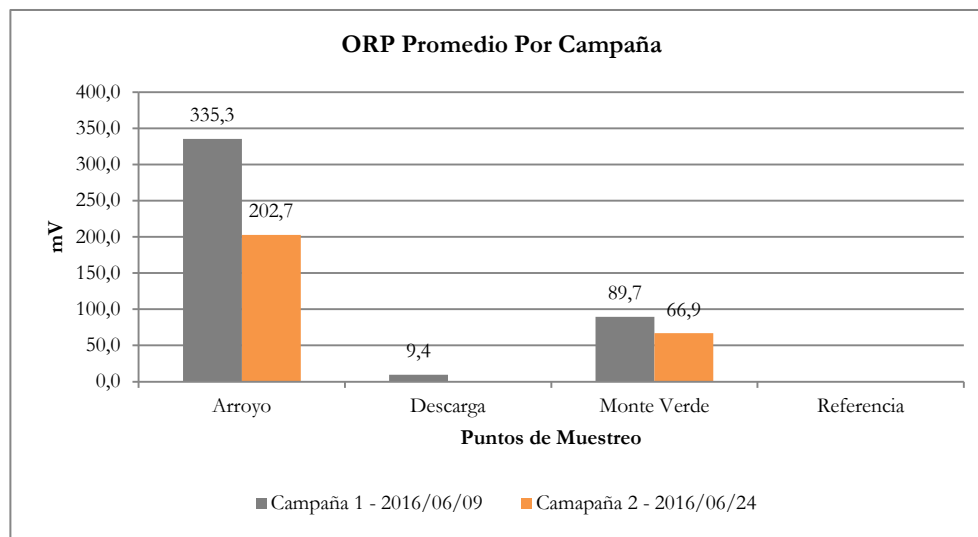
## ORP

Punto de muestreo	ORP (mV)
Monte Verde (Sedimento)	-115,56
Descarga (Suelo)	-200,45

Nuevamente queda en evidencia el impacto del efluente al presentarse bajos valores de Potencial Óxido-Reducción en la zona más cercana a la descarga y valores normales en el Control. El punto Monte Verde en ambas campañas se mantiene en una situación intermedia entre el Control y la Descarga.

En el punto Descarga, durante la segunda campaña, se realizó un muestreo en la matriz suelo, ya que debido a las obras de canalización no se encontró agua, y por otra parte, con el fin de complementar información, en Monte Verde se registraron datos en el sedimento. Los bajos valores de ORP registrados en el suelo dan cuenta del fuerte impacto provocado por la descarga de efluentes algunas semanas antes. Por otra parte, los valores registrados en los sedimentos de Monte Verde, también dan cuenta de condiciones anóxicas. Como referencia para los sedimentos, podemos mencionar que, de acuerdo al Reglamento Ambiental para la Acuicultura (D.S. N°320/2001) y su Resolución Acompañante N°3612/2009, se presentarían condiciones anóxicas con valores inferiores a 50 mV. Por otra parte, el Potencial Redox tiene una estrecha relación con la aireación de la matriz suelo, así como con el pH, ya que ambos condicionan las reacciones químicas y también la actividad microbiana. El ORP afecta a los elementos químicos (ej: O, C, S, Cu, Fe y Mn) que existen en el suelo, por ende también afectarían su fertilidad, ya que condicionan la biodisponibilidad de estos elementos, los cuales son indispensables para el crecimiento de las plantas. En este caso particular, los valores medidos han sido negativos, lo que indica que el ambiente en el suelo es anóxico, por lo que en suelos reducidos, los procesos de degradación pueden generar la emisión de metano, así como también el oxígeno, dióxido de carbono y nitrato son reemplazados por el sulfuro de hidrógeno, metano y amoníaco

(generadores de olor).

Según la literatura, en sistemas naturales, las condiciones aeróbicas de los suelos se sitúan alrededor 200 mV, la zona límite de condiciones fuertemente reductoras corresponden a valores de -250 mV. Un ejemplo claro, es la reducción de los Sulfatos ( $\text{SO}_4^{2-}$ ) en el suelo a Ácido Sulhídrico ( $\text{H}_2\text{S}$ ) producida con valores de ORP de -221 mV.

Por lo tanto, los valores negativos obtenidos tanto para la matriz suelo como sedimentos, dan cuenta de ambientes anóxicos-reductores.

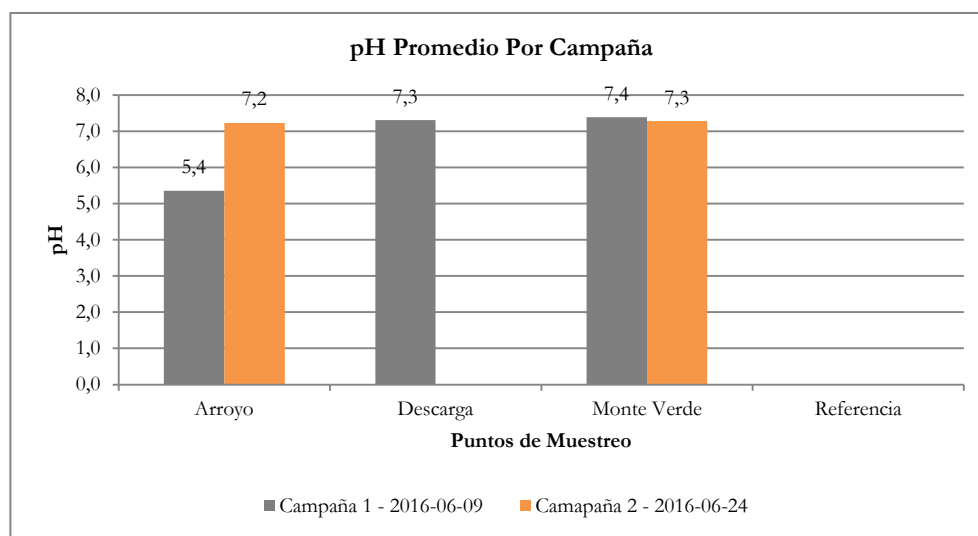
## pH

En la primera campaña se registraron valores de pH esperables para la zona en la estación Control y valores altos tanto en la Descarga como en Monte Verde. Esta situación podría estar asociada al escurrimiento de aguas contaminadas desde Servinets, debido a la presencia de Óxido Cuproso en las pinturas antifouling utilizadas en la impregnación de redes, las que registran pH básico (pH 7,5-10, de acuerdo a las respectivas hojas de seguridad).

Respecto del aumento del pH en la segunda campaña para la estación Control, la situación nuevamente tendría explicación en la intervención y movimientos de tierra en el sector con el fin de evitar el escurrimiento de aguas contaminadas desde la empresa al predio vecino.

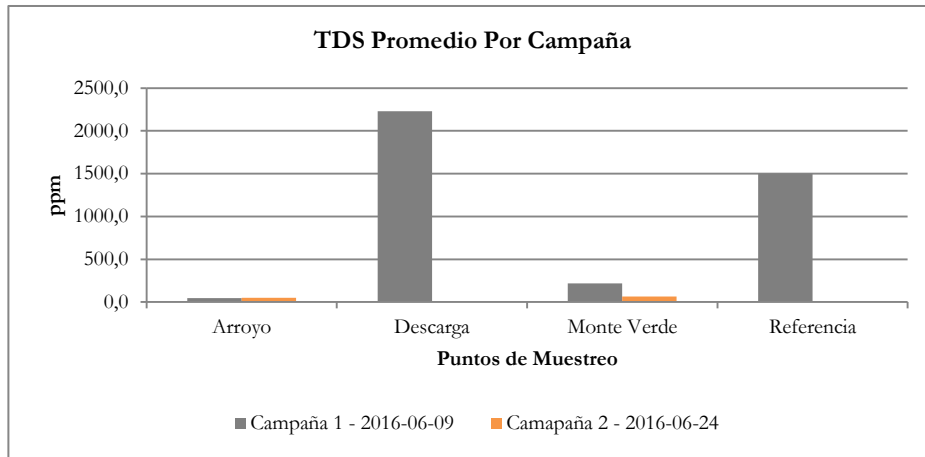
## Sólidos Totales Disueltos

Respecto de los Sólidos Totales Disueltos, se mantiene el patrón del punto más impactado correspondiente a la descarga, situación intermedia en Monte Verde, que mejora en la segunda campaña, y valores normales en Control, para ambas campañas de muestreo. Cabe destacar que de acuerdo a la Guía CONAMA, valores superiores a 1500 mg/L reflejan aguas de mala calidad (Clase 4) no adecuadas para la conservación de las comunidades acuáticas. Por otra parte, la Norma Chilena 1.333, *Requisitos de calidad del agua para diferentes usos*, establece un valor  $\leq 500$  mg/L para las aguas utilizadas para riego con la cual generalmente no se observan efectos perjudiciales.

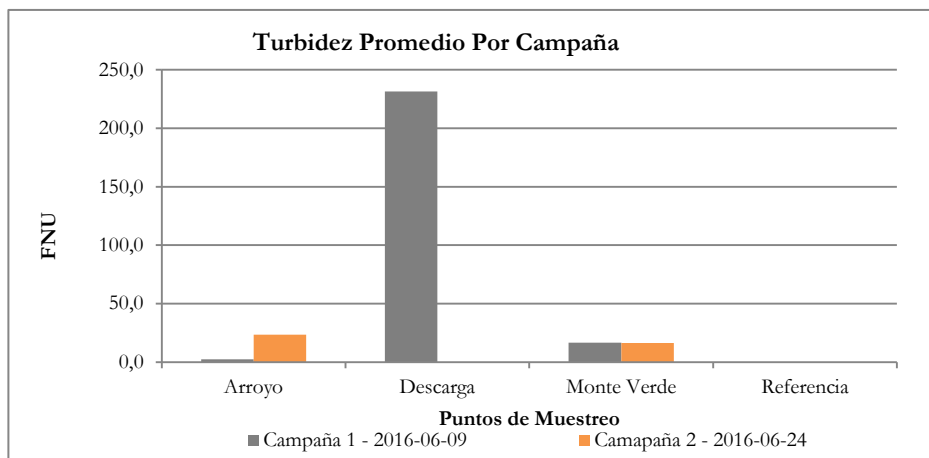
## Turbidez

Nuevamente queda en evidencia que el punto más impactado corresponde a la descarga y una situación intermedia se observa en Monte Verde. También se reitera el patrón presente en la campaña 2, respecto de un empeoramiento de las condiciones ambientales en la estación Control, debido a las intervenciones por parte de la empresa con maquinaria pesada.

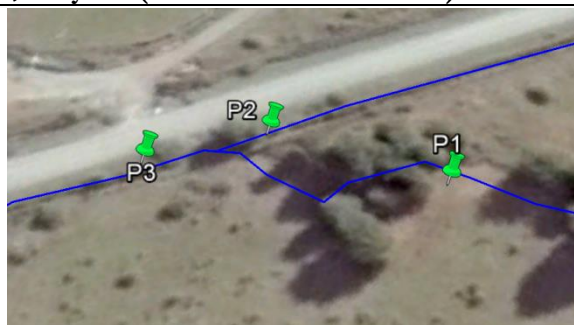
#### Punto de Muestreo P1, P2 y P3 (Zona de confluencia 1)

Puntos Adicionales	Promedio de EC[ $\mu$ S/cm]	Promedio de Turb.FNU	Promedio de pH	Promedio de ORP[mV]	Promedio de TDS [ppm]
P1	361,5	16,5	7,2	133,3	181,0
P2	28,0	4,0	6,6	179,7	14,0
P3	248,0	5,5	7,4	129,0	124,0

En términos generales, es posible observar que el punto **P1** presenta una alteración evidente, dado que proviene de la zona de influencia directa, la cual se encontraría severamente impactada producto de las descargas de efluentes provenientes de la empresa en cuestión. Por su parte, el punto P2 presenta valores normales, ya que no está afectado por cursos de agua provenientes del área de influencia directa. Finalmente, en P3 se observa una situación intermedia, dado que representa un curso de agua diluido por los aportes del curso de agua paralelo al camino (P2), pero con carga contaminante aportada por el curso de agua proveniente de la zona de influencia directa (P1).

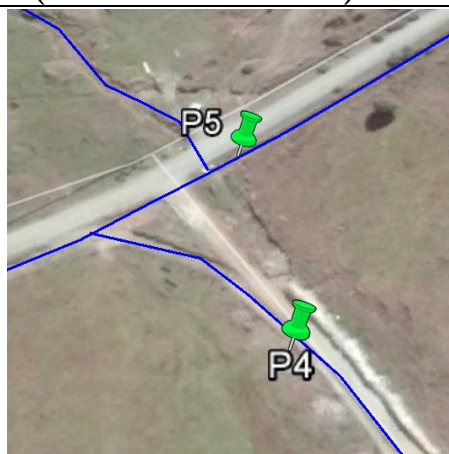
#### Punto de Muestreo P4 y P5 (Zona de confluencia 2)

Puntos Adicionales	Promedio de EC[ $\mu$ S/cm]	Promedio de Turb.FNU	Promedio de pH	Promedio de ORP[mV]	Promedio de TDS [ppm]
P4	24,0	6,9	6,1	207,0	12,0
P5	275,0	4,5	6,1	189,7	138,0

Es posible observar valores normales en el punto P4, ya que éste no está alterado por aportes

provenientes del área de influencia directa, sin embargo, P5 refleja alteración en los parámetros Conductividad y Sólidos Totales Disueltos, probablemente provocada por los aportes de los cursos de agua provenientes de la zona de influencia directa (P1 y P3), la cual se encuentra severamente impactada producto de las descargas de efluentes de la empresa en cuestión.

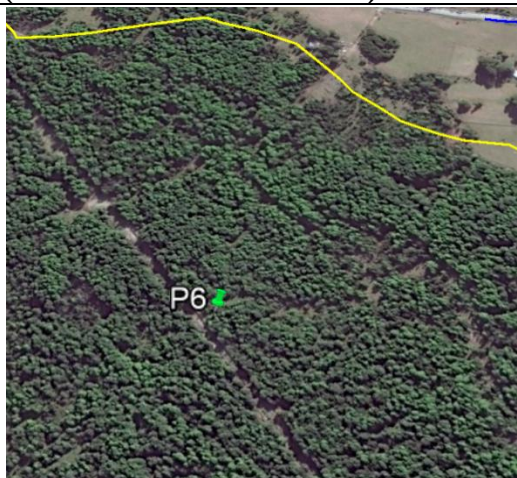
**Punto de Muestreo P6 (Zona de influencia directa)**

Puntos Adicionales	Promedio de EC[ $\mu$ S/cm]	Promedio de Turb.FNU	Promedio de pH	Promedio de ORP[mV]	Promedio de TDS [ppm]
P6	1504,3	11,9	7,2	109,8	752,0

Como era esperable, este punto presenta una alteración evidente en los parámetros Conductividad, pH y Sólidos Totales Disueltos, dado que sus aguas provienen de la zona de influencia directa, aguas abajo de la zona de la descarga de los efluentes de Servinets.

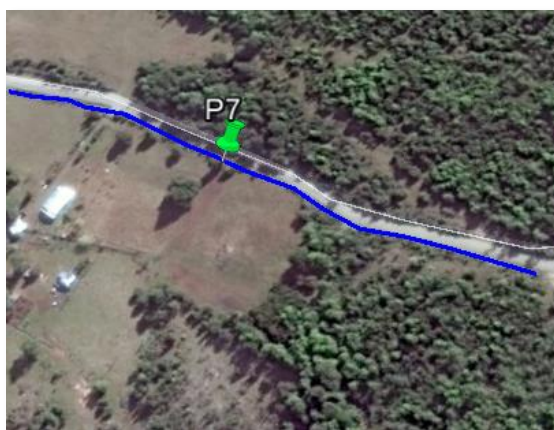
**Punto de Muestreo P7 (Curso de agua sin alteración)**

Puntos Adicionales	Promedio de EC[ $\mu$ S/cm]	Promedio de Turb.FNU	Promedio de pH	Promedio de ORP[mV]	Promedio de TDS [ppm]
P7	25,0	5,4	7,4	163,8	13,0

Punto se presenta sin mayores alteraciones.
