SUPERINTENDENCIA DEL MEDIO AMBIENTE

REF.: VIOLACION A RCA 038 /2004, COMPENSACION  
PERDIDA DE VEGETACION, MINERA LOS PELAMBRES.

El objetivo de esta carta es denunciar nuevas y graves violaciones a la RCA 038 de 2004 por parte de la empresa Minera Los Pelambres.

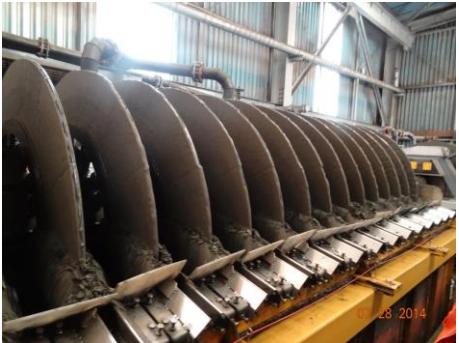
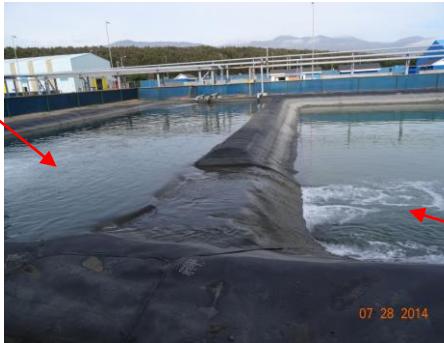
Nombre de Piscina	Capacidad (m3)	% de agua acumulada	Sucia con sólidos	269	100 %	Sucia sin sólidos	820	48 %	Agua filtrada	1.157	50 %
Nombre de Piscina	Capacidad (m3)	% de agua acumulada												
Sucia con sólidos	269	100 %												
Sucia sin sólidos	820	48 %												
Agua filtrada	1.157	50 %												
c. Parte de las aguas filtradas, son acumuladas en un estanque de agua de proceso y en un estanque de agua para incendio.														
d. La existencia de 2 bombas, una para enviar agua a los estanques y otra para enviar las aguas filtradas a la planta FAD.

<b>Fotografía 1.</b>		<b>Fecha:</b> 28-07-2014		<b>Fotografía 2.</b>			
Coordenadas DATUM WGS84 HUSO 19 S		Coordenada Norte: 6.469.804 m.	Coordenada Este: 263.766 m.	Coordenadas DATUM WGS84 HUSO 19 S			
<b>Descripción medio de prueba:</b> Vista parcial del sistema de filtros cerámicos.			<b>Descripción medio de prueba:</b> Vista de "Piscina Sucia con Sólidos" y "Piscina Sucia sin sólidos".

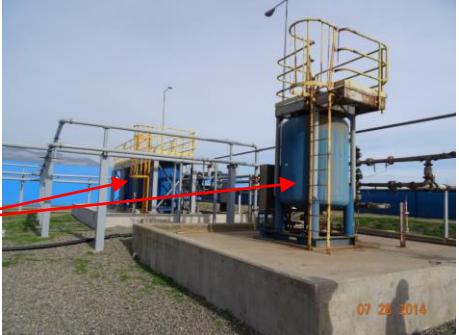
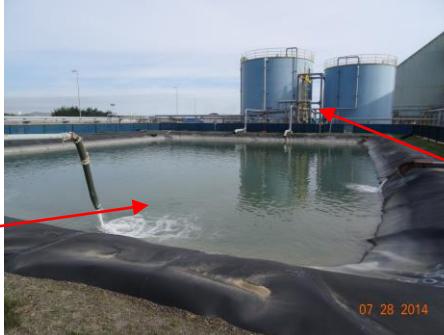
<b>Fotografía 3.</b>		<b>Fecha:</b> 28-07-2014		<b>Fotografía 4.</b>			
Coordenadas DATUM WGS84 HUSO 19 S		Coordenada Norte: 6.469.770 m.	Coordenada Este: 263.771 m.	Coordenadas DATUM WGS84 HUSO 19 S			
<b>Descripción medio de prueba:</b> Filtros de arena.			<b>Descripción medio de prueba:</b> Vista de la piscina de aguas filtradas y de los estanques de agua de proceso y de incendio.

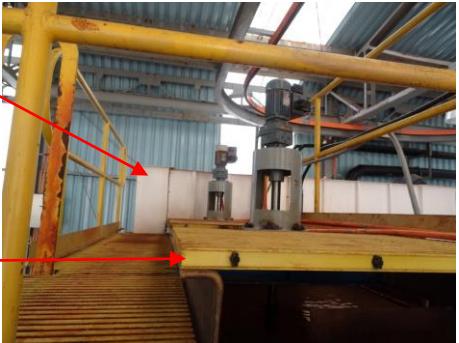
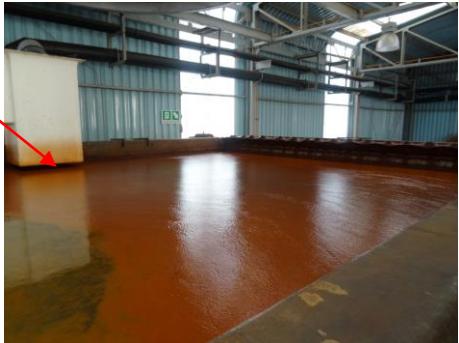
b. El Sr. Posada indicó que actualmente no se agrega Oleato de Sodio para la flotación ya que dicho compuesto producía gran cantidad de microorganismos en la planta FAD (hongos y bacterias). Actualmente, se utiliza floculante catiónico (Big Floc 9870).

<p> <b>Celda de flotación</b> </p>				
<b>Fotografía 5.</b>		<b>Fecha: 28-07-2014</b>		<b>Fotografía 6.</b>			
Coordenadas DATUM WGS84 HUSO 19 S		Coordenada Norte: 6.469.774 m.	Coordenada Este: 263.920 m.	Coordenadas DATUM WGS84 HUSO 19 S			
<b>Descripción medio de prueba:</b> Visualización de la canaleta Parshall y del estanque con 2 celdas en serie, cada una con su agitador vertical.			<b>Descripción medio de prueba:</b> Celda de flotación.

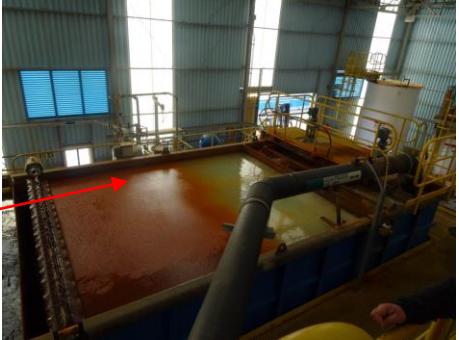
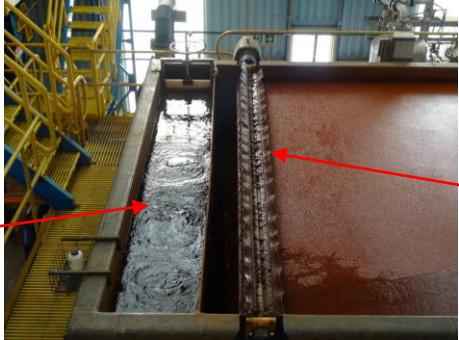
<p> <b>Agua clarificada</b>  <b>Retiro de lodos flotados</b> </p>				
<b>Fotografía 7.</b>		<b>Fecha: 28-07-2014</b>		<b>Fotografía 8.</b>			
Coordenadas DATUM WGS84 HUSO 19 S		Coordenada Norte: 6.469.774 m.	Coordenada Este: 263.920 m.	Coordenadas DATUM WGS84 HUSO 19 S			
<b>Descripción medio de prueba:</b> Segunda etapa de agitación y flotación.			<b>Descripción medio de prueba:</b> Retiro de manera superficial los lodos generados mediante raspadores superficiales.

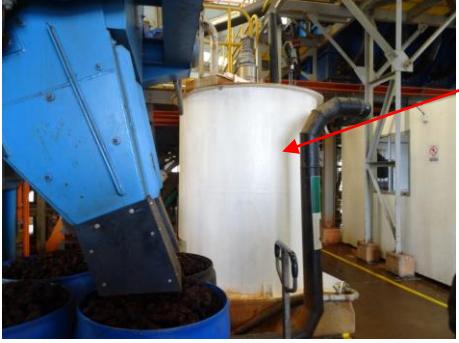
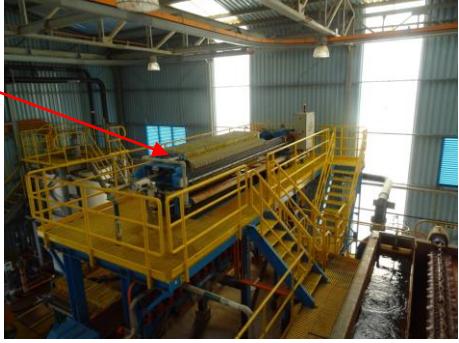
<b>Considerando 6.2. RCA N° 95/2000.</b> “• La cantidad, calidad y manejo de los lodos generados por la planta FAD. - Los lodos serán almacenados en tambores de 200 litros, sellados, los cuales se transportarán en camiones planos de MLP a la faena minera, en donde se dispondrán permanentemente en el depósito de relaves en operación. (...).”	
<b>Considerando 23.28 RCA N° 38/2004</b> “MLP deberá solicitar sectorialmente una autorización al SERNAGEOMIN para disponer los lodos provenientes de la planta FAD en el Tranque El Mauro.”	
<b>Hecho (s):</b> <b>Durante las actividades de inspección, se constató que:</b> a. Los lodos generados en las etapas descritas, son acumulados en un estanque, para luego ser filtrados en un filtro prensa. De acuerdo a lo informado por el Sr. Renato Salazar de MLP, los lodos filtrados son enviados al Tranque El Mauro.

<b>Fotografía 9.</b>		<b>Fecha:</b> 28-07-2014		<b>Fotografía 10.</b>						
Coordenadas DATUM WGS84 HUSO 19 S		Coordenada Norte: 6.469.774 m.	Coordenada Este: 263.920 m.	<b>Fecha:</b> 28-07-2014						
<b>Descripción medio de prueba:</b> Estanque de lodos con agitador.			<b>Descripción medio de prueba:</b> Filtro prensa.

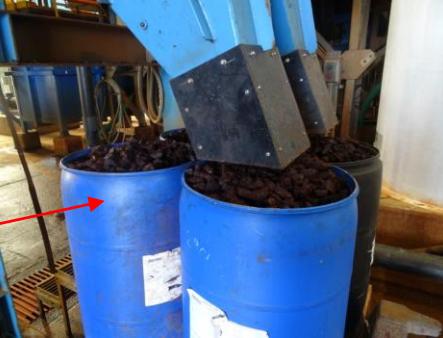
<div style="display: flex; justify-content: center;"> <div style="text-align: center;"> <p>Lodos Filtrados</p> </div> </div>										
<b>Fotografía 11.</b>		<b>Fecha:</b> 28-07-2014								
Coordenadas DATUM WGS84 HUSO 19 S		Coordenada Norte: 6.469.774 m.	Coordenada Este: 263.920 m.							
<b>Descripción medio de prueba:</b> Almacenamiento de lodos filtrados desde el filtro prensa.

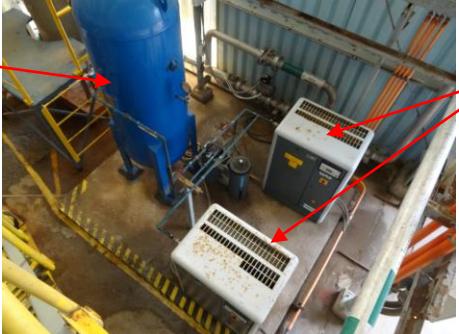
a. Para la etapa de saturación existen dos compresores, un acumulador de aire y un estanque de agua saturada. De acuerdo a lo informado por el Sr. Posada en esta etapa no existen actualmente filtros de arena debido a que éstos se saturaban rápidamente.

Fotografía 12.	Fecha: 28-07-2014		Fotografía 13.	Fecha: 28-07-2014	
Coordenadas DATUM WGS84 HUSO 19 S	Coordenada Norte:	6.469.774 m.	Coordenadas DATUM WGS84 HUSO 19 S	Coordenada Norte:	6.469.774 m.
<b>Descripción medio de prueba:</b> Compresores y estanque acumulador de aire.			<b>Descripción medio de prueba:</b> Estanque de agua saturada.

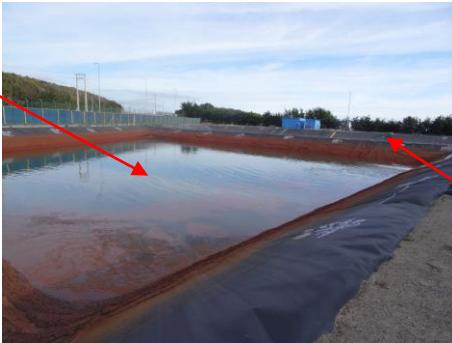
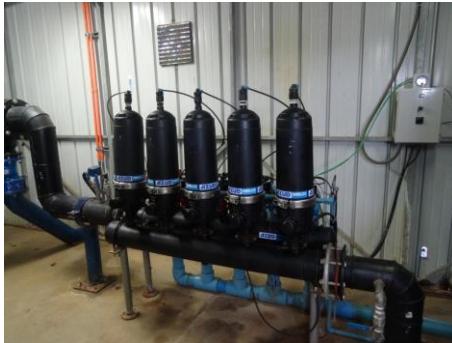
<b>Fotografía 14.</b>		<b>Fecha:</b> 28-07-2014		<b>Fotografía 15.</b>			
Coordenadas DATUM WGS84 HUSO 19 S		Coordenada Norte: 6.469.727 m.	Coordenada Este: 263.899 m.	Coordenadas DATUM WGS84 HUSO 19 S			
<b>Descripción medio de prueba:</b> Visualización de la ubicación de la piscina de riego y la piscina de emergencia			<b>Descripción medio de prueba:</b> Sistema de filtros de Anillas.

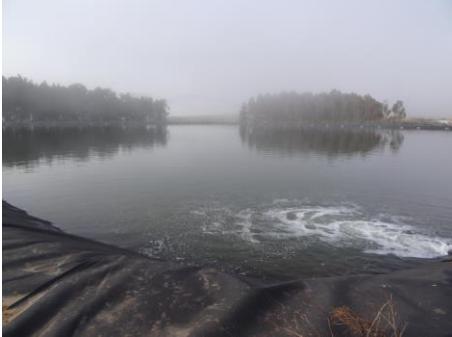
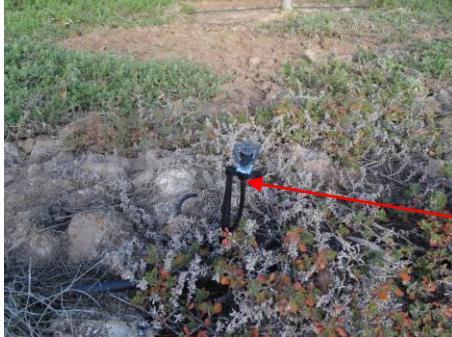
<b>Fotografía 16.</b>		<b>Fecha:</b> 28-07-2014		<b>Fotografía 17.</b>			
Coordenadas DATUM WGS84 HUSO 19 S		Coordenada Norte: 6.470.050 m.	Coordenada Este: 265.639 m.	Coordenadas DATUM WGS84 HUSO 19 S			
<b>Descripción medio de prueba:</b> Piscina de acumulación N° 4 en llenado durante la inspección.			<b>Descripción medio de prueba:</b> Sistema de microaspersión utilizado para riego.

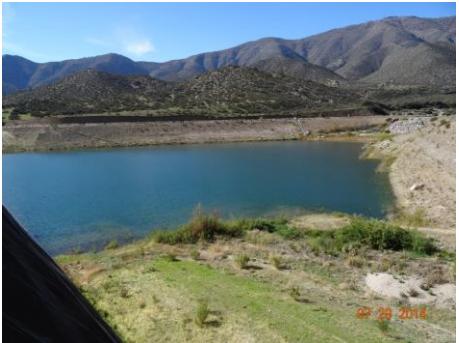
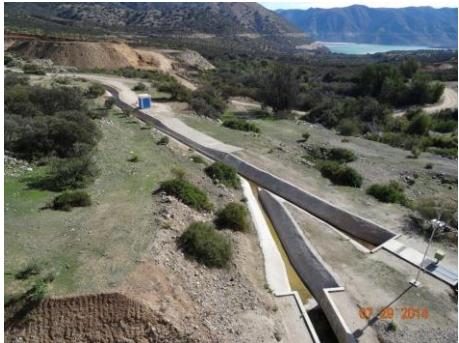
<b>Fotografía 18.</b>		<b>Fecha:</b> 29-07-2014		<b>Fotografía 19.</b>	
Coordenadas DATUM WGS84 HUSO 19 S		Coordenada Norte:	6.457.702 m.	Coordenada Este:	309.781 m.
<b>Descripción medio de prueba:</b> Visualización del embalse de aguas construido en la cola del depósito de relaves.			<b>Descripción medio de prueba:</b> Entrega de aguas desde el embalse de aguas construido en la cola del depósito de relaves al canal de restitución poniente.

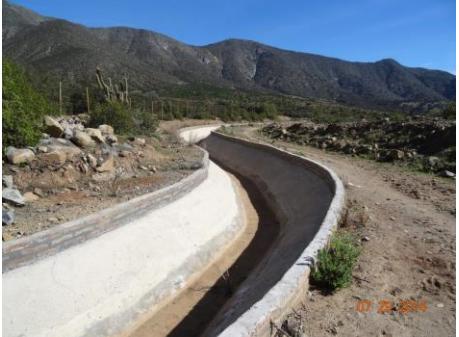
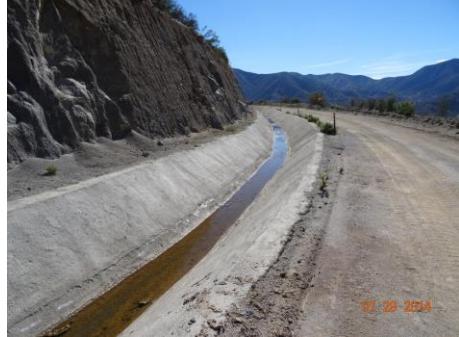
<b>Fotografía 20.</b>		<b>Fecha:</b> 29-07-2014		<b>Fotografía 21.</b>	
Coordenadas DATUM WGS84 HUSO 19 S		Coordenada Norte:	6.457.540 m.	Coordenada Este:	309.544 m.
<b>Descripción medio de prueba:</b> Canal perimetral poniente corto.			<b>Descripción medio de prueba:</b> Canal de restitución poniente.

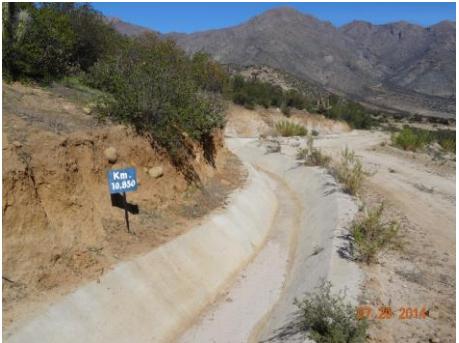
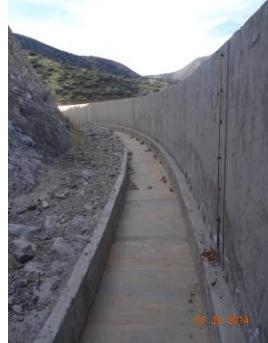
<b>Fotografía 22.</b>		<b>Fecha:</b> 29-07-2014		<b>Fotografía 23.</b>				
Coordenadas DATUM WGS84 HUSO 19 S		Coordenada Norte:	6.459.368 m.	Coordenada Este:	310.850 m.			
<b>Descripción medio de prueba:</b> Canal perimetral oriente.			<b>Descripción medio de prueba:</b> Canal perimetral norte.

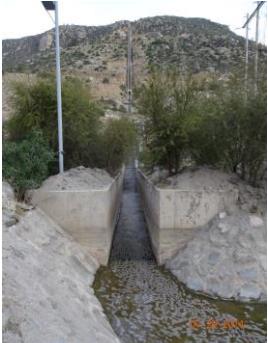
<b>Fotografía 24.</b>		<b>Fecha:</b> 29-07-2014						
Coordenadas DATUM WGS84 HUSO 19 S		Coordenada Norte:	6.463.445 m.	Coordenada Este:	305.460 m.			
<b>Descripción medio de prueba:</b> Restitución al estero Pupío.

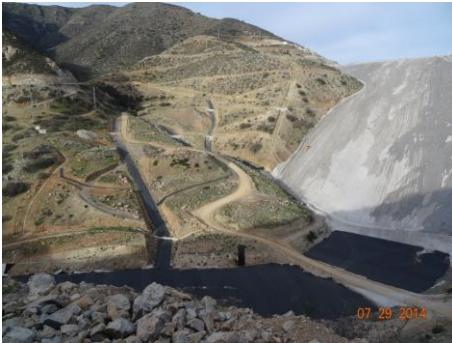
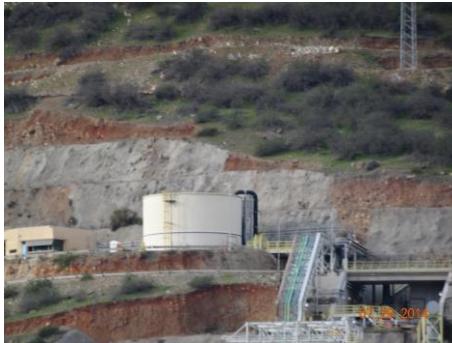
<b>Fotografía 25.</b>		<b>Fecha:</b> 29-07-2014		<b>Fotografía 26.</b>			
Coordenadas DATUM WGS84 HUSO 19 S		Coordenada Norte: 6.462.331 m.	Coordenada Este: 306.510 m.	<b>Fecha:</b> 29-07-2014			
<b>Descripción medio de prueba:</b> Visualización de drenes aún no cubiertos por el avance del muro.			<b>Descripción medio de prueba:</b> Estanque TK 14, ubicado en el estribo derecho del muro en el que se acumulan las aguas del sistema de drenes y de la cubeta de El Mauro.

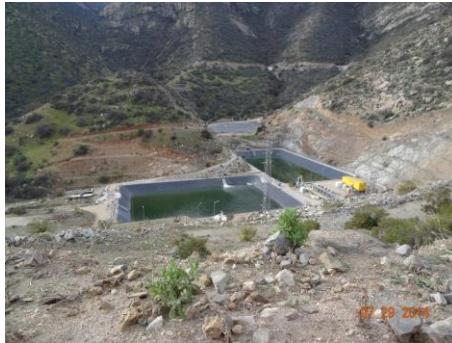
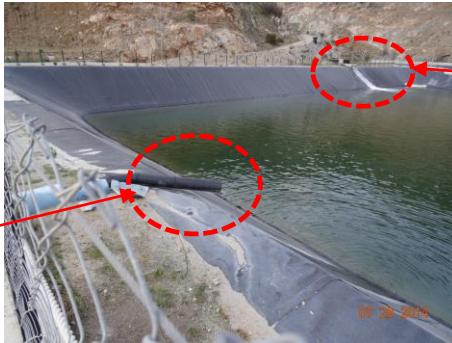
<div style="border: 1px solid red; padding: 2px; position: absolute; left: 515px; top: 605px;">Ingreso de aguas pozos PRP</div> <div style="border: 1px solid red; padding: 2px; position: absolute; left: 835px; top: 510px;">Ingreso de aguas de drenes</div>				
<b>Fotografía 27.</b>		<b>Fecha:</b> 29-07-2014		<b>Fotografía 28.</b>			
Coordenadas DATUM WGS84 HUSO 19 S		Coordenada Norte: 6.463.359 m.	Coordenada Este: 305.728 m.	<b>Fecha:</b> 29-07-2014

<b>Descripción medio de prueba:</b> Piscinas colectoras de aguas de drenes.			<b>Descripción medio de prueba:</b> Piscina colectora TK12.

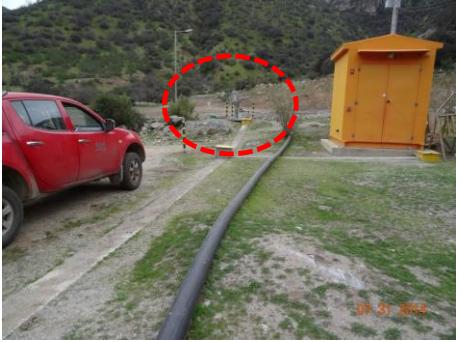
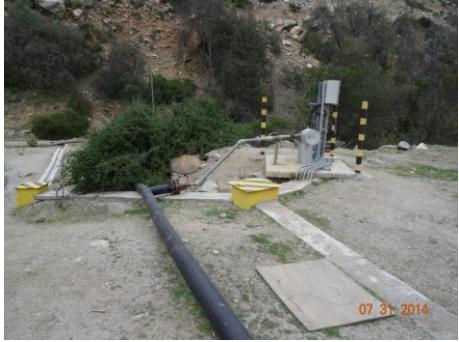
<b>Fotografía 29.</b>		<b>Fecha:</b> 31-07-2014		<b>Fotografía 30.</b>						
Coordenadas DATUM WGS84 HUSO 19 S		Coordenada Norte: 6.463.437 m.	Coordenada Este: 305.576 m.	Coordenadas DATUM WGS84 HUSO 19 S						
<b>Descripción medio de prueba:</b> Pozo PRP-1.			<b>Descripción medio de prueba:</b> Pozo PRP-2

- c. Se tomaron muestras de agua subterránea en los siguientes puntos: Pozo SM7-3, Pozo PRP-3, Pozo PRP-2 y APR de Caimanes. No fue posible tomar muestra en el Pozo PRP-1, ya que de acuerdo a lo informado por el operador de sala de control Sr. Rodolfo Ramos al Sr. Valdebenito, el nivel del pozo era sólo de un 12%, lo que impedía el bombeo, ya que podría provocar una falla de la bomba instalada en el pozo. El sistema de bombeo del pozo PRP-2 fue forzado para poder tomar la muestra, ya que el nivel del pozo se encontraba bajo los niveles de operación automática del sistema de bombeo, de acuerdo a lo indicado por el operador de sala de control Sr. Rodolfo Ramos al Sr. Valdebenito, el nivel del pozo era de un 40 %.

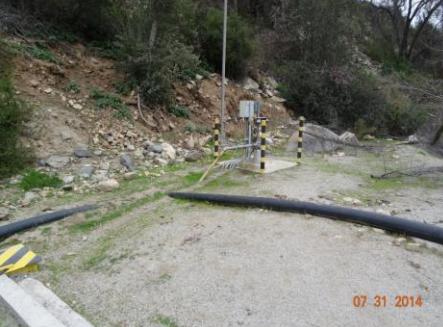
<b>Fotografía 31.</b>		<b>Fecha:</b> 31-07-2014								
Coordenadas DATUM WGS84 HUSO 19 S		Coordenada Norte: 6.463.389 m.	Coordenada Este: 305.586 m.							
<b>Descripción medio de prueba:</b> Pozo PRP-3

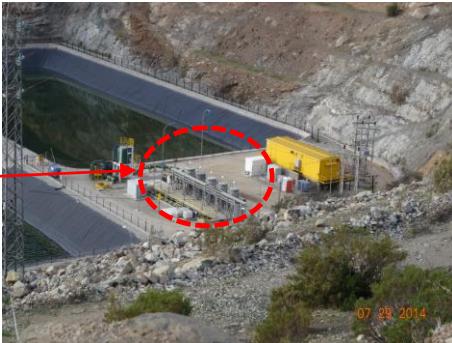
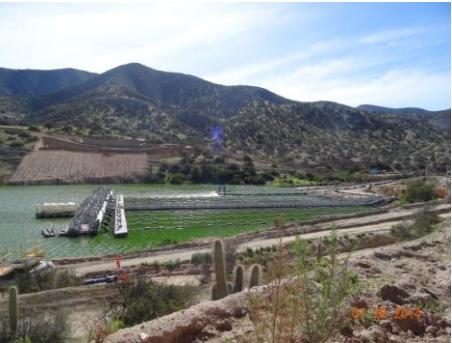
<b>Fotografía 32.</b>		<b>Fecha:</b> 29-07-2014		<b>Fotografía 33.</b>			
Coordenadas DATUM WGS84 HUSO 19 S		Coordenada Norte: 6.463.359 m.	Coordenada Este: 305.728 m.	Coordenadas DATUM WGS84 HUSO 19 S			
<b>Descripción medio de prueba:</b> Bombas de impulsión a estanque TK14.			<b>Descripción medio de prueba:</b> Estación de bombeo N° 6 y 7 (balsas).

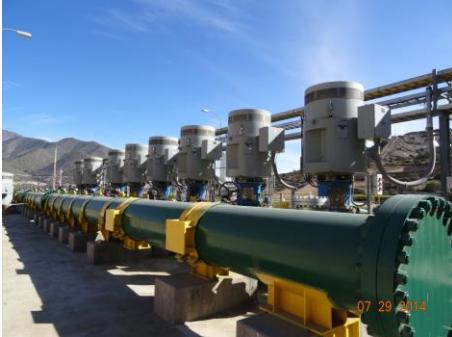
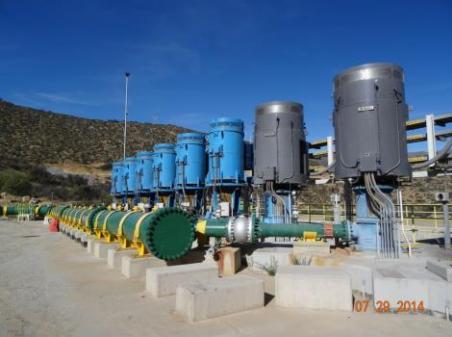
<b>Fotografía 34.</b>		<b>Fecha:</b> 29-07-2014		<b>Fotografía 35.</b>			
Coordenadas DATUM WGS84 HUSO 19 S		Coordenada Norte: 6.462.750 m.	Coordenada Este: 309.812 m.	Coordenadas DATUM WGS84 HUSO 19 S			
<b>Descripción medio de prueba:</b> Estación de bombeo intermedia 2.			<b>Descripción medio de prueba:</b> Estación de recirculación 1.

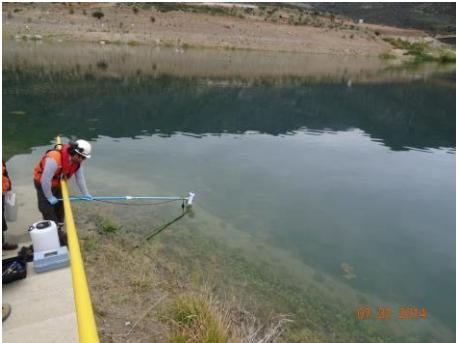
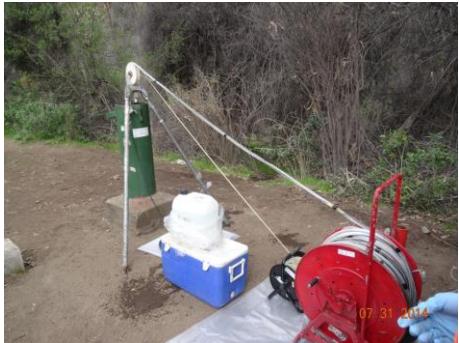
<b>Fotografía 36.</b>	<b>Fecha:</b> 31-07-2014		<b>Fotografía 37.</b>	<b>Fecha:</b> 31-07-2014	
Coordenadas DATUM WGS84 HUSO 19 S	<b>Coordenada Norte:</b> 6.457.745 m.	<b>Coordenada Este:</b> 309.957 m.	Coordenadas DATUM WGS84 HUSO 19 S	<b>Coordenada Norte:</b> 6.463.424 m.	<b>Coordenada Este:</b> 305.550 m.
<b>Descripción medio de prueba:</b> Embalse de cola.			<b>Descripción medio de prueba:</b> Pozo SM7-3.

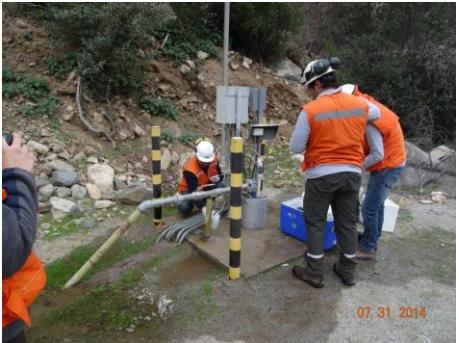
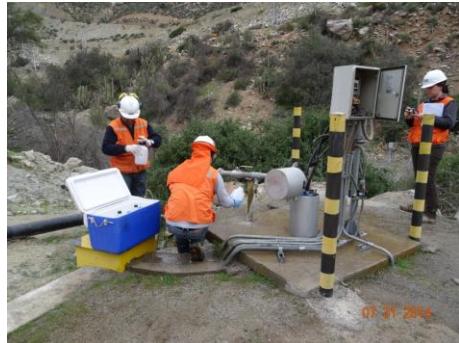
<b>Fotografía 38.</b>	<b>Fecha:</b> 31-07-2014		<b>Fotografía 39.</b>	<b>Fecha:</b> 31-07-2014	
Coordenadas DATUM WGS84 HUSO 19 S	<b>Coordenada Norte:</b> 6.463.389 m.	<b>Coordenada Este:</b> 305.586 m.	Coordenadas DATUM WGS84 HUSO 19 S	<b>Coordenada Norte:</b> 6.463.417 m.	<b>Coordenada Este:</b> 305.600 m.
<b>Descripción medio de prueba:</b> Pozo PRP-3.			<b>Descripción medio de prueba:</b> Pozo PRP-2.

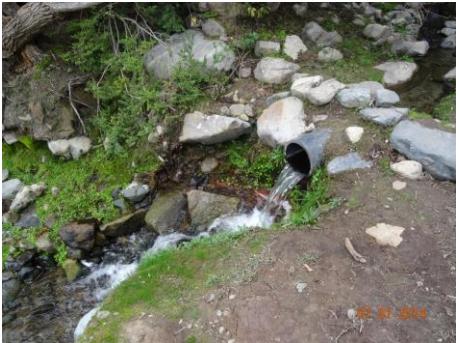
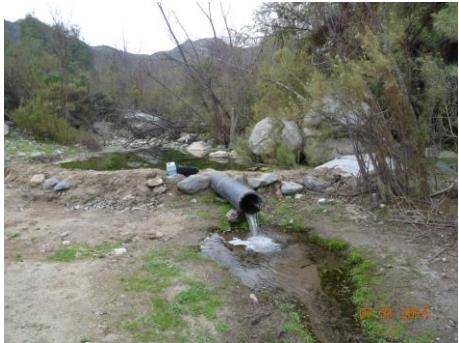
<b>Fotografía 36.</b>	<b>Fecha:</b> 31-07-2014		<b>Fotografía 37.</b>	<b>Fecha:</b> 31-07-2014	
Coordenadas DATUM WGS84 HUSO 19 S	Coordenada Norte: 6.463.363 m.	Coordenada Este: 305.044 m.	Coordenadas DATUM WGS84 HUSO 19 S	Coordenada Norte: 6.463.127 m.	Coordenada Este: 303.880 m.
<b>Descripción medio de prueba:</b> Estación DGA-2.			<b>Descripción medio de prueba:</b> Estación DGA-1

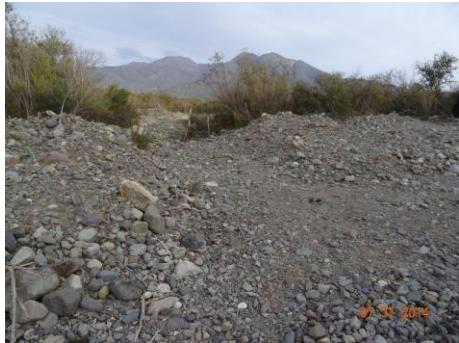
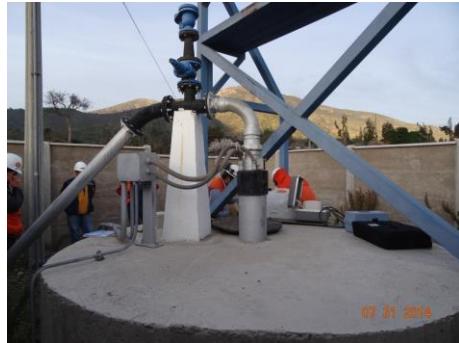
<b>Fotografía 38.</b>	<b>Fecha:</b> 31-07-2014		<b>Fotografía 39.</b>	<b>Fecha:</b> 31-07-2014	
Coordenadas DATUM WGS84 HUSO 19 S	Coordenada Norte: 6.464.038 m.	Coordenada Este: 298.536 m.	Coordenadas DATUM WGS84 HUSO 19 S	Coordenada Norte: 6.465.150 m.	Coordenada Este: 297.641 m.
<b>Descripción medio de prueba:</b> "Pupío aguas arriba de Caimanes" (AS-8).			<b>Descripción medio de prueba:</b> APR Caimanes.

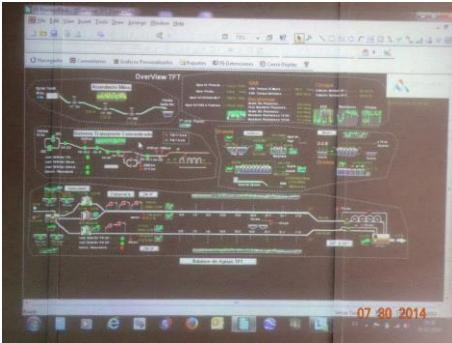
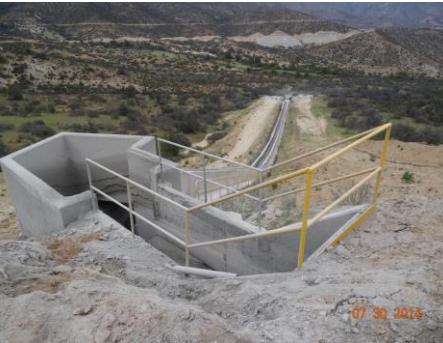
<b>Hecho (s):</b>	
<p>a. En la reunión inicial de la actividad de inspección de fecha 30-07-2014, el Sr. Álvaro Sepulveda – Superintendente de relaves y tranques, mostró el panel del sistema "PI", que reporta las variables operacionales (DSS: Sistema de Control Operativo) y el monitoreo de la condición de operatividad del detector de fugas (que monitorea las variables caudal, presión y porcentaje de sólidos a la entrada y salida del relaveducto, entre otras), del concentrado, relaveducto y transporte de aguas industriales. Además indicó que mayor detalle del sistema de manejo de las variables operacionales y condiciones de operatividad las maneja el operador y supervisor de la sala de control ubicada en Chacay.</p>

<b>Fotografía 42.</b>		<b>Fecha:</b> 30-07-2014		<b>Fotografía 43.</b>			
Coordenadas DATUM WGS84 HUSO 19 S		Coordenada Norte: 6.458.832 m.	Coordenada Este: 310.251 m.	Coordenadas DATUM WGS84 HUSO 19 S			
<b>Descripción medio de prueba:</b> Panel del sistema "PI".			<b>Descripción medio de prueba:</b> Rápido de la descarga N° 1.

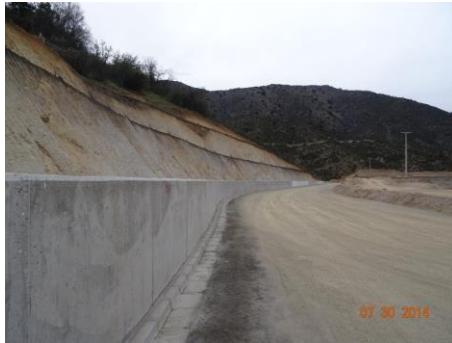
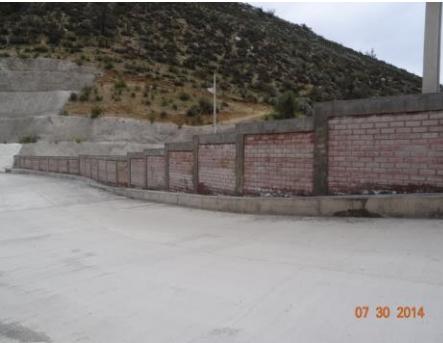
<b>Fotografía 44.</b>		<b>Fecha:</b> 30-07-2014		<b>Fotografía 45.</b>			
Coordenadas DATUM WGS84 HUSO 19 S		Coordenada Norte: 6.463.513 m.	Coordenada Este: 310.959 m.	Coordenadas DATUM WGS84 HUSO 19 S			
<b>Descripción medio de prueba:</b> Canaleta de hormigón para transporte de relaves en construcción, hacia dos nuevas descargas (N° 2 y N° 3).			<b>Descripción medio de prueba:</b> Terreno pavimentado y pared de ladrillo construida ubicada hacia el sector de la quebrada "Las Polcuras".

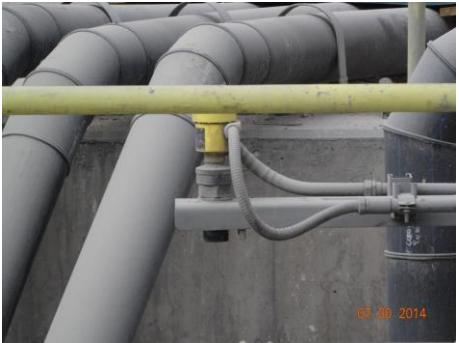
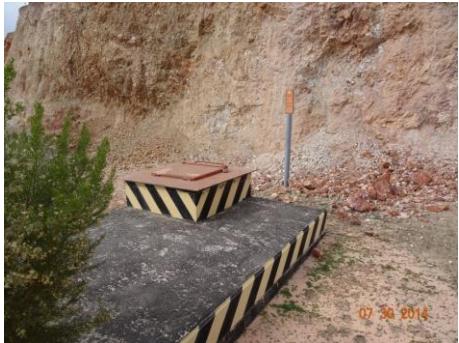
<b>Fotografía 46.</b>	<b>Fecha:</b> 30-07-2014		<b>Fotografía 47.</b>	<b>Fecha:</b> 30-07-2014	
Coordenadas DATUM WGS84 HUSO 19 S	Coordenada Norte: 6.465.540 m.	Coordenada Este: 314.030 m.	Coordenadas DATUM WGS84 HUSO 19 S	Coordenada Norte: 6.467.897 m.	Coordenada Este: 315.543 m.
<b>Descripción medio de prueba:</b> Sensor de nivel en el cajón de descarga de la estación disipadora.			<b>Descripción medio de prueba:</b> Cámara de control de desgaste.

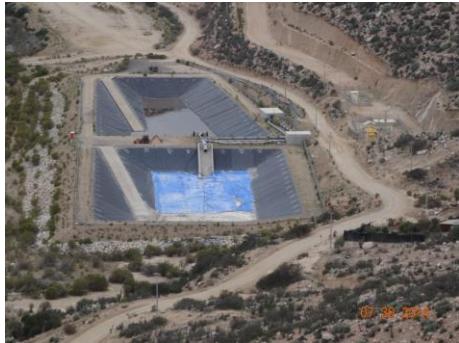
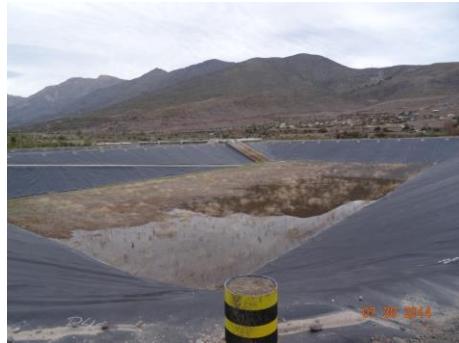
<b>Fotografía 48.</b>	<b>Fecha:</b> 30-07-2014		<b>Fotografía 49.</b>	<b>Fecha:</b> 30-07-2014	
Coordenadas DATUM WGS84 HUSO 19 S	Coordenada Norte: 6.468.720 m.	Coordenada Este: 317.600 m.	Coordenadas DATUM WGS84 HUSO 19 S	Coordenada Norte: 6.469.413 m.	Coordenada Este: 327.338 m.
<b>Descripción medio de prueba:</b> Vista de piscinas de emergencia sector Camisas.			<b>Descripción medio de prueba:</b> Vista de piscinas de emergencia sector Quelén.

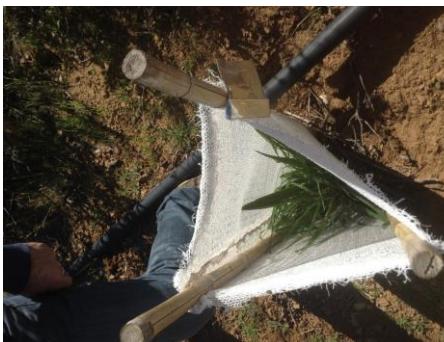
<b>Fotografía 50.</b>		<b>Fecha:</b> 29-07-2014		<b>Fotografía 51.</b>			
Coordenadas DATUM WGS84 HUSO 19 S		Coordenada Norte: 6.459.125 m.	Coordenada Este: 292.667 m.	Coordenadas DATUM WGS84 HUSO 19 S			
<b>Descripción medio de prueba:</b> Vista plantación palma chilena ladera norte.			<b>Descripción medio de prueba:</b> Palma viva (tratamiento experimental con riego), Ladera norte. Se observa sistema protección individual con cañas y malla raschel; y señalética individual (placa).

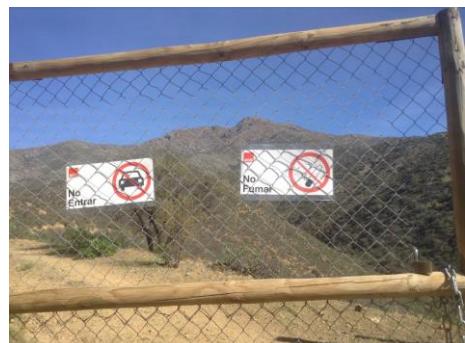
<b>Fotografía 56.</b>		<b>Fecha:</b> 29-07-2014		<b>Fotografía 57.</b>			
<b>Coordenadas DATUM WGS84 HUSO 19 S</b>		<b>Coordenada Norte:</b> 6.459.125 m.	<b>Coordenada Este:</b> 292.667 m.	<b>Coordenadas DATUM WGS84 HUSO 19 S</b>			
<b>Descripción medio de prueba:</b> Portón de acceso área restringida plantación de palma.			<b>Descripción medio de prueba:</b> Cierre área plantación palma con polines y malla.

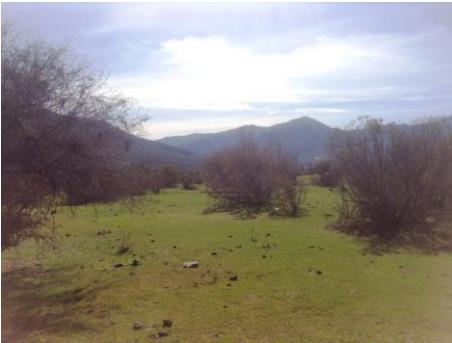
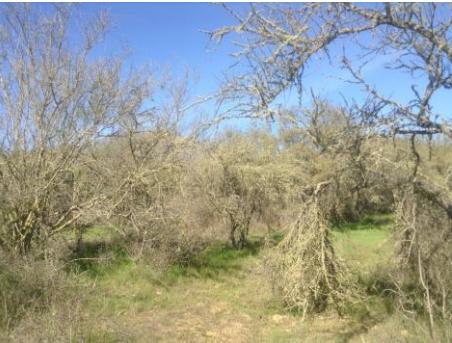
<b>Fotografía 62.</b>	<b>Fecha: 29-07-2014</b>		<b>Fotografía 63.</b>	<b>Fecha: 29-07-2014</b>	
Coordenadas DATUM WGS84 HUSO 19 S	Coordenada Norte: 6.460.650 m.	Coordenada Este: 295.889 m.	Coordenadas DATUM WGS84 HUSO 19 S	Coordenada Norte: 6.460.650 m.	Coordenada Este: 295.889 m.
<b>Descripción medio de prueba:</b> Vista del área de futura plantación de especies viverizadas de algarrobo y guayacán.			<b>Descripción medio de prueba:</b> Vista del área de futura plantación de especies viverizadas de algarrobo y guayacán.

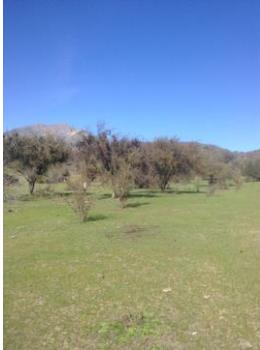
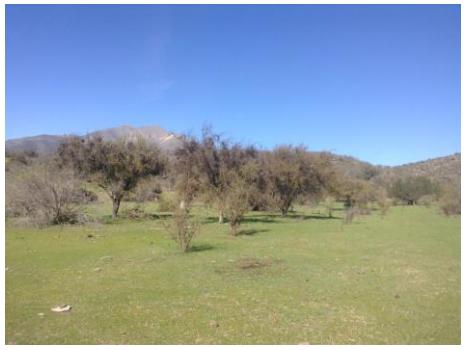
<b>Fotografía 64.</b>		<b>Fecha: 29-07-2014</b>		<b>Fotografía 65.</b>	
Coordenadas DATUM WGS84 HUSO 19 S	Coordenada Norte: 6.460.255 m.	Coordenada Este: 296.703 m.	Coordenadas DATUM WGS84 HUSO 19 S	Coordenada Norte: 6.460.255 m.	Coordenada Este: 296.703 m.
<b>Descripción medio de prueba:</b> Vista del área de futura plantación de ejemplares de flora de zona semiárida.			<b>Descripción medio de prueba:</b> Vista del área de futura plantación de ejemplares de flora de zona semiárida.

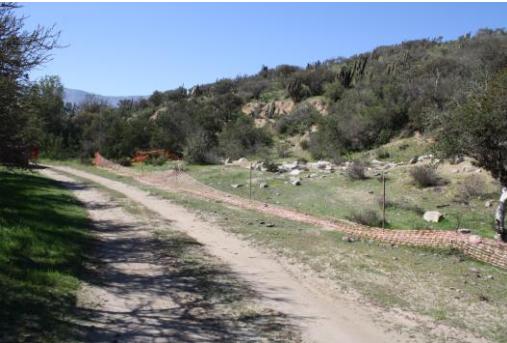
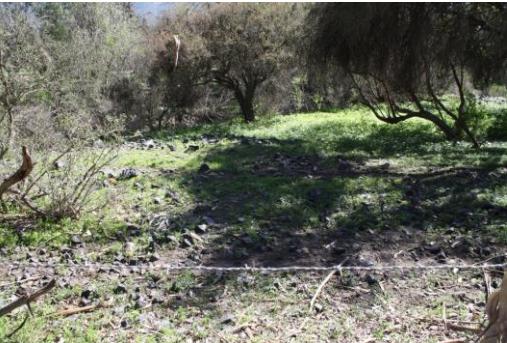
<b>Fotografía 76.</b>	<b>Fecha: 18-08-2014</b>		<b>Fotografía 77.</b>	<b>Fecha: 18-08-2014</b>	
Coordenadas DATUM WGS84 HUSO 19 S	Coordenada Norte: 6.465.000 m.	Coordenada Este: 296.286 m.	Coordenadas DATUM WGS84 HUSO 19 S	Coordenada Norte: 6.462.113 m.	Coordenada Este: 296.017 m.
<b>Descripción medio de prueba:</b> Sendero parque rupestre.			<b>Descripción medio de prueba:</b> Sitio MA-26.

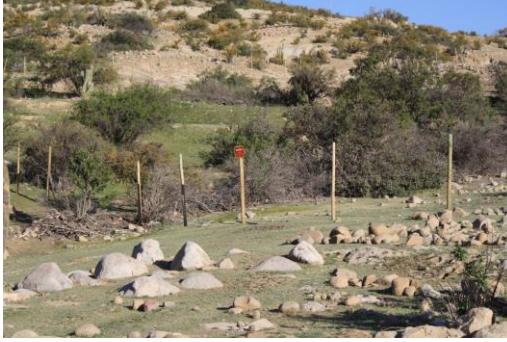
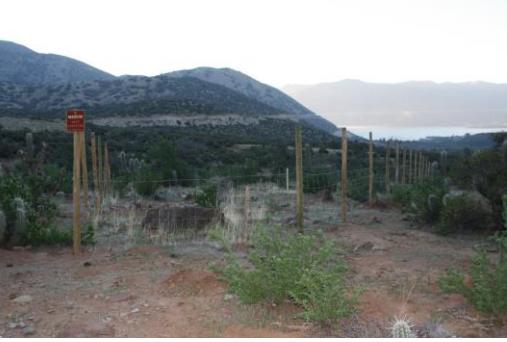
<b>Fotografía 78.</b>	<b>Fecha: 18-08-2014</b>		<b>Fotografía 79.</b>	<b>Fecha: 18-08-2014</b>	
Coordenadas DATUM WGS84 HUSO 19 S	Coordenada Norte: 6.459.390 m.	Coordenada Este: 310.593 m.	Coordenadas DATUM WGS84 HUSO 19 S	Coordenada Norte: 6.457.793 m.	Coordenada Este: 309.580 m.
<b>Descripción medio de prueba:</b> Cercado sitio arqueológico MAU11.			<b>Descripción medio de prueba:</b> Cercado sitio arqueológico MAU 36.

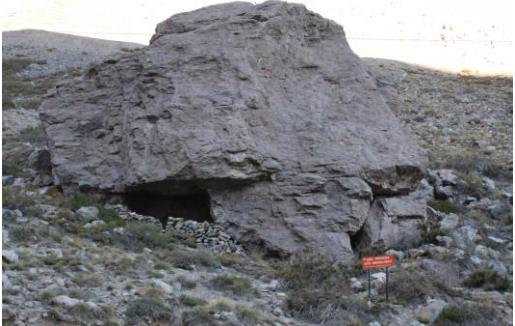
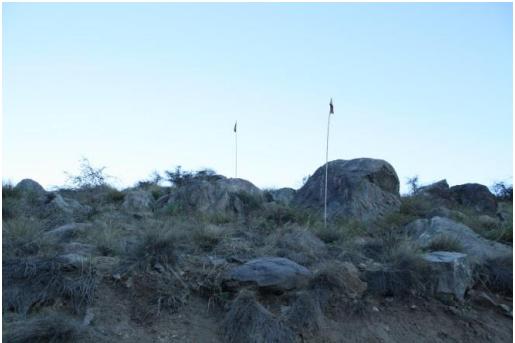
<b>Fotografía 84.</b>		<b>Fecha:</b> 19-08-2014		<b>Fotografía 85.</b>			
Coordenadas DATUM WGS84 HUSO 19 S		Coordenada Norte: 6.483.472 m.	Coordenada Este: 355.575 m.	Coordenadas DATUM WGS84 HUSO 19 S			
<b>Descripción medio de prueba:</b> Sitio Curva 4.			<b>Descripción medio de prueba:</b> Sitio estero Piuquenes.

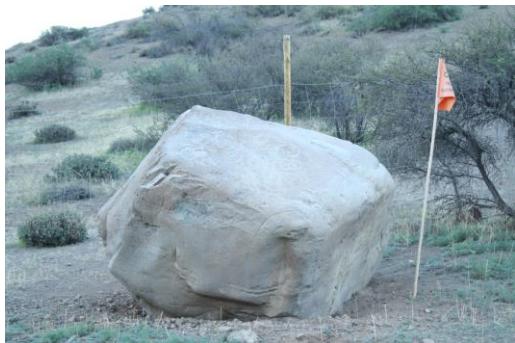
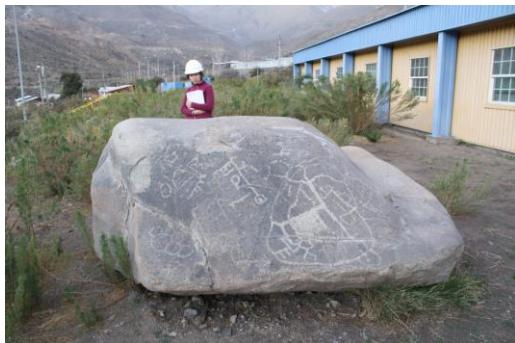
<b>Fotografía 86.</b>		<b>Fecha:</b> 19-08-2014		<b>Fotografía 87.</b>			
Coordenadas DATUM WGS84 HUSO 19 S		Coordenada Norte: 6.478.660 m.	Coordenada Este: 350.810 m.	Coordenadas DATUM WGS84 HUSO 19 S			
<b>Descripción medio de prueba:</b> Petroglifo sitio arqueológico Chacay 4.			<b>Descripción medio de prueba:</b> Petroglifo trasladado Sector oficinas.

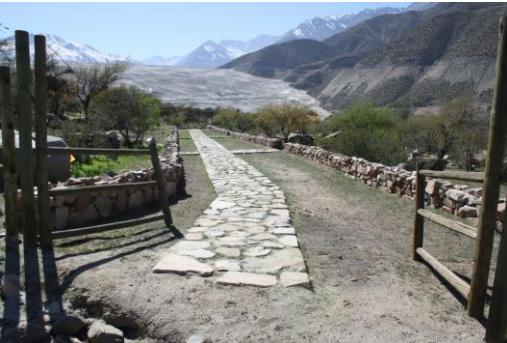
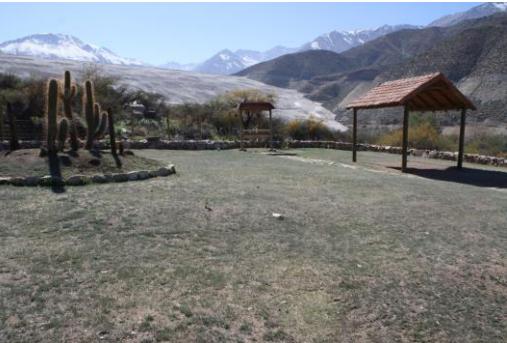
<b>Fotografía 88.</b>	<b>Fecha: 20-08-2014</b>		<b>Fotografía 89.</b>	<b>Fecha: 20-08-2014</b>	
Coordenadas DATUM WGS84 HUSO 19 S	Coordenada Norte: 6.473.607 m.	Coordenada Este: 347.011 m.	Coordenadas DATUM WGS84 HUSO 19 S	Coordenada Norte: 6.473.607 m.	Coordenada Este: 347.011 m.
<b>Descripción medio de prueba:</b> Entrada parque rupestre Chacay.		<b>Descripción medio de prueba:</b> Mirador parque rupestre Chacay.

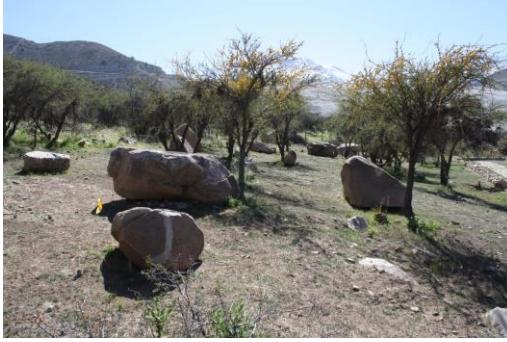
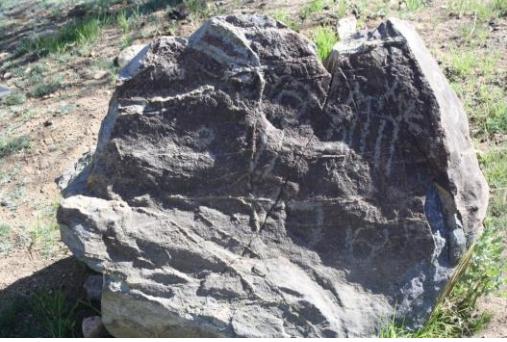
<b>Fotografía 90.</b>	<b>Fecha: 20-08-2014</b>		<b>Fotografía 91.</b>	<b>Fecha: 20-08-2014</b>	
Coordenadas DATUM WGS84 HUSO 19 S	Coordenada Norte: 6.473.607 m.	Coordenada Este: 347.011 m.	Coordenadas DATUM WGS84 HUSO 19 S	Coordenada Norte: 6.473.607 m.	Coordenada Este: 347.011 m.
<b>Descripción medio de prueba:</b> Petroglifos parque rupestre Chacay.		<b>Descripción medio de prueba:</b> Petroglifos parque rupestre Chacay.

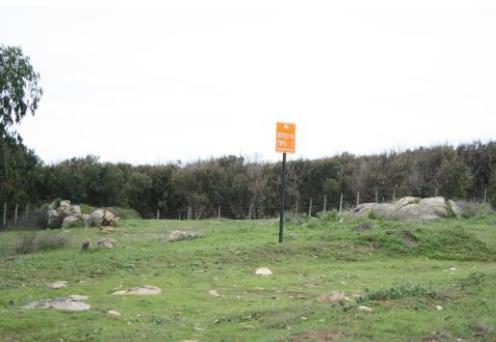
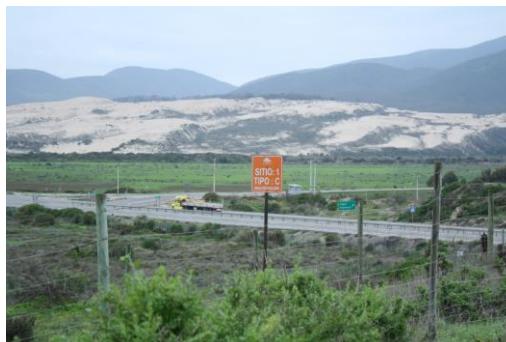
<b>Fotografía 96.</b>	<b>Fecha: 20-08-2014</b>		<b>Fotografía 97.</b>	<b>Fecha: 20-08-2014</b>	
Coordenadas DATUM WGS84 HUSO 19 S	Coordenada Norte: 6.469.270 m.	Coordenada Este: 263.930 m.	Coordenadas DATUM WGS84 HUSO 19 S	Coordenada Norte: 6.470.105 m.	Coordenada Este: 264.125 m.
<b>Descripción medio de prueba:</b> Sitio arqueológico 16.			<b>Descripción medio de prueba:</b> Sitio arqueológico 1.

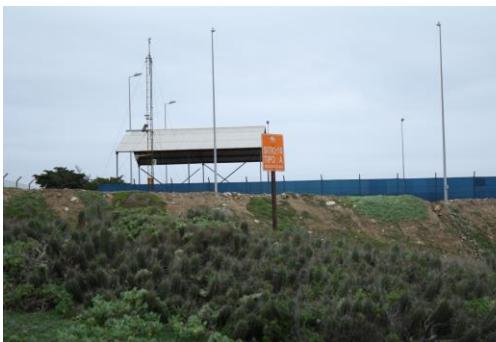
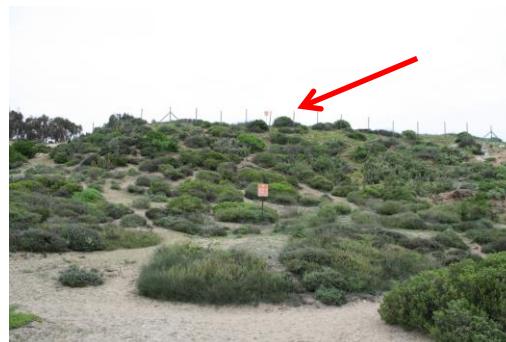
<b>Fotografía 98.</b>	<b>Fecha: 20-08-2014</b>		<b>Fotografía 99.</b>	<b>Fecha: 20-08-2014</b>	
Coordenadas DATUM WGS84 HUSO 19 S	Coordenada Norte: 6.469.476 m.	Coordenada Este: 263.559 m.	Coordenadas DATUM WGS84 HUSO 19 S	Coordenada Norte: 6.469.998 m.	Coordenada Este: 263.913 m.
<b>Descripción medio de prueba:</b> Sitio arqueológico 10.			<b>Descripción medio de prueba:</b> Sitio arqueológico 5.

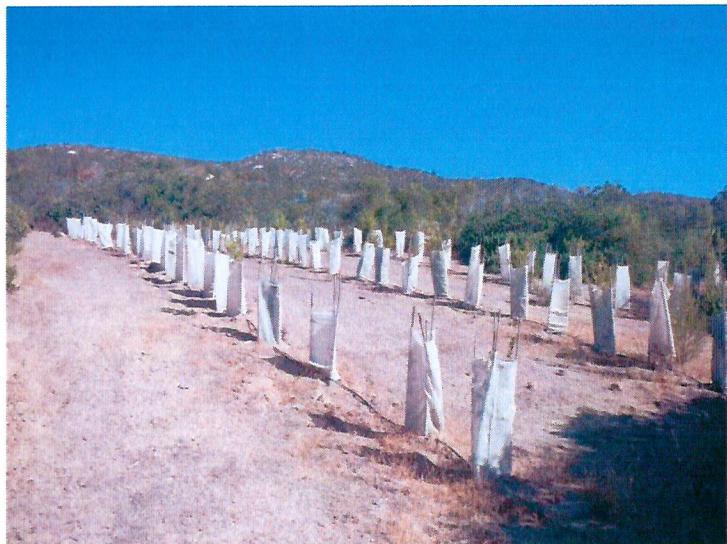
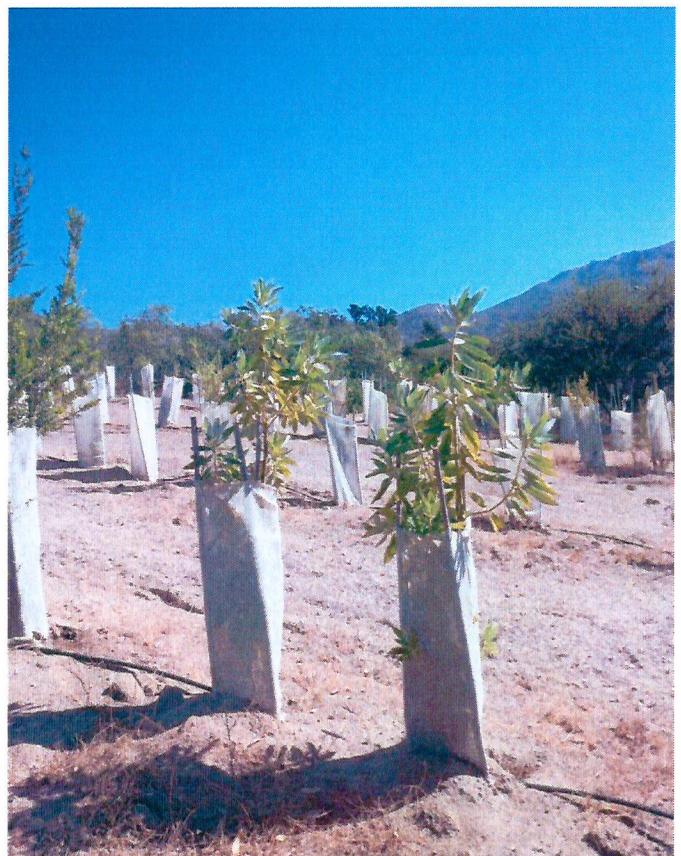
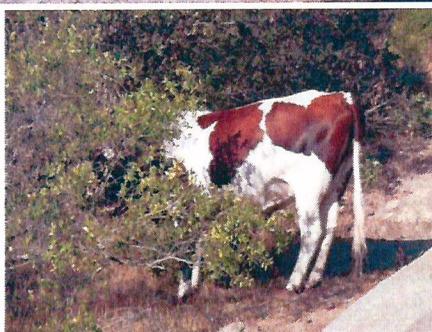
#### FOTOGRAFÍAS

Se pudo constatar, de acuerdo a lo visto en terreno, que a pesar de estar con constante riego, las plantas hidrófilas presentan bajo vigor y alta mortalidad. Adicionalmente, se constato la presencia de animales los cuales amenazan la sobrevivencia de las plantas.

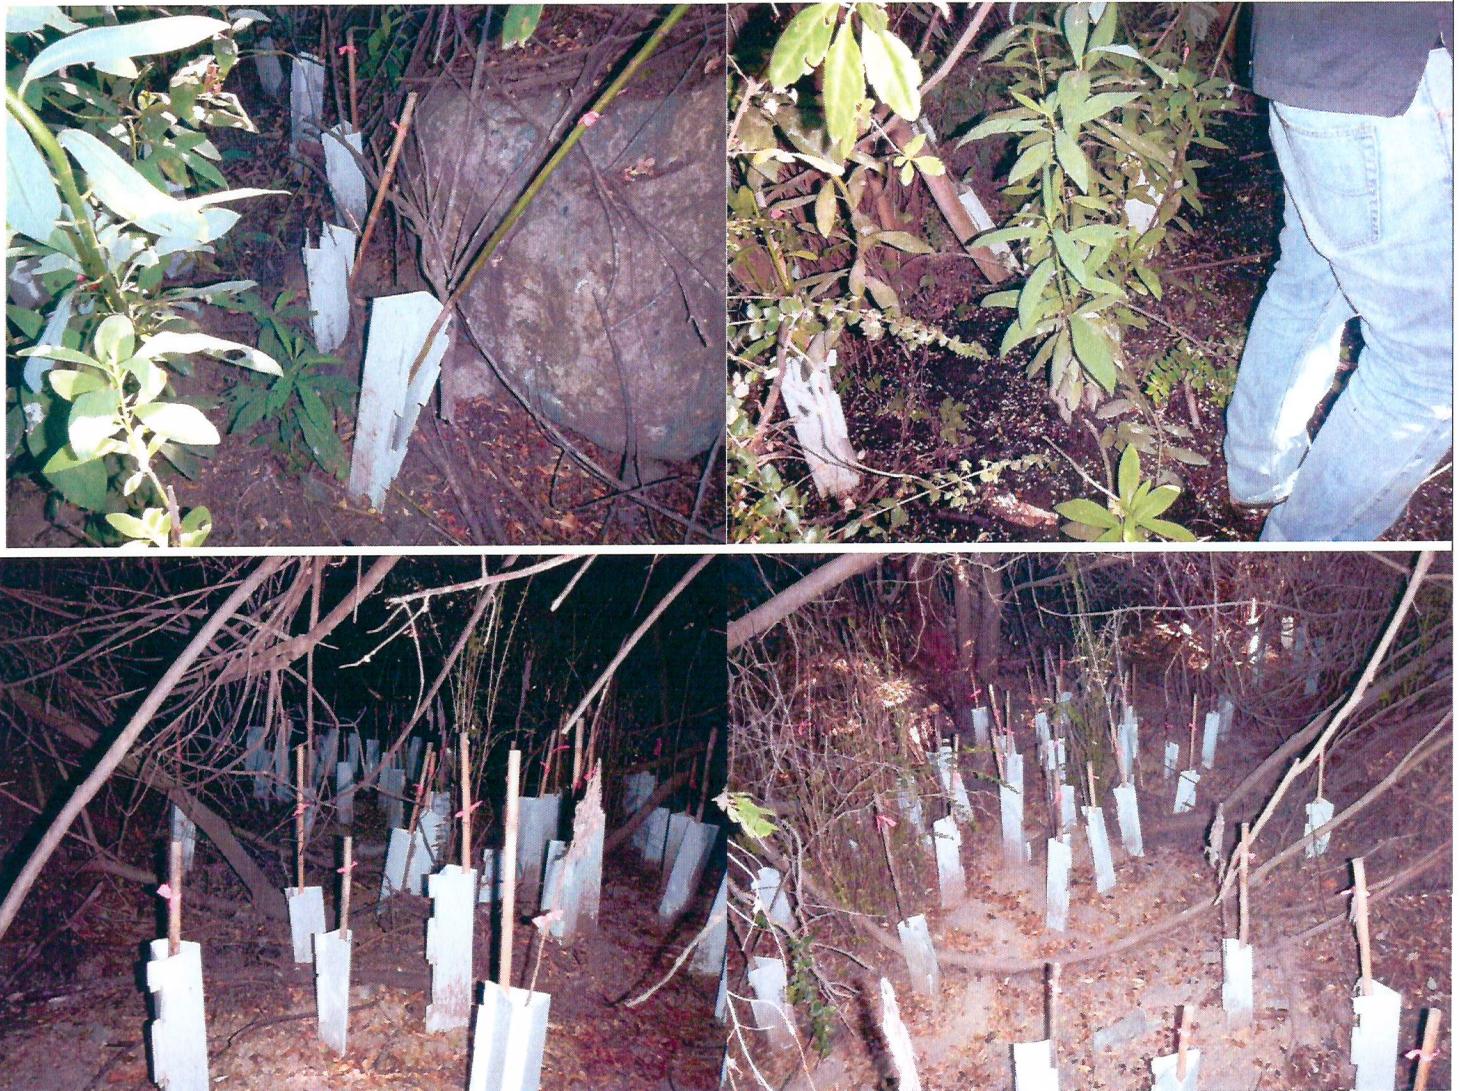
#### FOTOGRAFÍAS

Además se pudo constatar, de acuerdo a lo visto en terreno y conversado con el titular, que el ensayo de enriquecimiento se realizó dentro del cauce de la quebrada no observándose plantas de canelo en las laderas a diferentes distancias del cauce, lo que no es concordante con los objetivos del ensayo propuestos por el titular y aprobados en la RCA N° 038/2004.

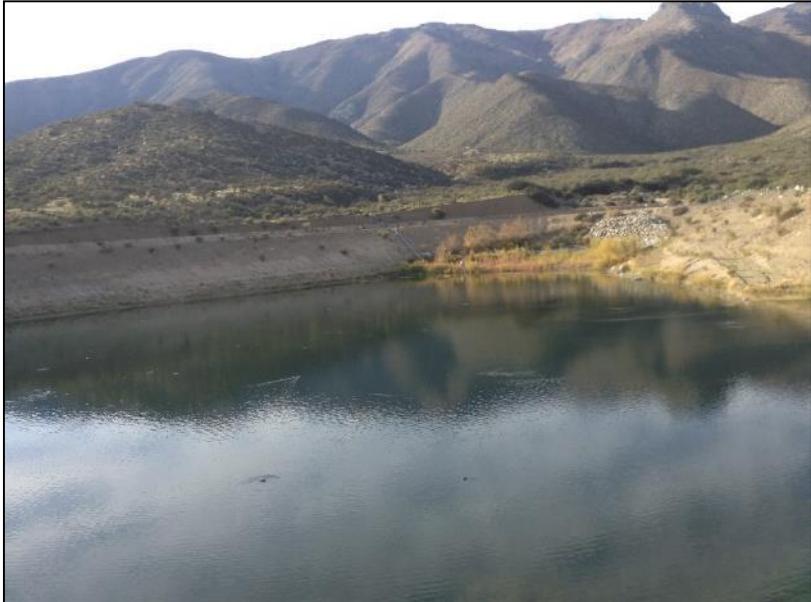
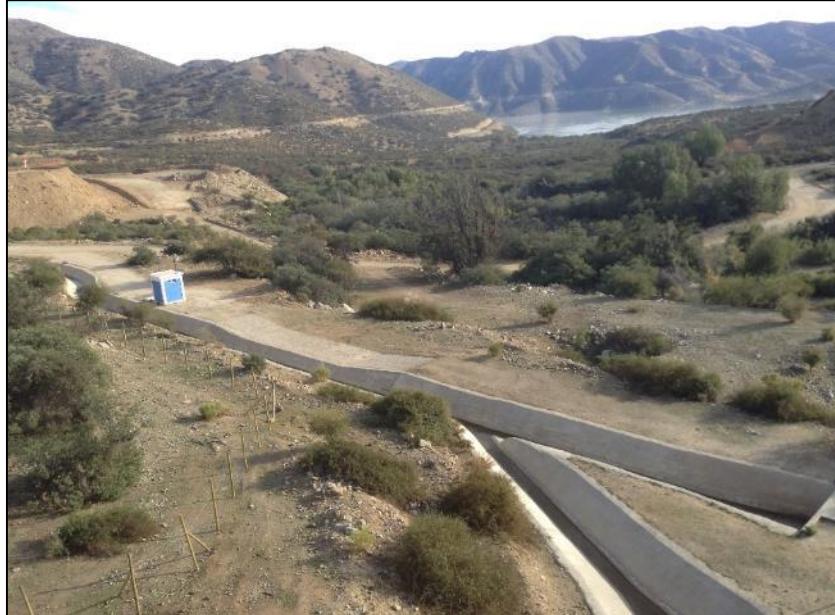
<b>Fotografía 1.</b>	<b>Fecha:</b> 29-07-2015		<b>Fotografía 2.</b>	<b>Fecha:</b> 29-07-2015	
<b>Coordenadas DATUM WGS84 HUSO 19S</b>	<b>Coordenada Norte:</b> 6457632 m	<b>Coordenada Este:</b> 309687 m	<b>Coordenadas DATUM WGS84 HUSO 19S</b>	<b>Coordenada Norte:</b> 6457632 m	<b>Coordenada Este:</b> 309687 m
<b>Descripción medio de prueba:</b> Vista a embalse de cola de Tranque de relaves El Mauro			<b>Descripción medio de prueba:</b> Vista a obra de descarga de aguas desde embalse de cola de Tranque de relaves El Mauro

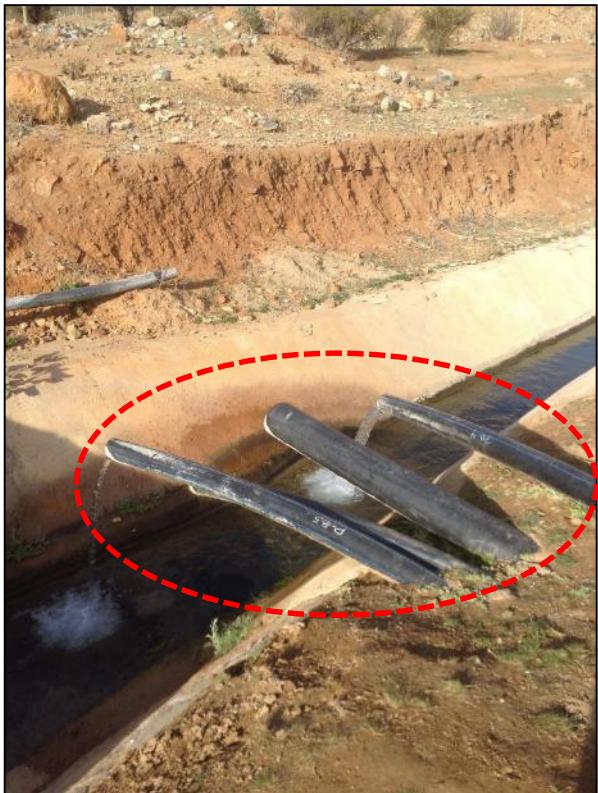
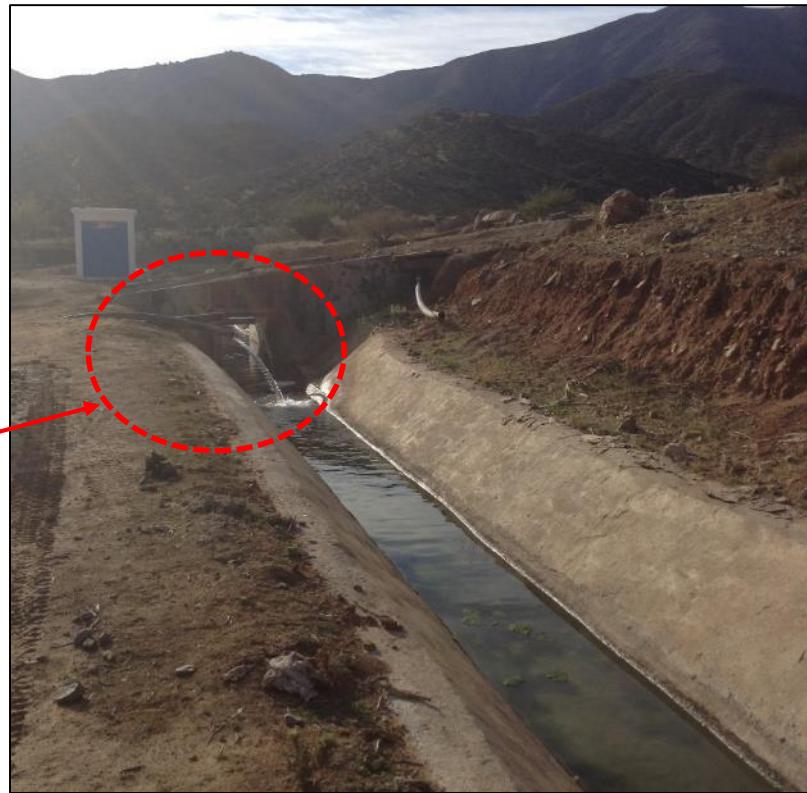
canal Poniente Corto, correspondía al agua proveniente de los pozos de la Quebrada El Colo, la cual ingresaba mediante tuberías antes de la descarga de este canal al embalse de cola (Fotos 3 y 4)

<b>Fotografía 3.</b>	<b>Fecha:</b> 29-07-2015		<b>Fotografía 4.</b>	<b>Fecha:</b> 29-07-2015	
<b>Coordenadas DATUM WGS84 HUSO 19S</b>	<b>Coordenada Norte:</b> 6457632 m	<b>Coordenada Este:</b> 309687 m	<b>Coordenadas DATUM WGS84 HUSO 19S</b>	<b>Coordenada Norte:</b> 6457632 m	<b>Coordenada Este:</b> 309687 m
<b>Descripción medio de prueba:</b> Alimentación de aguas hacia embalse de cola Tranque El Mauro, desde captaciones de agua subterránea del titular.			<b>Descripción medio de prueba:</b> Alimentación de aguas hacia embalse de cola Tranque El Mauro, desde captaciones de agua subterránea del titular.

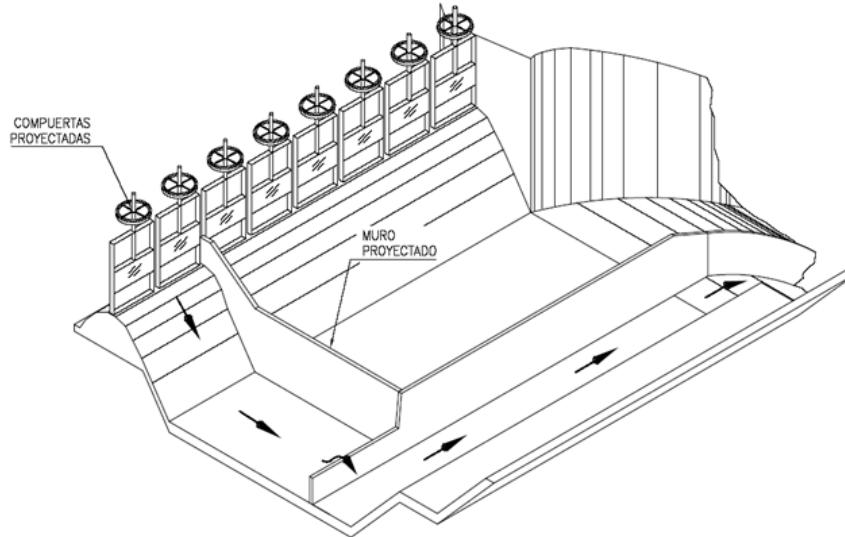
**Figura N° 4.3**  
Isométrico partición del vertedero

se realizará una modificación del vertedero de ingresos al túnel de desvío. Esta modificación consiste en proyectar una partición del vertedero en dos secciones separadas por un muro de 3.5 m de altura, tal como se muestra en la siguiente figura.

De la figura anterior se puede ver que una sección conducirá directamente las aguas a la Obra interior de distribución y corresponderá a una conducción frontal a los dos primeros vanos del vertedero, que recibirá un caudal de diseño de 15 ( $m^3/s$ ) desde el segundo vano, manteniéndose cerrado el primer vano del vertedero....(....) La operación del sistema se realizará mediante un sistema de compuertas que se ubicarán en el umbral del vertedero existente.
