SUPERINTENDENCIA DEL MEDIO AMBIENTE

REF.: VIOLACION A RCA 038 /2004, COMPENSACION  
PERDIDA DE VEGETACION, MINERA LOS PELAMBRES.

El objetivo de esta carta es denunciar nuevas y graves violaciones a la RCA 038 de 2004 por parte de la empresa Minera Los Pelambres.

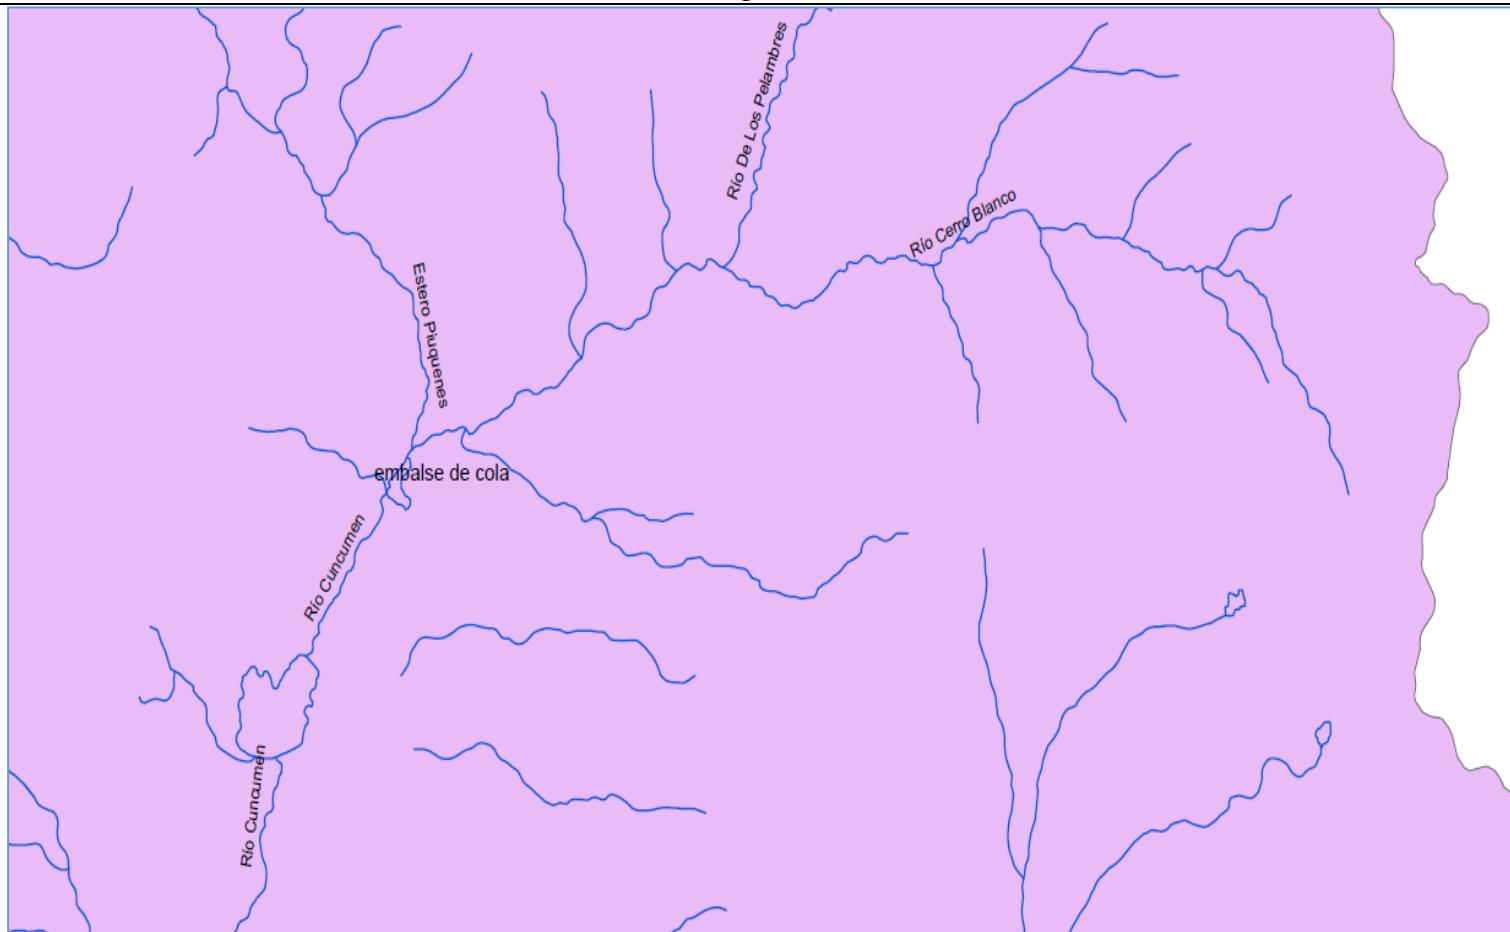
Figura 4.a

**Descripción de medio de prueba:** Hidrografía asociada a la cuenca del río Cuncumén (Fuente: Minuta N° 1-2016. Unidad de Medio Ambiente. DGA región de Coquimbo (Anexo 8))

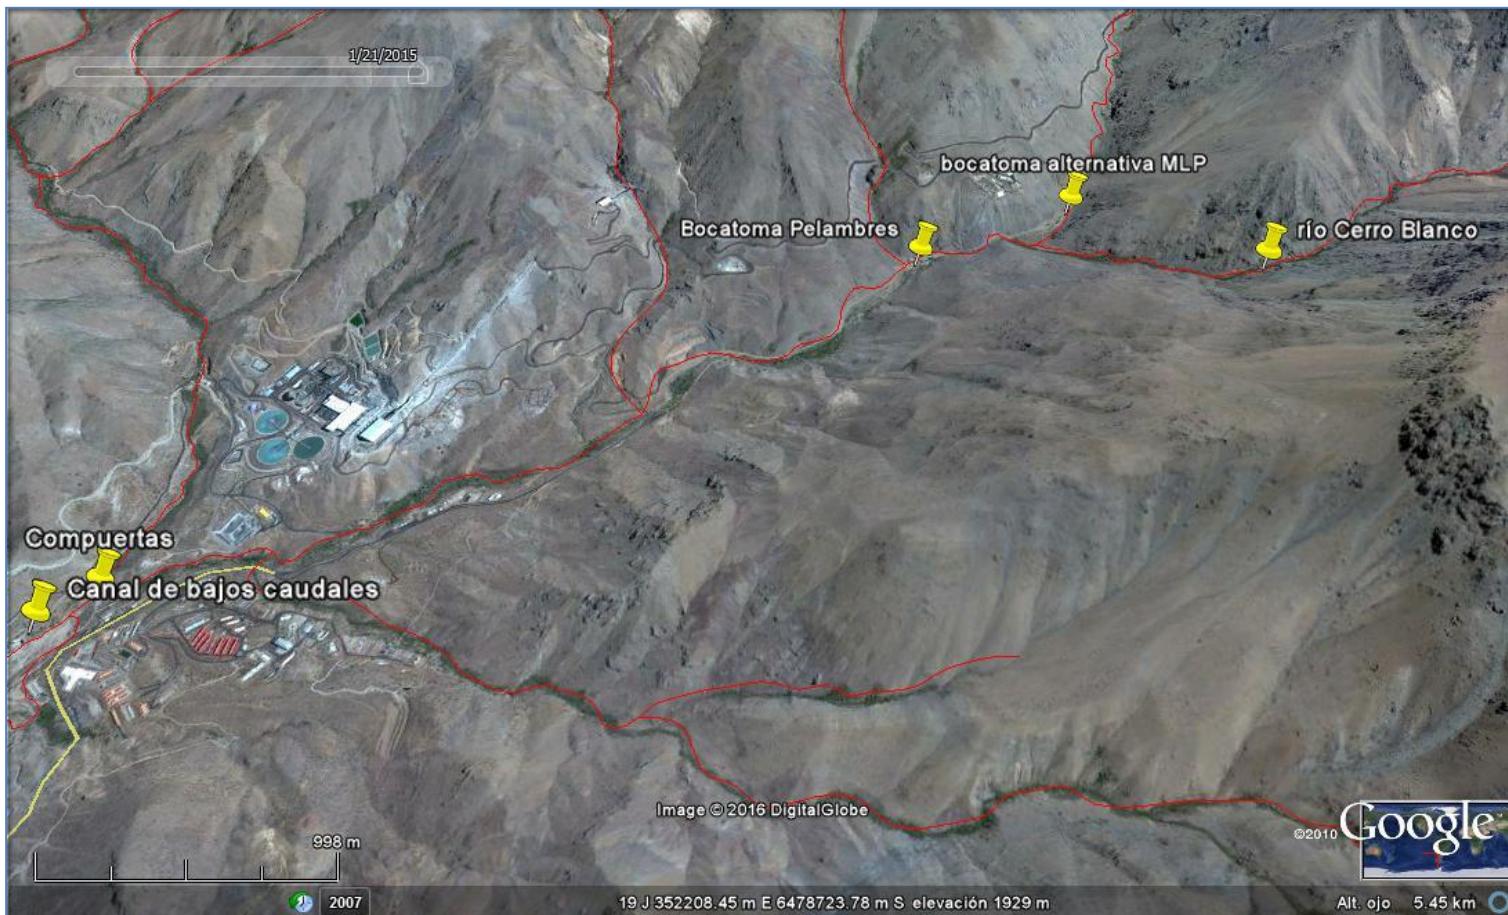
Figura 4.b

Ubicación de compuertas de regulación y bocatomas de MLP en río Pelambres (Fuente: Minuta N° 1-2016.Unidad de Medio Ambiente. DGA región de Coquimbo (Anexo 8).

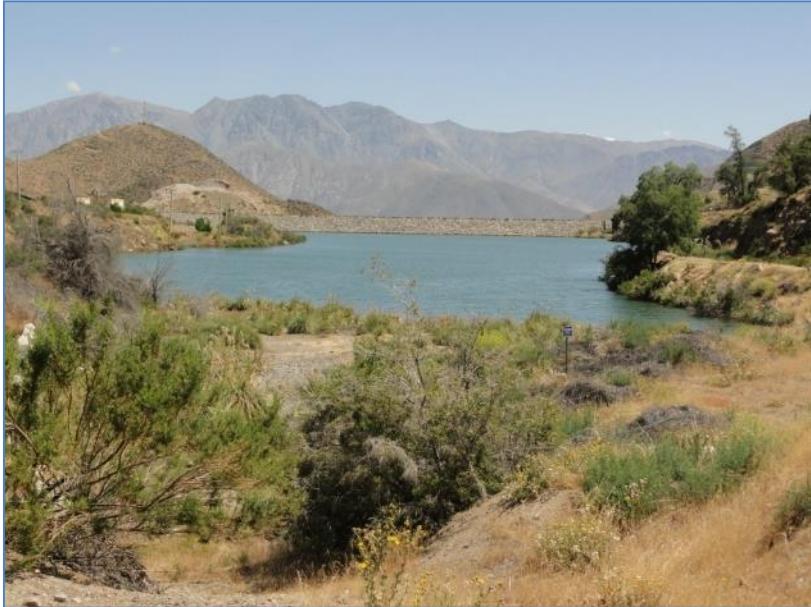
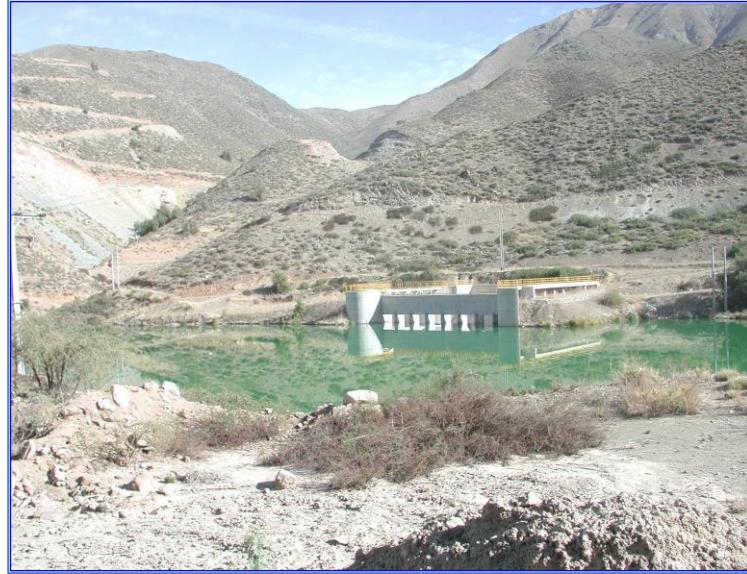
<b>Fotografía 7.</b>	<b>Fecha:</b> 10-12-2015	<b>Fotografía 8.</b>	<b>Fecha:</b> s/i
<b>Descripción medio de prueba:</b> Embalse de cola del Tranque Quillayes con agua		<b>Descripción medio de prueba:</b> Fotografía de localización del Nodo 9 en embalse de cola del Tranque Quillayes, según Plan de Seguimiento RCA N°38/2004 (Fuente: Minuta N° 1-2016.Unidad de Medio Ambiente. DGA región de Coquimbo (Anexo 8).

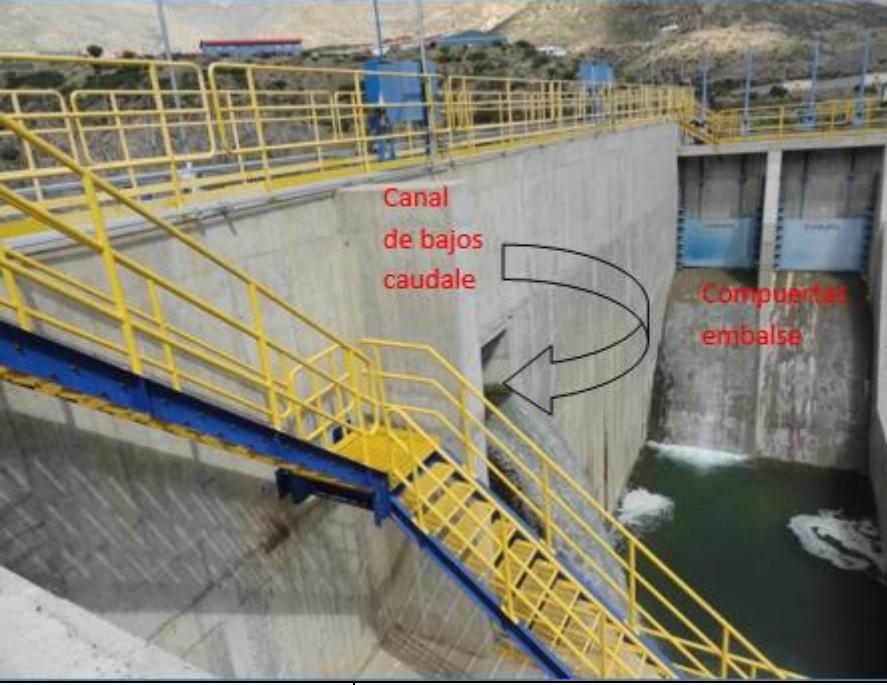
- b) La operación del embalse de cola para el proyecto de túnel de desvío del río Cuncumén, aprobado mediante RCA N° 107/2008, establecía que la entrega de aguas se efectuaba por la operación de dos compuertas de entrega desde el embalse de cola (Fig. 6). A la fecha de inspección sectorial de la DGA (10 de diciembre 2015) el manejo que MLP estaba realizando para la restitución del río Cuncumén, consistía en la entrega de un porcentaje de caudal a través de las compuertas del embalse de cola y la entrega de aguas del estero Piuquenes (en porcentaje de mezcla con el río Pelambres regulado por el titular) a través del canal de bajos caudales (Fig. 6).

<p>The photograph shows a concrete dam structure with yellow safety railings. A blue walkway leads down to a lower level. Red text labels point to specific features: 'Canal de bajos caudales' points to a curved pipe or canal on the left; 'Compuertas embalse' points to a set of large vertical gates on the right. A black arrow points from the text 'Canal de bajos caudales' towards the pipe.</p>
Fotografía 9.	Fecha: 10-12-2015
<b>Descripción de medio de prueba:</b> Manejo de las aguas del río Cuncumén antes de su ingreso a túnel de desvío en diciembre de 2015 (Fuente: Minuta N° 1-2016.Unidad de Medio Ambiente. DGA región de Coquimbo (Anexo 8).

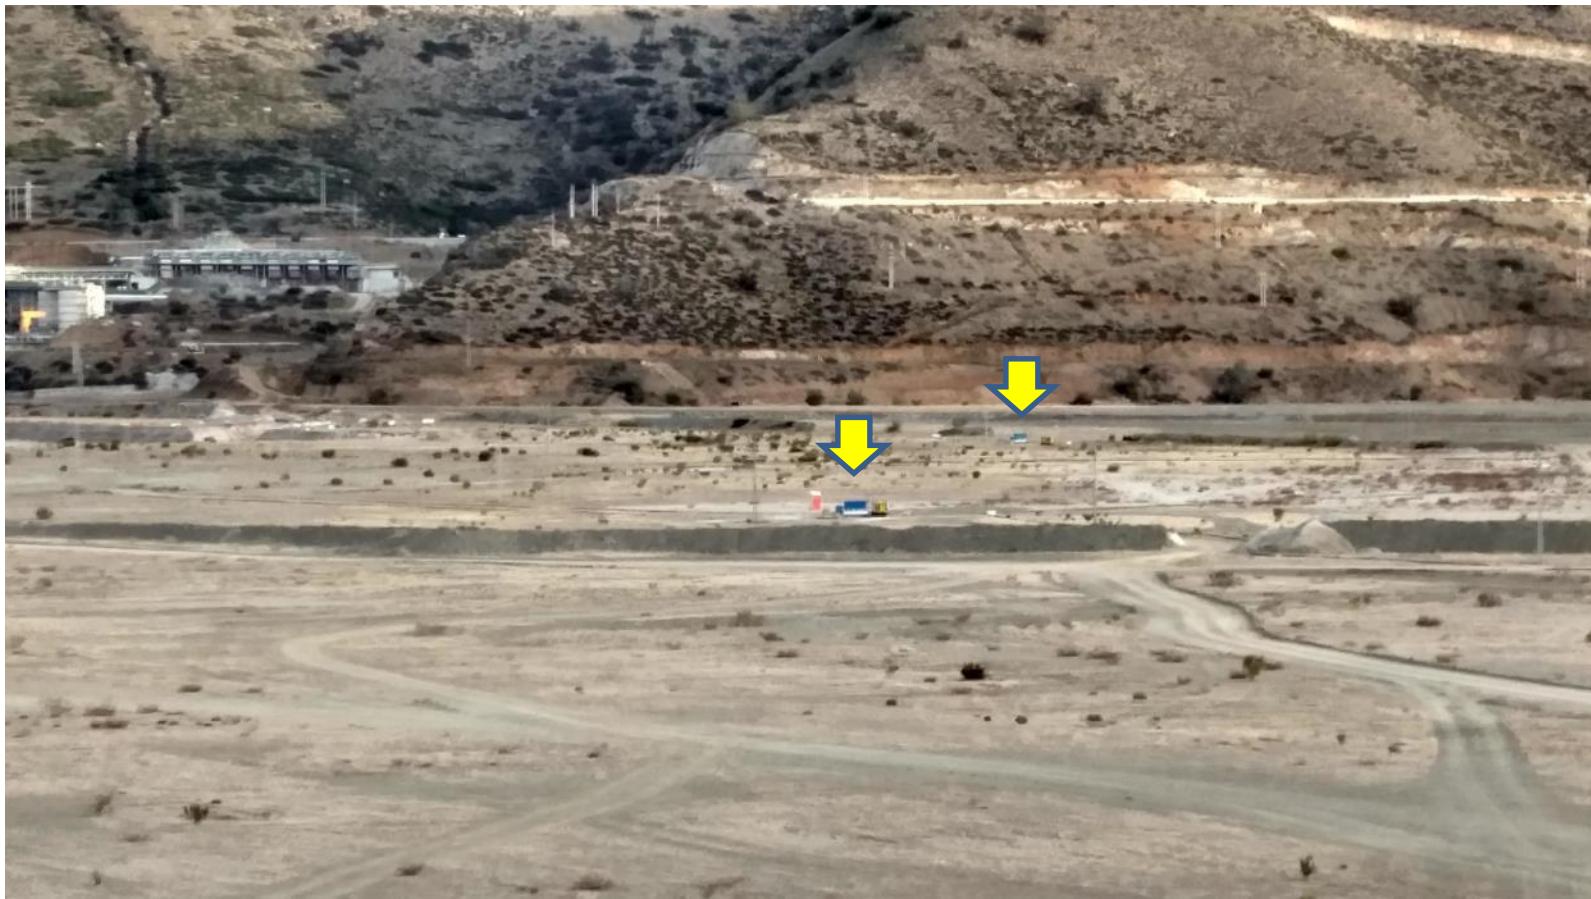
Fotografía 10.

- a) Con fecha 29 de julio de 2015, se visitó tranque de relaves Quillayes. El Sr. Manuel Méndez, Superintendente de Recursos Hídricos de MLP, explicó que existen 7 pozos de extracción de aguas en la cubeta de los tranques de relaves El Chinche y Los Quillayes. En el Tranque Los Quillayes, existían 6 pozos (PR1A, PR2A, PR3A, PR4A, PR5A, PR8A), y uno en el tranque El Chinche, denominado PR7A. Todos ellos habilitados para la extracción (Foto 10).

- iv. Finalmente, se hace presente que, en el caso de que hoy no se estén bombeando los pozos habilitados en la cubeta del tranque (de acuerdo al último antecedente disponible, éstos se encuentran des-energizados, pero no clausurados (Febrero 2016)), ello implicaría: (1) dejar de capturar masa contaminante, con lo que es esperable que se produzca mayor infiltración y (2) inducir flujos preferenciales de aguas contaminadas que se infiltran al acuífero a través de los pozos, lo que terminaría impactando el sistema subterráneo.

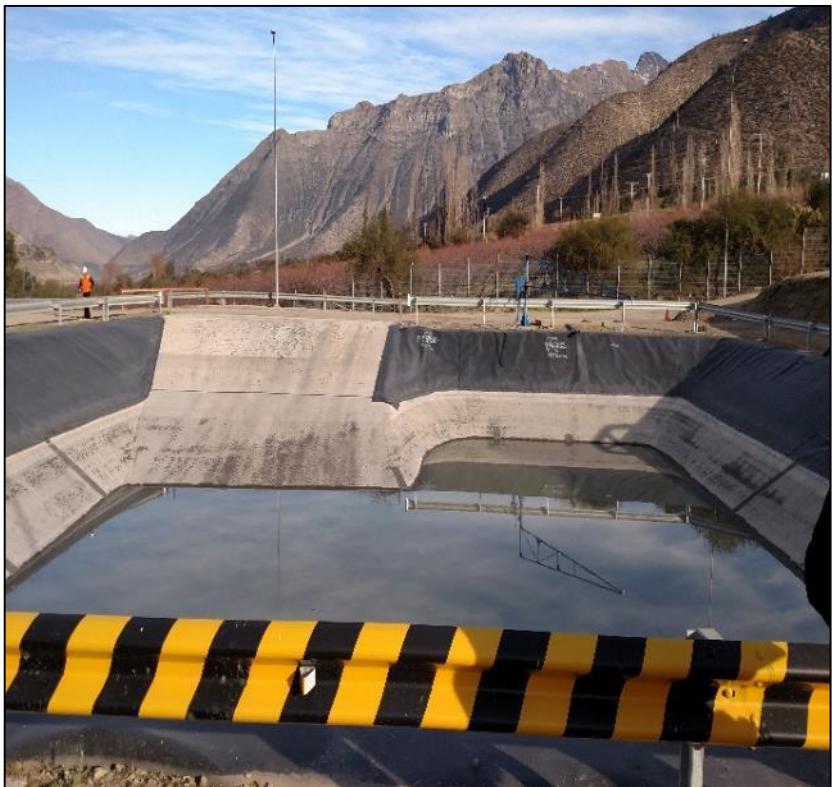
Fotografía 11.

- c) La piscina de emergencia del KM 22 estaba construida de hormigón armado, y recubierta en su base con HDPE. Además, posee HDPE desde la altura media de la piscina, hacia arriba (Fotos 11 y 12).

Piscina de emergencia de concentrado, Estación Km 22 del concentraducto

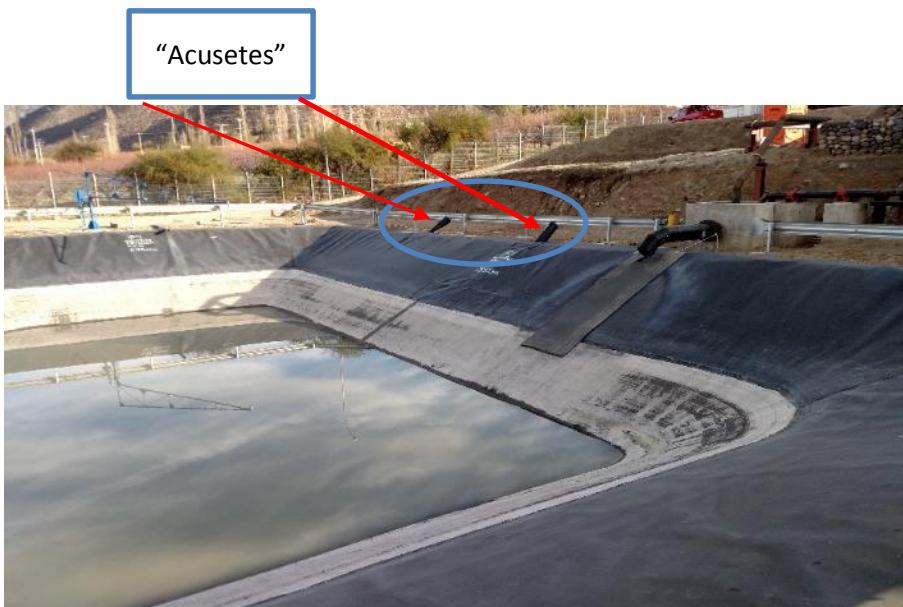
Fotografía 12.

- e) Se constató que la piscina KM 22 contaba con dos sistemas de detección de filtraciones, los que de acuerdo a lo indicado por el Sr. Navia, se chequeaban cada tres meses aproximadamente, mediante la utilización de una varilla en los llamados "Acusetes" (Foto 12), objeto constatar la presencia de líquidos por fuera de la impermeabilización. Además, indicó que anualmente se realiza medición de estanqueidad a través de sistema de conductividad eléctrica implementado en el subsuelo de la piscina y que es chequeado por una empresa externa. Se constató la piscina contaba con sistema de sensor de nivel en línea y cámara de vigilancia HD, ambos conectados a sala de control.

Piscina de emergencia Estación Km 22 del concentraducto. Se indica sistema de detección de fuga mediante varillas o "Acusetes"
