INFORME VISITA

PROYECTO PASCUA LAMA

28 DE JULIO DE 2016

Informe Preliminar de Daños Planta ARD

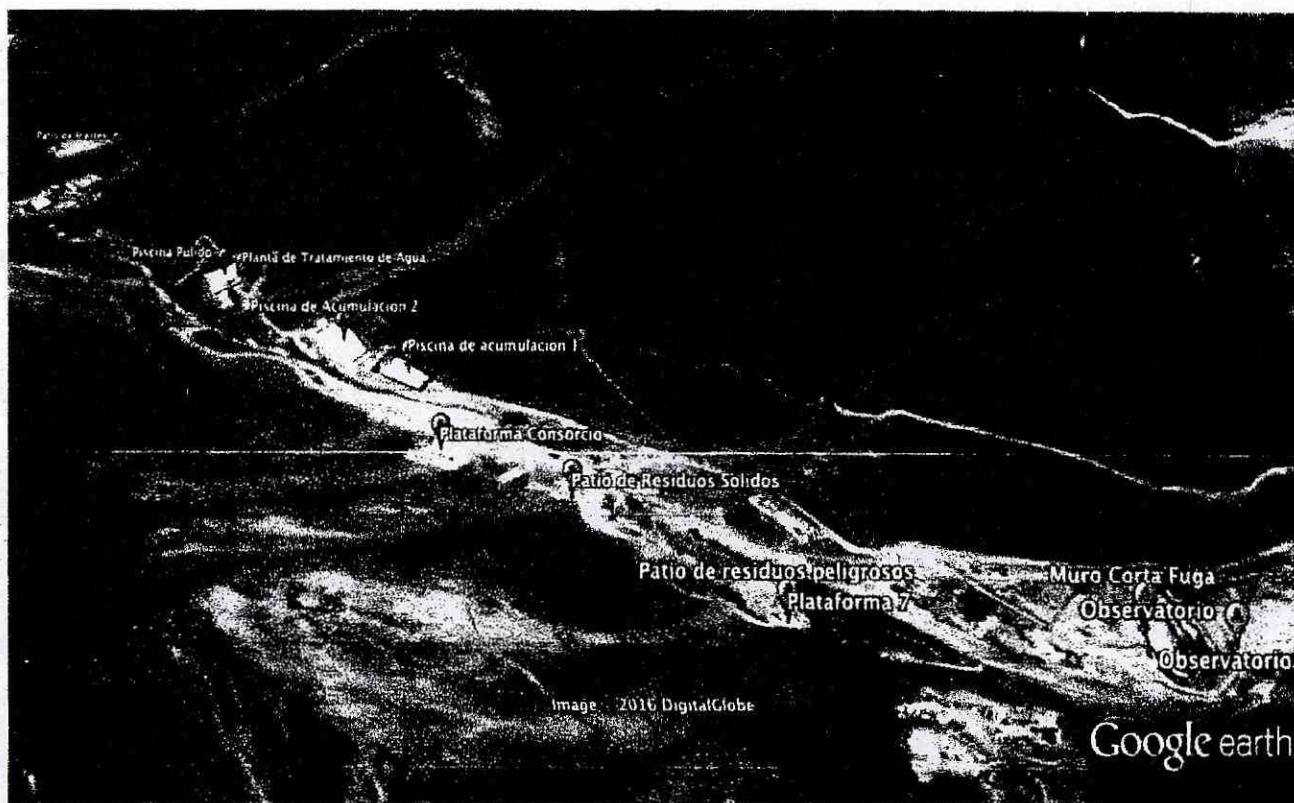
4.1 Planta de tratamiento de aguas: se visita la planta y se observa evidentes daños en su estructura y equipos interiores producto de una avalancha que hubo en el lugar donde esta emplazada. La planta se encuentra fuera de operación con personal trabajando en diversas actividades como limpieza, reposición de equipos, etc. Se observa gran cantidad de nieve en los alrededores que ha sido removida para trabajar en el sector y un contenedor marítimo con daños estructurales con equipos en su interior. Se informa que se esta trabajando para tener la planta operativa antes del fin del mes de agosto.

4.2 Punto de observación general al PPL: desde la planta de tratamiento de aguas nos dirigimos al punto de observación solicitado para tener una vista panorámica al PPL. Durante el trayecto a nuestro destino final, se observan contenedores dispuestos en forma desordenada incluso varios volcados en varios sectores del trayecto con evidente daño, estructuras metálicas siniestradas, etc. Decidimos llegar primero al lugar de observación general donde íbamos a reunirnos nuevamente con el personal de terreno del PPL para a nuestro regreso visitar los sectores donde se encontraban los elementos observados.

En el punto de observación general sobre el muro corta fuga del PPL se constata que la nieve ha cubierto gran parte del área donde se ubican las instalaciones y maquinaria. Por el lado derecho del rio Estrecho se observa un solo manto blanco donde apenas se alcanza a reconocer las piscinas de acumulación 1 y 2, se observa un patio de maquinaria con nieve que solo deja ver la parte superior de los equipos ahí estacionados y el muro corta fuga esta completamente tapado de nieve. No se ven ni reconocen caminos de acceso a las distintas zonas ubicadas a este lado del rio. Por el lado izquierdo del rio Estrecho, se observa nuevamente lo mismo que se había evidenciado al subir al punto este observación: gran cantidad de contenedores dados vueltas, tumbados, estructuras de fierro retorcidas y destruidas, gran cantidad de nieve removida, etc.

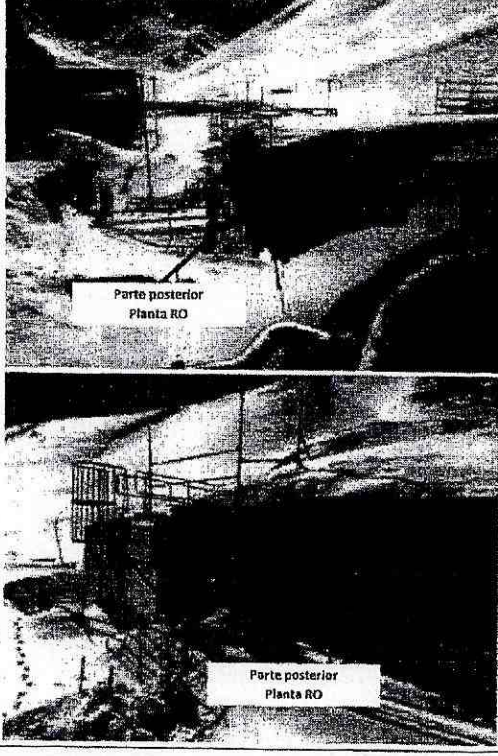
<p>Parte posterior Planta RO</p> <p>Parte posterior Planta RO</p>	<p>Parte posterior de Planta RO (contenedor) no se aprecia daño aparentes.</p>

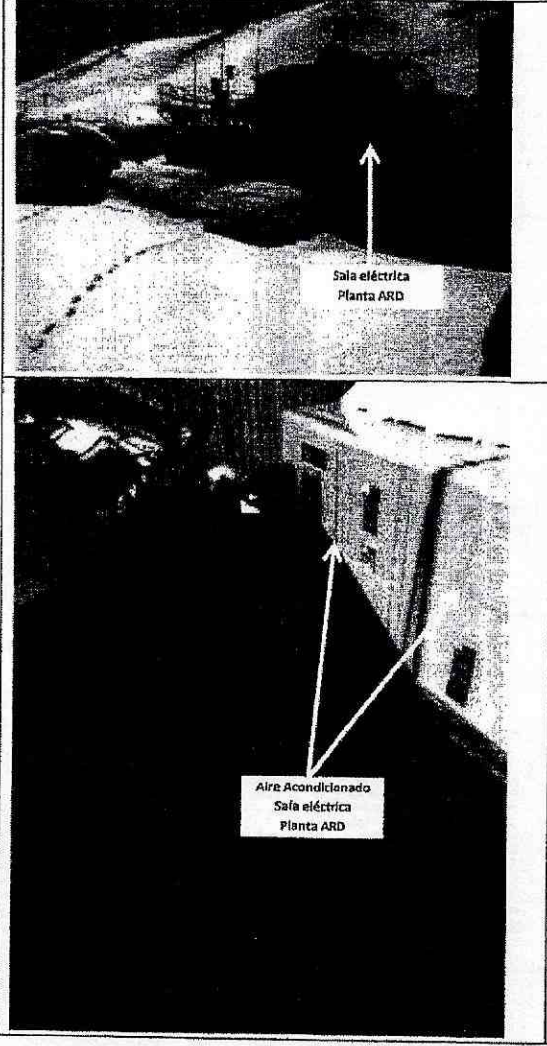
<p>The top photograph is an aerial view of a mining site. A white arrow points upwards from a label 'Sala eléctrica Planta ARD' to a small, rectangular building situated on a hillside. The bottom photograph is a closer, ground-level view of the same building. Two white arrows point from a label 'Aire Acondicionado Sala eléctrica Planta ARD' to the air conditioning unit on the side of the building. The building appears to be made of concrete or masonry and has several windows.</p>	<p>Sala eléctrica Planta ARD y aire acondicionado de sala eléctrica no se aprecia daño aparentes desde el exterior</p>

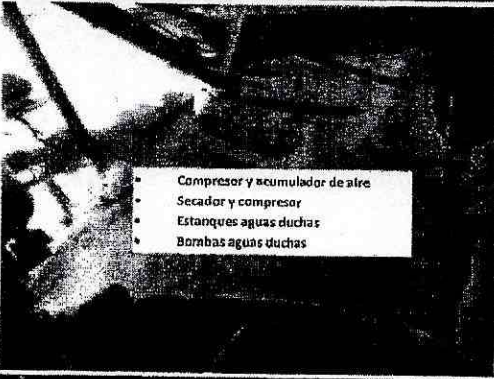
<ul data-bbox="389 588 673 682" style="list-style-type: none">• Compresor y acumulador de aire• Secador y compresor• Estanques aguas duchas• Bombas aguas duchas

<ul data-bbox="389 892 673 987" style="list-style-type: none">• Compresor y acumulador de aire• Secador y compresor• Estanques aguas duchas• Bombas aguas duchas	<p data-bbox="803 619 909 651">Bajo nieve</p> <ul data-bbox="803 651 1169 787" style="list-style-type: none">• Compresor y acumulador de aire• Secador y compresor• Estanques aguas duchas• Bombas aguas duchas <p data-bbox="803 787 1323 829">Se deben verificar su estado una vez retirada la nieve.</p>
