OF. ORD. N° 1137/

MAT.: Informa y adjunta documentos, al tenor de lo solicitado.

1.3.1.1. "Informe Final de Trabajos de Reparación Botadero Nevada Norte-Servicios Técnicos Mina", faena minera Pascua Lama, de fecha 22 de mayo de 2014; Anexo 1 sobre "medidas de control de polvo en reparación Botadero Nevada", de abril de 2014; Anexo 2, sobre "plan de monitoreo durante la reparación del Botadero CMN-Pascua Lama"; y su Anexo 3, sobre "plano de riesgo geotécnico Botadero Nevada Norte".

DISPONE EL CIERRE TOTAL TEMPORAL DE LOS TRABAJOS DE PERFORACIÓN, Y TRONADURA, PRESTRIPPING Y VACIADO DE MATERIAL EN BOTADERO DE ESTÉRILES, Y APLICA SANCIÓN A EMPRESA MINERA "COMPAÑÍA MINERA NEVADA SPA", POR CONTRAVENCIÓN AL REGLAMENTO DE SEGURIDAD MINERA CONSTATADAS EN LA FAENA "PASCUA" UBICADA EN LA COMUNA DE ALTO DEL CARMEN, PROVINCIA DE HUASCO, REGIÓN DE ATACAMA.

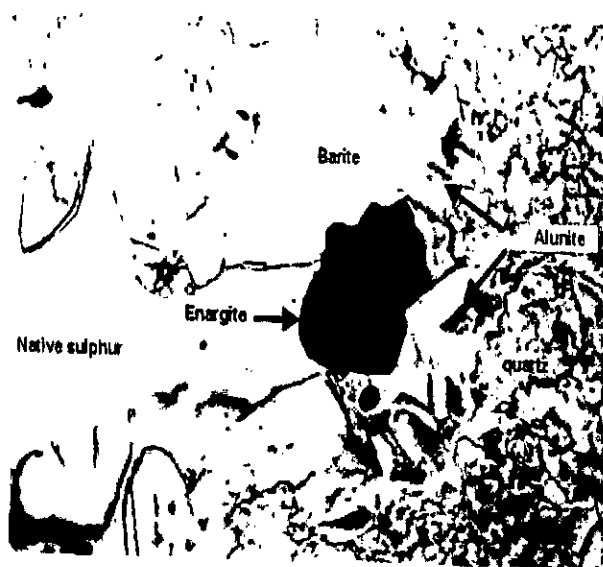
Figura 02. Microfotografía de una muestra de Brecha Central desde XC-440-SE en el túnel a 4,680-metros de elevación. La secuencia Paragenética es alu-nita, seguida de baritina, enargita y finalmente Azufre Nativo. Normalmente, la enargita es más temprana que la baritina. Campo de Vision es 1 mm. Desde Choulnard et al., 1999.

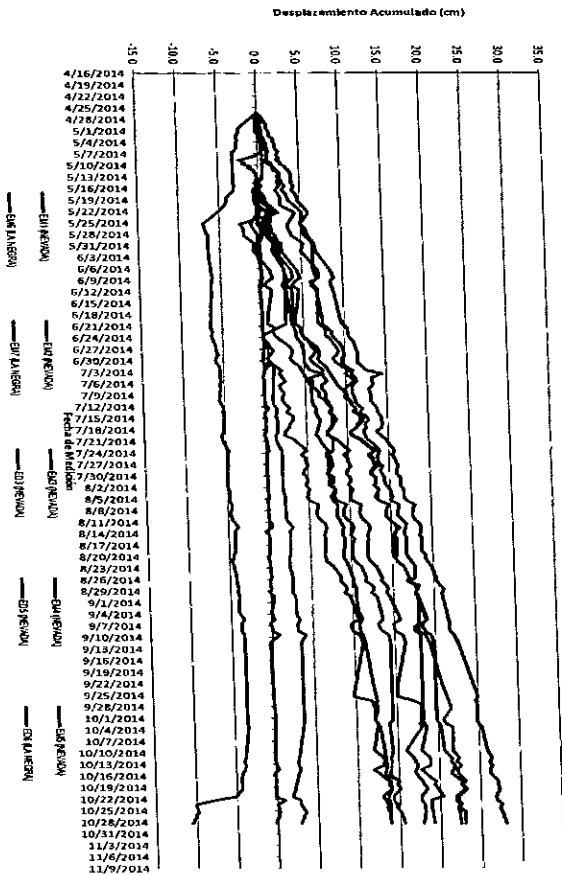
Gráfico de Desplazamientos Acumulados Extensómetros

Nota: 1, 2, 3: Mediciones efectuadas debido a cambios de niveles (ventos y temperatura).

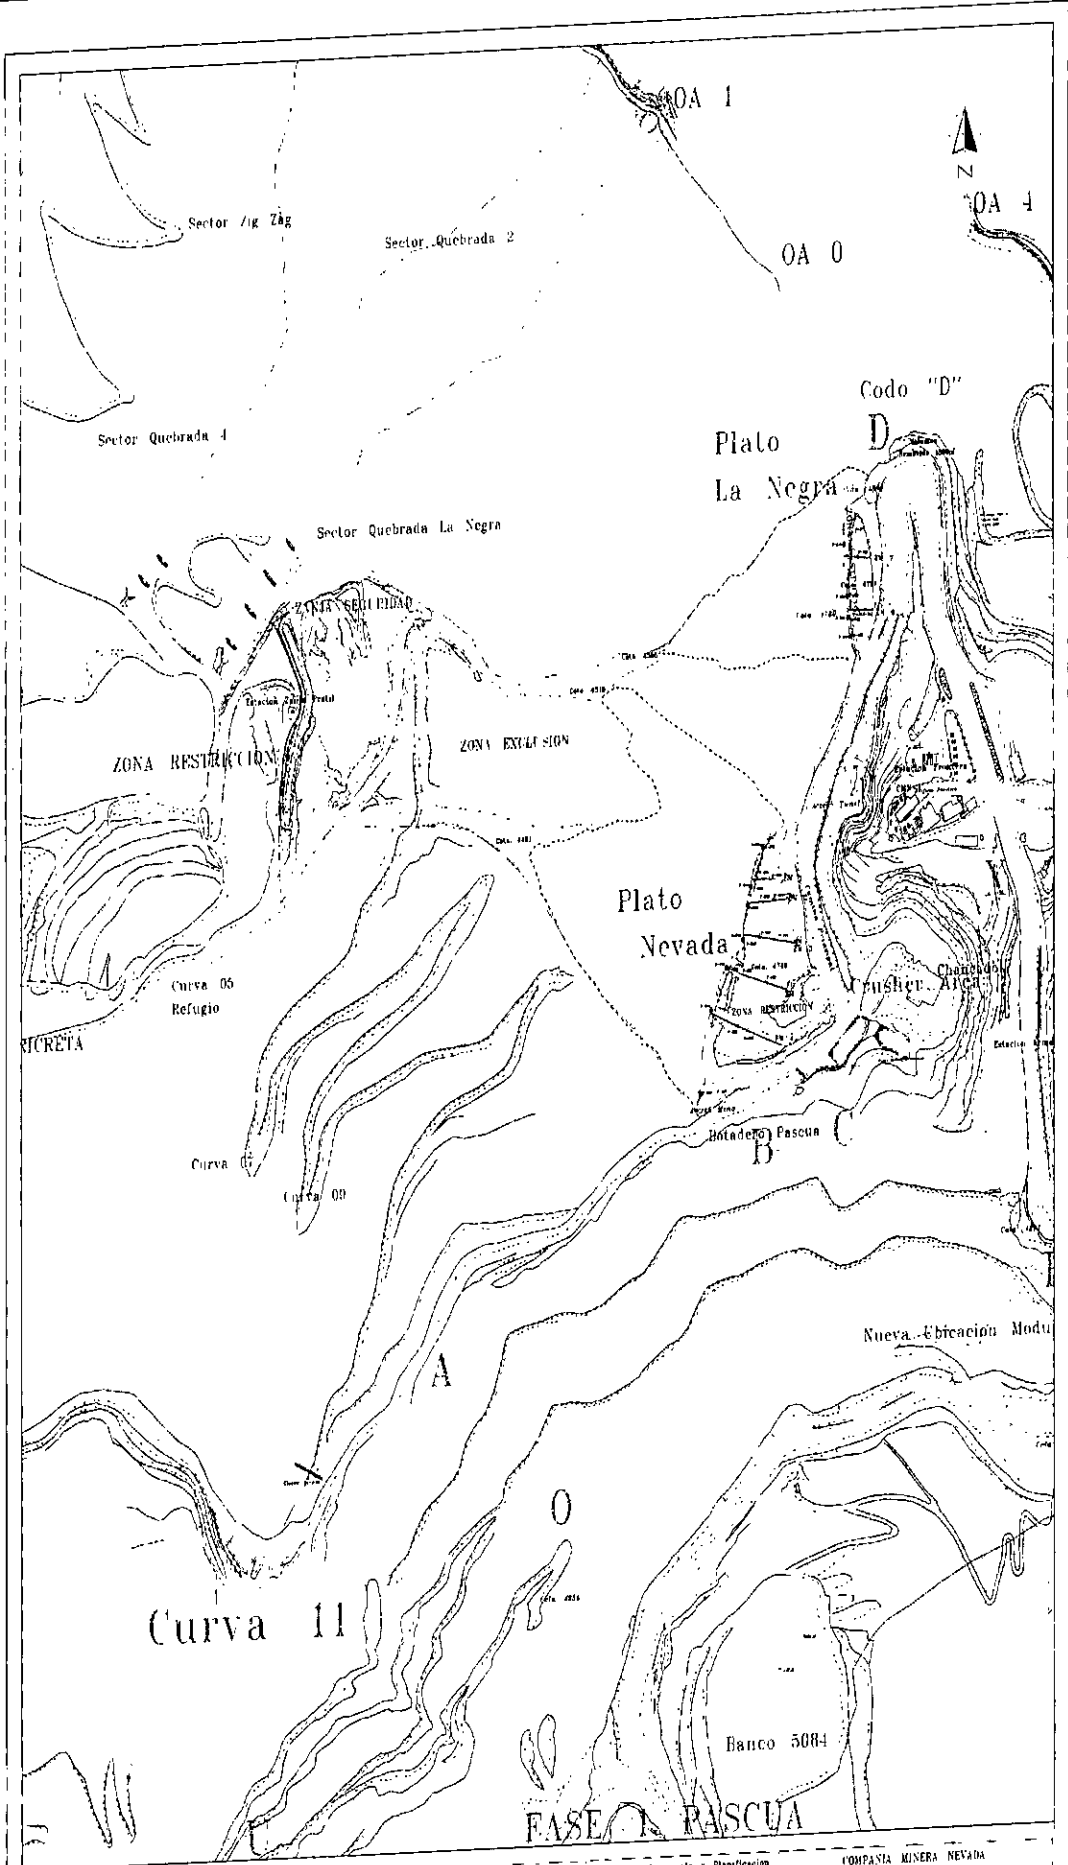
ANEXO 3
Plano de Riesgo Geotécnico Botadero Nevada Norte

El botadero Nevada Norte (actualmente formado por los platos La Negra y Nevada) se encontraba sin actividad desde Octubre de 2012. Su condición geotécnica ha sido estable, pero se generaron agrietamientos y asentamientos superficiales comunes en botaderos de más de 200 metros de altura y que no han estado operativos.

El trabajo de reparación se realizó de forma secuencial, para garantizar el monitoreo mediante prismas y extensómetros de las zonas a reparar. Consistió en la nivelación y posterior sellado de la superficie agrietada, utilizando material competente proveniente de las excavaciones subterráneas depositadas en el centro y extremo sur del botadero. El material total usado fue de 30 Ktons aproximadamente.
