ANTECEDENTES ADICIONALES A INCORPORACIÓN DE DENUNCIAS POST ENTREGA DEL PLAN DE CUMPLIMIENTO REFUNDIDO SEGÚN RES. EX. Nº 8 / ROL Nº D-051-2016

INFORME DE INSPECCIÓN VISITA AUDITORIA AMBIENTAL INDEPENDIENTE Octubre de 2016

INFORME DE INSPECCIÓN VISITA AUDITORIA AMBIENTAL INDEPENDIENTE Noviembre de 2016

INFORME DE INSPECCIÓN VISITA AUDITORIA AMBIENTAL INDEPENDIENTE Diciembre de 2016

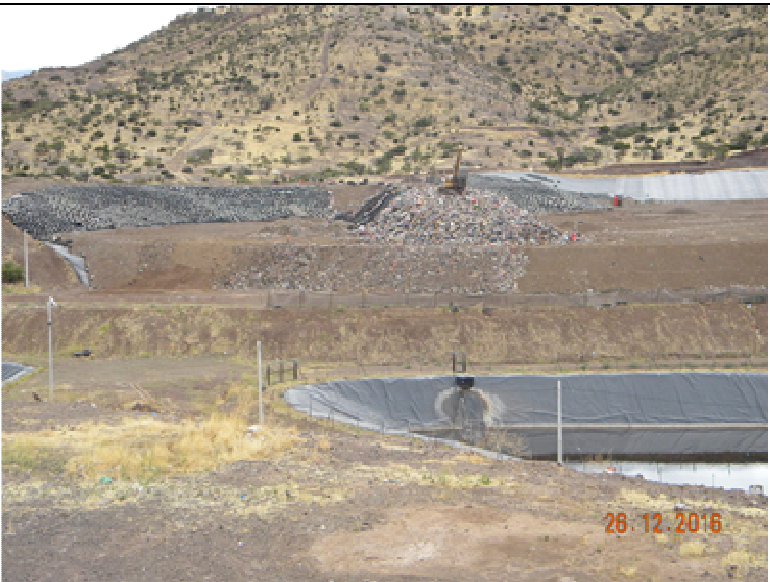
<p style="text-align: center;">26-12-2016</p>	<p style="text-align: center;"> 339299.430 E 63796220.510 N 760.250 m.s.n.m </p> <p style="text-align: center;">(Desde Mirador del relleno sanitario)</p>

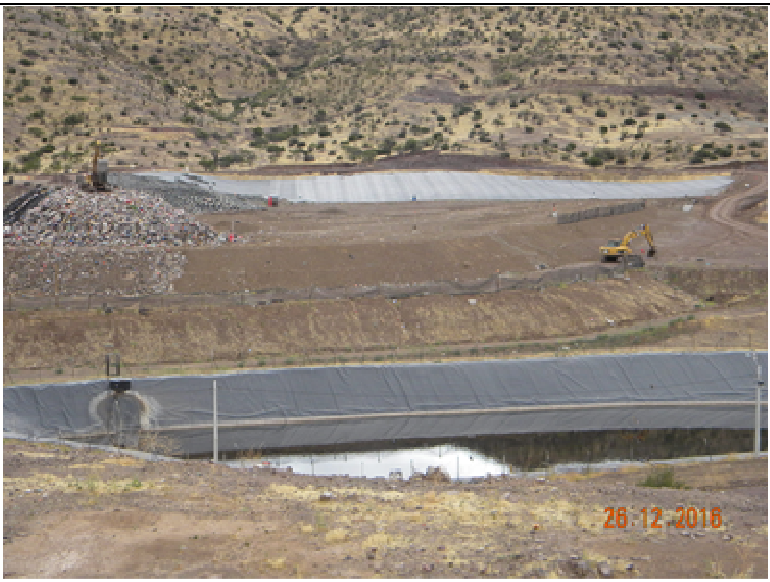
<p style="text-align: center;">26-12-2016</p>	<p style="text-align: center;"> 339299.430 E 63796220.510 N 760.250 m.s.n.m </p> <p style="text-align: center;">(Desde Mirador del relleno sanitario)</p>

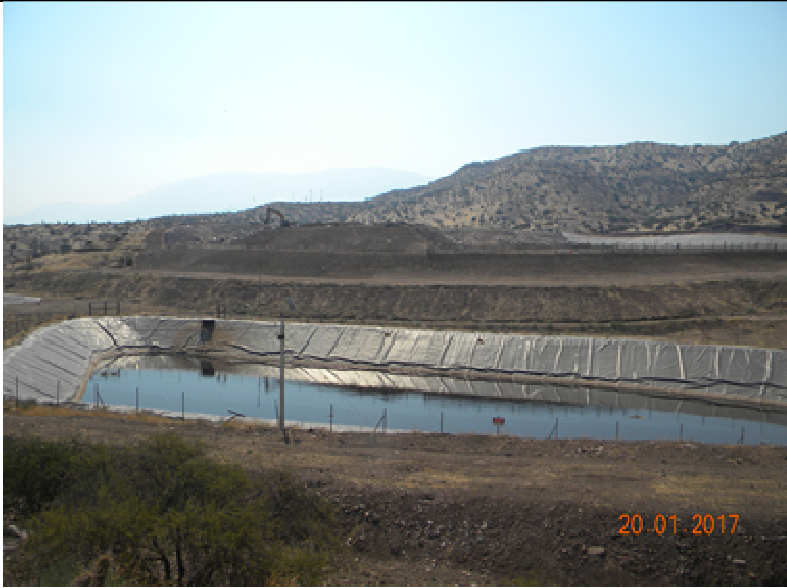
<p style="text-align: center;">20-01-2017</p>	<p style="text-align: center;"> 339299.430 E 63796220.510 N 760.250 m.s.n.m </p> <p style="text-align: center;">(Desde Mirador del relleno sanitario)</p>

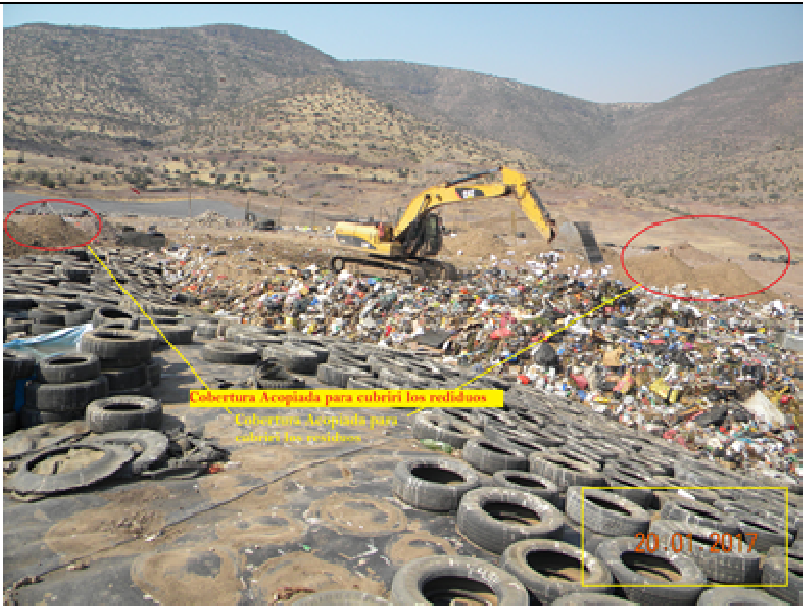
<p style="text-align: center;">20-01-2017</p>	<p style="text-align: center;"> 339145,870 E 6379675,460 N 774.850 m.s.n.m </p> <p style="text-align: center;">(Desde Limite Nor-poniente de la actual impermeabilizaci6n del relleno sanitario)</p>

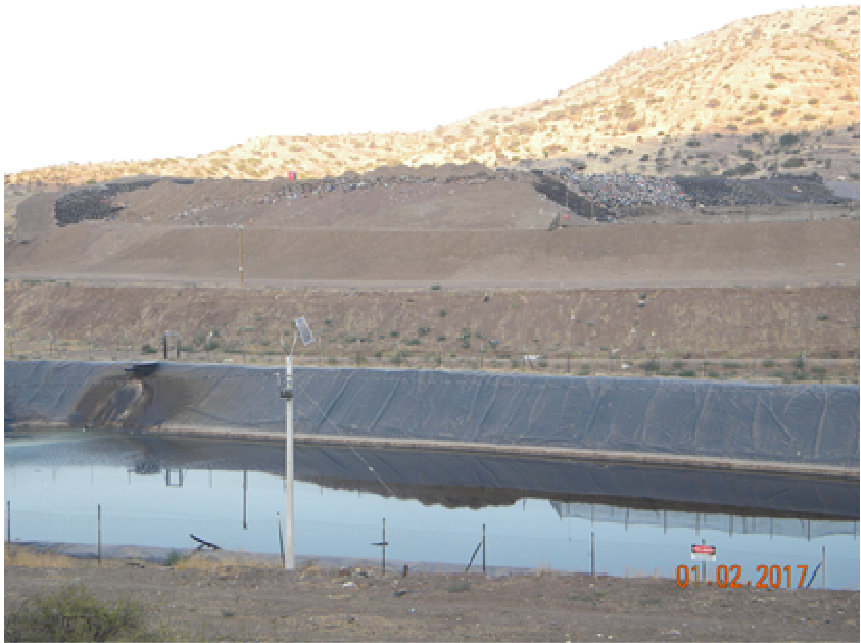
<p style="text-align: center;">01-02-2017</p>	<p style="text-align: center;"> 339299.430 E 63796220.510 N 760.250 m.s.n.m </p> <p style="text-align: center;">(Desde Mirador del relleno sanitario)</p>

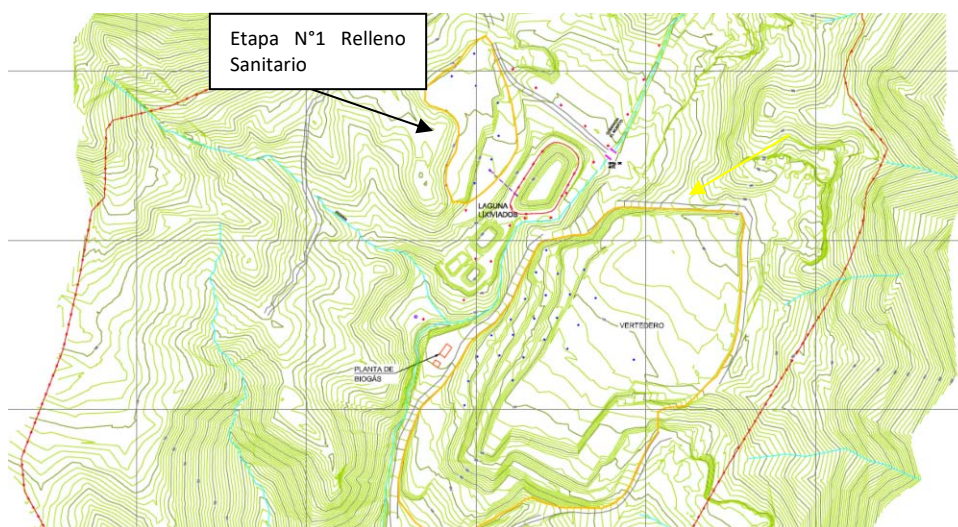
Figura 1 Delimitación Etapa N°1

- El proyecto cuenta con autorización de funcionamiento según consta en **Resolución N°939**, con fecha **23 de diciembre 2014**, SEREMI de Salud Región de Valparaíso, quien autoriza el funcionamiento de la **Etapa N°1** del módulo relleno sanitario del “Centro de Tratamiento Integral (CTI) de Residuos Sólidos La Hormiga”. En la siguiente figura se destaca el área de la etapa N°1.

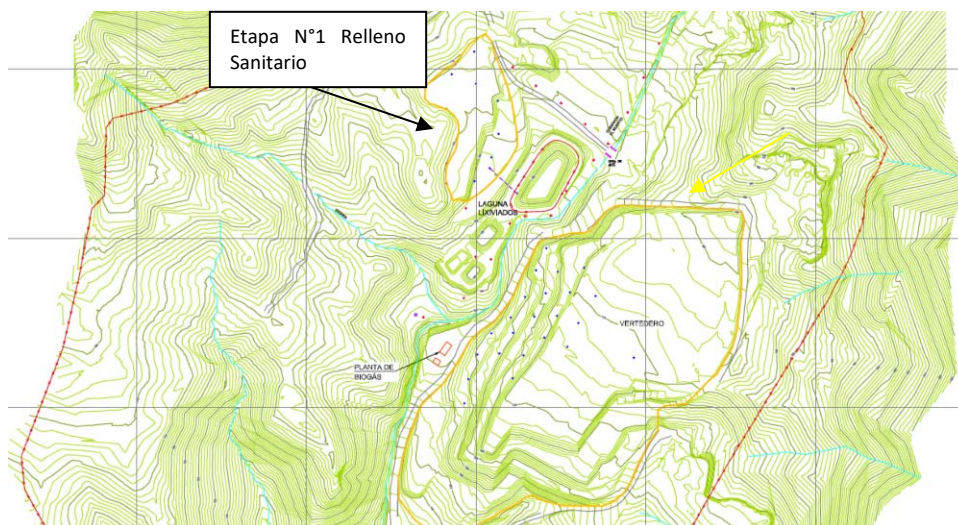
Figura 1 Delimitación Etapa N°1

- El proyecto cuenta con autorización de funcionamiento según consta en **Resolución N°939**, con fecha **23 de diciembre 2014**, SEREMI de Salud Región de Valparaíso, quien autoriza el funcionamiento de la **Etapa N°1** del módulo relleno sanitario del “Centro de Tratamiento Integral (CTI) de Residuos Sólidos La Hormiga”. En la siguiente figura se destaca el área de la etapa N°1.

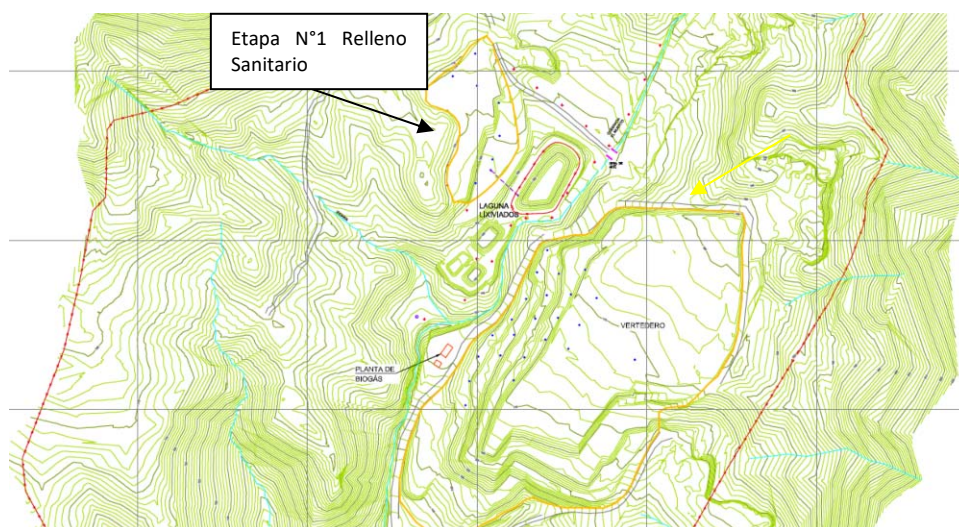
Figura 1 Delimitación Etapa N°1

- El proyecto cuenta con autorización de funcionamiento según consta en **Resolución N°939**, con fecha **23 de diciembre 2014**, SEREMI de Salud Región de Valparaíso, quien autoriza el funcionamiento de la **Etapa N°1** del módulo relleno sanitario del “Centro de Tratamiento Integral (CTI) de Residuos Sólidos La Hormiga”. En la siguiente figura se destaca el área de la etapa N°1.
