INFORME DE FISCALIZACIÓN AMBIENTAL

INSPECCIÓN AMBIENTAL

CENTRAL HIDROELECTRICA LOS CONDORES

DFZ-2014-2263-VII-RCA-IA

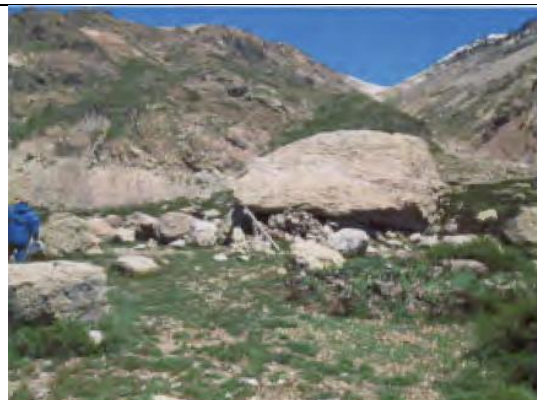
Fotografía 13.

Descripción Medio de Prueba: La fotografía 13 corresponde al sitio arqueológico denominado Alero La Cascada que no cuenta con señalización ni cierre perimetral.

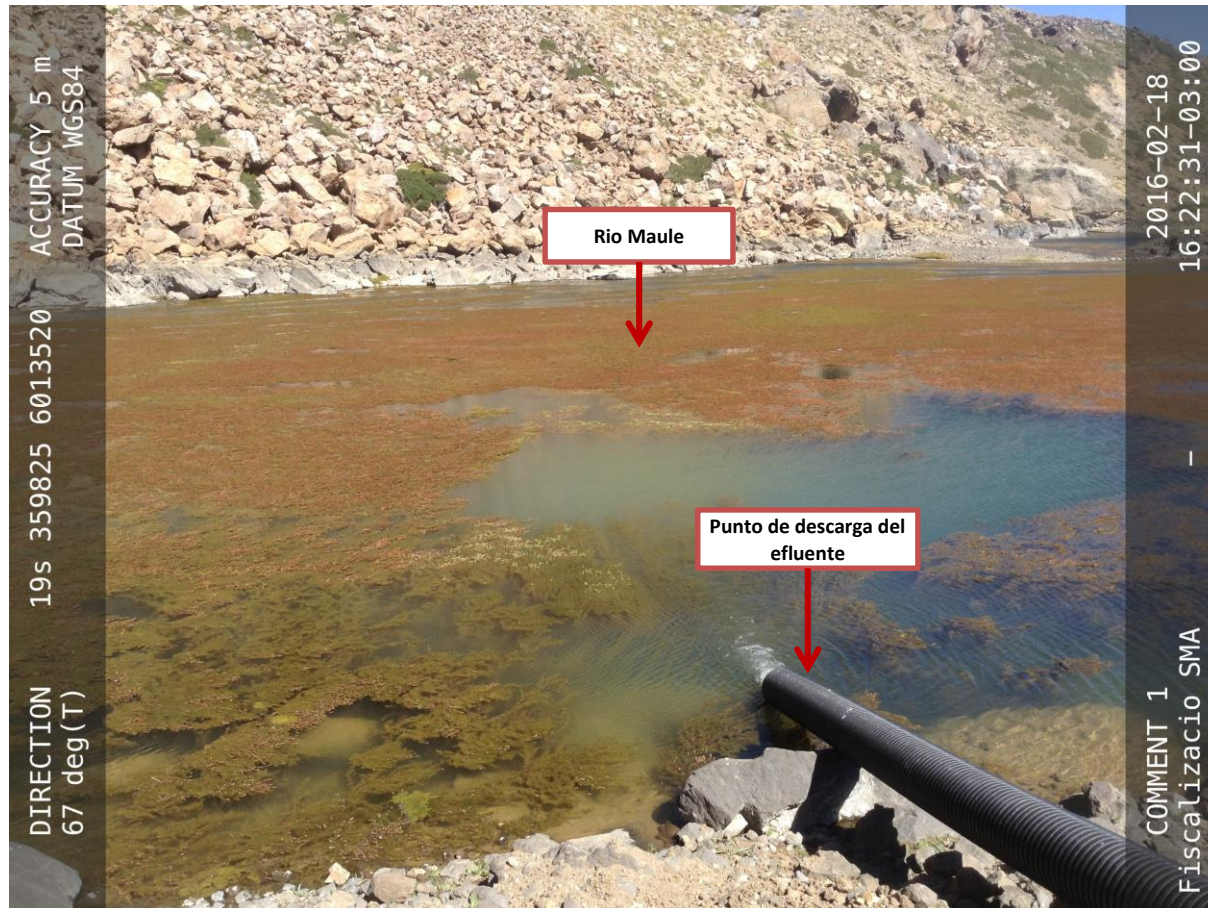
Fotografía 6.

En el lugar no se observó presencia de hormigón u otros materiales de construcción. Se puede observar abundante presencia de plantas acuáticas, tanto aguas arriba como aguas abajo de la descarga.

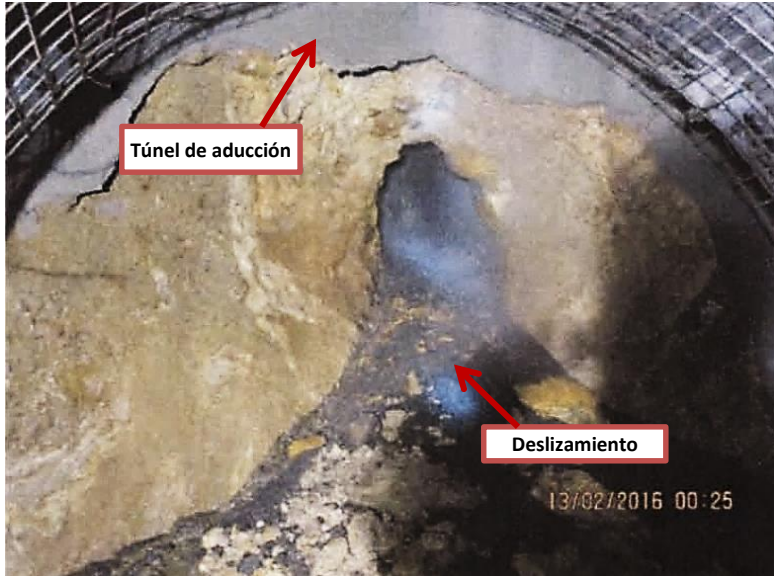
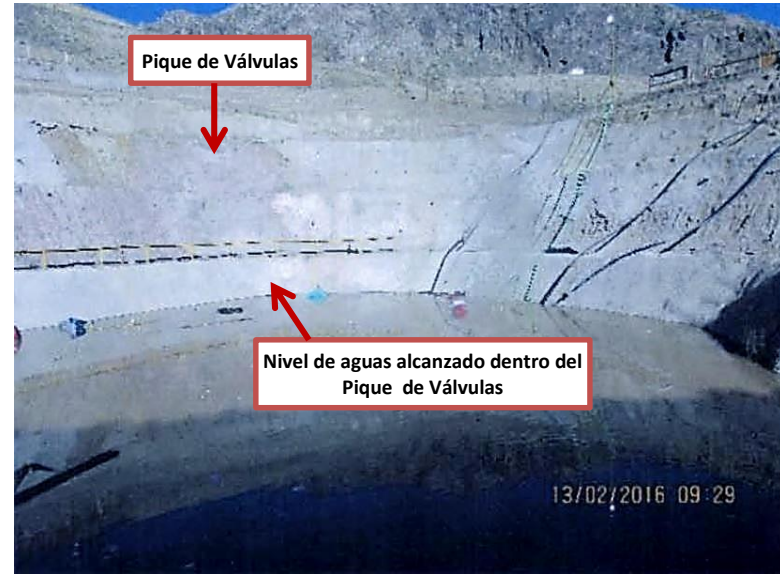
Figura 4.

Descripción Medio de Prueba: Fotografía del Pique de Válvulas inundado, remitida por el titular en informe ingresado con fecha 25 de febrero de 2016. Se puede apreciar el nivel alcanzado por las aguas dentro del pique.
