INFORME TÉCNICO DE FISCALIZACIÓN AMBIENTAL

PROGRAMA DE CUMPLIMIENTO

“INFORME FINAL DE CUMPLIMIENTO, EXPEDIENTE SANCIONATORIO ROL N° F-058-2014
INDUSTRIAS VINICAS S.A.

DFZ-2014-388-VII-PC-IA

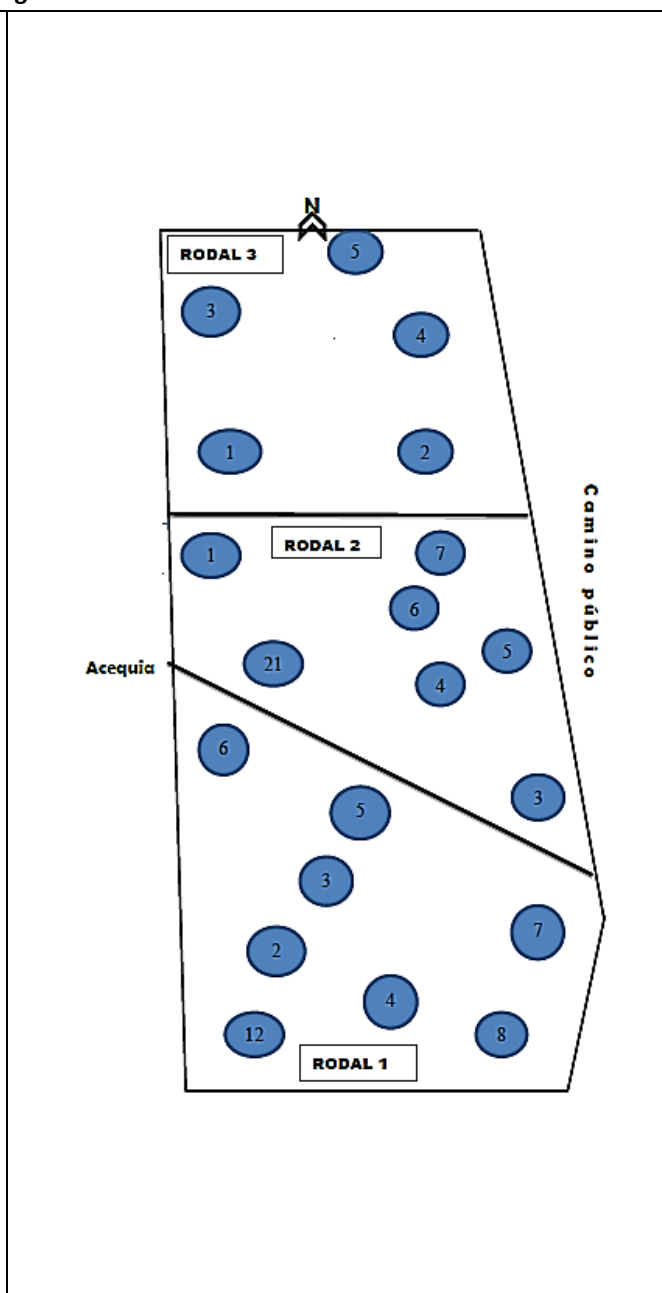
Tabla 3

RODAL 1 (Sur)		
PARCELAS CIRCULARES DE 500 m ² , Factor 20.		
Parcela N°	N° Árboles	N° Árboles/Ha
1	56	1120
2	59	1180
3	56	1120
4	58	1160
5	56	1120
6	55	1100
7	56	1120
8	55	1100
Promedio	1.128 Árb./Ha	
RODAL 2 (Centro)		
PARCELAS CIRCULARES DE 500 m ² , Factor 20.		
Parcela N°	N° Árboles	N° Árboles/Ha
1	60	1200
2	55	1100
3	57	1140
4	55	1100
5	58	1160
6	56	1120
7	57	1140
Promedio	1.137 Árb./Ha	
RODAL 3 (Norte)		
PARCELAS CIRCULARES DE 500 m ² , Factor 20.		
Parcela N°	N° Árboles	N° Árboles/Ha
1	58	1160
2	56	1120
3	55	1100
4	58	1160
5	59	1180
Promedio	1.144 Árb./Ha

Descripción del medio de prueba: Parcelas de muestreo por Rodal
