REF.: Proceso de sanción N°A-002-2013

**INFORME TÉCNICO**  
**SEGUIMIENTO TRANSECTA SAG 2016 RECUPERACIÓN VEGA NORTE**  
**CAUSA ROL A-002-2013**

Marzo 2017

Elaborado para  
**Compañía Minera Nevada SpA**

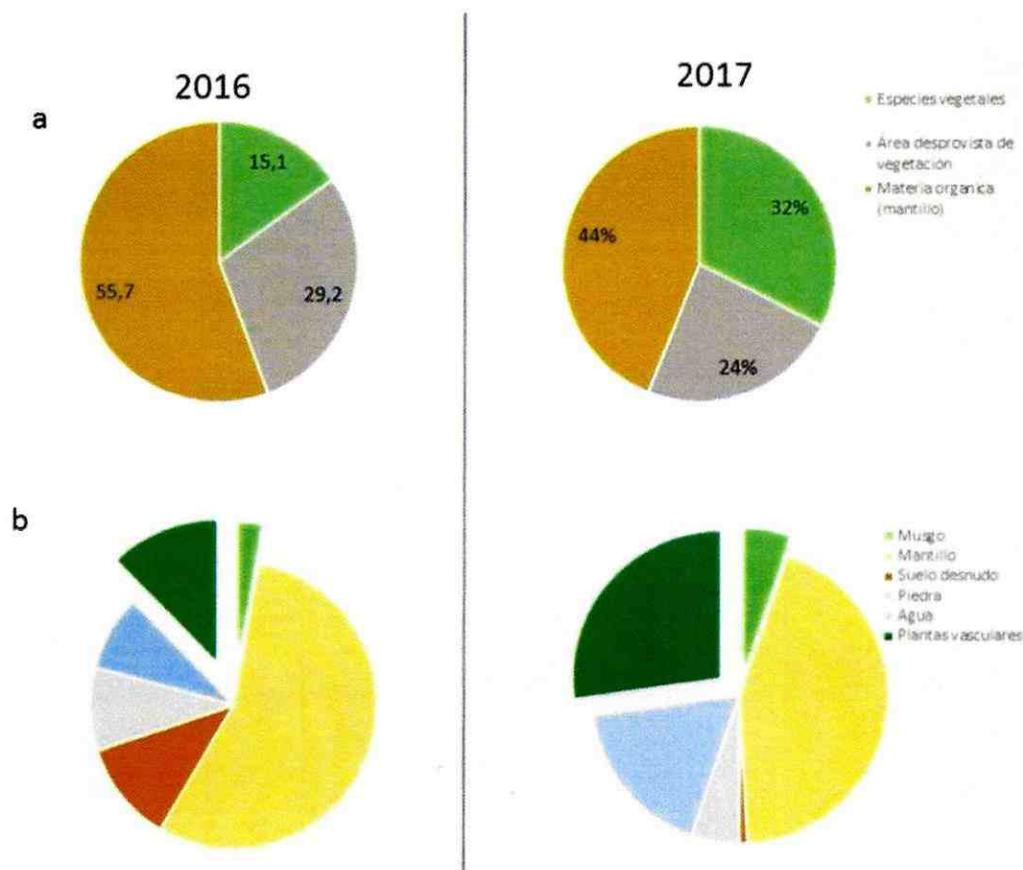
De acuerdo al muestreo realizado en el transecto objeto de seguimiento, o transecta SAG, el principal componente de la zona afectada es el Mantillo, el cual en la mayor parte de los casos corresponde a restos de *Oxychloë andina*. Esta tendencia se mantiene en ambos periodos evaluados (Figura 3, Tabla 4). Sin embargo, la cobertura vegetal duplica su valor entre los periodos.

**Figura 3:** Variación de los componentes de acuerdo a cobertura: a) Cobertura de los sustratos agrupados de acuerdo a origen; b) Cobertura de los sustratos descritos anteriormente. \* Fuente para el periodo 2016: ORD. N° 846/2016, SAG.

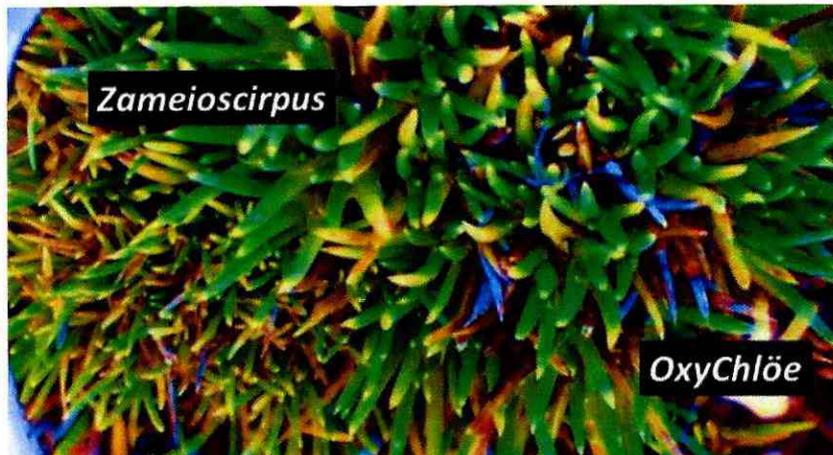
Otro de los resultados destacables corresponde a la incorporación de dos nuevas especies: una Poaceae (conferida al género *Deyeuxia*, cuya determinación a nivel específico no se pudo realizar debido a que los ejemplares encontrados correspondían a juveniles) y *Halerpestes exilis* (Phil.) *Tamura* (Ex *Ranunculus exilis* Phil.), este último también en estado juvenil colonizando principalmente las zonas con afloramientos de agua (de pH neutros) (ver anexo fotográfico). Es importante mencionar que las zonas inundadas en la zona afectada han aumentado de acuerdo al registro del periodo anterior tras los deshielos de la temporada, y que bajo esta categoría se registraron los espejos de agua que se están desarrollando o bien a zonas inundadas producto de la escorrentía de los afloramientos (ver anexo fotográfico).

**Figura 4:** Principales géneros que dan cuenta de la cobertura vegetal en la vega Norte, sector Pozo BT-2 , zona afectada.

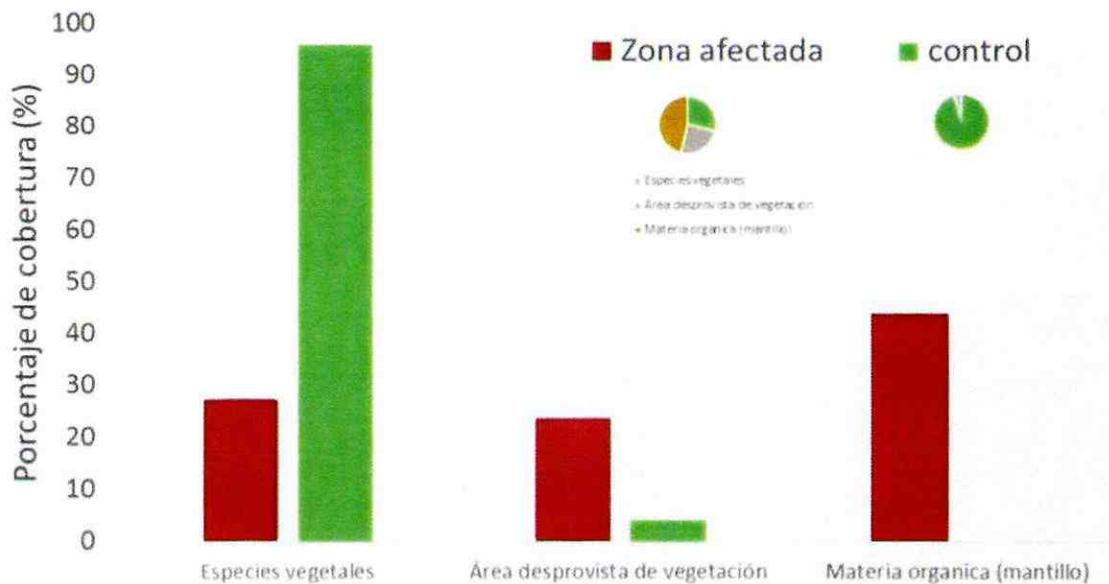
Al comparar la cobertura de la vegetación entre la zona afectada con la vegetación de la misma vega pero sin perturbación (control), se da cuenta de las diferencias significativas entre ambas condiciones (Figura 5). El componente principal de la zona no perturbada es la cobertura densa del estrato herbáceo, interrumpido solo en algunas ocasiones por los espejos de agua o los cursos de agua que forman los afloramientos propios de la vega. El mantillo (componente principal de la zona afectada y totalmente cubierto de vegetación en la zona no perturbada), se encuentra cubierto por el desarrollo de individuos de gran talla (o adultos) de las especies *Oxychloë andina* y *Zameioscirpus gaimardiodes* (Tabla 5). Sin embargo, la zona afectada y la zona no perturbada de la vega no presentan diferencias significativas en la riqueza o número de especies encontradas, lo que indica que en la zona afectada se están desarrollando, o rebrotando, las especies que presenta el sistema de forma natural.

**Figura 5:** Comparación del porcentaje de cobertura entre los componentes de la zona afectada de la Vega Norte y el control. Existen diferencias significativas entre todos los porcentajes comparados (*Test de proporciones  $p < 0.005$* ).

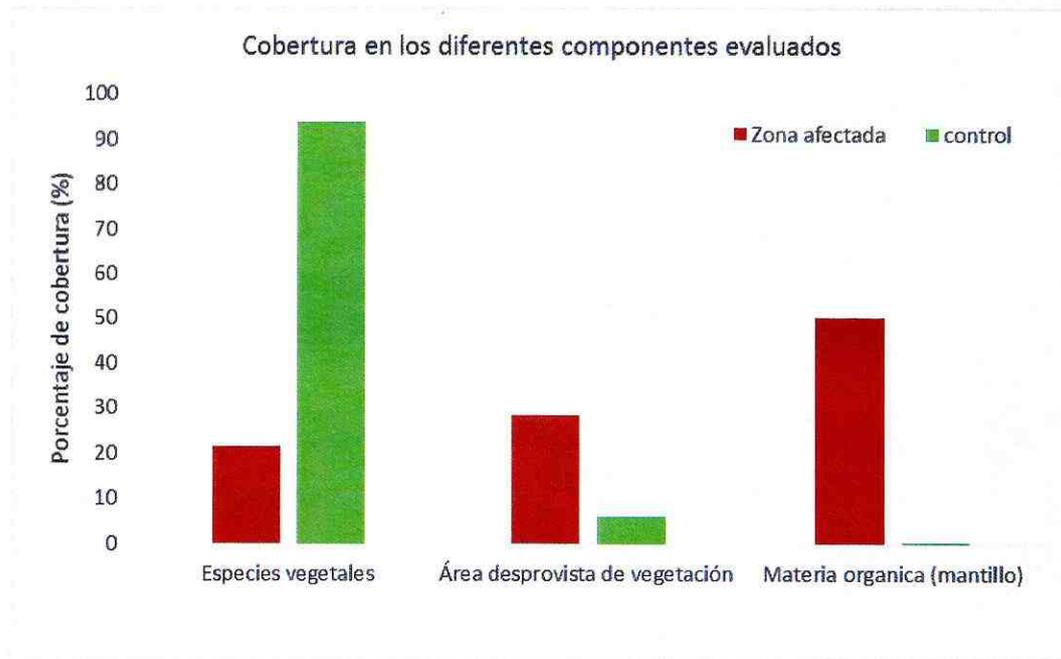
**Figura 7:** Diferencias en coberturas entre los componentes evaluados entre la zona afectada y el control.

La cobertura vegetal entre ambas zonas es significativamente diferente (estadísticamente hablando). Dichas diferencias son explicadas principalmente por la presencia de mantillo en la zona afectada. Sin embargo, las diferencias disminuyen entre las zonas desprovistas de vegetación de ambas regiones de la vega, a modo de ejemplo las zonas inundadas de ambos sectores de la vega no presentan diferencias significativas ( $p > 0,005$ ) (Tabla 6).

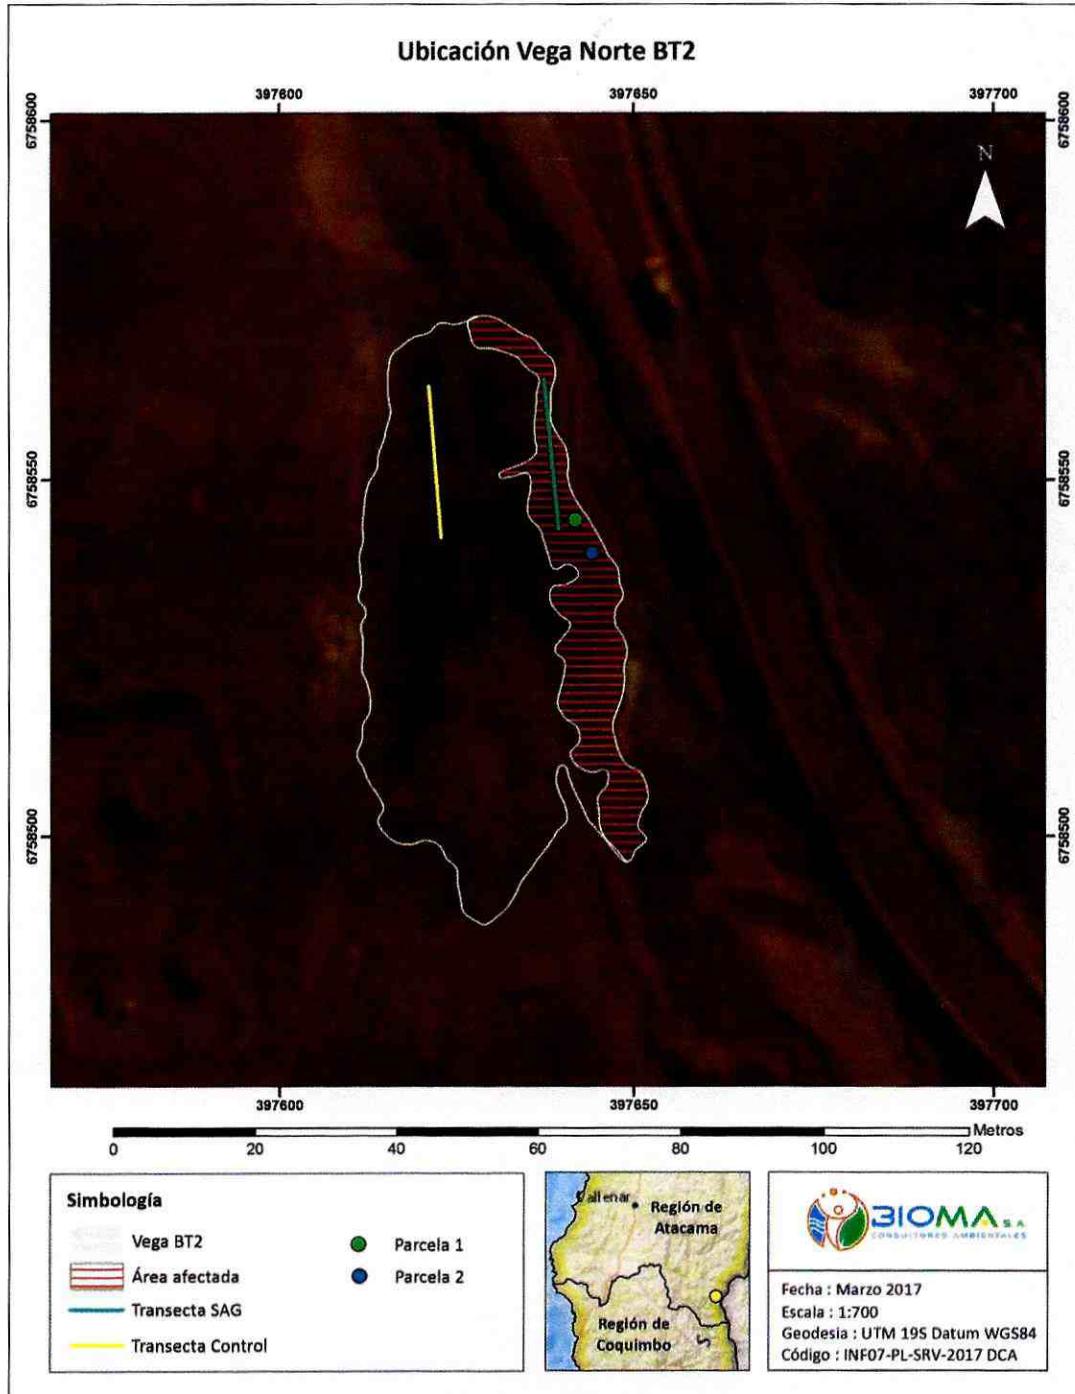
**9.2 Anexo 2.**

Cartografía con ubicación de transectas y parcelas evaluadas en 2017.
