José Pedro Urrutia Beven, abogado, en representación de **Anglo American Sur S.A.**, en autos sobre proceso administrativo sancionatorio expediente Rol F-054-2014, al Señor Superintendente del Medio Ambiente respetuosamente decimos:

**INFORME  
PROYECTO SOLUCIÓN  
TRANSITORIA BOTADERO DONOSO**

Agosto de 2015

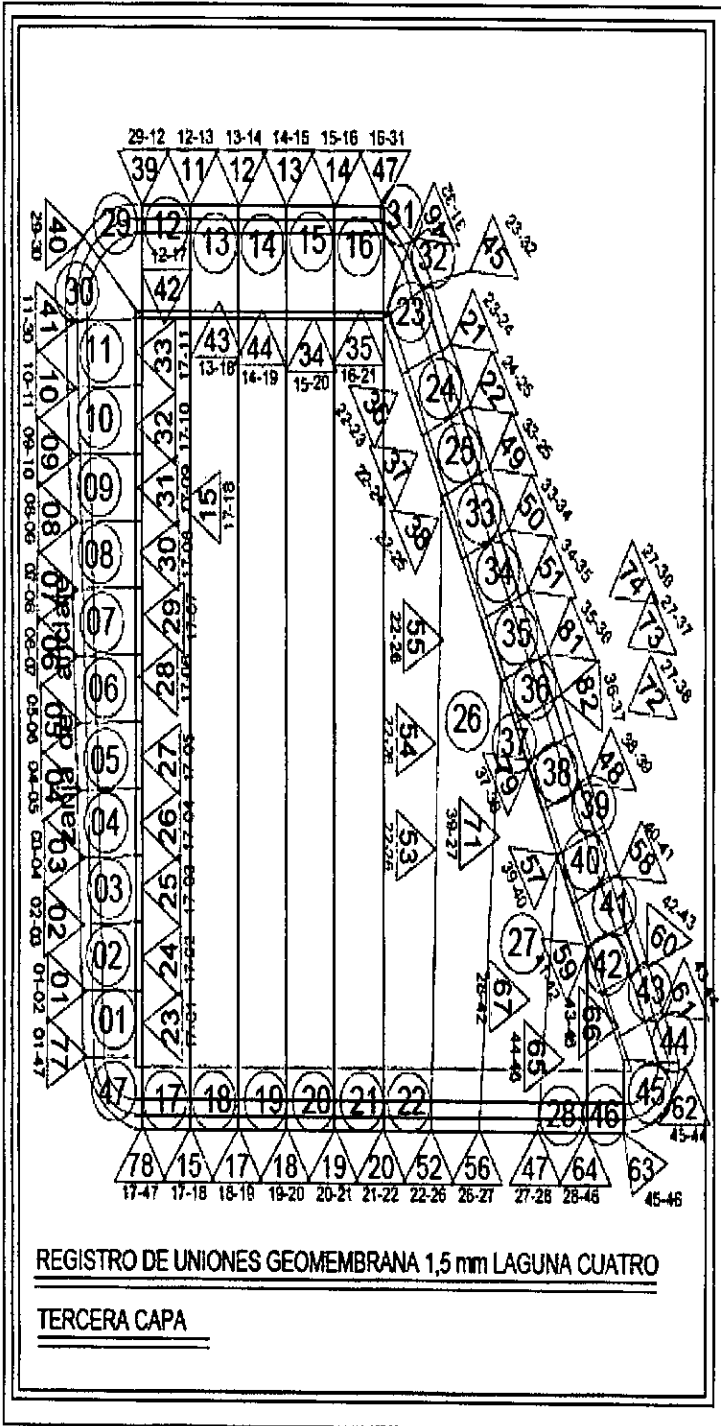
Ilustración 4 Registro de Uniones.

N° DE UNION	Paneles	N° DE UNION	Paneles
57	39 - 40	70	27 - 28
58	40 - 41	71	27 - 39
59	41 - 42	72	27 - 38
60	42 - 43	73	27 - 37
61	43 - 44	74	27 - 36
62	44 - 45	75	35- 26
63	45 - 46	76	26 - 34
64	46 - 28	77	01 - 47
65	44 - 46	78	17 - 47
66	43 - 46	79	37 - 38
67	28 - 42	80	34 - 35
68	28 - 41	81	36 - 35
69	28 - 40	82	36 - 37
