Plan de rediseño de faja arborizada

Plantación complementaria y sustitución de especies

Proyecto Relleno Sanitario Santiago Poniente

Veolia SU Chile SA.

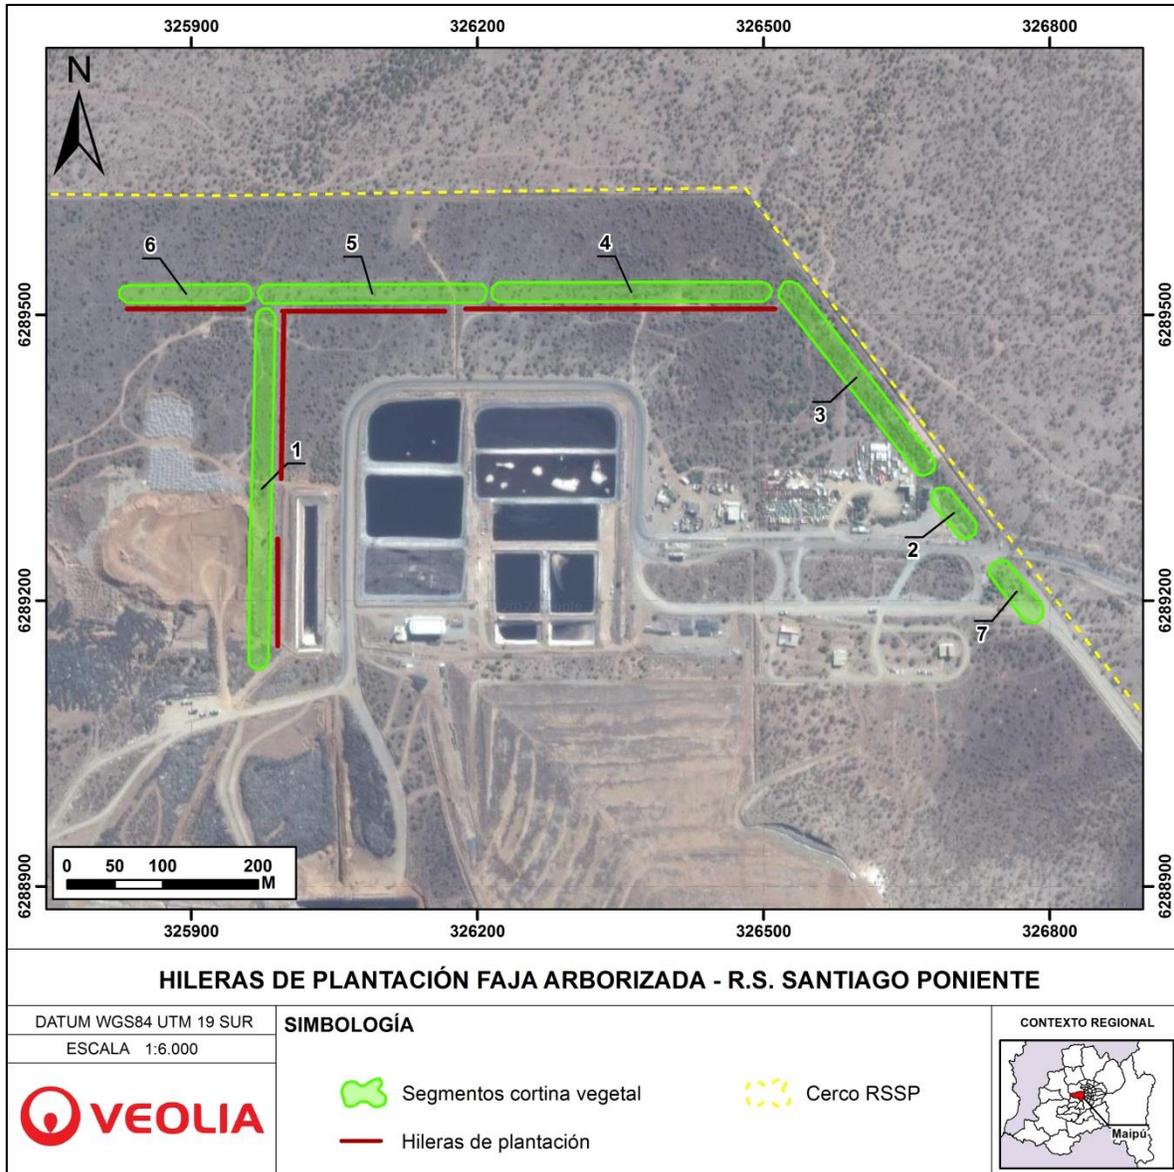
Figura N° 4. Ubicación de las hileras de plantación complementaria (en color rojo) en la faja arborizada (color blanco). Segmento 1, una hilera; Segmentos 6, 5 y 4, doble hilera.

De este modo, se reforzarían los Segmentos 1, 6, 5 y 4 de la faja arborizada (Tabla N°6; Figura N°4). Los Segmentos 2, 3 y 7 no se consideraron por presentar vegetación nativa en mayor abundancia o estar colindantes a las instalaciones del relleno sanitario.

El distanciamiento de plantación entre hilera y sobre hilera se mantendrá en 1x1 m, con plantación en tresbolillo. La plantación de las especies arbóreas se realizará respetando el distanciamiento de la especie a sustituir. La ubicación de las hileras de plantación complementaria en la faja, se muestran en (Figura N°4).
