## Informe sobre siniestro a Planta quesera Lácteos Puerto Octay

05-01-2018

**Referencia: Entrega de información sobre siniestro Fábrica de Quesos .**

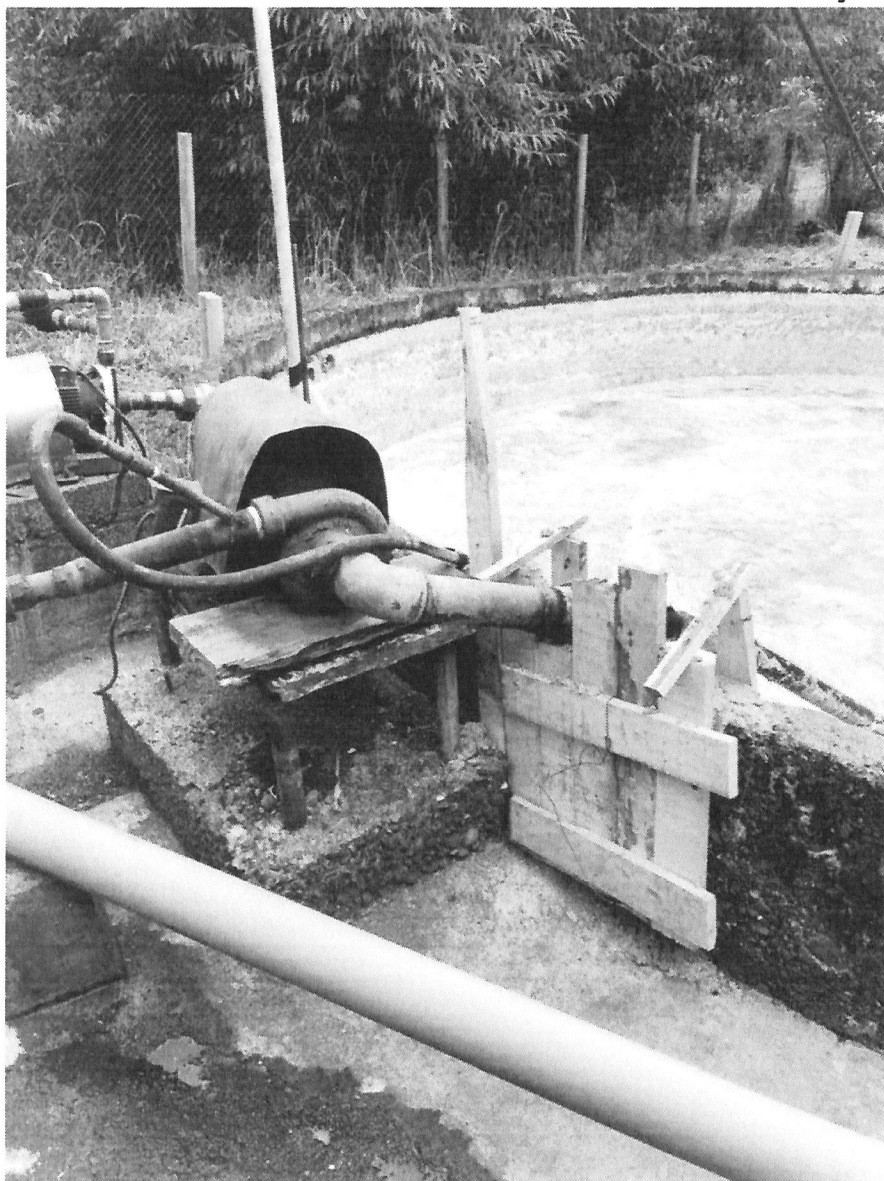
- a) Estanque no cuenta con las condiciones per eviten el rebalse cuando aumenta la cantidad de riles descargados desde producción.
- b) Las tuberías que descargan el ril desde planta hasta las cámaras desgrasadoras, presentan filtración, derramando liquido sobre el piso.
- c) El pasto esta largo.
- d) Se evidencia derrame de riles por desborde de estanque hacia el sector aledaño al sistema de tratamiento primario

- a) Se levanto la bomba sobre el nivel anterior y se construyó un anexo al muro de contención del estanque de ecualización, con el objeto de evitar rebalse.
- b) Se cambiaron las tuberías que se filtraban y se comenzó a mejorar la loza que se encontraba contaminada.
- c) Se corto el pasto
- d) Se comenzó a limpiar el sector aledaño al estanque desmalezando y retirando la tierra contaminada.
