# Auditoría Enriquecimiento Faja Arborizada

Relleno Sanitario Santiago  
Poniente

Verónica Baeza, Ingeniero Forestal  
Jaime Burón, Ingeniero Forestal

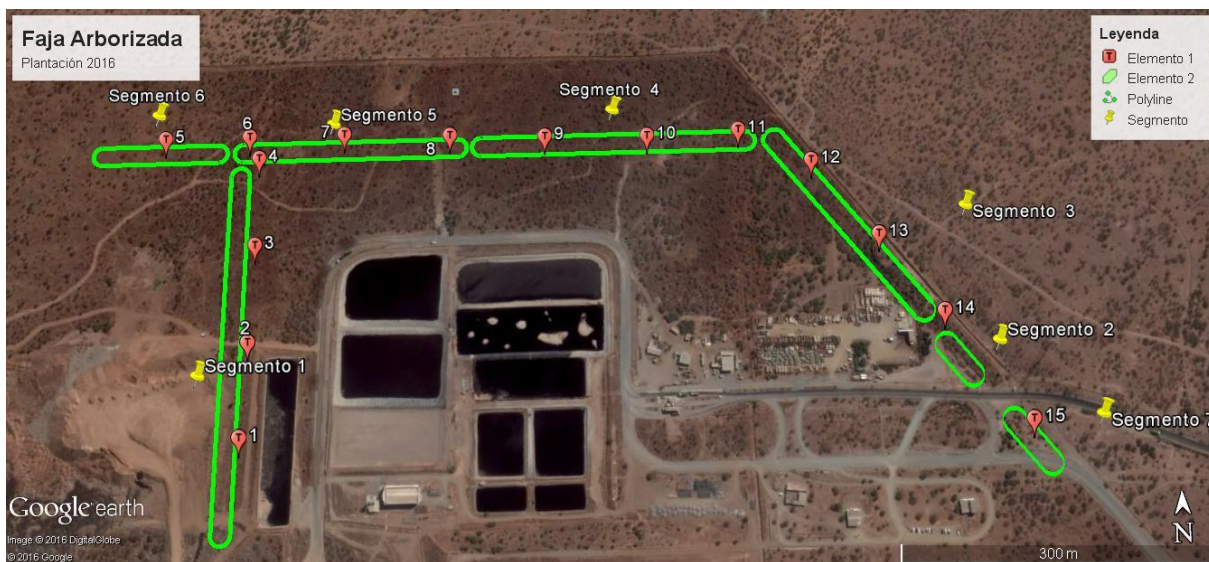
De acuerdo al diseño, la faja está constituida por 7 segmentos que se ubican de la siguiente manera: Segmento 1, al oeste; Segmentos 6, 5 y 4 al norte y los Segmentos 3, 2 y 7 al este de las instalaciones del RSSP. La imagen siguiente muestra la ubicación de los segmentos de la Faja Arborizada.

**Imagen 1:** Distribución de los segmentos en la faja arborizada.

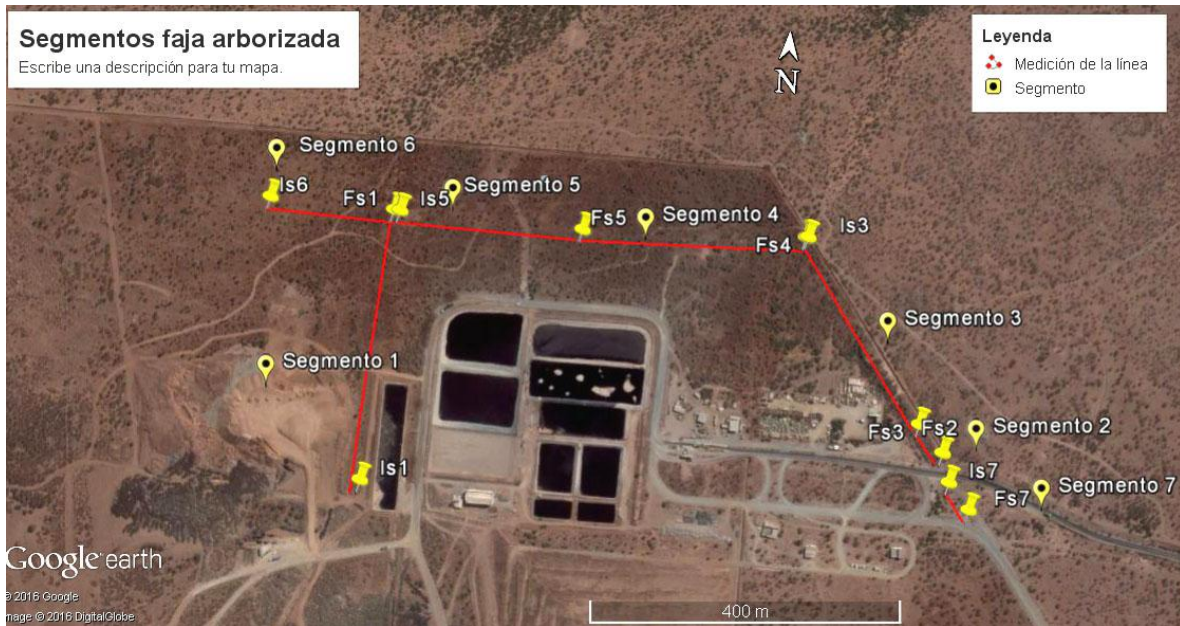
La longitud de cada segmento está determinada en el plan, sin embargo en el levantamiento de terreno se observaron algunas diferencias, pero que no afectan la longitud total de la faja.

**Imagen 2:** Segmentos de la faja arborizada, indicando inicio-término de cada segmento.

En la medición de los segmentos se incluyó aquellos caminos y senderos que cruzaban la faja, cuyo tendido de riego no se interrumpió, dejando la posibilidad de plantar esos espacios si se habilita el riego.
