## 4974 ASESORÍA ESTRATÉGICA MODELACIÓN HIDROGEOLÓGICA Y ACTIVIDADES DE TERRENO DE RECURSOS HÍDRICOS. GTAM 1702

CÓDIGO ARCADIS: 4974-0000-RH-INF-003

### ANÁLISIS Y ESTIMACIÓN DE EFECTOS AMBIENTALES CARGO N°13A RES. EX. N°1/ROL D-095-2017

### **Análisis y estimación de efectos ambientales Cargo N°13a Resolución Exenta N°1/Rol D-095-2017**

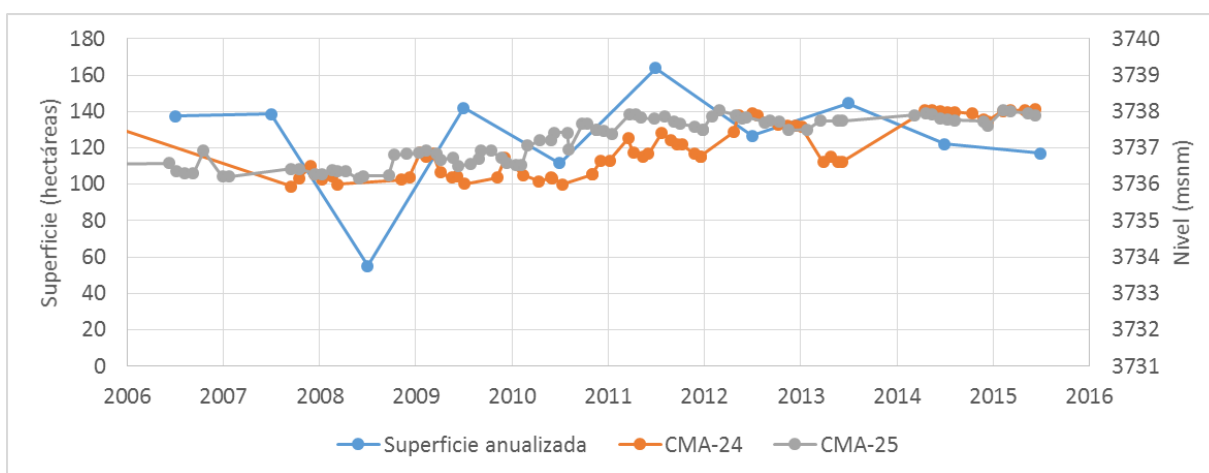
Figura 5-4: Relación entre la superficie lacustre de Jachucoposa anualizada y los niveles de agua subterránea en las punteras CMA-24 y CMA-25.

La Figura 5-4 muestra la relación entre la superficie de la laguna Jachucoposa y los niveles de agua subterránea en 2 punteras ubicadas en el entorno de la laguna. En ella se observa una estrecha relación entre ambas variables, lo que da cuenta de la conexión hidráulica existente entre ambos cuerpos de agua.

Sin embargo, se observan ciertos valores en la superficie lacustre que se alejan de la tendencia de los niveles del agua subterránea. Para evaluar estas desviaciones, en la Figura 5-5 se graficó la superficie lacustre con las precipitaciones mensuales en la estación Salar Coposa ubicada en el entorno de la laguna (ver Figura 5-1). En ella se puede observar la respuesta de la superficie lacustre luego de la temporada de precipitaciones estivales de 2011/2012 con un valor medio anual superior a la tendencia (siendo incluso el valor mayor registrado), mientras que el descenso observado a partir del año 2013 se corresponde con una disminución en la precipitación registrada en la zona.

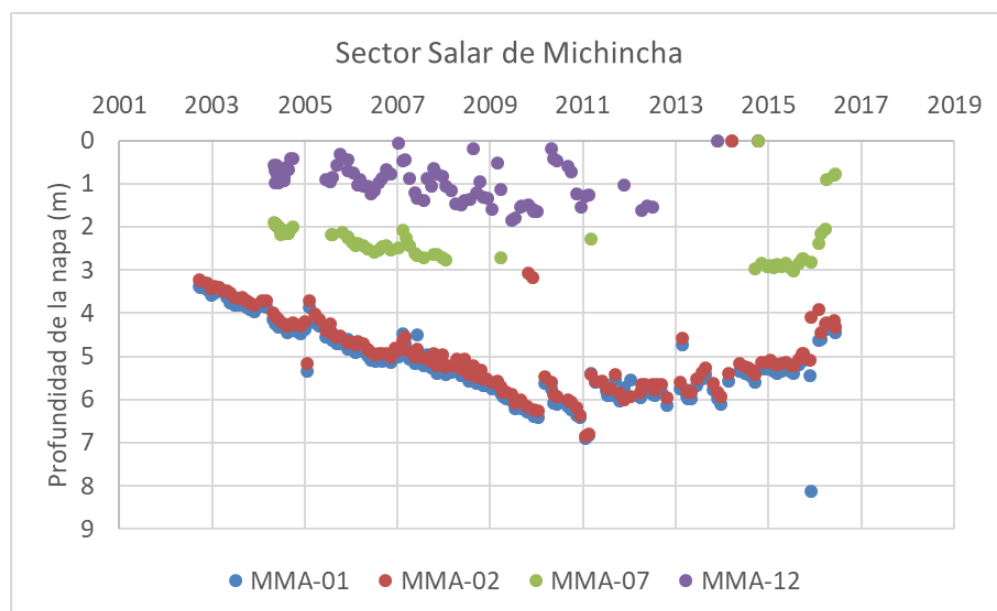
Figura 5-7: Evolución del nivel de la napa en punteras MMA seleccionadas

En efecto, en la Figura 5-7 se muestra la evolución de niveles registrados en las punteras MMA-01, MMA-02, MMA-07 y MMA-12, donde es posible observar una recuperación en los niveles durante los últimos años, gracias a las iniciativas de traslado de puntos de captación desde zonas aledañas al salar de Michincha hacia otras zonas más alejadas. En ella también puede apreciarse la falta de

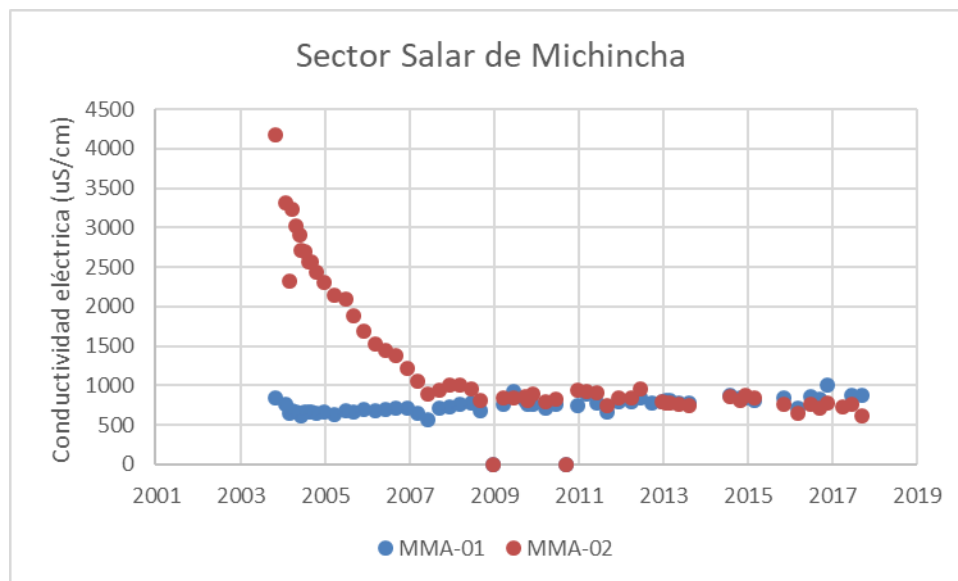
Figura 5-8: Evolución de la conductividad eléctrica en punteras MMA seleccionadas

En cuanto a la falta de registros de calidad del agua, esto se explica por el mismo motivo anterior. Se agrega la dificultad dada por la necesidad de tener una columna de agua dentro de la puntera aún mayor que para medir nivel. Sin embargo, en algunas punteras como MMA-01 y MMA-02 se cuenta con monitoreos de calidad del agua más permanente como se observa en la Figura 5-8, que dan cuenta que la conductividad eléctrica se ha mantenido estable durante los últimos 10 años.

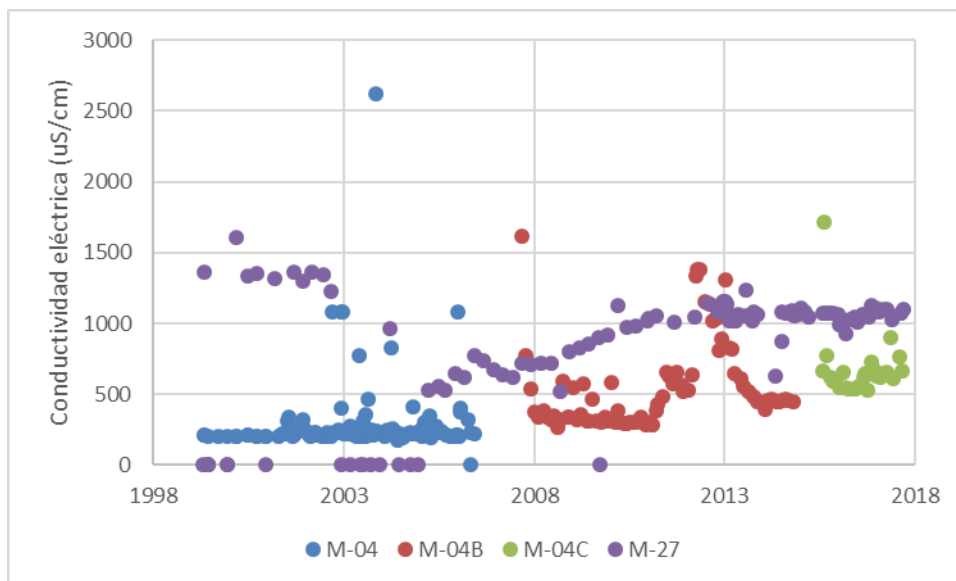
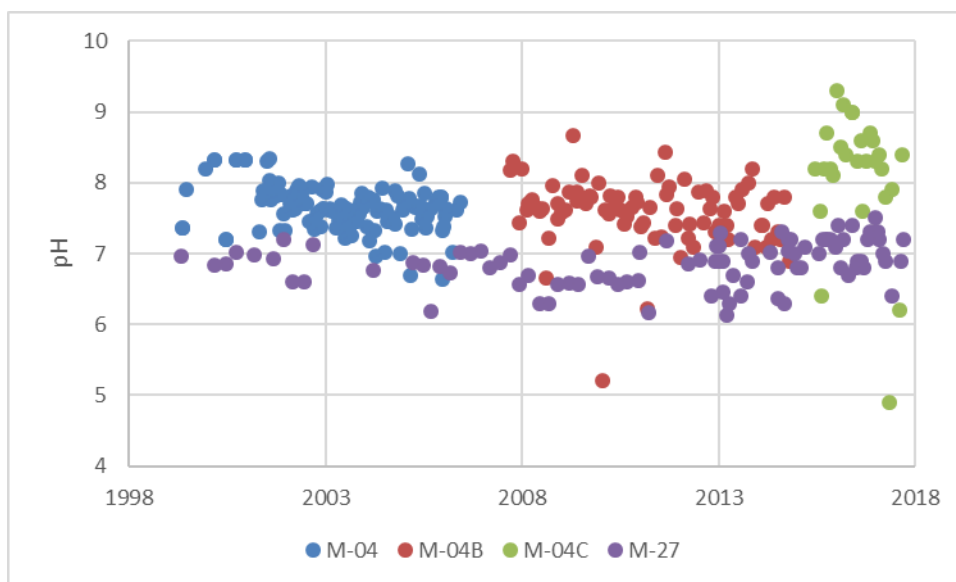
Figura 5-11: Evolución de la conductividad eléctrica en pozos M-04/B/C y M-27.

Figura 5-12: Evolución del pH en pozos M-04/B/C y M-27.

En las figuras de niveles se observa que ambos pozos muestran el mismo comportamiento, sólo que el pozo M-04 se encuentra a una profundidad mayor que el pozo M-27.

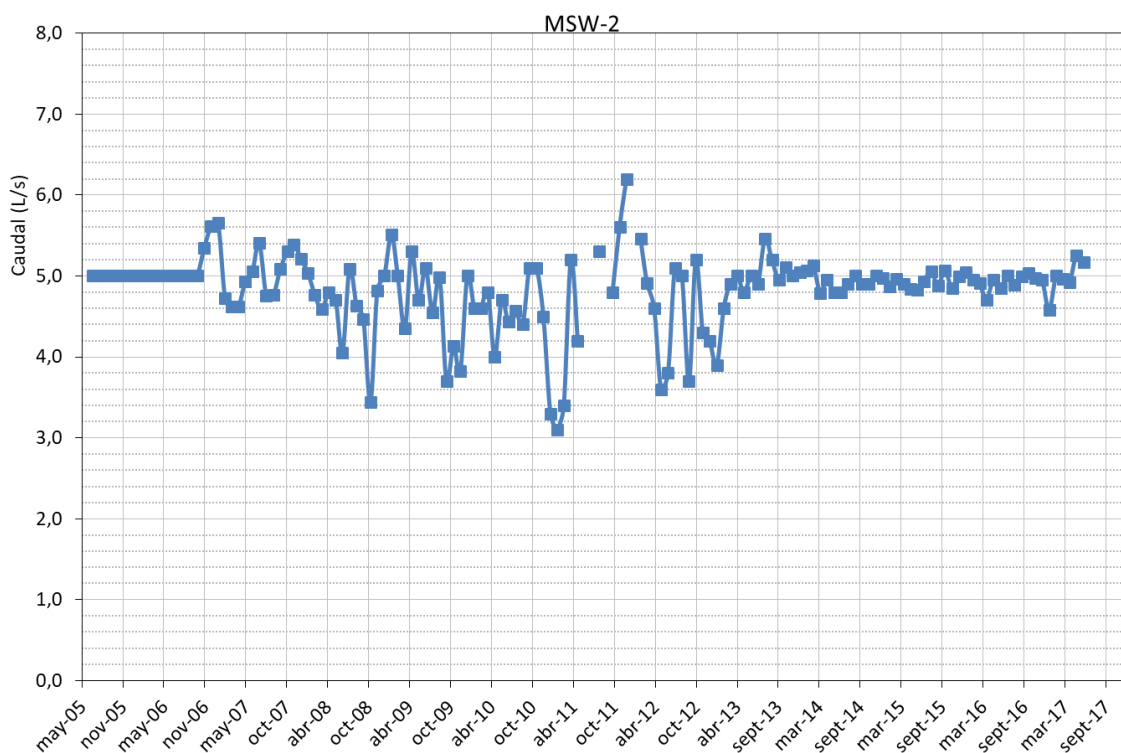
Figura 5-13: Evolución del caudal en el punto MSW-2.

En la Figura 5-13 se muestra el registro de caudal en el punto MSW-2, correspondiente al punto de afloramiento de la vertiente Michincha. En ella se puede apreciar que el caudal se ha mantenido en torno a los 5 L/s, que corresponde al valor de línea de base para esta vertiente.

En definitiva, los niveles en la zona del salar de Michincha han tendido a la recuperación luego de los traslados de puntos de captación realizados con el fin de recuperar el afloramiento natural de la vertiente homónima, mientras que la calidad del agua en la zona, caracterizada mediante la conductividad eléctrica ha permanecido estable.

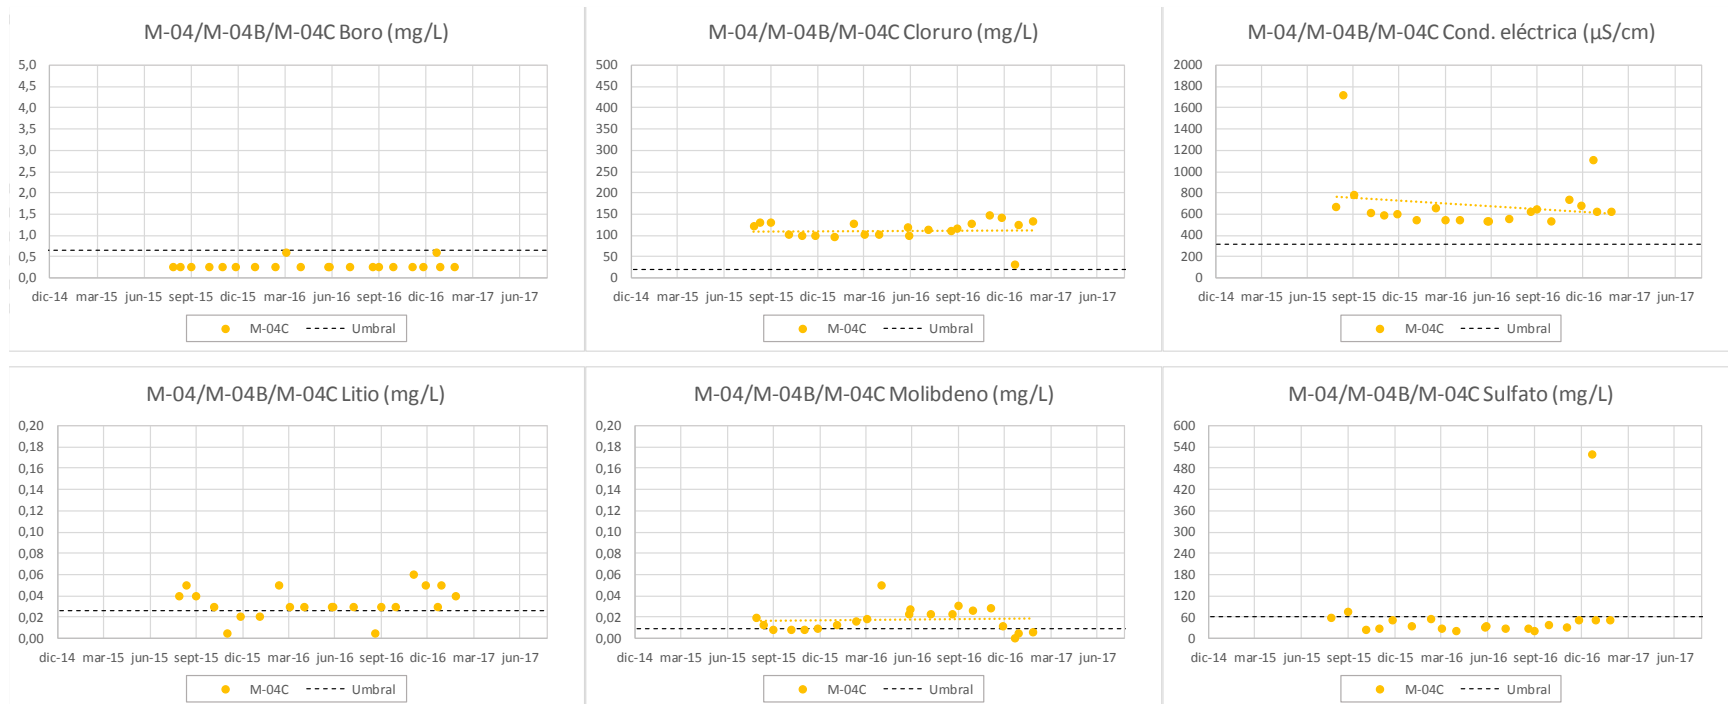
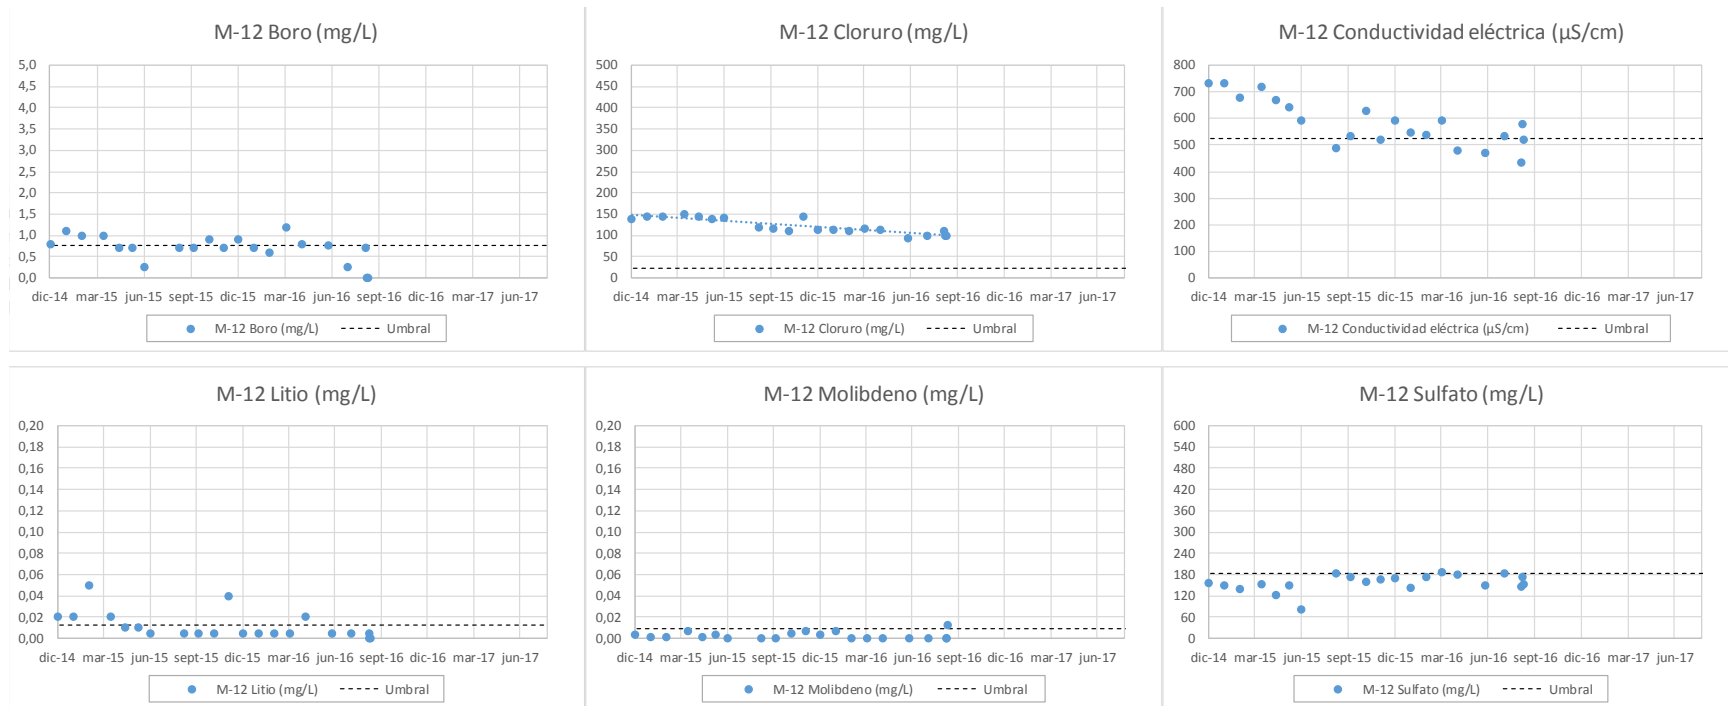
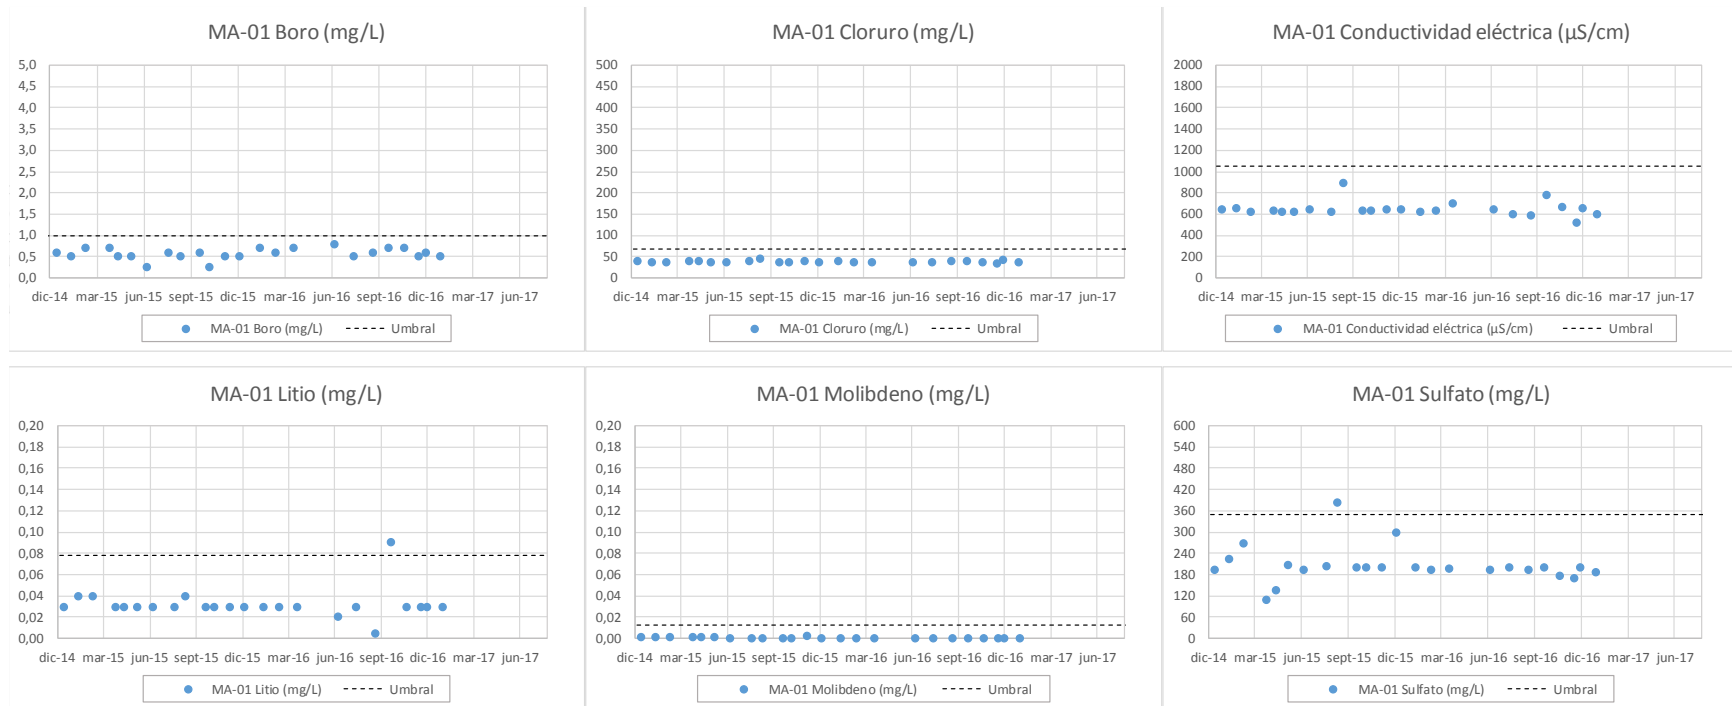
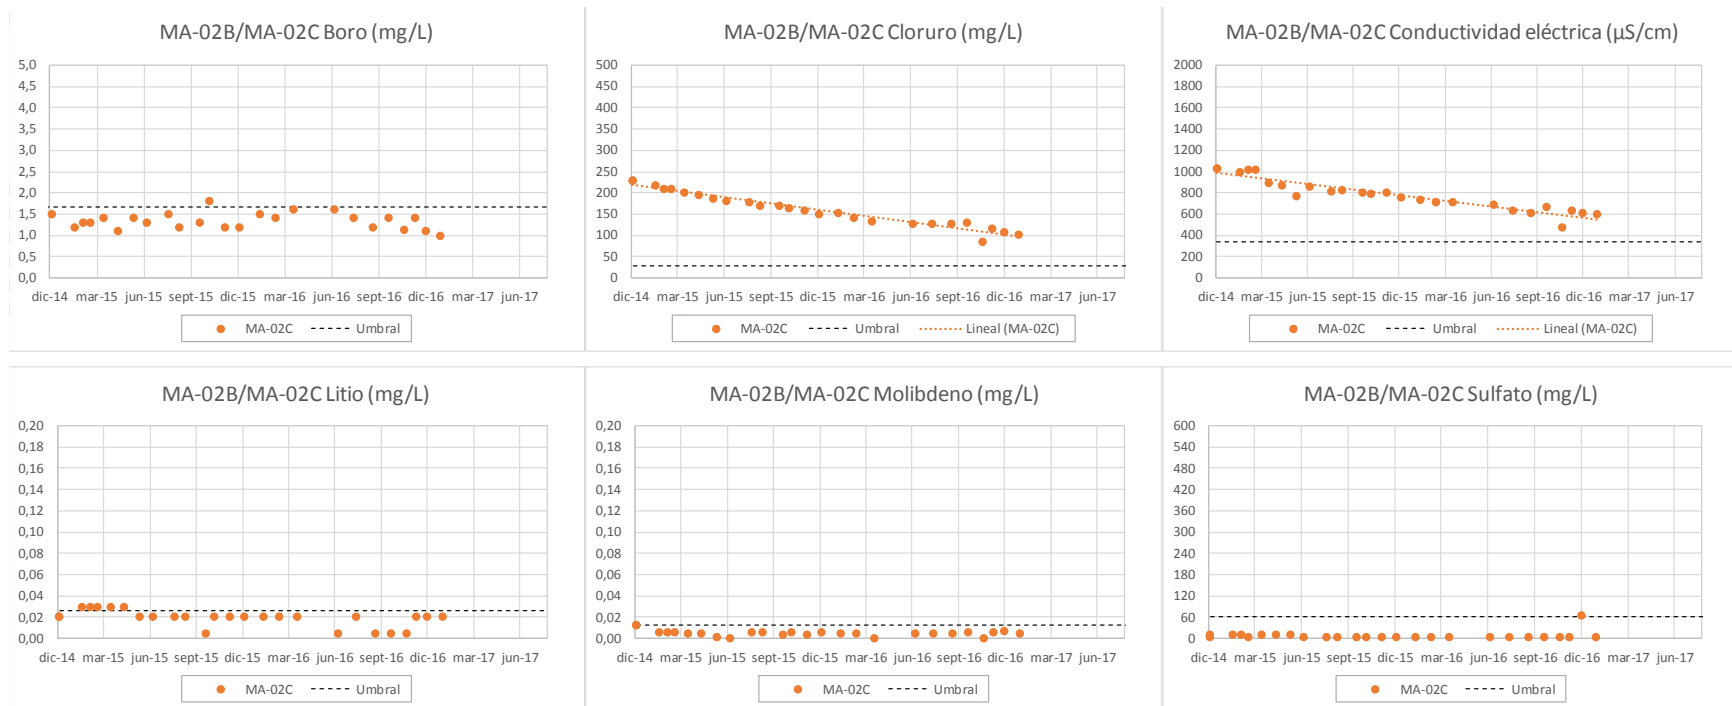
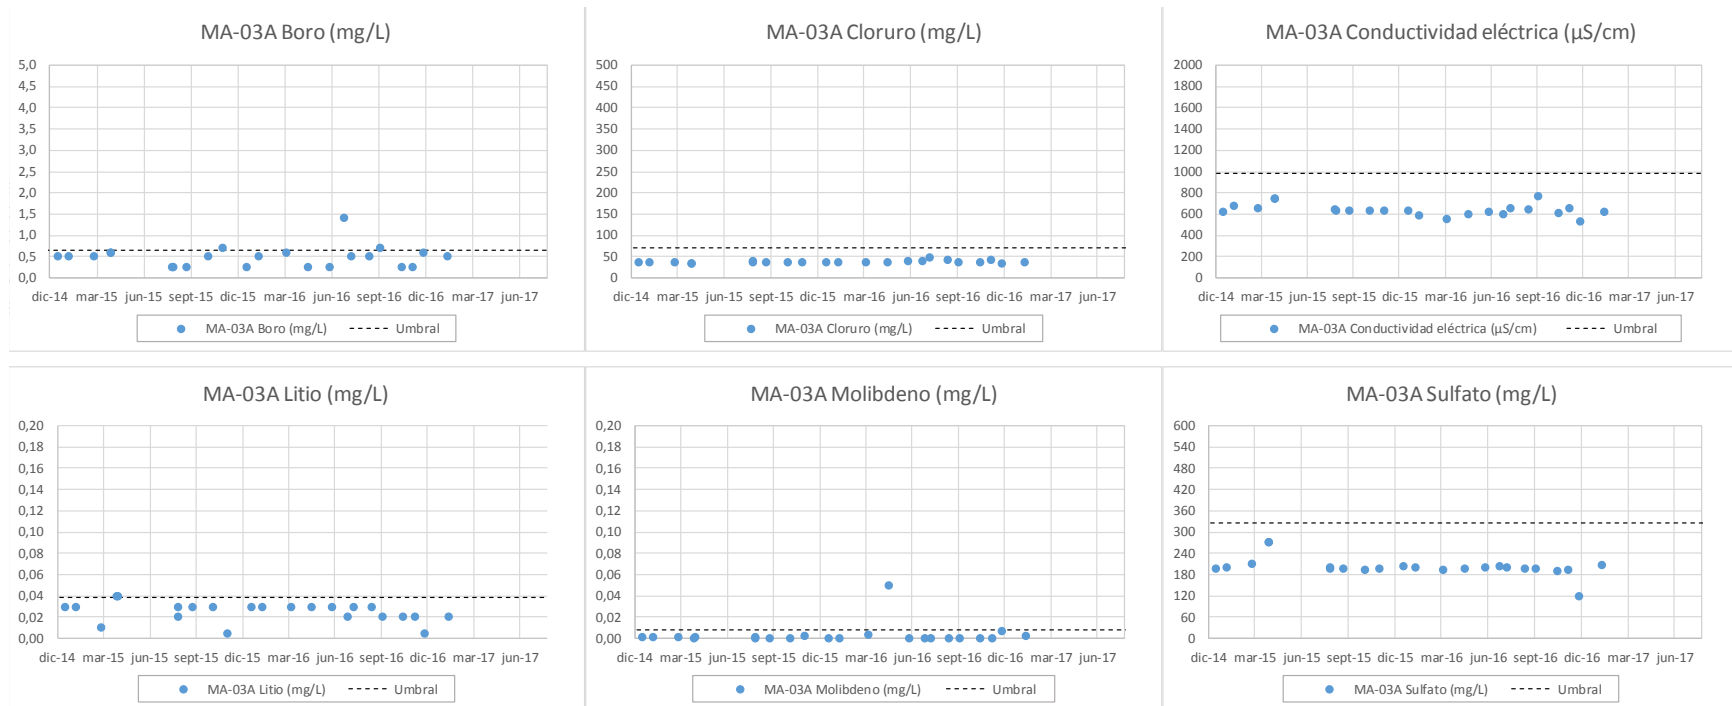
Para verificar la presencia de tendencias crecientes durante el periodo de un año por sobre los valores umbrales establecidos en la calidad del agua subterránea aledaña al depósito de relaves, se presentan los gráficos de la Figura 5-16 a la Figura 5-21 para los pozos M-04C, M-05, M-12, MA-01, MA-02C y MA-03A. El pozo MPZ-08A no cuenta con registros posteriores a la entrada en vigencia de la Res. Ex. 106/2014 pues se encuentra cubierto por los relaves.

Según este criterio, no existiría efecto de las infiltraciones del depósito de relaves sobre la calidad del agua del acuífero, toda vez que la concentración de boro y litio en aquellos pozos que cuentan con umbrales comprometidos, y en particular en el caso del pozo M-05, se ha mantenido dentro de los rangos históricos observados.

De este modo, se descarta la activación del Plan de Contingencias considerado en este proyecto, toda vez que la alteración de la calidad del agua observada no es atribuible a la operación del depósito de relaves.

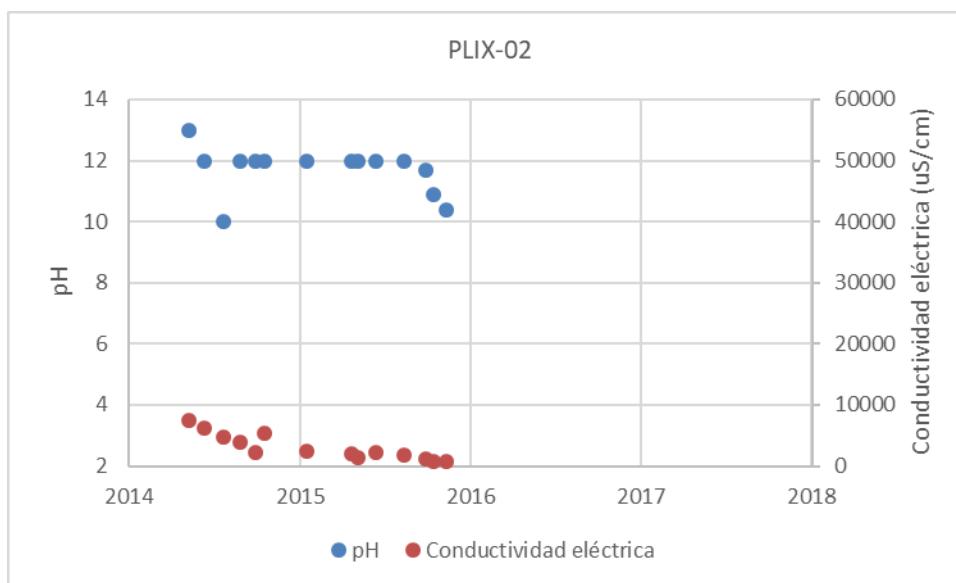
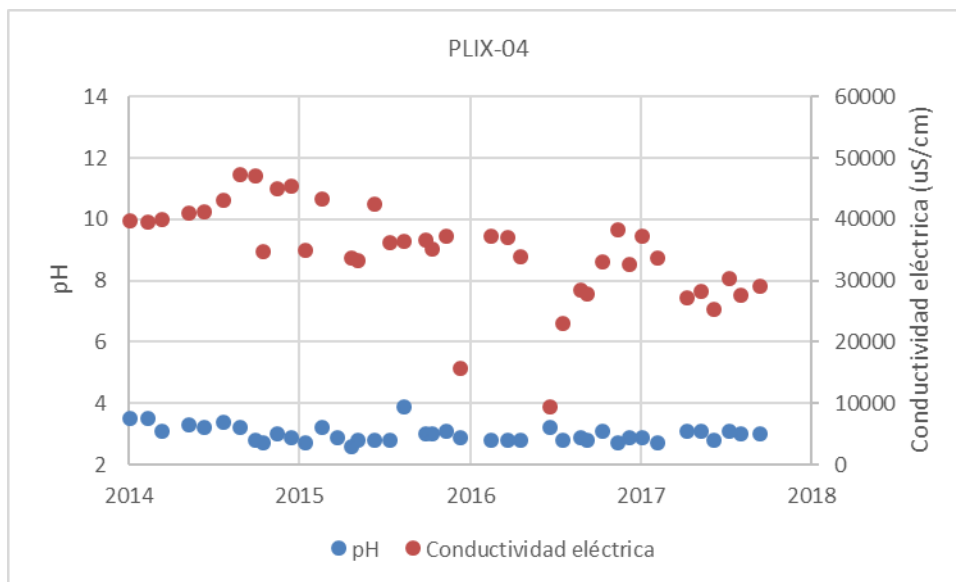
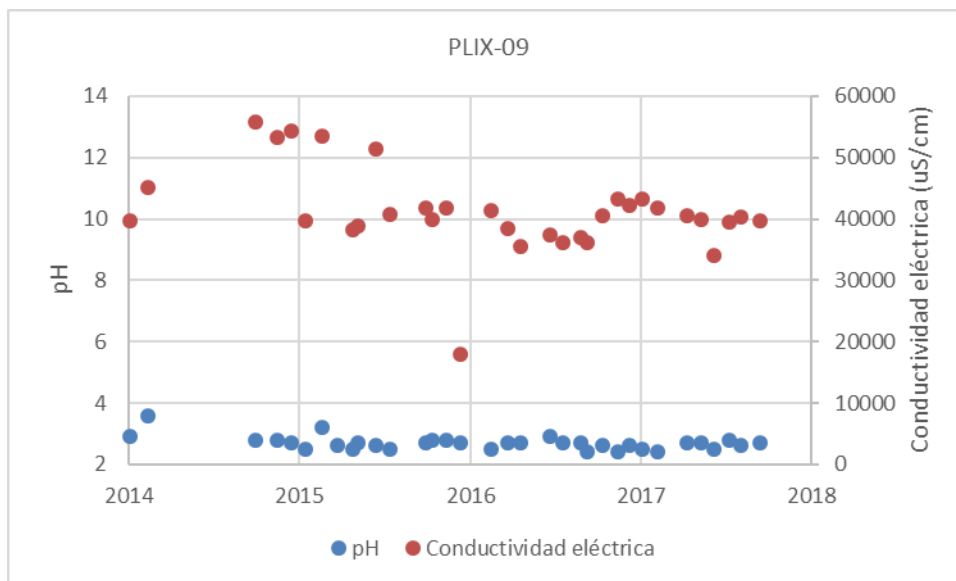
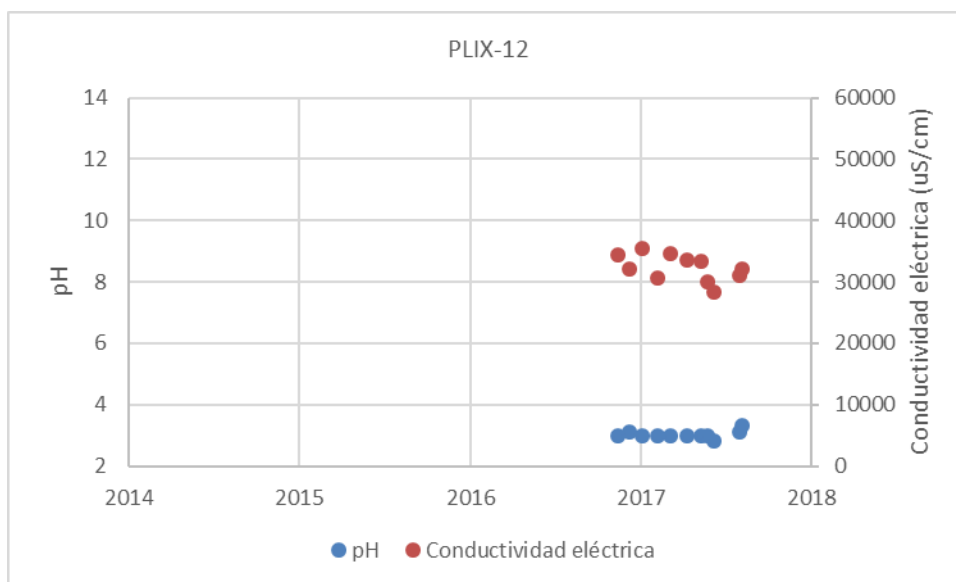
Por otro lado, de la Figura 5-27 a la Figura 5-30 se muestra el monitoreo de pH y conductividad eléctrica disponible en aquellas punteras donde ha sido posible

tomar muestras de agua. Se observan valores bajos de pH en las punteras PLIX-04, PLIX-09 y PLIX-12, con altos valores de conductividad y pH altos en la puntera PLIX-02, con conductividades más bajas. Las punteras con alta conductividad y bajo pH se ubican justamente en la zona alterada identificada en la DIA Aumento Capacidad PAD 1.

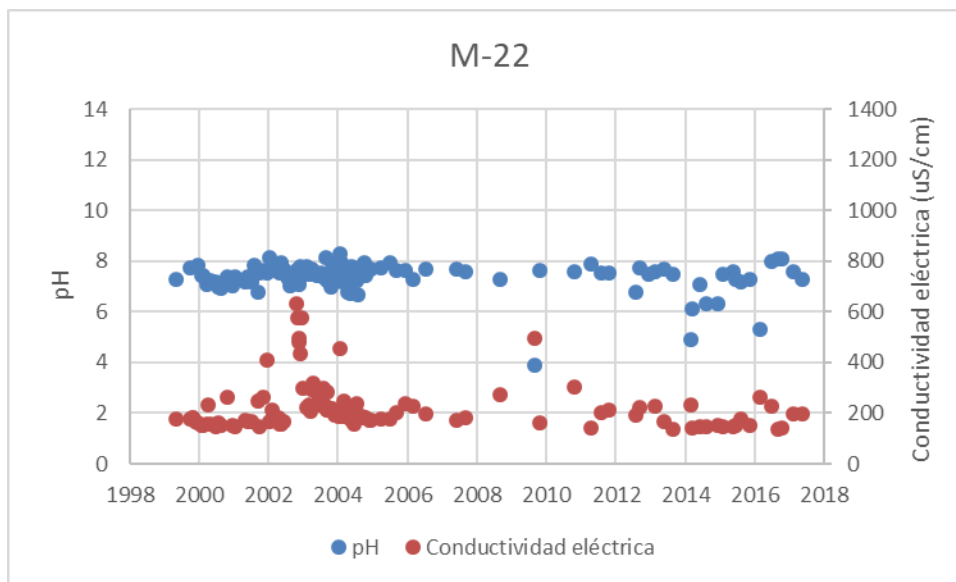
Figura 5-31: pH y conductividad eléctrica registrada en pozo M-22.

La calidad del agua subterránea a los pies del botadero de Ujina puede ser representada mediante el pozo M-22, ubicado 1.400 m al este del pozo MAU-01 y a 1.000 m del borde del botadero de estériles de Ujina. La Figura 5-31 muestra la química del agua de este pozo representada en términos de pH y conductividad eléctrica, donde se aprecia completa estabilidad en estos parámetros.

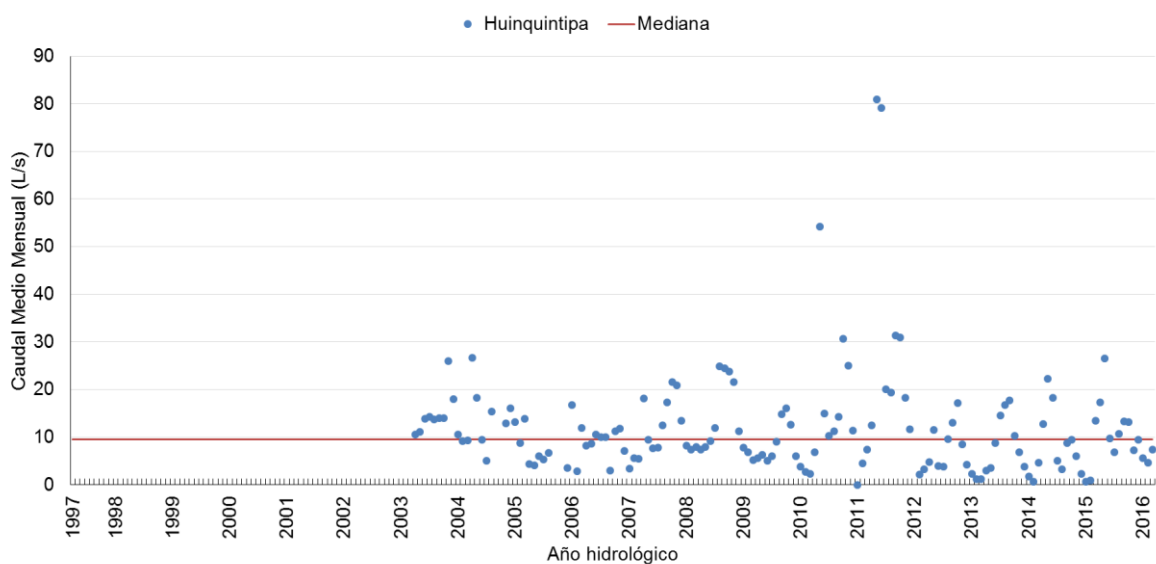
Figura 5-38: Caudal registrado en estación QDH-02, quebrada de Huinquentipa.

En el sector de Rosario, el monitoreo del caudal superficial aguas abajo del botadero, comprometido inicialmente en el punto QSD-1, es realizado en la estación QDH-02 ubicada en la zona denominada Angostura de Huinquentipa, en la quebrada del mismo nombre, cuya ubicación se muestra en la Figura 5-37 y su

registro se muestra en la Figura 5-38. Como puede apreciarse, el caudal en esta quebrada se ha mantenido dentro de los valores históricamente observados.

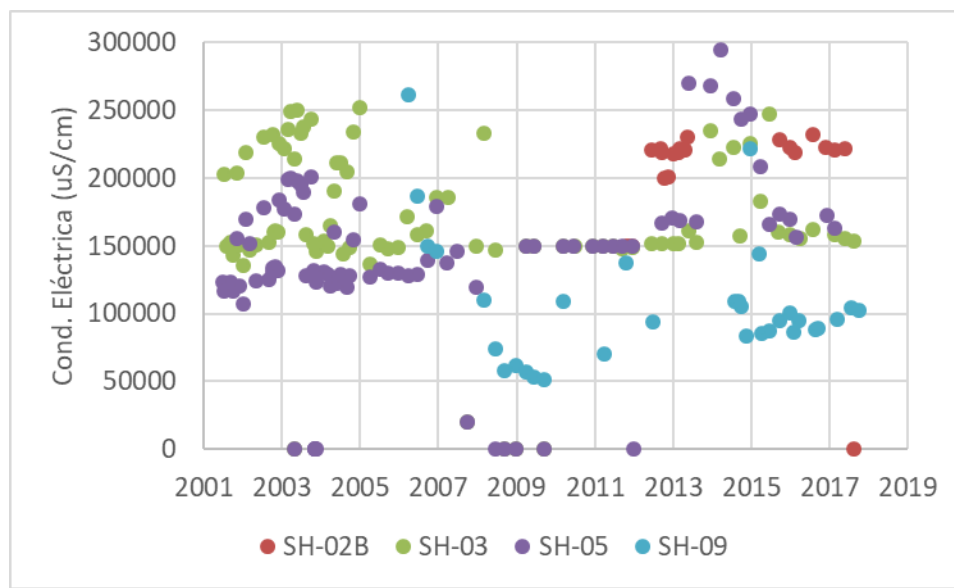
Figura 5-40: Calidad del agua subterránea en torno a las piscinas de evaporación en el sector Puerto Collahuasi.

En efecto, en la Figura 5-40 se muestra la calidad del agua en términos de conductividad eléctrica en pozos ubicados alrededor de las piscinas de evaporación, donde se evidencia la presencia de agua con características de salmuera y con una variabilidad constante a lo largo del tiempo. Existen ciertos

pulsos de aumento en la conductividad eléctrica, para luego volver a valores más bajos en corto tiempo. No se observan tendencias crecientes en los valores, por lo que se descarta algún impacto sobre el medio ambiente.
