SUPERINTENDENCIA DE MEDIO AMBIENTE

- Estudio Sísmico de la Casa Central de la Universidad de Chile, elaborado por el Consorcio Arcadis-WorleyParsons, de fecha 21 de marzo de 2018.
- Estudio Sísmico del Edificio del Club de la Unión, elaborado por el Consorcio Arcadis-WorleyParsons, de fecha 23 de marzo de 2018.

INGENIERÍA DE DETALLE DE ESTACIONES LÍNEA 3
METRO DE SANTIAGO

**ESTUDIO SISMICO
DE LA CASA CENTRAL DE LA UNIVERSIDAD DE
CHILE**

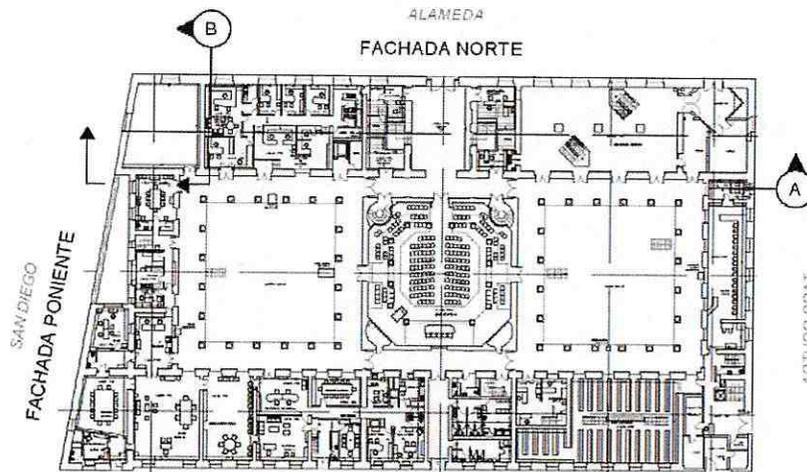
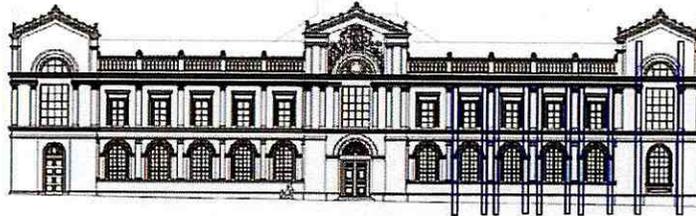
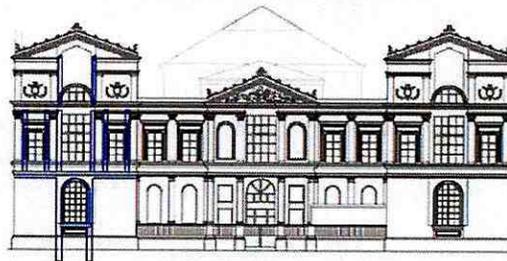
Figura 4.9: Refuerzos Post Terremoto de 1985 y Posteriores

Es importante destacar que en los años recientes se desarrollaron las obras necesarias para una remodelación parcial en el extremo norponiente del edificio. El proyecto incorporó la inclusión de refuerzos de hormigón armado que no fueron materializados en su totalidad tras el sismo de 1985. Los mencionados refuerzos, proyectados por don Santiago Arias, comprenden pilares y cadenas que se insertan 40 cm en los muros de albañilería simple, con secciones de 40x40 hasta 40x80 cm.

Por otro lado, adicionales a los refuerzos de Arias, se han agregado nuevos pilares de hormigón armado que enmarcan algunos vanos de ventanas. Un resumen de estos refuerzos, destacados con bordes en color azul, se presenta en la Figura 4.9.

Los refuerzos indicados anteriormente no se consideran en el análisis, tal como se indica en el alcance de este documento porque, si bien es cierto se sabe que la estructura resistente de este edificio fue sometida a reparaciones y refuerzos después de los sismos más recientes, no se dispone de una documentación completa y fidedigna que permita considerar los refuerzos ejecutados en las propiedades mecánicas de los elementos estructurales. Por lo tanto el análisis realizado es conservador, toda vez que es esperable que las reparaciones introducidas al edificio le han provisto de una resistencia mayor a la considerada en este informe.

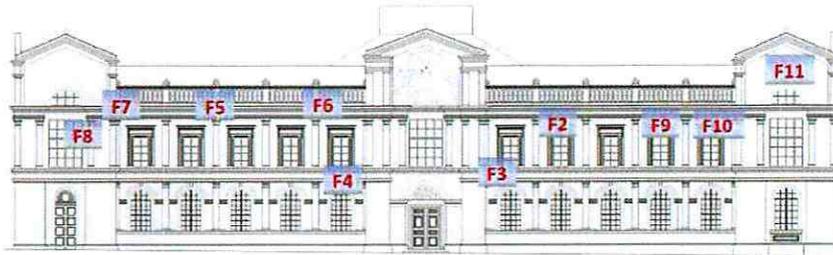
Ubicación fotos fachada Norte

Primeramente, es importante destacar que de acuerdo a la comparación visual que se ha podido realizar entre el registro fotográfico tomado en enero del año 2013 versus el registro de Noviembre del 2017 de la fachada de la Casa Central

de la Universidad de Chile (Ref. 13 y Ref. 14), se aprecia que las estructuras mantienen los hallazgos observados antes de iniciar los trabajos de la Línea 3 del Metro de Santiago, es decir: descaramiento de la pintura en varias zonas, fisuras menores en dinteles, cornisas, muros, antepechos y desprendimiento del estuco en sectores locales. Por lo que no se aprecia que las obras de Metro hayan provocado efectos nuevos en la edificación.

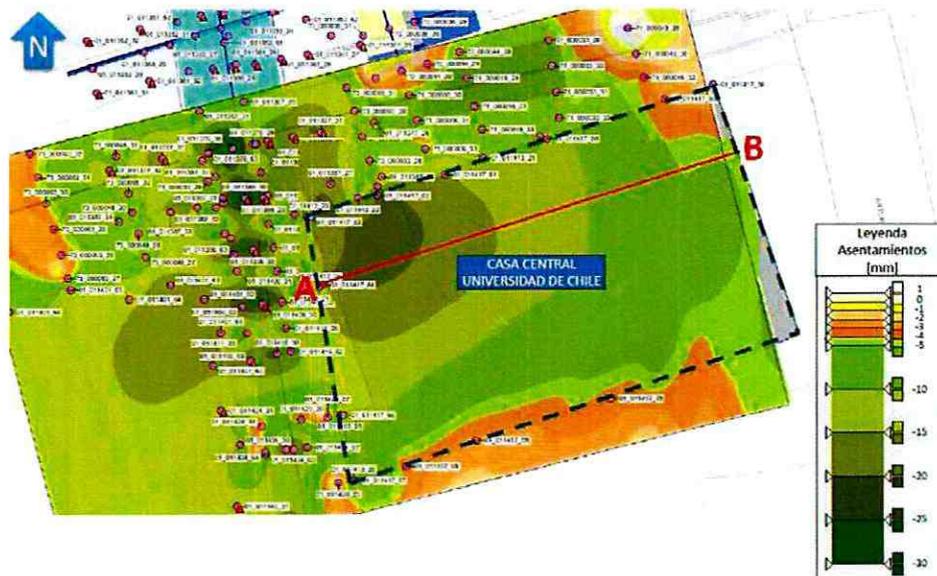
Figura 8.3: Mapa de Contorno con Asentamientos en el sector Casa Central Universidad de Chile

La Figura 8.3 muestra los instrumentos de medición utilizados para el monitoreo en terreno del sector de la Casa Central de la Universidad de Chile.

Se puede observar que al interior del edificio no existen instrumentos de medición, pero mediante el programa Kronos, que permite el análisis de datos medidos, se obtiene un mapa de contorno al interpolar las mediciones existentes en el exterior del edificio. Los asentamientos en la sección A-B de la Figura 8.3, se aplican en la base del eje resistente Norte-Interior para simular el efecto de los asentamientos verticales.

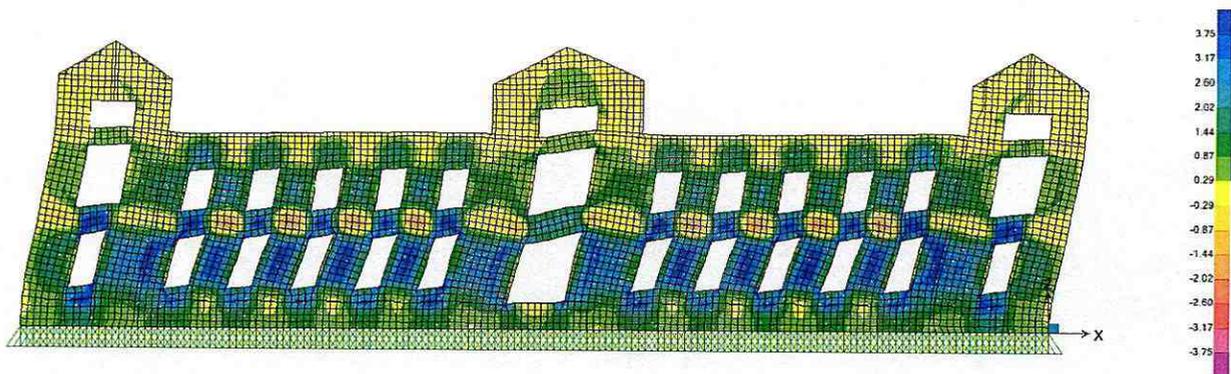
Figura B.1.0.9: Esfuerzos de corte en muros debido a las fuerzas sísmicas dirección oriente-poniente asociadas a evento 27.02.2010 en eje resistente Norte-Exterior

Los resultados para el eje resistente Norte-Exterior se muestran en las tablas de la Figura B.1.0.9 para el caso del sismo en dirección oriente-poniente, y en la Figura B.1.0.10 para el caso del sismo en dirección poniente-oriente. Se puede observar que en el corte máximo obtenido es de 3.27 kgf/cm² corresponde a un muro del primer piso.

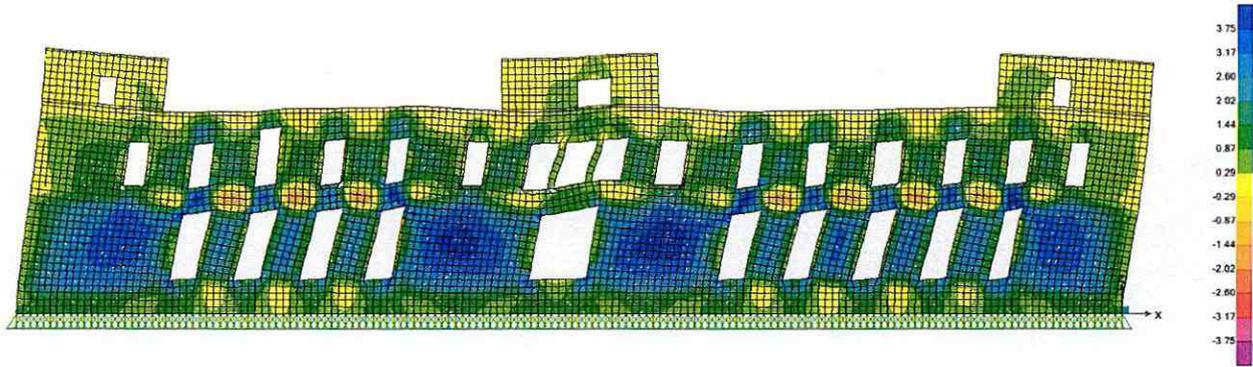
Los resultados para las tensiones de corte de los ejes analizados validan la tensión de corte de agrietamiento usada en este estudio de comportamiento, ya que en ningún muro se supera el corte de agrietamiento de 3.75 kgf/cm^2 . Esta afirmación se condice con los antecedentes que se tienen para el sismo del 2010 en el edificio de la Casa Central de la Universidad de Chile, donde no se conoce catastro post evento que indique agrietamiento en muros en estas dos fachadas.

Figura B.1.0.11: Esfuerzos de corte en muros debido a las fuerzas sísmicas dirección oriente-poniente asociadas a evento 27.02.2010 en eje resistente Norte-Interior

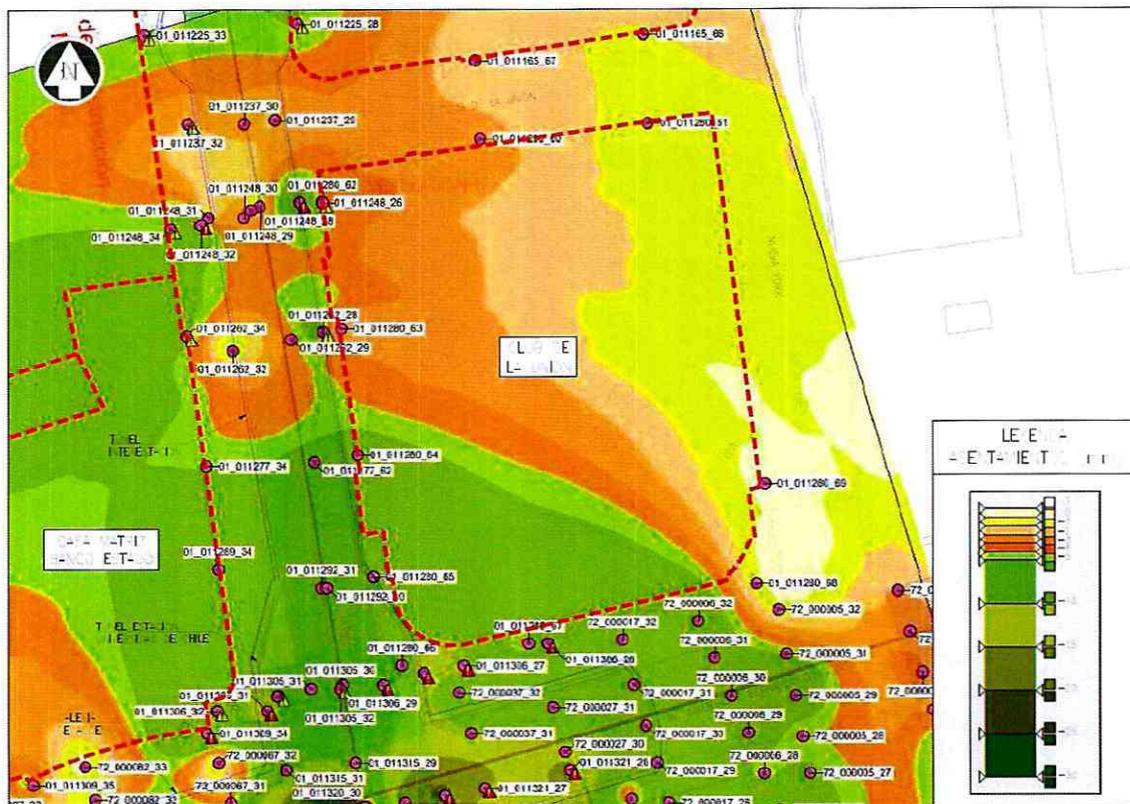
Figura 4.10: Mapa de contorno obtenido de monitoreo de terreno (Ref 7)

En el "Informe Descriptivo de Acciones y Monitoreo (IDA) Estación Universidad de Chile, Piques Acceso Prat y Nueva York" (Ref.9) se analiza la respuesta de los ejes estructurales principales de las fachadas sur y oriente del edificio del Club de La Unión debido a los asentamientos vertical y distorsión angular predichos por FLAC 3D 5.01 como consecuencia de la construcción de los Piques Nueva York y Ahumada. El valor máximo del asentamiento vertical se estimó en 0,4 mm en la esquina sur-oriente del edificio del Club de La Unión. Se usaron modelos planos de los ejes resistentes Fachada sur y Fachada oriente. Finalmente es importante recalcar que los estudios anteriormente nombrados concuerdan con lo indicado en el "Informe Comparación Catastro Fotográfico de

Club de La Unión entre años 2013 - 2018" (Ref.10) que muestra el registro fotográfico antes y después de la construcción, y donde se concluye que no se generaron nuevos agrietamientos ni tampoco se observa mayor abertura en las grietas existentes.

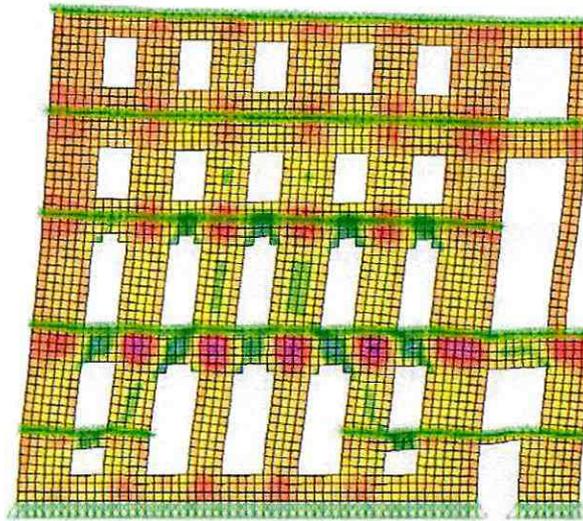
Se puede observar que el corte último máximo obtenido para muros del Eje Sur es $3,8 \text{ kgf/cm}^2$ en un muro del segundo piso. Para el Eje Poniente la tensión de corte última máxima corresponde a $3,0 \text{ kgf/cm}^2$ en muros del zócalo y el primer piso, estos valores son menores a la resistencia nominal última reducida de un muro de hormigón sin armar ($5,6 \text{ kgf/cm}^2$).

Figura 6.5: Esfuerzos de corte en muros debido a sismo positivo de diseño Eje Sur

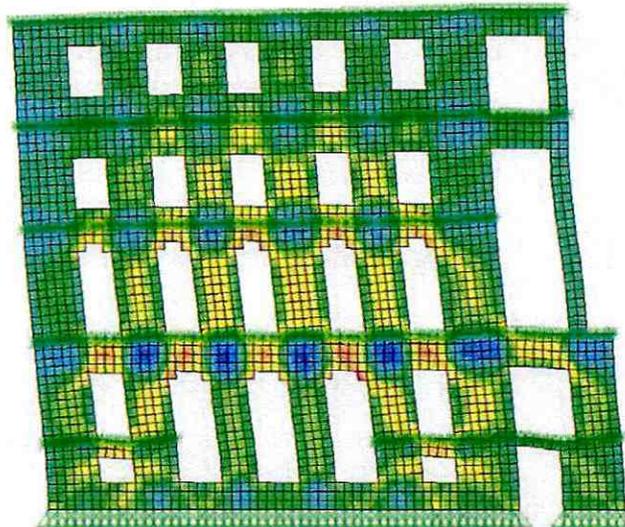
Figura 6.6: Esfuerzos de corte en muros debido a sismo negativo de diseño Eje Sur

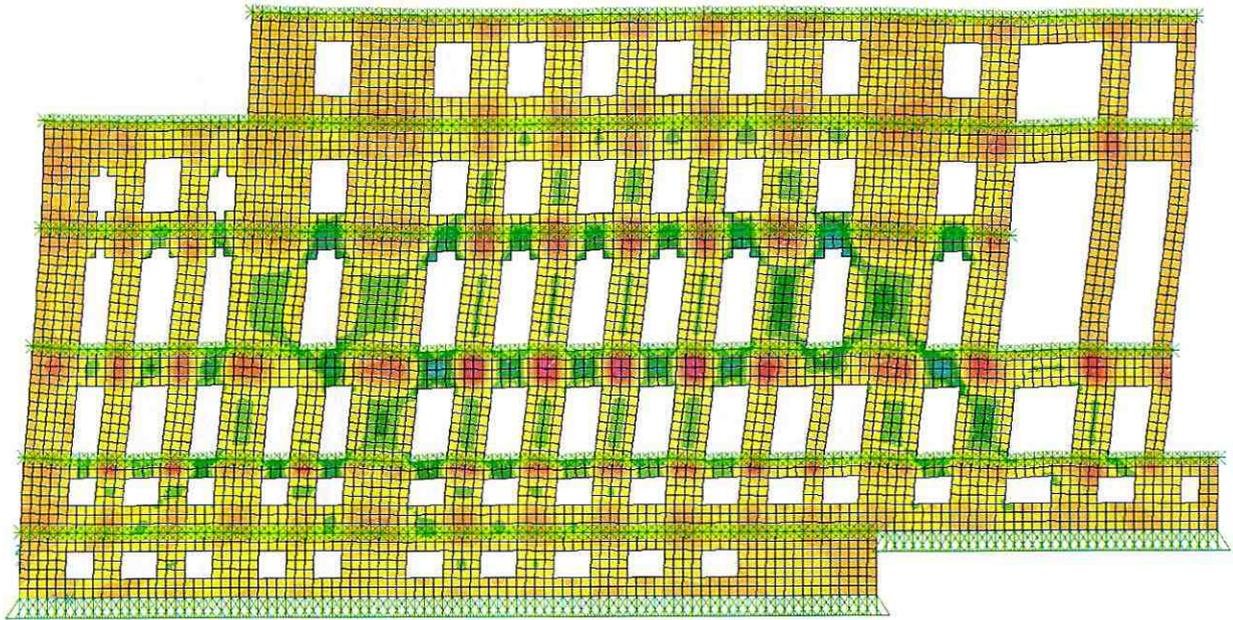
Figura 6.7: Esfuerzos de corte en muros debido a sismo positivo de diseño Eje Poniente

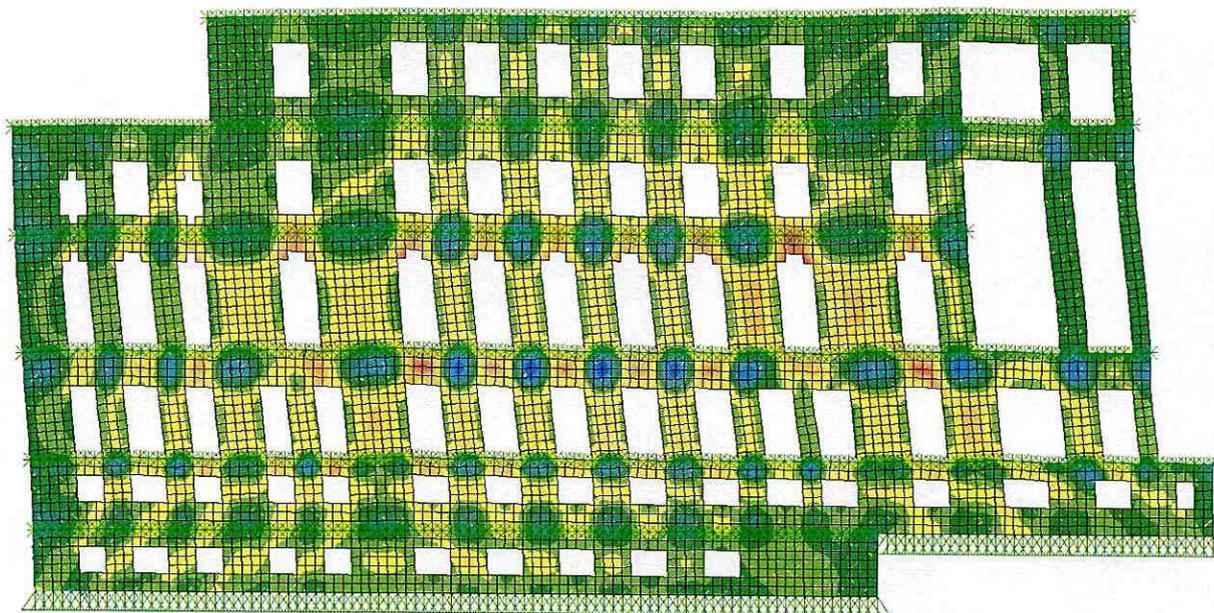
Figura 6.8: Esfuerzos de corte en muros debido a sismo negativo de diseño Eje Poniente

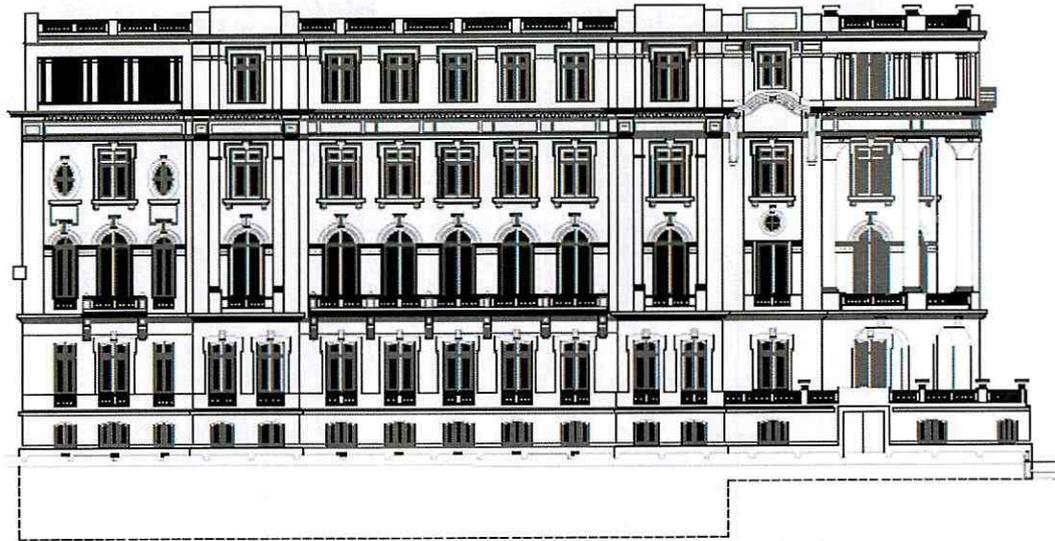
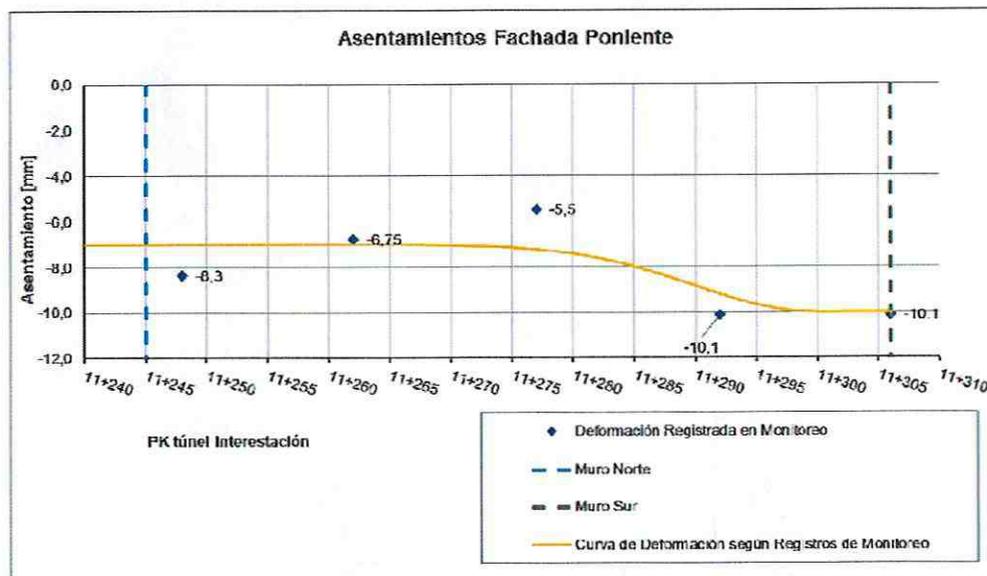
Figura 7.3: Asentamientos en Eje Poniente (Ref. [1])

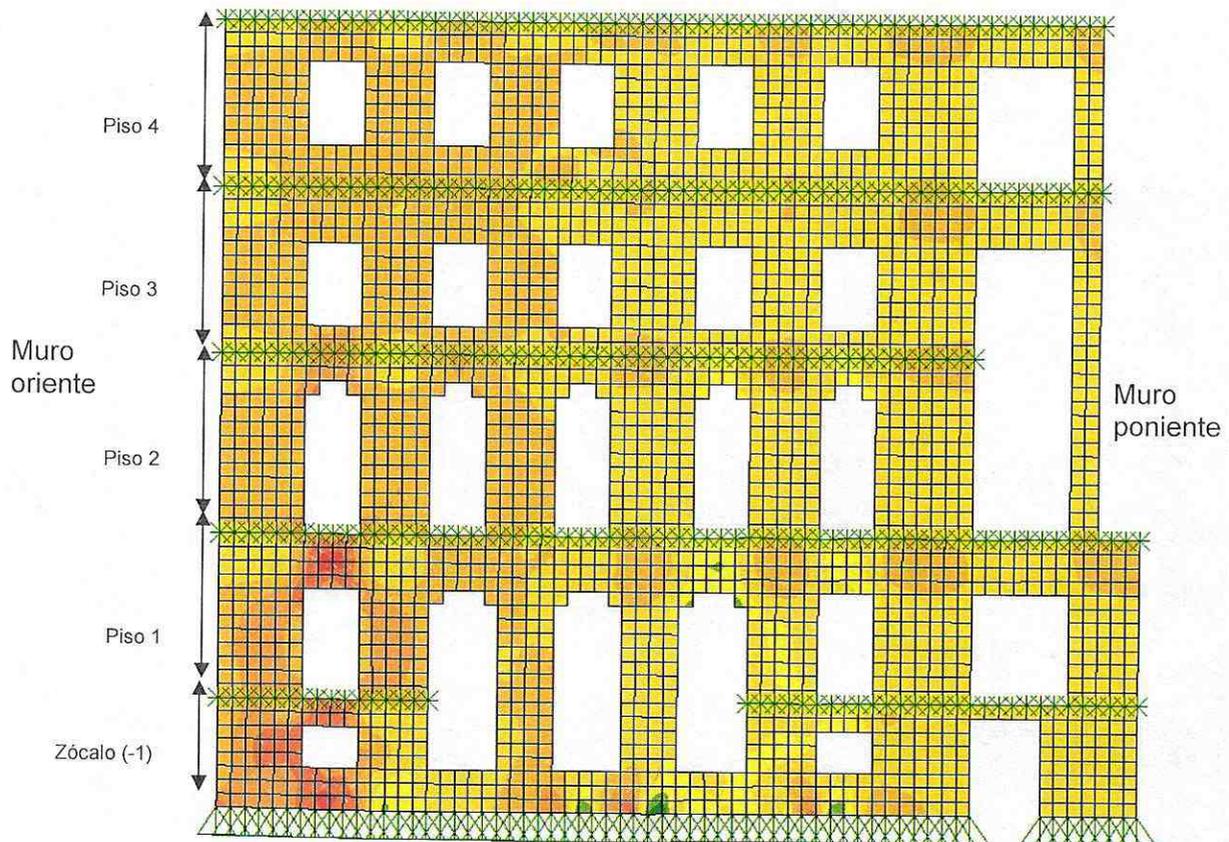
Figura 7.4: Esfuerzos de corte en muros debido a asentamientos inducidos por construcción L3 del Metro en eje resistente Sur

Finalmente se puede concluir que al superponer un eventual sismo (Norma NCh 433) a los asentamientos reales medidos en terreno, se obtiene como resultado que la estructura sigue cumpliendo las condiciones de diseño establecidos en ACI 318, ya que se observa que tanto para el Eje Sur como para el Eje Poniente todos los muros satisfacen la condición de no superar el corte nominal último reducido para muros de hormigón armado.

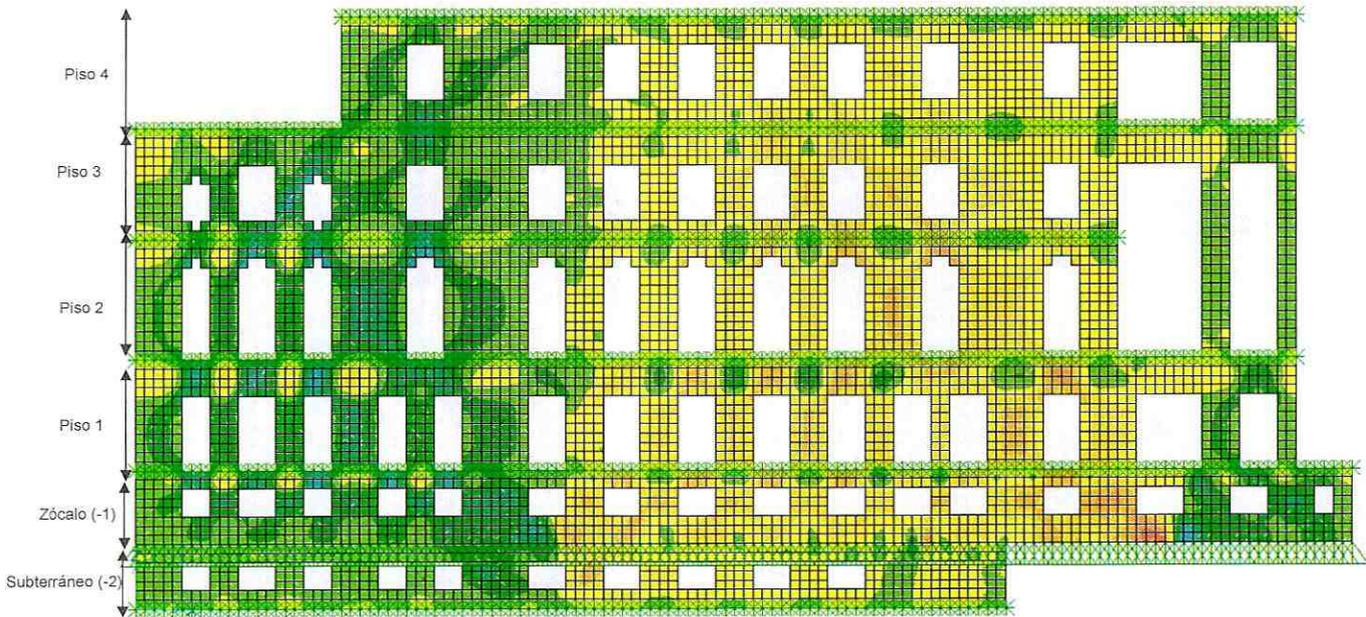
Figura 7.5: Esfuerzos de corte en muros debido a asentamientos inducidos por construcción L3 del Metro en eje resistente Poniente
