INFORME FINAL DE CUMPLIMIENTO DEL PROGRAMA

Informe para acreditar la realización de las acciones comprometidas en Programa de Cumplimiento aprobado según Res.Ex.Nº2/Rol N° D-040-2015

Marzo, 2016

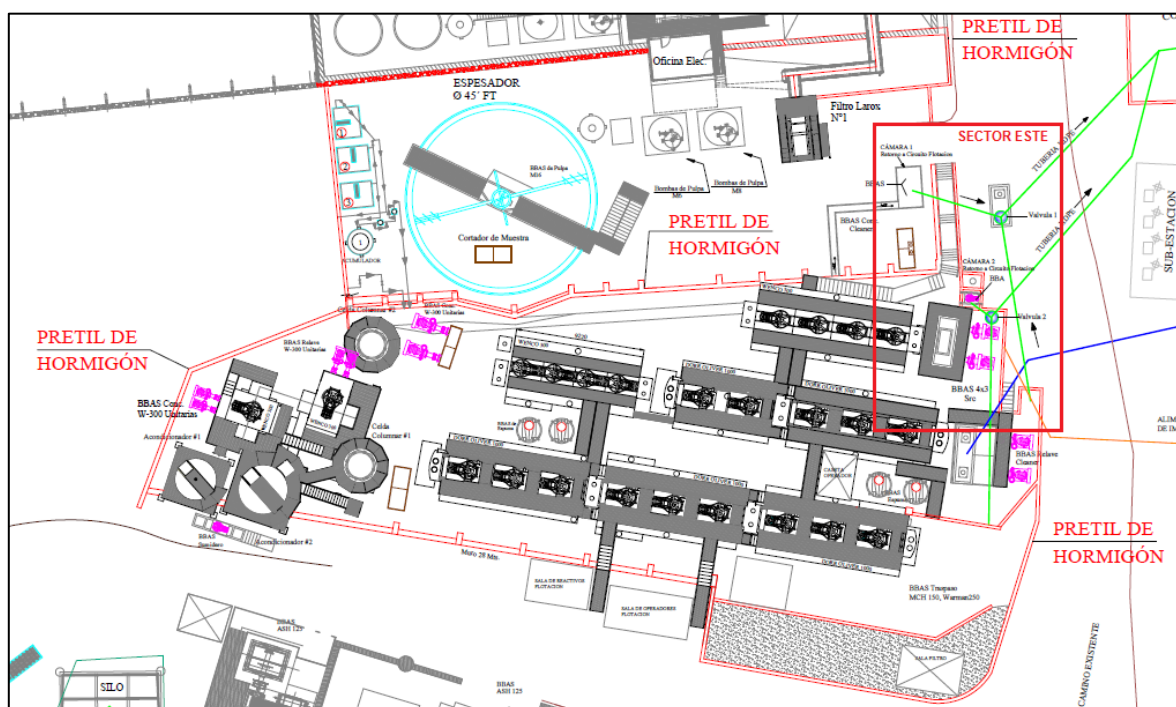
Figura 22. Diagrama Pretil de Contorno Planta Los Mantos

En este sector se encuentran las válvulas neumáticas (1 y 2), donde llegan los derrames por gravedad, desde las canaletas y superficies de las losas de hormigón.

En caso de no existir energía eléctrica, las válvulas automáticamente cierran la salida de fluidos hacia las cámaras y abre el paso hacia la tubería de HDPE que conduce el flujo hasta la Piscina de Contingencia.

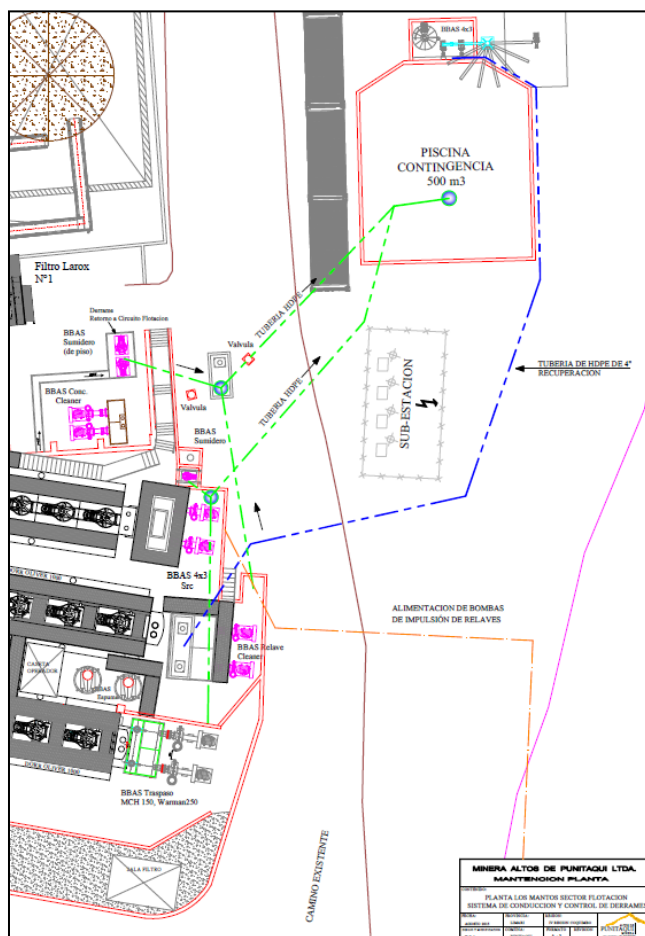
Figura 24: Plano sistema de conducción de derrames

Para mayor detalle, referir a Anexo N° 3, donde se encuentra el Plano del Sistema de Contención de Derrames.

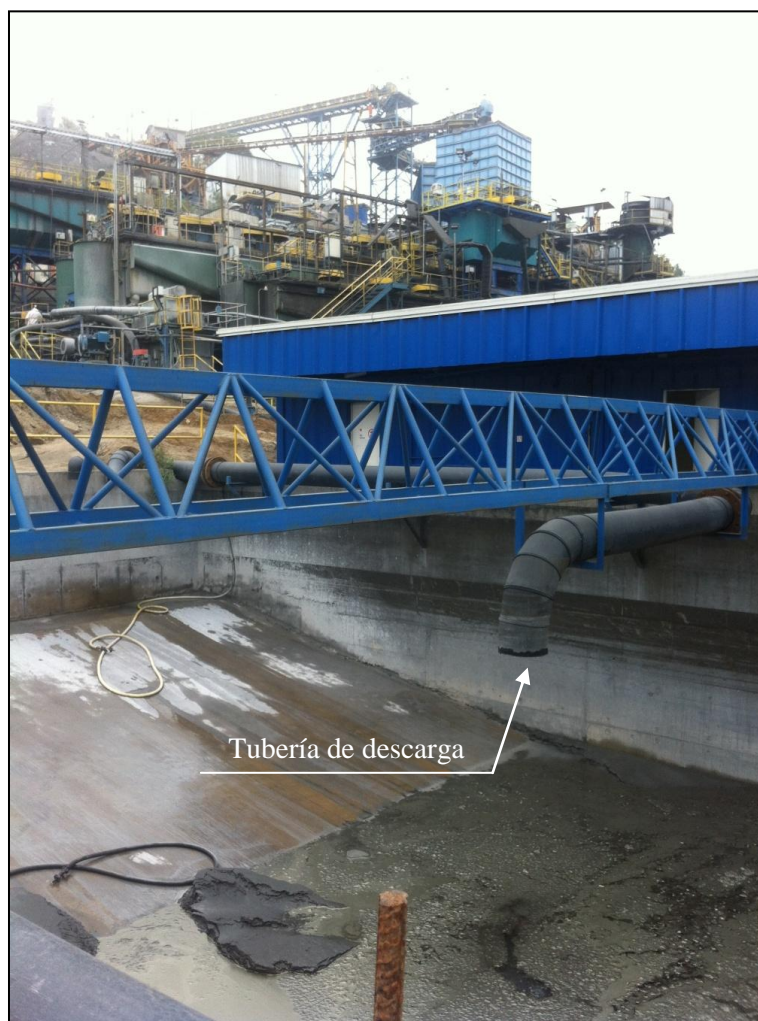
Figura 28: Fotografía a piscina de contingencia y tubería 12" de descarga

La piscina de contingencias (ver Figura 264), es punto final del sistema de conducción de derrames.

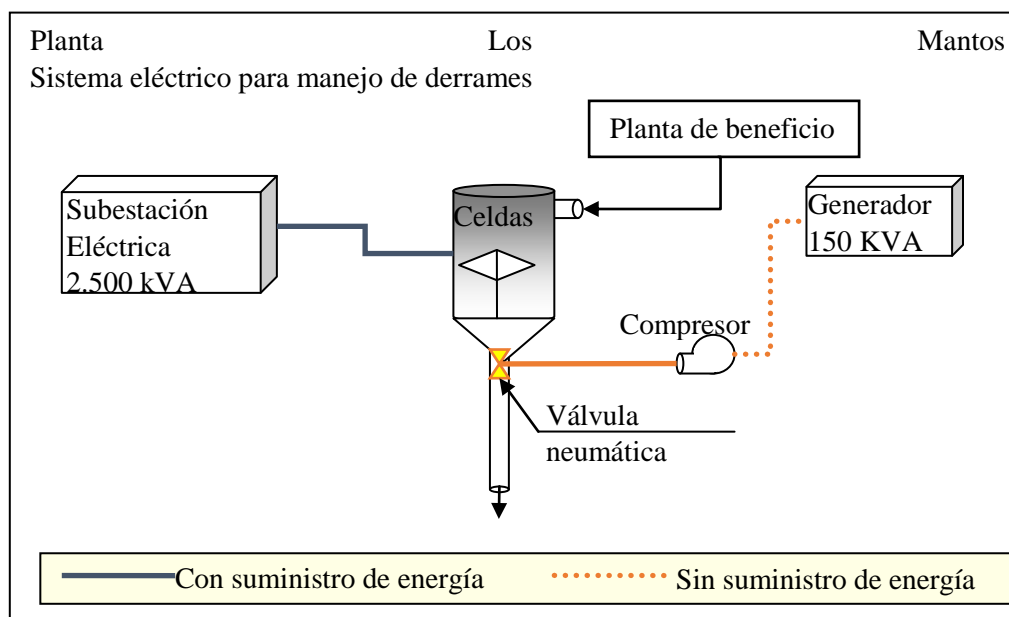
Figura 29: Diagrama simplificado, manejo controlado de pulpa por falta de energía

Cabe hacer mención que el proceso puede ser vaciado de forma controlada en un tiempo de 159 minutos, por lo que el tiempo de autonomía del generador resulta suficiente para realizar la tarea y evitar, además de un derrame no controlado, el embancamiento de las celdas.
