PROYECTO "OBRAS DE PROTECCIÓN COSTERA DEL FUERTE CORRAL Y PLAZA DE ARMAS"

**INFORME PRELIMINAR DE CARACTERIZACIÓN ARQUEOLÓGICA
PLAYA LA ARGOLLA, PROYECTO PROTECCIÓN COSTERA DEL FUERTE Y
PLAZA DE CORRAL, COMUNA DE CORRAL, REGIÓN DE LOS RÍOS**

NOVIEMBRE 2017

REF. INF14/2017

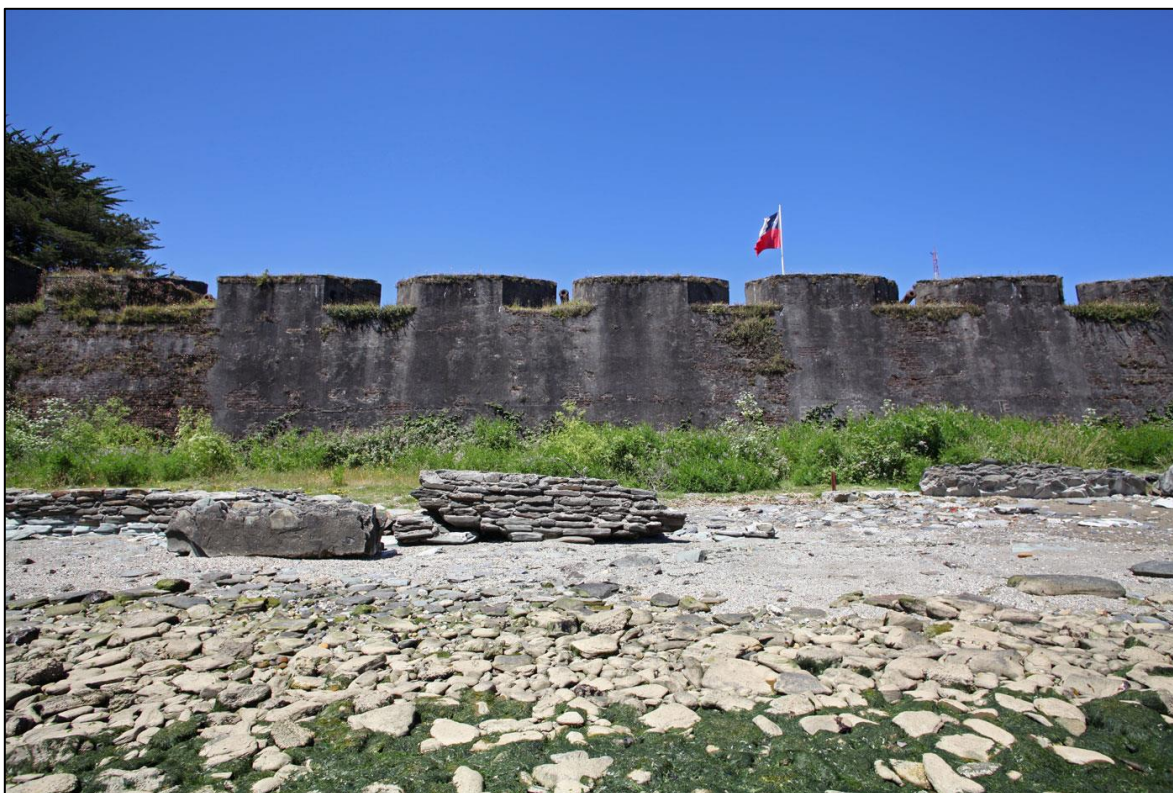
- 1.3.3** La zona intermareal corresponde a arenas gruesas y guijarros de tamaño medio a pequeño [Figura 1-4]. Se observan restos de muros de contención para el oleaje con encamisado de hormigón aún en posición y secciones de muros de piedra canteada colapsados y desintegrados. En torno a estos muros de aproximadamente 50 cm de altura se hallan depositadas acumulaciones de bloques. En el límite inferior de la zona intermareal también se observan abundantes lajas (esquistos) retrabajadas por la acción hidrodinámica.

Figura 1-4. Vista de Playa La Argolla en dirección a la cortina del castillo durante la marea baja. La playa queda conformada por una zona intermareal bajo la acción del oleaje y una zona supramareal más elevada y cubierta de vegetación, solo afectada ocasionalmente por intensos eventos de mal tiempo.

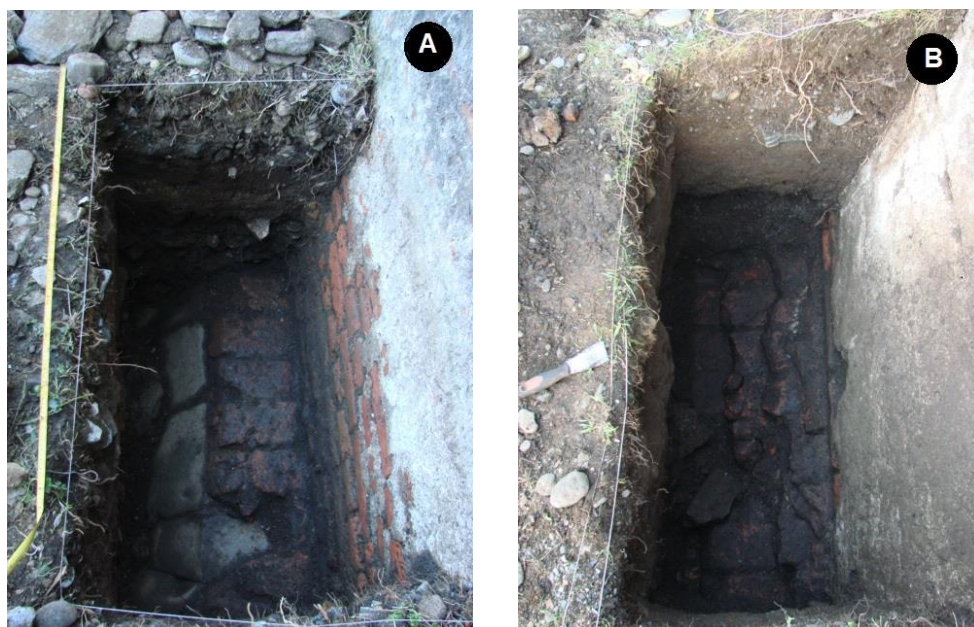
- 2.1.11** Los sondeos revelaron dos tipos de fundaciones en la cortina [Figura 2-5]; uno fabricado exclusivamente con ladrillos en el sector más próximo a la batería oriental y otro construido con ladrillos y bloques canteados, localizado aproximadamente bajo la garita La Argolla, ambos identificados en profundidades entre 100 y 110 cm (ÀRKA 2010).

Figura 2-5. Fundaciones de la cortina del Castillo de Corral. A. Fundación de ladrillo sobre bloques canteados de piedra (sillar), Pozo 1-2. B. Fundación de ladrillos escalonados, Pozo 3-4. (Unidades: 140 x 80 cm). [Fuente: ÀRKA 2010: 81, Figuras 42-43]

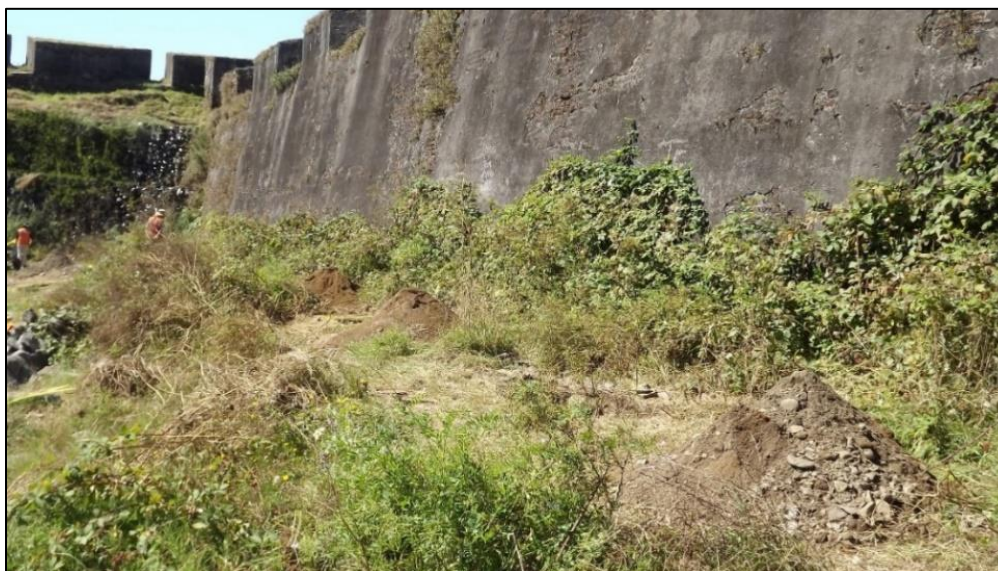
- 4.1.9 La vegetación afecta significativamente la visibilidad superficial del sitio. Asimismo, las raíces al penetrar en el subsuelo afectan la preservación de algunos materiales, como los huesos. Efectivamente, las raíces se adhieren a la superficie de los huesos en busca de fosfato y aceleran su proceso de destrucción (Lyman 1994). Asimismo, plantas trepadoras como la zarzamora se adhieren a muros y buscan intersticios para continuar con su crecimiento.

- 4.1.10 La superficie y densidad de la vegetación en Playa La Argolla aumenta durante el invierno y se reduce en verano. Durante la última temporada de campo resulta marcada la densidad de la cobertura vegetal en contraposición a los sondeos arqueológicos realizados en 2010 (ÀRKA 2010), probablemente debido a la falta de limpieza periódica [Figuras 4-2].

Figura 4-2. Cubierta vegetal de Playa La Argolla durante los trabajos de caracterización arqueológica.

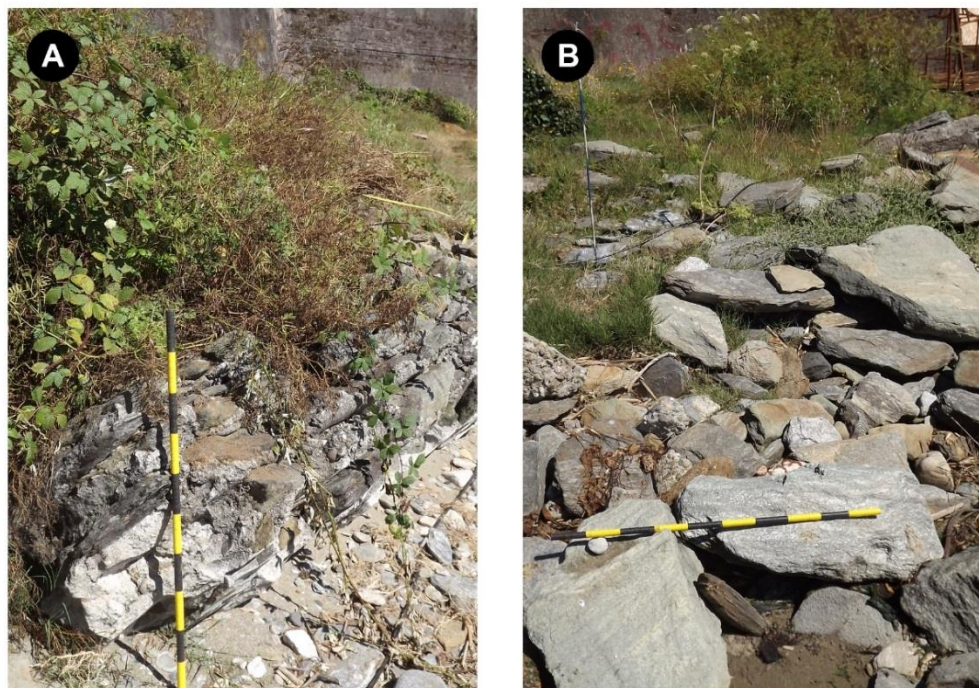
- 4.3.3 En la Transecta B, por su parte, a los problemas relacionados con la vegetación se agrega la presencia de bloques de piedra posiblemente relacionados con los restos de un muro de abrigo para prevenir la acción del oleaje y/o eventos de relleno y nivelación del terreno. Este conjunto de bloques de piedra, implicó al momento del trazado, la reorganización de algunas unidades en el espacio, puesto que al menos 5 quedaban dispuestas sobre bloques que impedían el excavar extensivamente las unidades. En función de lo anterior, se optó por desplazar en algunos casos 1 m al Este, o bien al Oeste, las unidades con el fin de evitar estos grandes bloques, y así, poder al menos excavar algunos niveles. En esta transecta, y durante la campaña de excavación, no se observó la afectación por la acción del oleaje.

- 4.3.4 Por último, en la Transecta C, no se verificaron problemas asociados a la vegetación; sin embargo, sí se registraron dificultades nuevamente con los bloques de piedra, los cuales en esta transecta resultan más evidentes en superficie y además presentan un tamaño mayor a los observados en la Transecta B, en particular, aquellos apegados a los muros de concreto existentes [Figura 4-6]. Al igual que en el caso anterior, y para evitar estos grandes bloques, las unidades fueron emplazadas en zonas libres de piedras tratando de respetar la distancia de 6 m entre cada unidad.

Figura 4-6. Muros de abrigo colapsados y concentraciones de bloques en Playa La Argolla. A. Vista de fragmento de muro de rocas colapsado. B. Vista de bloques de piedra dispuestos en la playa como muro de abrigo para la pleamar.

4.5.5 Las rocas identificadas en las unidades de las transectas B y C podrían relacionarse los trabajos de muros de contención realizados por Montandón en la década de 1970 ya descritos (Montandón 2001, Tomo I: Foto 46). No se descarta que tras el colapso estructural de estos muros, el material haya sido reutilizado para la nivelación del terreno.

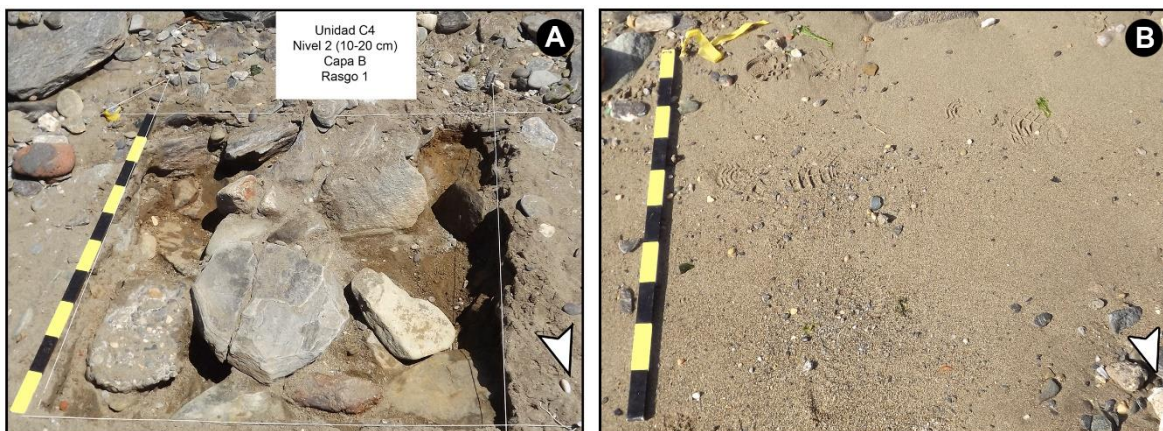
- 4.3.5 Un segundo problema observado, se refiere a que 5 unidades – C2, C3, C4, C5 y C11– quedaron localizadas en la franja intermareal, bajo la acción del oleaje. En función de lo anterior, dichas unidades fueron excavadas en un solo día, registrando los rasgos decapados y todas las evidencias recuperadas, puesto que al día siguiente se taparon completamente de arena durante el ascenso de la marea [Figura 4-7].

Figura 4-7. Resultado de la acción de la pleamar sobre la unidad de excavación C4. A. unidad durante el proceso de excavación, y B. unidad luego de ser tapada por sedimentos transportados por la marea alta.

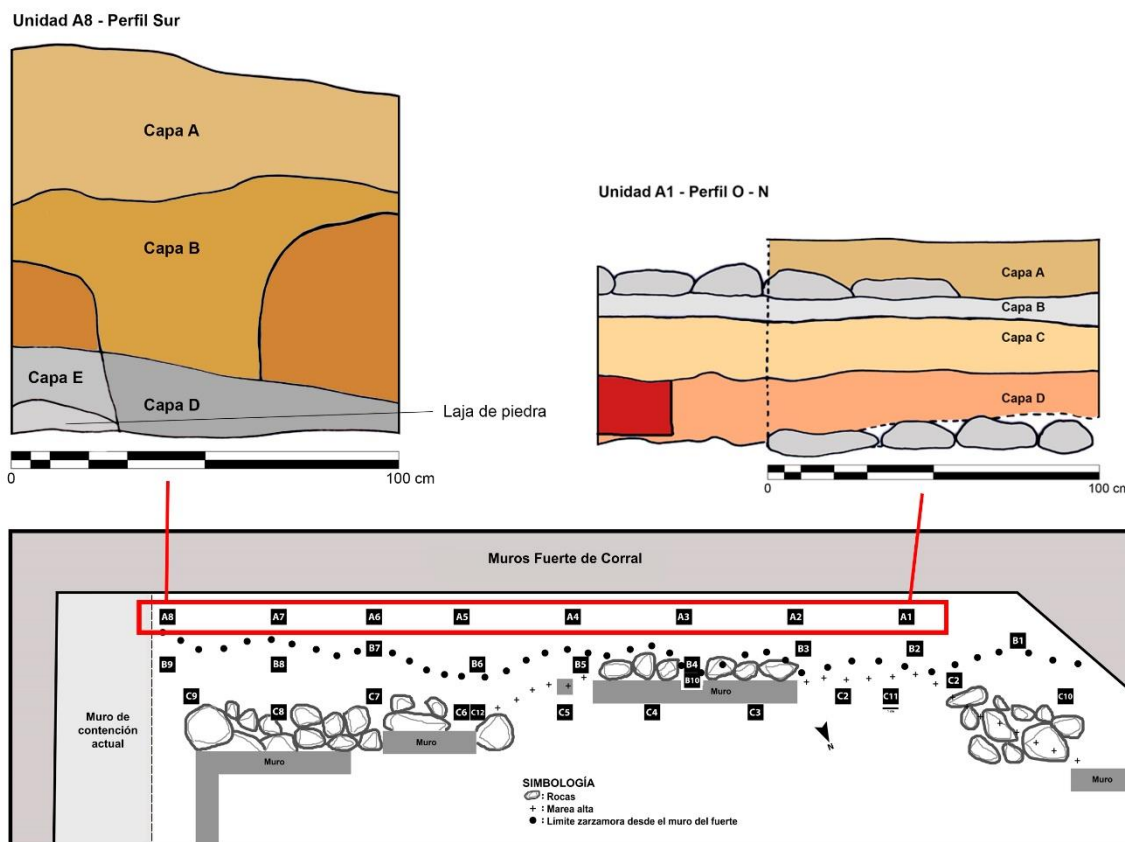
4.4.2 En la Transecta A, la unidad de excavación que alcanzó mayor profundidad corresponde a A7, la que alcanzó los ~180 cm en el sector más profundo asociado al perfil sur, ya que técnicamente la excavación alcanzó el Nivel 16 (150-160 cm). En esta unidad se registraron 8 capas junto a dos rasgos arqueológicos relevantes [Figura 4-8].

Figura 4-8. Esquemas estratigráficos de las unidades A8 y A1 de la Transecta A. Se muestran las diferencias entre los depósitos sedimentológicos y rasgos arqueológicos en distintos sectores de esta transecta.

- 4.4.7 El resto de las unidades de Transecta A, presentaron rasgos similares, es decir, un piso de piedras ente los 20 a 30 cm de profundidad y un piso de piedras lajas (esquistos) localizada entre los 50 a 80 cm de profundidad [Figura 4-8]. Debido al tamaño de las piedras y a las dimensiones de la unidad de excavación, no resultó posible su profundización, ya que el retiro de estos elementos resultaba imposible sin comprometer la estabilidad de los perfiles de la misma.

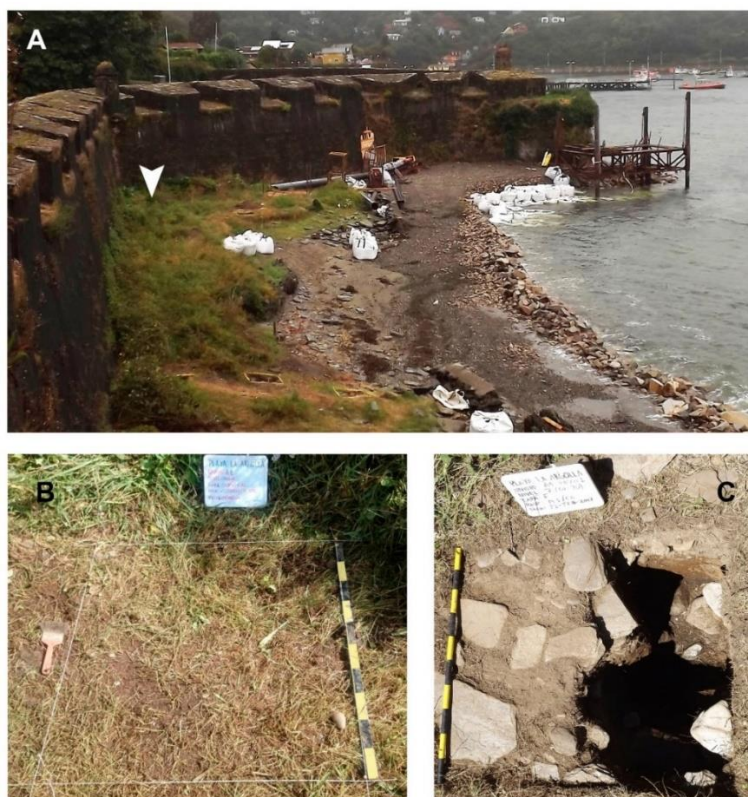
La unidad A1 fue excavada hasta el nivel 7 (60-70 cm) de profundidad. A partir del Nivel 1 se excavó sólo el cuadrante Oeste debido a que en el cuadrante opuesto (Este) se localizaban grandes bloques de piedra, cuyo retiro implicaba el colapso parcial de la unidad por encontrarse insertas en el perfil [Figura 4-9].

Figura 4-9. Vistas de la unidad de excavación A1. A Vista general del emplazamiento, B. inicio y C. cierre de excavación de la unidad.

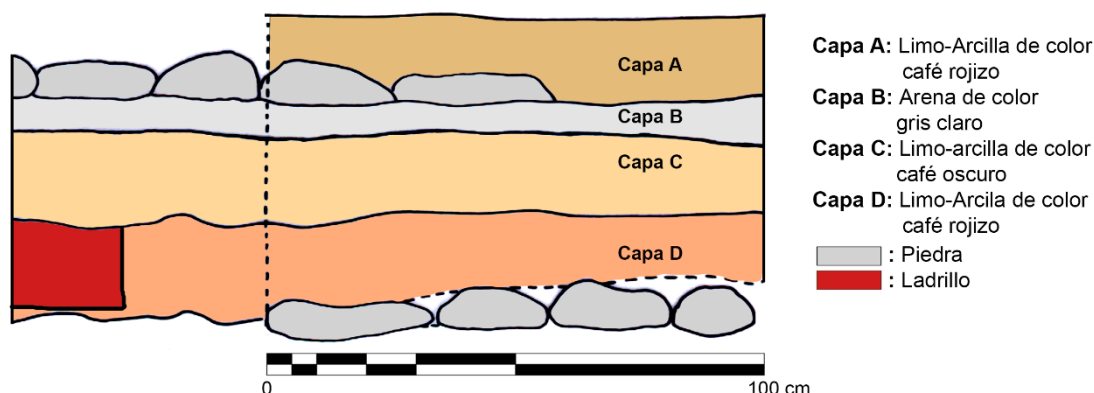
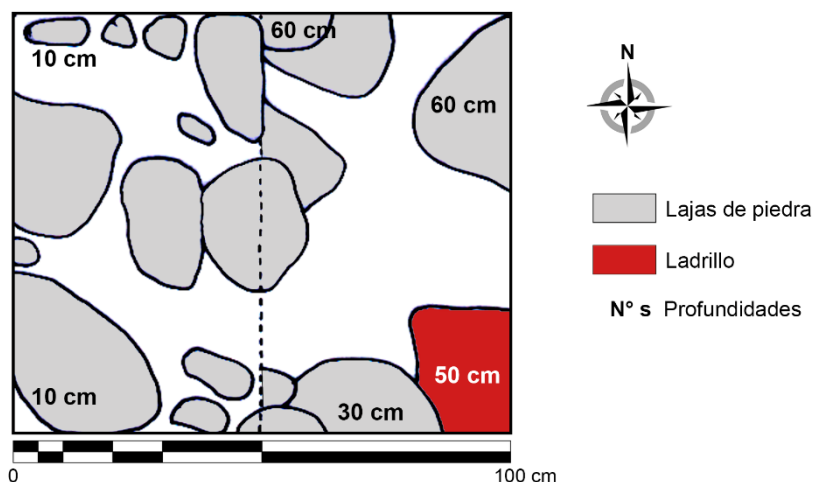
A nivel estratigráfico, la unidad A1 presenta una superposición horizontal de estratos de limo y arena intercalados [Figura 4-10]. Estas capas representan eventos de rellenos artificiales y depósitos formados naturalmente por alzas naturales y abruptas del nivel del mar. Todos estos niveles presentaban evidencias culturales de carácter histórico reciente. La excavación no pudo profundizarse por la presencia en la base del Nivel 7 de grandes bloques/lajas de piedra y fragmento de ladrillo que cubrían gran parte de la planta y cuyo retiro involucra la ampliación de la unidad.

Figura 4-10. Perfil estratigráfico y dibujo de planta de la unidad A1.

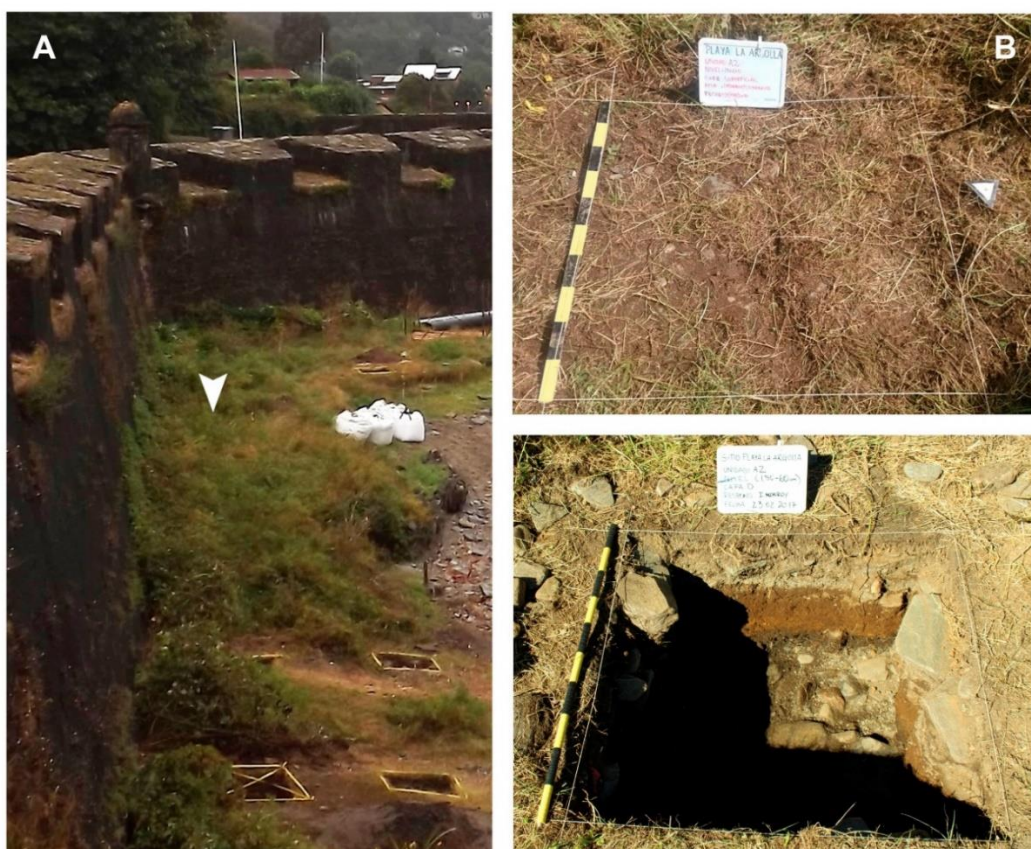
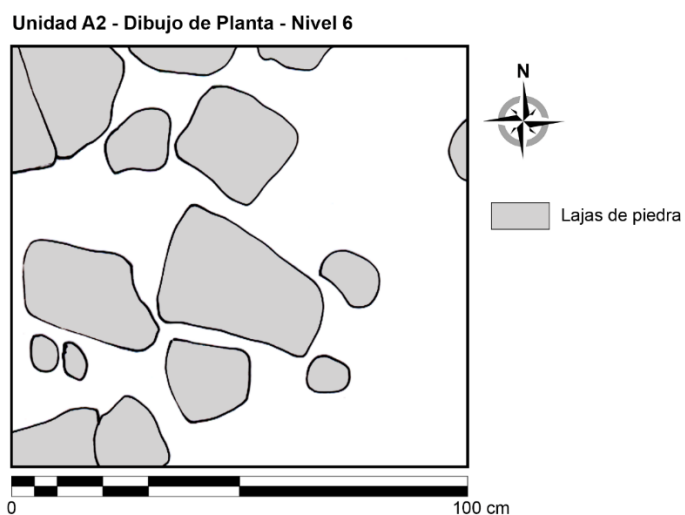
La unidad A2 presenta características y estratigrafía similares a la unidad A1. Sin embargo, a diferencia de ésta, en A2 en los niveles superiores no se registraron bloques de piedra dispuestos horizontalmente. Esto permitió excavar la unidad hasta el Nivel 6 (50-60 cm), en donde apareció un rasgo de bloques de piedra que no permitió continuar con la excavación [Figuras 4-11 y 4-12].

Figura 4-11. Vistas de la unidad de excavación A2. A. Vista general del emplazamiento, B. inicio y C. cierre de excavación de la unidad.

Figura 4-12. Dibujo de planta de la unidad A2.

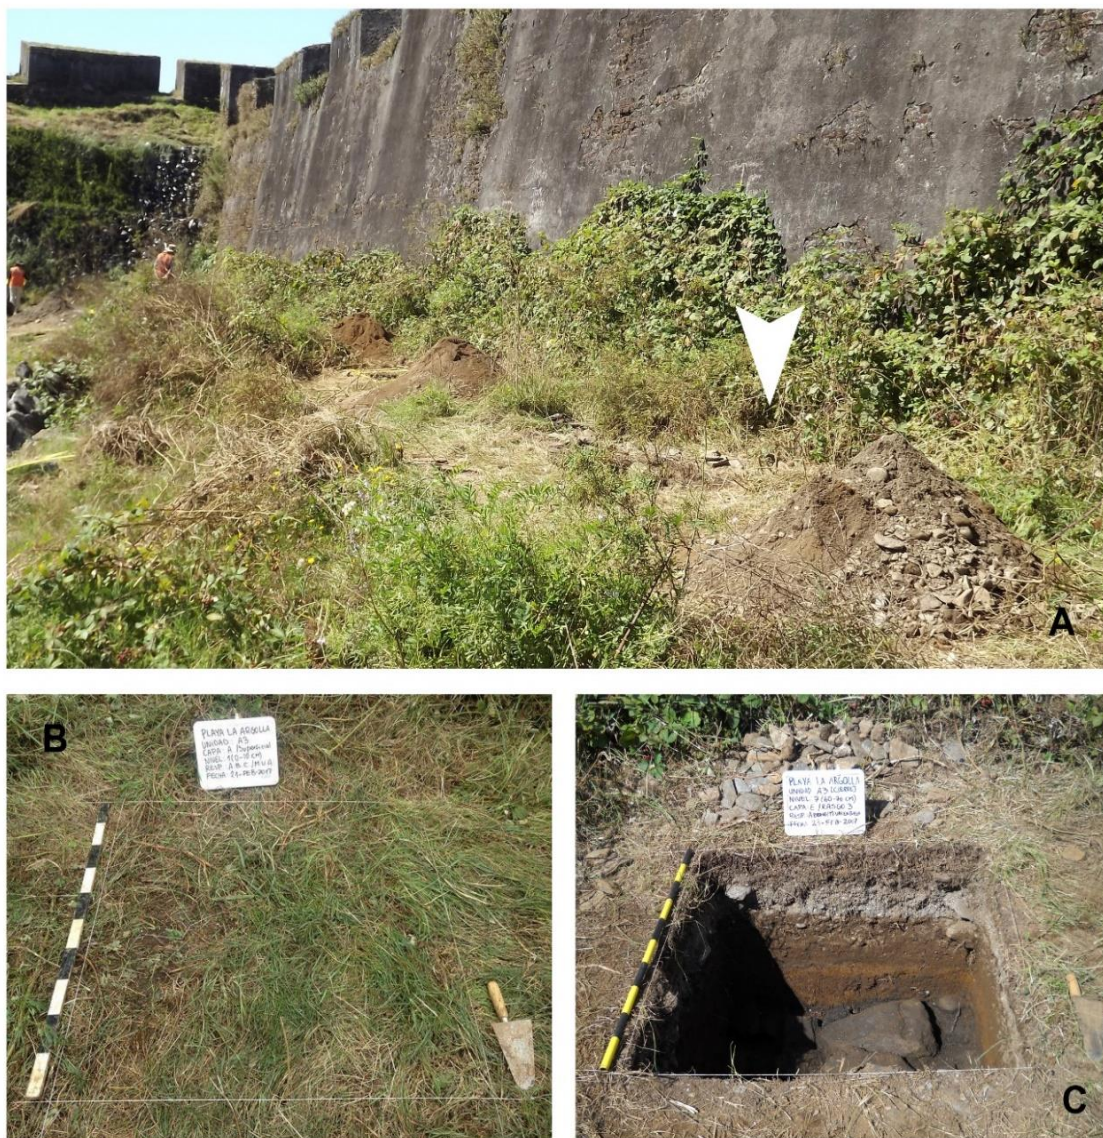
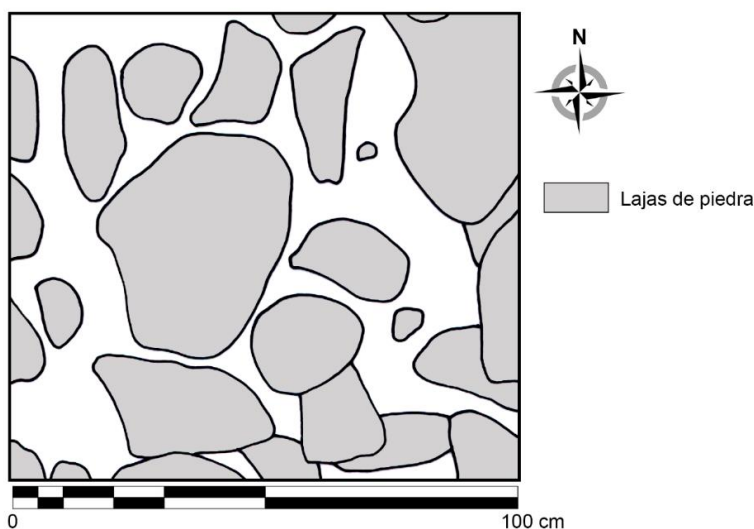
La unidad A3 presenta una estratigrafía similar a las unidades antes mencionadas, con depósitos de limo-arcilla y arena hasta el Nivel 6 (50-60 cm). En la base de este nivel, nuevamente fue registrado una planta de bloques y lajas de piedra, la cual debe retirarse mediante la ampliación de la unidad de excavación [Figura 4-13 y 4-14].

Figura 4-13. Vistas de la unidad de excavación A3. A. Vista general del emplazamiento, B. inicio y C. cierre de excavación de la unidad.

Figura 4-14. Dibujo de planta de la unidad A3.

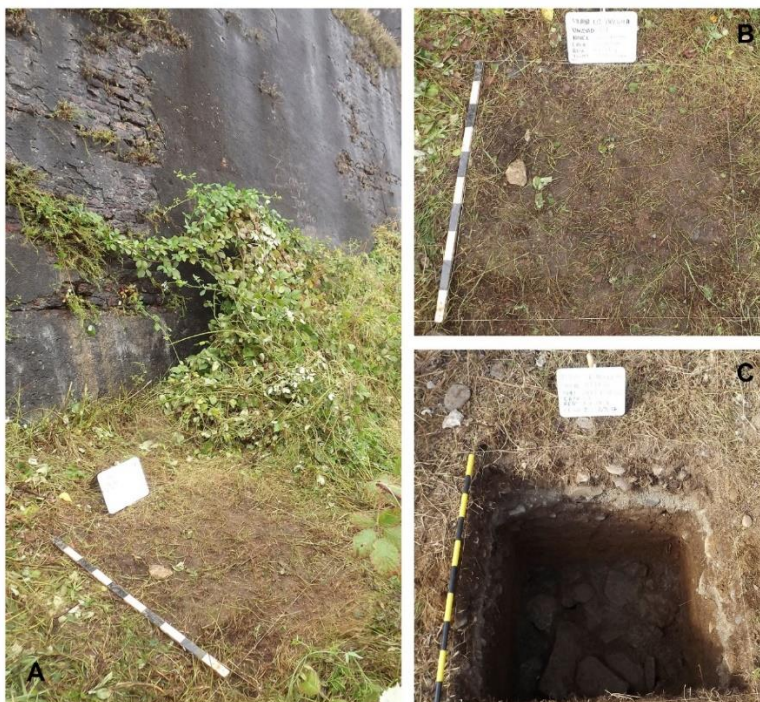
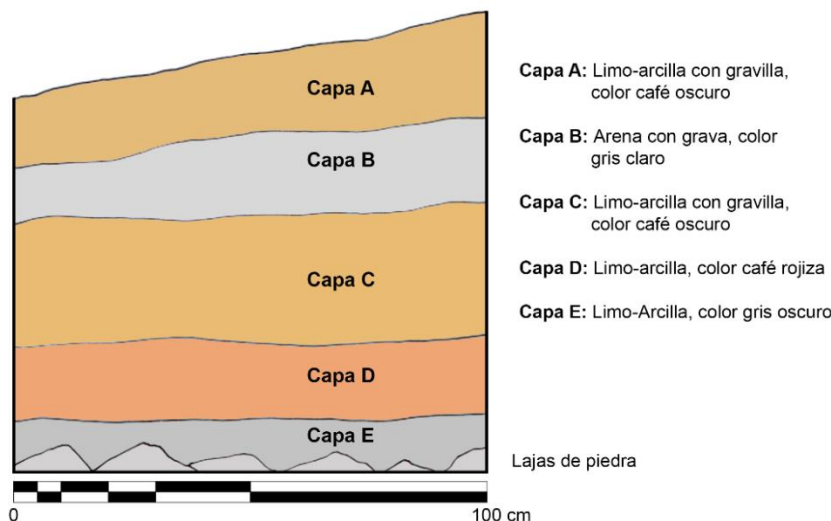
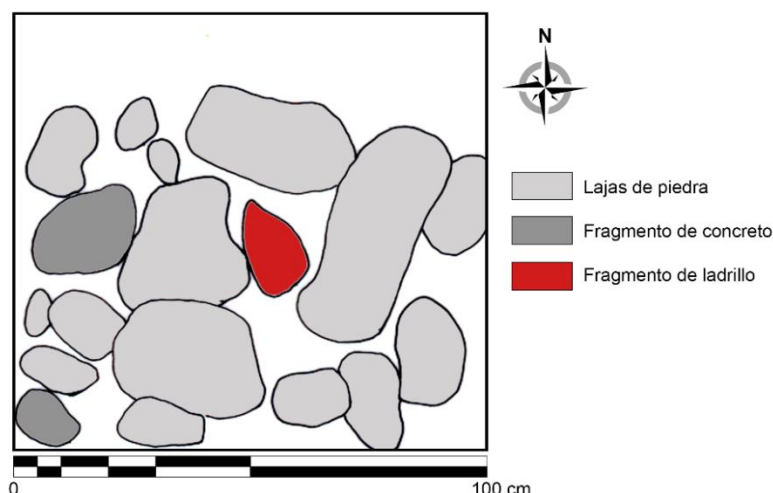
La estratigrafía de la unidad A4 no difiere del resto de las unidades descritas anteriormente. Nuevamente se intercalan depósitos de limo-arcilla con arena y en la base del Nivel 7 (60-70 cm) se registró un rasgo de piedras que impidió seguir excavando la unidad [Figura 4-15 y 4-16].

Figura 4-15. Vistas de la unidad de excavación A4. A. Vista general del emplazamiento, B. inicio y C. cierre de excavación de la unidad.

Figura 4-16. Perfil estratigráfico y dibujo de planta de la unidad A4.

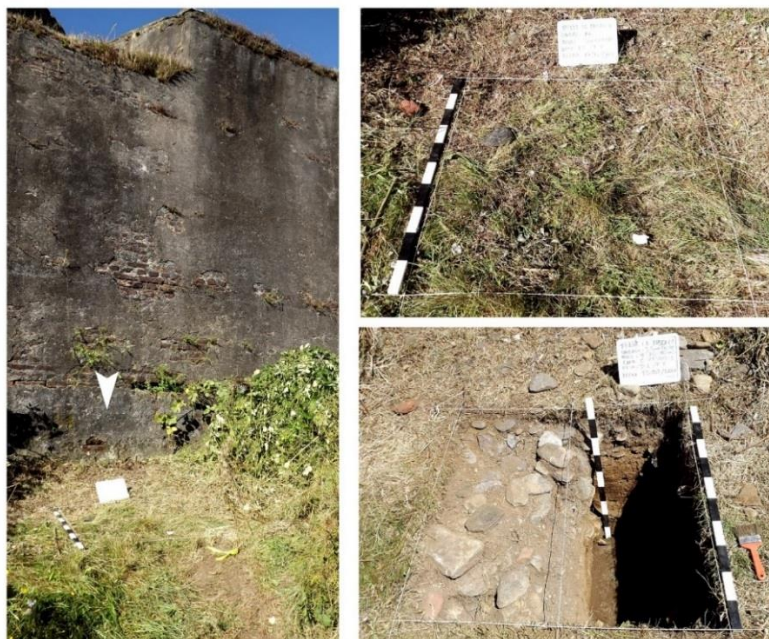
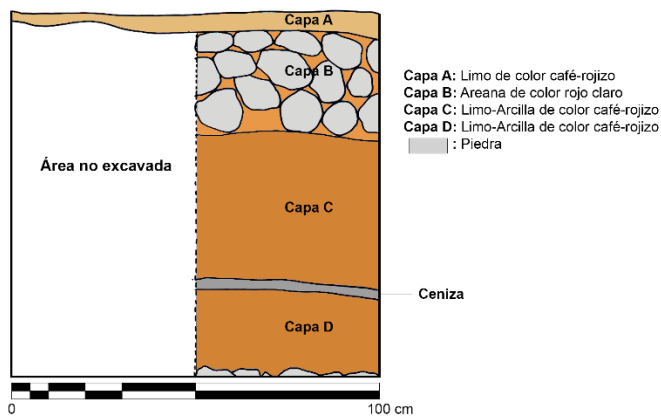
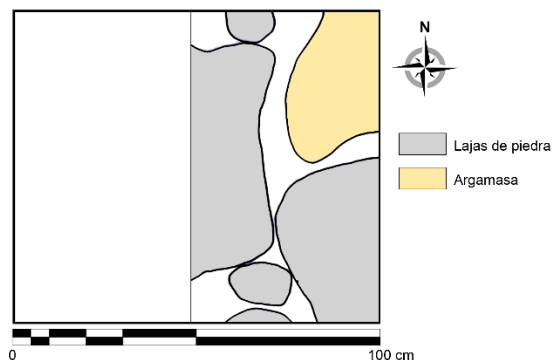
La unidad A5 presentaba a partir del Nivel 1 (0-10 cm) una diferencia notable entre los sectores Oeste y Este. Hacia el Este, se registró a los 10 cm un emplantillado de piedras mientras que hacia el Oeste los estratos portaban estos bloques en niveles más bajos lo que sugería una intervención reciente del subsuelo. Dicha intervención y producto de que la unidad A5 se excavó posteriormente a la unidad A8, suponía la instalación de servicios eléctricos, de agua o bien para otros fines desconocidos que potencialmente generarían un problema y riesgo durante la excavación. Por lo mismo, se optó por intervenir estratigráficamente el cuadrante Oeste para así no dar con estas instalaciones recientes, tal como aconteció con la unidad A8. A lo largo de la excavación de la cuadrícula A5, se identificaron 4 capas estratigráficas cortadas en los depósitos inferiores por un lente de ceniza. La excavación fue finalizada en el Nivel 9 debido a la aparición de un emplantillado de lajas de piedra que no lograron ser retiradas [Figura 4-17 y 4-18].

Figura 4-17. Vistas de la unidad de excavación A5. A. Vista general del emplazamiento, B. inicio y C. cierre de excavación de la unidad A5.

Figura 4-18. Perfil estratigráfico y dibujo de planta de la unidad A5.

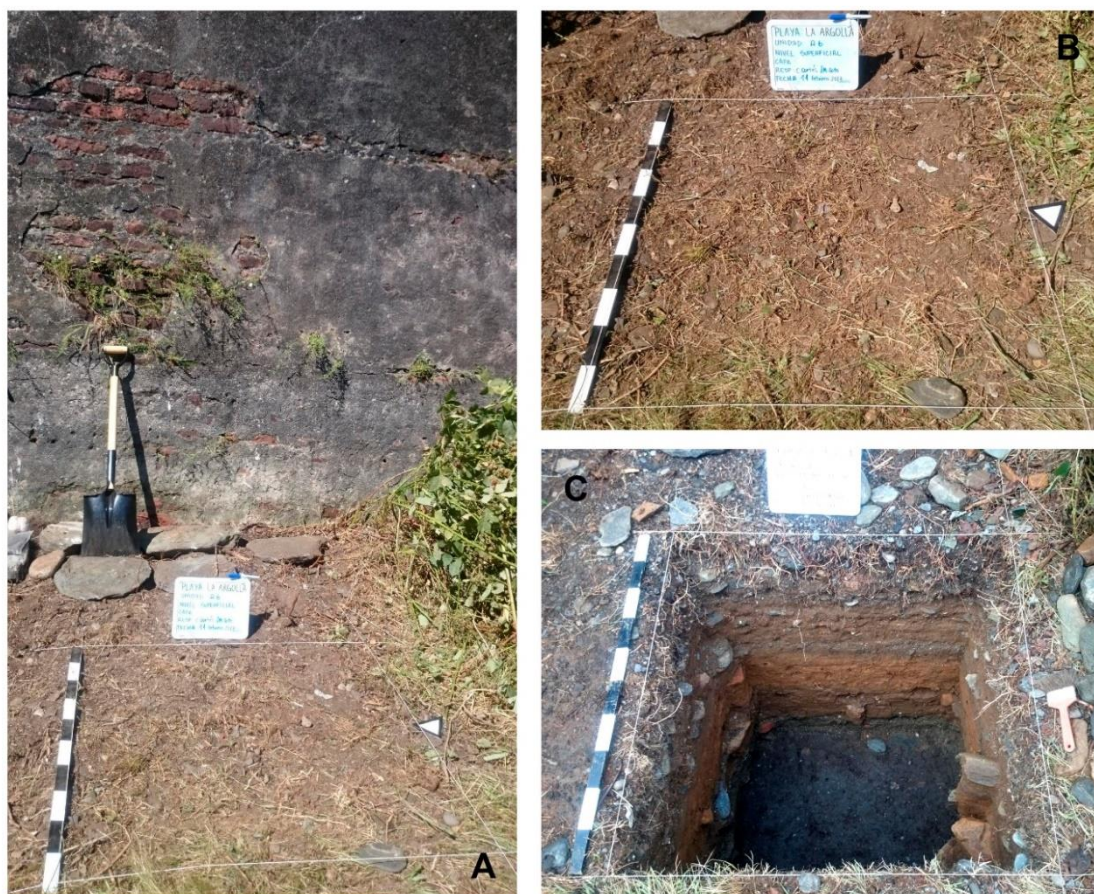
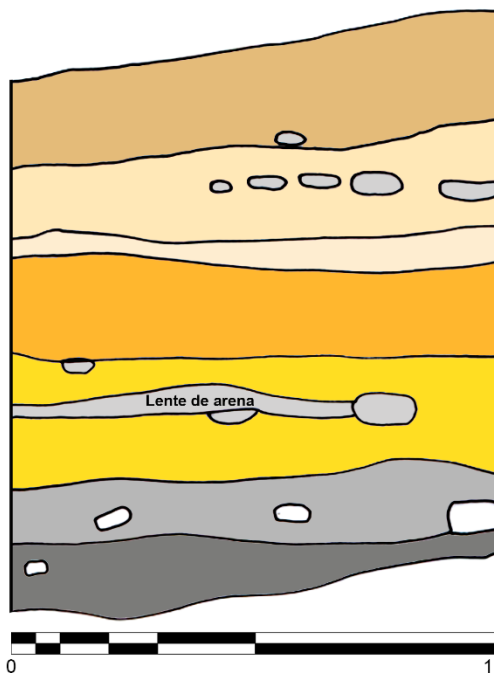
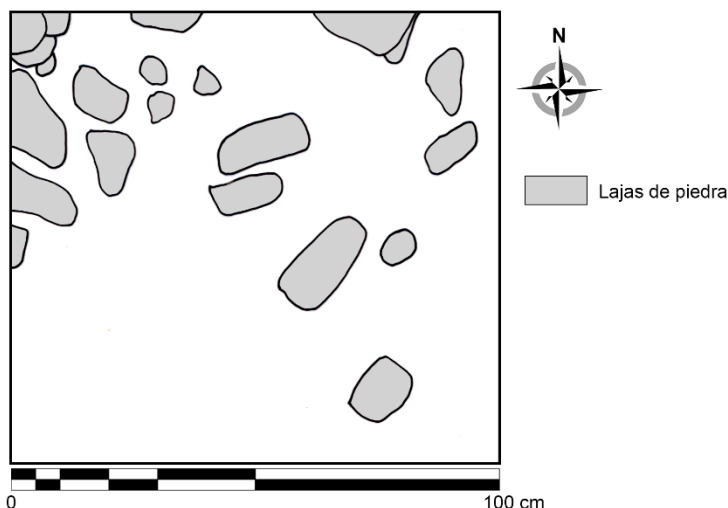
La unidad A6 se excavó hasta el Nivel 11 (100-110 cm), sin alcanzar un nivel estéril de material cultural [Figura 4-19 y Figura 4-20]. Al respecto, entre el Nivel 10 y 11 se registró una capa (Capa G) de color gris y compuesta por arcilla, arena y gravilla altamente plástica por filtraciones de agua que provienen desde cotas más altas. La dificultad con este sedimento en particular se relaciona a la imposibilidad de harnearse mecánicamente, siendo necesario un sistema de harneo mediante agua.

El alto contenido de agua en este estrato, unido a su composición, dificultó a tal nivel este proceso, que tan sólo 1 balde implicaba horas de limpieza en el harneo. A esto debemos considerar que este estrato porta material histórico relevante que requiere un trabajo más minucioso en su identificación durante el proceso de excavación.

Figura 4-19. Vistas de la unidad de excavación A6. A. Vista general del emplazamiento, B. inicio y C. cierre de excavación de la unidad.

Figura 4-20. Perfil estratigráfico y dibujo de planta de la unidad A6.

- 6.1.5 La excavación arqueológica de los depósitos más profundos de las unidades A6 y A7, como se mencionó en parte, debe considerar la aplicación de un sistema que utilice agua para facilitar la limpieza del material en la malla del harnero debido a la dificultad de realizar este trabajo mediante un harneo tradicional o mecánico. Al respecto, no se debe utilizar agua de mar pese a su cercanía, debido a su acción corrosiva por el alto contenido de sal y otros minerales.

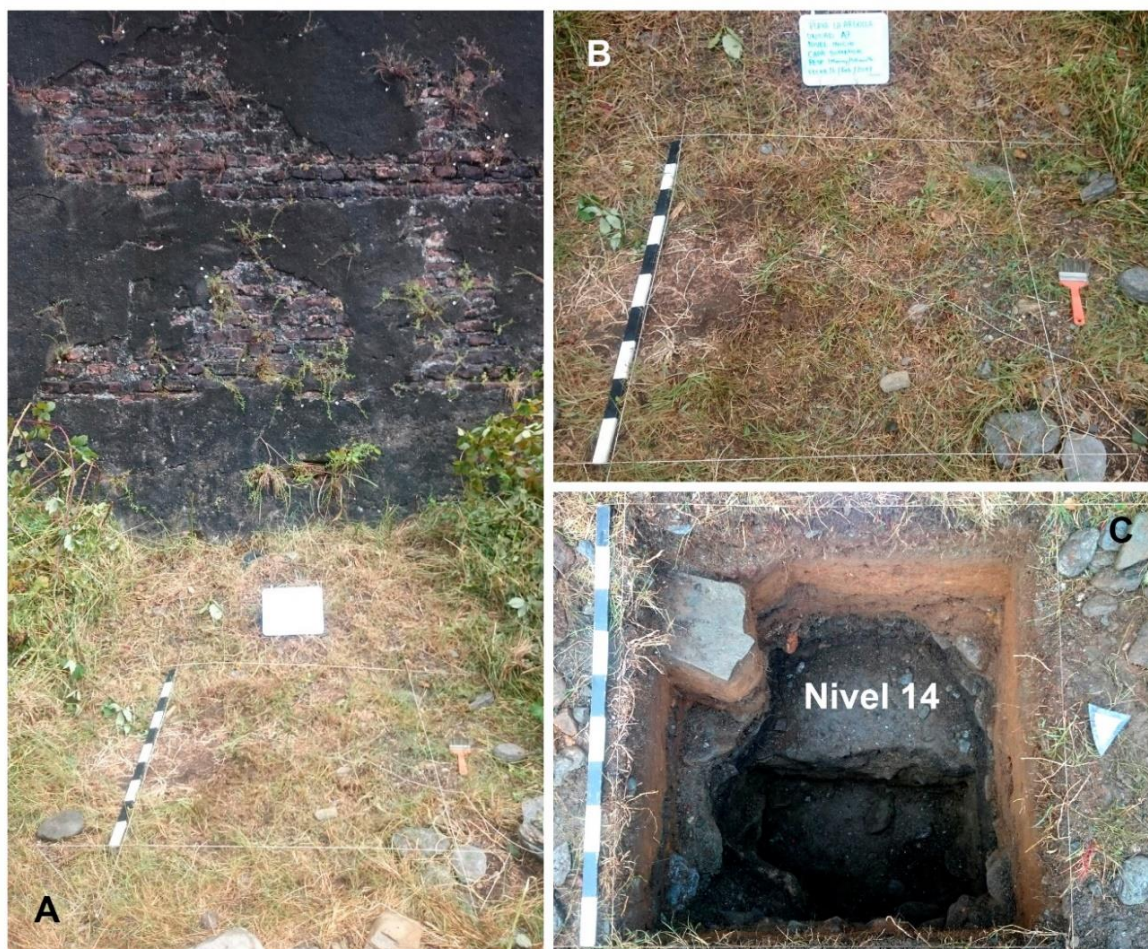
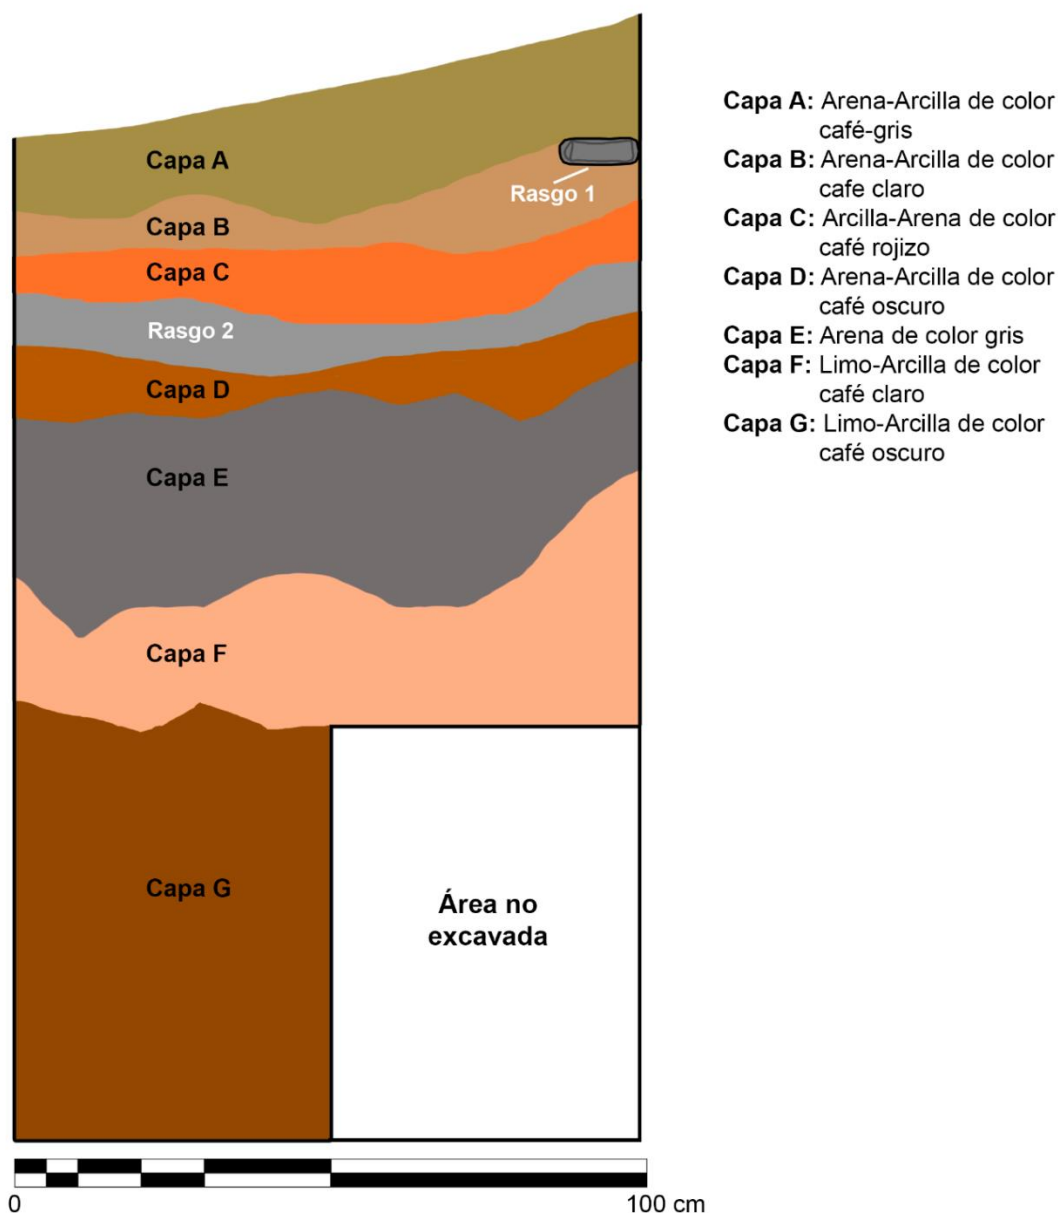
Como se mencionó anteriormente, la unidad A7 alcanzó una mayor profundidad en el Nivel 16 (150-160 cm). En esta unidad se registraron diversas capas estratigráficas (8 en total) distribuidas horizontalmente, con presencia de dos rasgos arqueológicos que corresponden a un piso de piedras registrado a los 20 cm de profundidad y un segundo, conformado por una capa de cenizas con espículas de carbón en profundidades cercanas a los 40 a 50 cm [Figura 4-21 y 4-22]. Al igual que en la unidad anterior, en A7 no fue posible seguir excavando a niveles estériles, debido a un sedimento en extremo plástico que requiere ser harneado mediante agua.

Figura 4-21. Vistas de la unidad de excavación A7. A. Vista general del emplazamiento, B. inicio y C. cierre de excavación de la unidad.

La Capa I, que va desde los Niveles 10 al 16, corresponde a una arcilla con arena y con contenido de gravilla de color gris. La plasticidad de este sedimento se debe a la filtración de agua desde cotas más altas asociadas al muro del fuerte. Así mismo, el color de este depósito indica una posible mezcla con restos de cenizas que fomentaron la cohesión del sedimento en general.

Figura 4-22. Perfil estratigráfico y dibujo de planta de la Unidad A7.

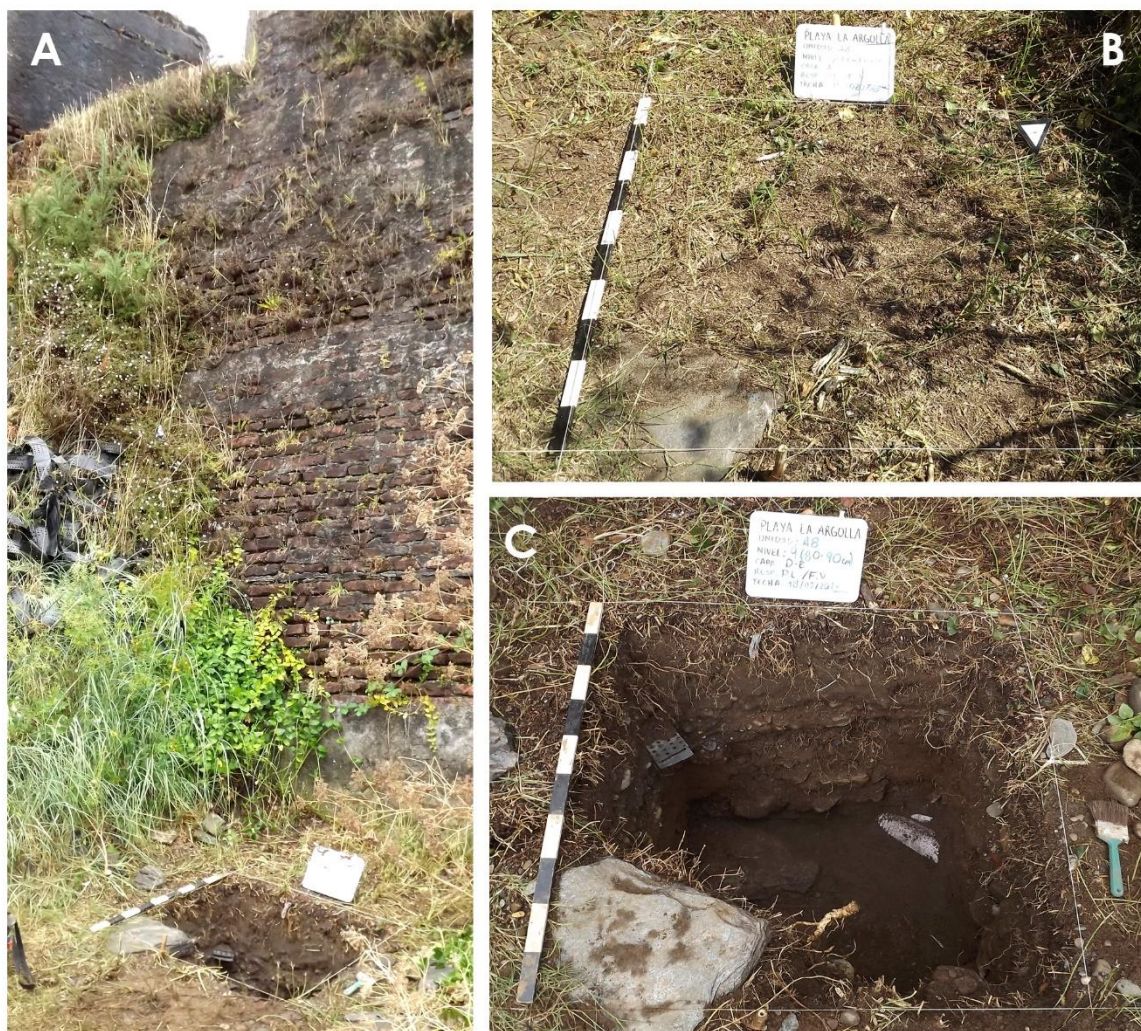
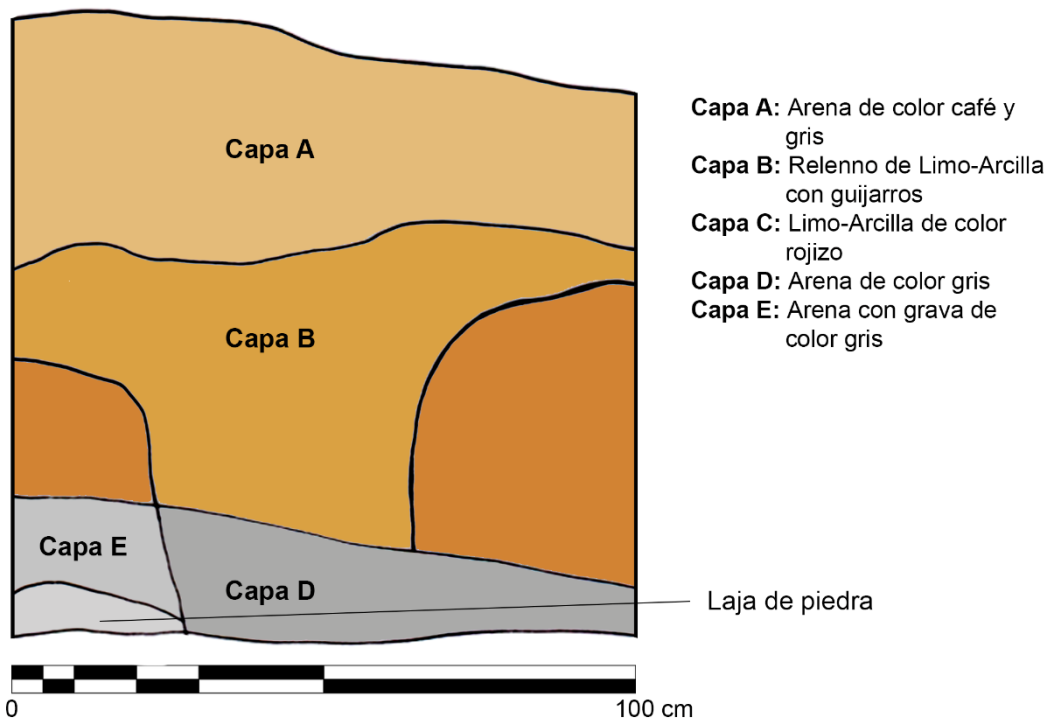
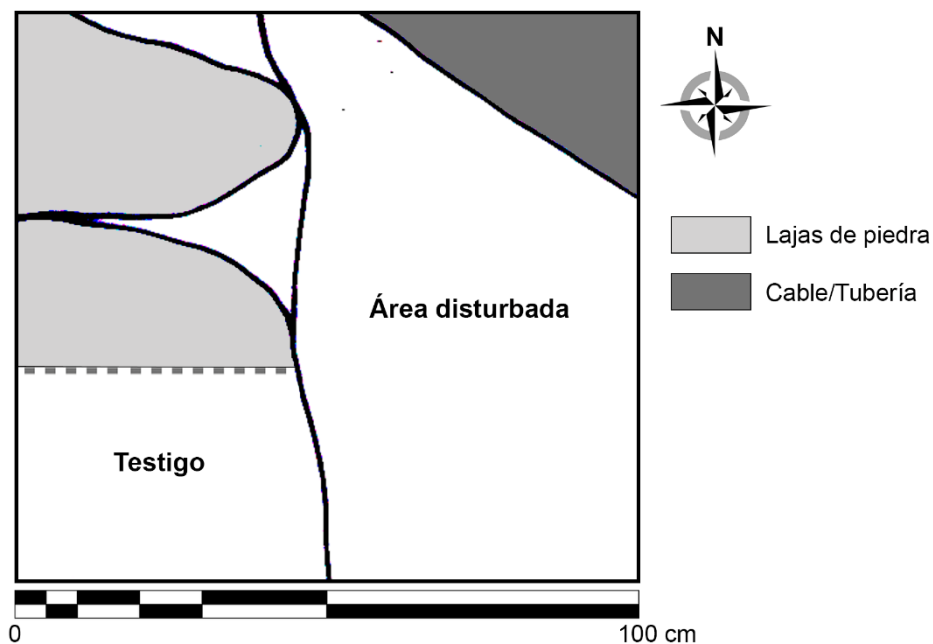
La unidad A8 se localizó al extremo Oeste de la Transecta A. Estratigráficamente difiere del resto por cuanto se localizó una excavación reciente para la instalación de un sistema de tubería o cable para fines desconocidos. Este sistema de tubería o cable se encuentra tapado mediante una densa capa de arena (Capa D) y la boca de la fosa comienza en la Capa B, siendo la Capa A un relleno relativamente reciente [Figuras 4-23 y 4-24].

Figura 4-23. Vistas de la unidad de excavación A8. A. Vista general del emplazamiento, B. inicio y C. cierre de excavación de la unidad A8.

En un sector no afectado por la excavación, se observa en la base de la unidad una acumulación de piedras y lajas similares a la observada en las primeras unidades de la transecta. No se continuó excavando en A8 debido al potencial peligro de intervenir un área con instalaciones y/o servicios para fines desconocidos. Una información de uno de los obreros de las faenas realizadas en Playa La Argolla, señaló que posiblemente se trataba de conexiones eléctricas instalada en años recientes.

Figura 4-24. Perfil estratigráfico y dibujo de planta de la unidad A8.

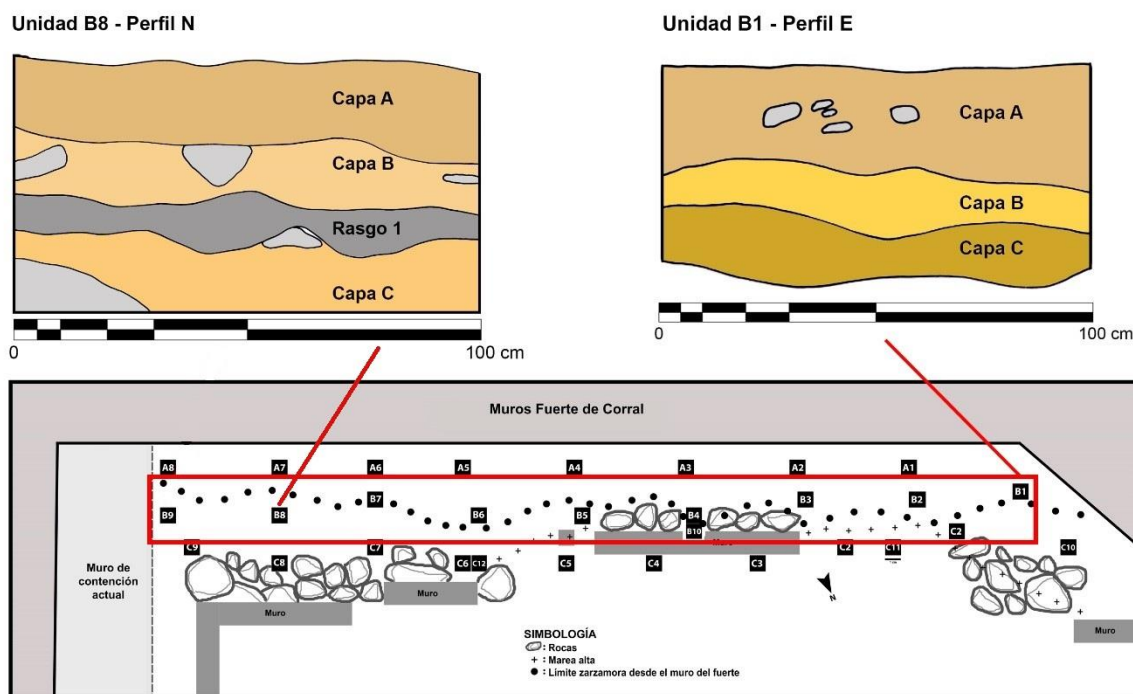
4.4.9 En la Transecta B, la profundidad de los depósitos es menor, debido a que es una zona más erosionada y con una presencia de bloques de piedras cercana a la superficie [Figura 4-25]. La unidad que alcanzó la mayor profundidad corresponde a la B7, Nivel 11 (100-110 cm), mientras que las unidades B4 y B10 fueron excavadas hasta el Nivel 1 (0-10 cm) debido a la alta concentración de piedras de gran tamaño que imposibilitaron su extracción.

Figura 4-25. Esquemas estratigráficos de las unidades B8 y B1 de la Transecta B. Se muestran las diferencias entre los depósitos sedimentológicos y rasgos arqueológicos en distintos sectores de esta transecta.

4.4.10 En la Figura 4-25 se presenta la estratigrafía de las unidades B8 y B1, observándose una profundidad alcanzada relativamente similar para ambos extremos de la transecta. En ambos casos la profundidad alcanzada promedió los ~50 a 55 cm debido a la presencia de bloques de piedra que impidieron continuar con la excavación. Estos bloques corresponden en parte al muro de contención para la pleamar y a rocas usadas para la nivelación de la playa, elementos que se han visto colapsados.
