PROYECTO "OBRAS DE PROTECCIÓN COSTERA DEL FUERTE CORRAL Y PLAZA DE ARMAS"

**INFORME PRELIMINAR DE CARACTERIZACIÓN ARQUEOLÓGICA
PLAYA LA ARGOLLA, PROYECTO PROTECCIÓN COSTERA DEL FUERTE Y
PLAZA DE CORRAL, COMUNA DE CORRAL, REGIÓN DE LOS RÍOS**

NOVIEMBRE 2017

REF. INF14/2017

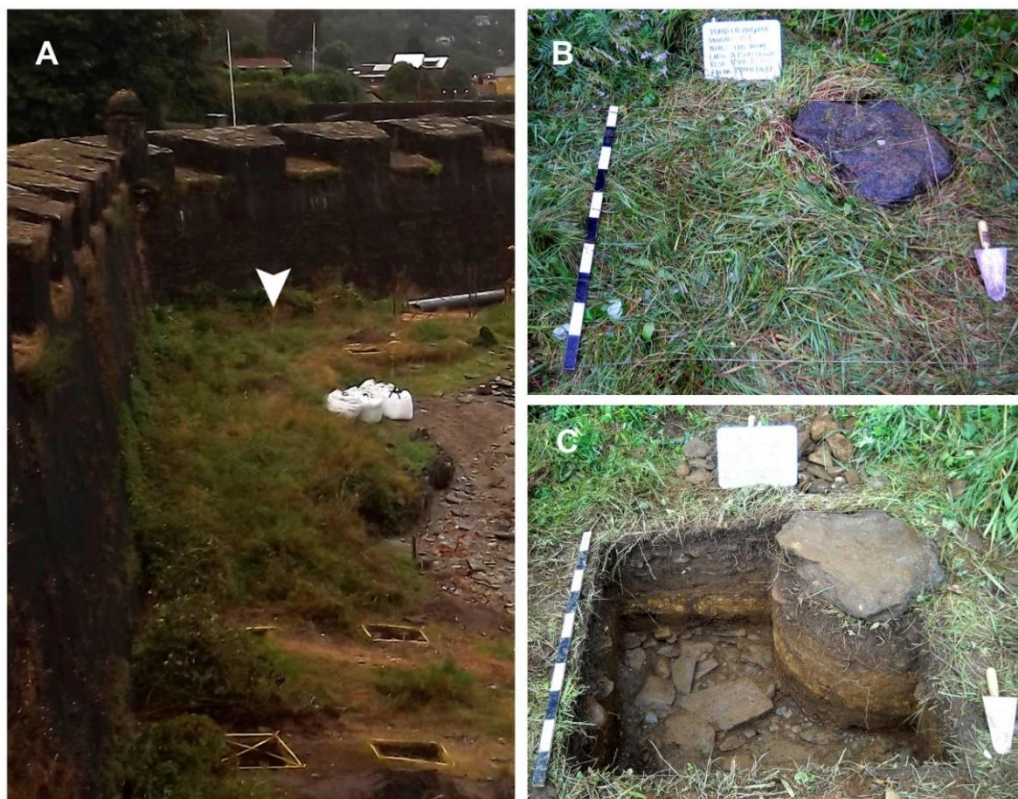
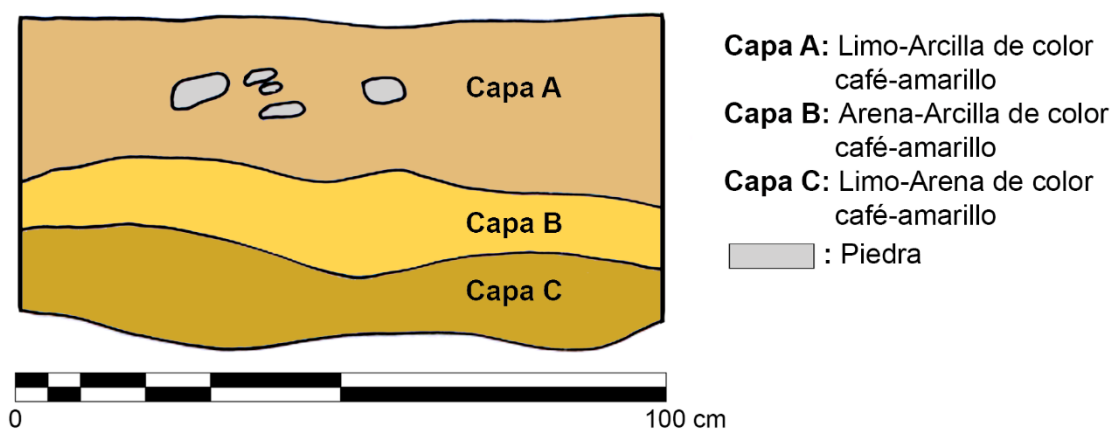
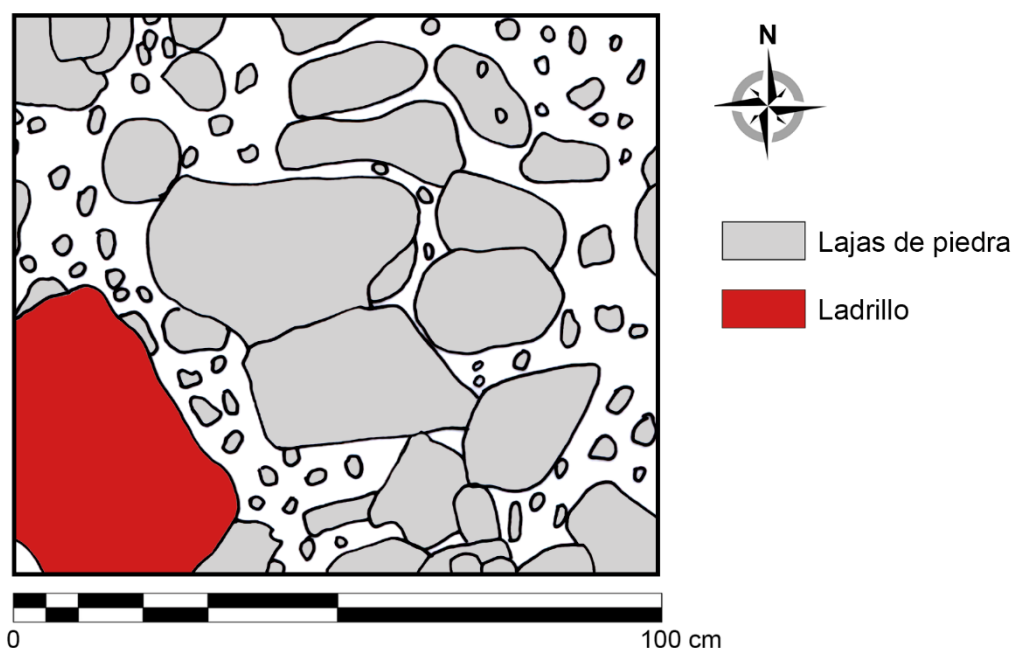
La unidad B1 se excavó hasta el Nivel 5 (40-50 cm), registrándose un total de 3 capas estratigráficas [Figura 4-26 y 4-27]. En la base del Nivel 5, se registró una gran concentración de rocas y fragmentos de ladrillos asociados al muro de contención del oleaje que tiene al menos 1,5 metros de profundidad. Debido a esto, la excavación se terminó en este nivel.

Figura 4-26. Vistas de la unidad de excavación B1. A. Vista general del emplazamiento, B. inicio y C. cierre de excavación de la unidad B1.

Figura 4-27. Perfil estratigráfico y dibujo de planta de la unidad B1.

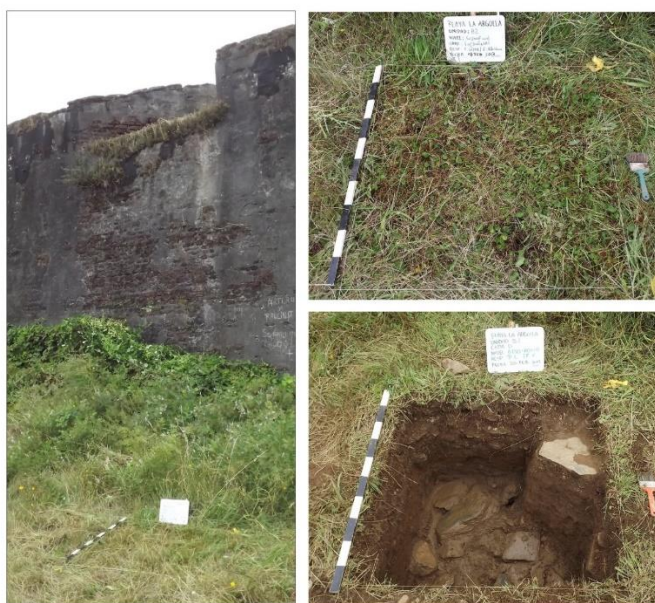
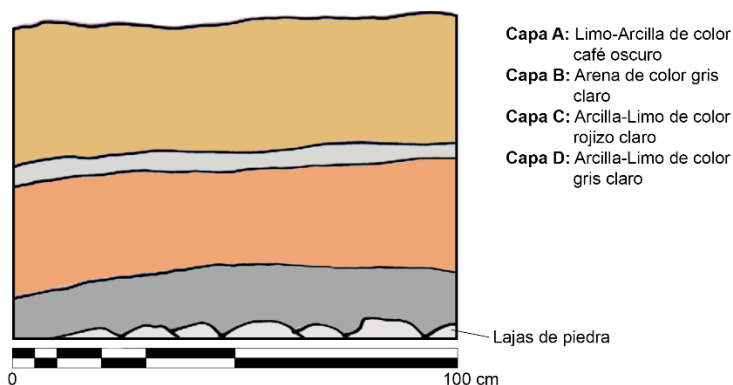
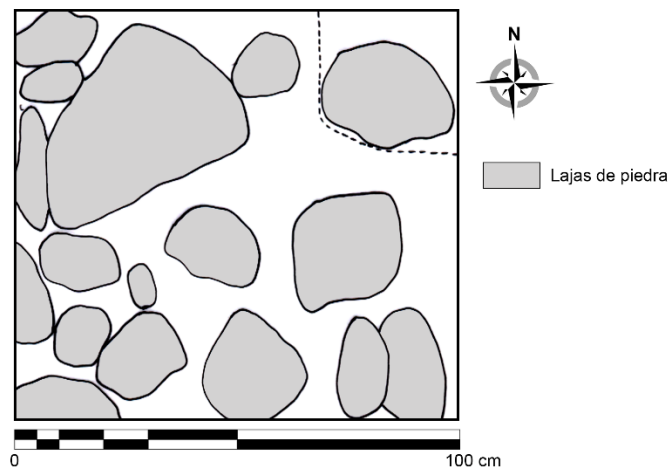
La unidad presenta características estratigráficas similares a la anterior, aunque con un pequeño lente de arena no identificado en la unidad B1. En el caso de B2, ésta fue excavada hasta el Nivel 6 (50-60 cm), registrándose en la base una acumulación de piedras asociadas al muro de contención del oleaje instalado en Playa La Argolla [Figuras 4-28 y 4-29].

Figura 4-28. Vistas de la unidad de excavación B2. A. Vista general del emplazamiento, B. inicio y C. cierre de excavación de la unidad.

Figura 4-29. Perfil estratigráfico y dibujo de planta de la unidad B2.

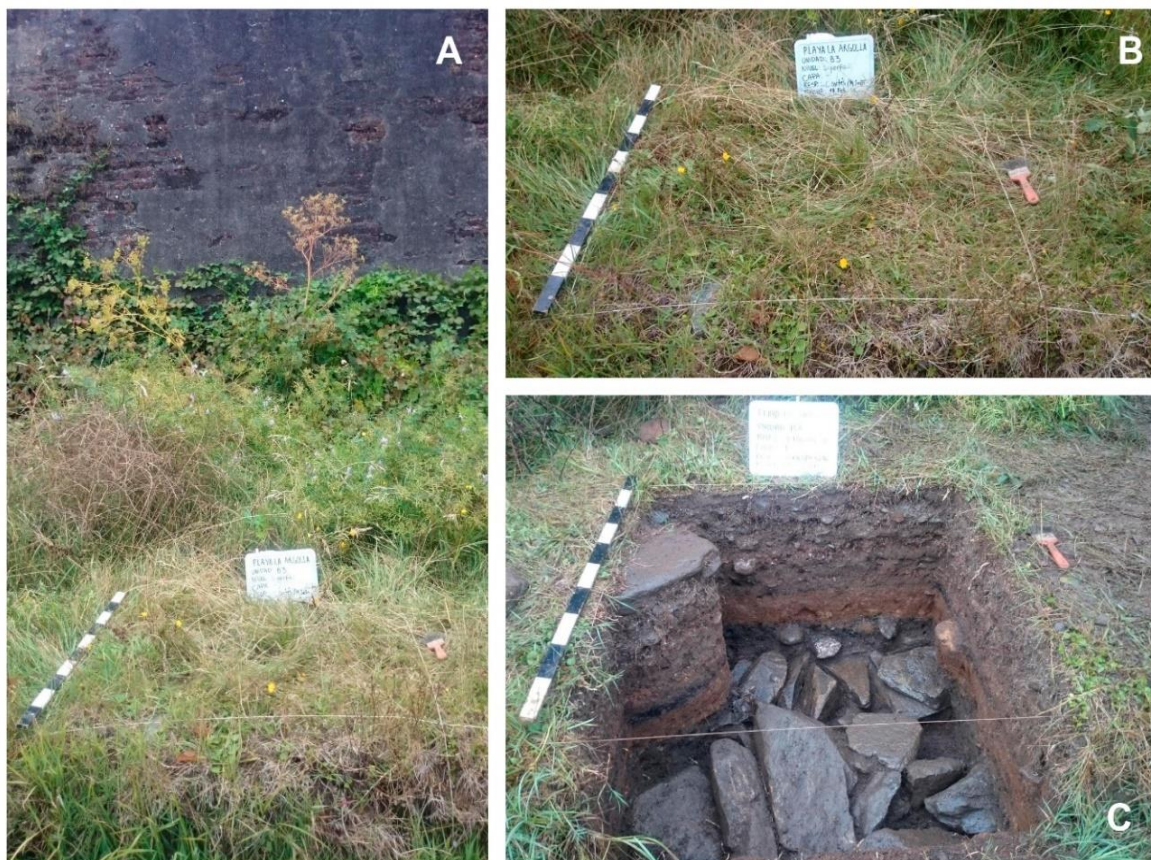
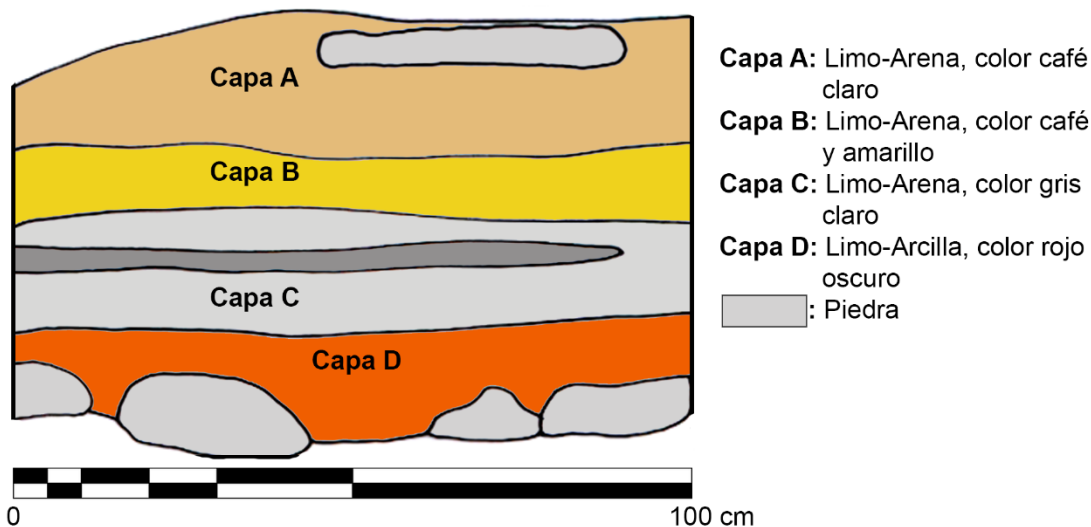
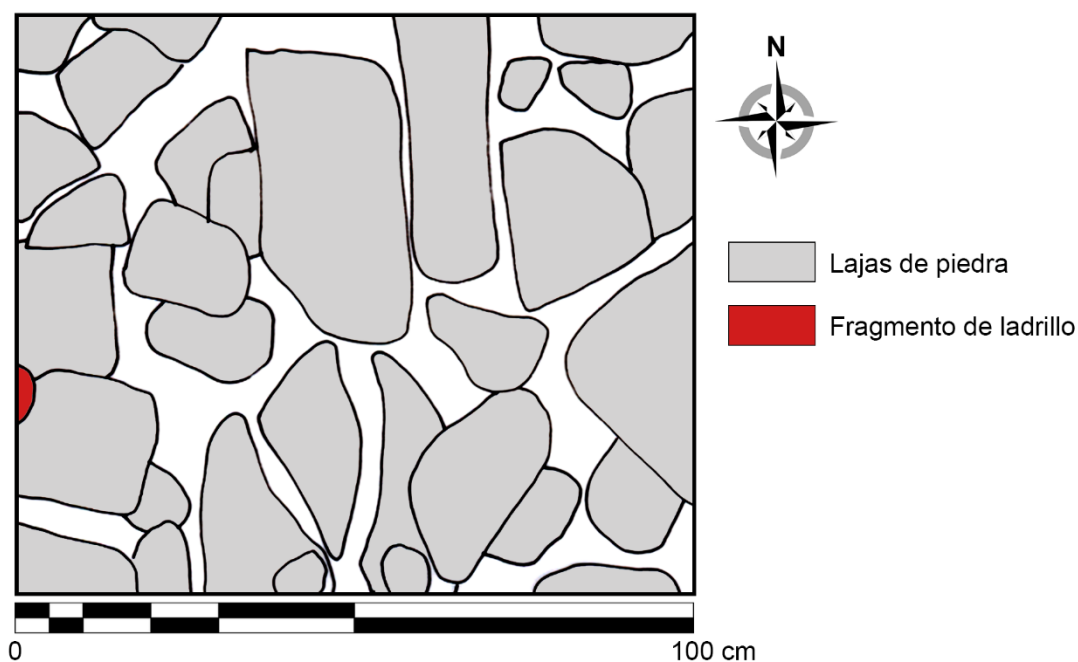
Por su parte, en la unidad B3 se distinguieron 4 capas estratigráficas, que corresponden a capas de limo, arena y arcilla con material cultural subactual. Al igual que en los casos anteriores, se registró en la base del Nivel 6 (50-60 cm) el techo de la acumulación de rocas atribuibles al muro de contención del oleaje emplazado en Playa La Argolla [Figuras 4-30 y 4-31].

Figura 4-30. Vistas de la unidad de excavación B3. A. Vista general del emplazamiento, B. inicio y C. cierre de excavación de la unidad.

Este muro de contención del oleaje se encuentra distribuido principalmente asociado a las transectas B y C. Este gran rasgo, de distribución amplia, en sectores erosionados de la Playa La Argolla fue posible observar parte de su disposición vertical, alcanzan al menos 1 metro de profundidad. En el techo, y probablemente debido a procesos de formación ligados a las subidas del nivel del mar y al mismo oleaje en esta zona, los bloques de piedra son de menor tamaño, mientras que a medida que se profundiza, los bloques alcanzan un tamaño mayor, observándose bloques de más de 1 x 1 m.

Figura 4-31. Perfil estratigráfico y dibujo de planta de la unidad B3.

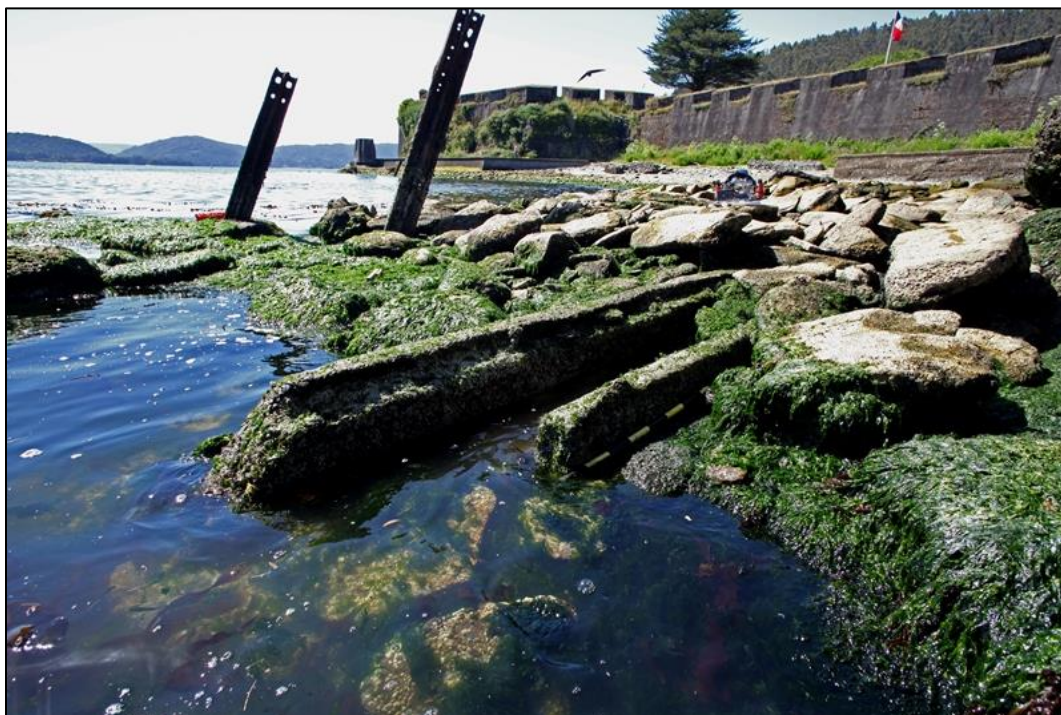
- 4.1.2 El Rasgo 4 [Figura 4-2], Rasgo 5 [Figura 4-3] y Rasgo 6 [Figura 4-4] fueron relocalizados con éxito, sin presentar alteraciones relevantes con respecto a su situación registrada en 2010. En contraposición, los Rasgos 1 y 2, correspondientes a improntas en la roca canchagua no lograron ser relocalizados debido a la presencia de una densa acumulación de rocas en el sector.

Figura 4-3. Estado del Rasgo 5 documentado durante la temporada de campo de diciembre de 2016.

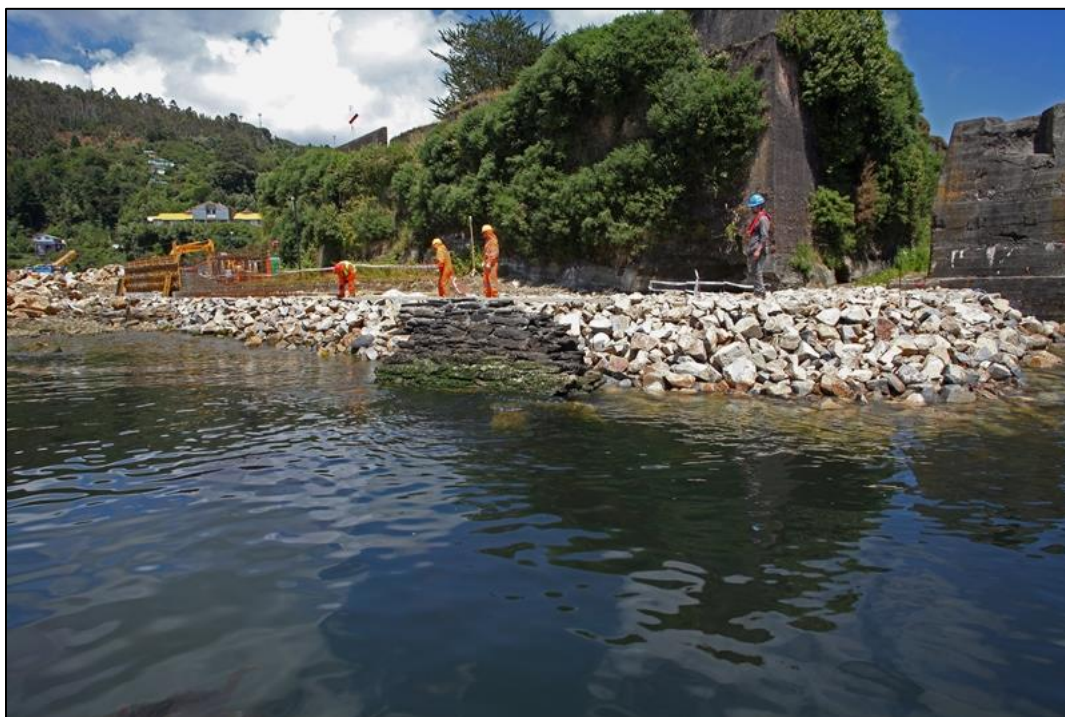
Figura 4-4. Estado del Rasgo 6 documentado durante la temporada de campo de diciembre de 2016. El muro se presentaba en contacto por su cara interior con el enrocado del Frente N°3 del Proyecto.

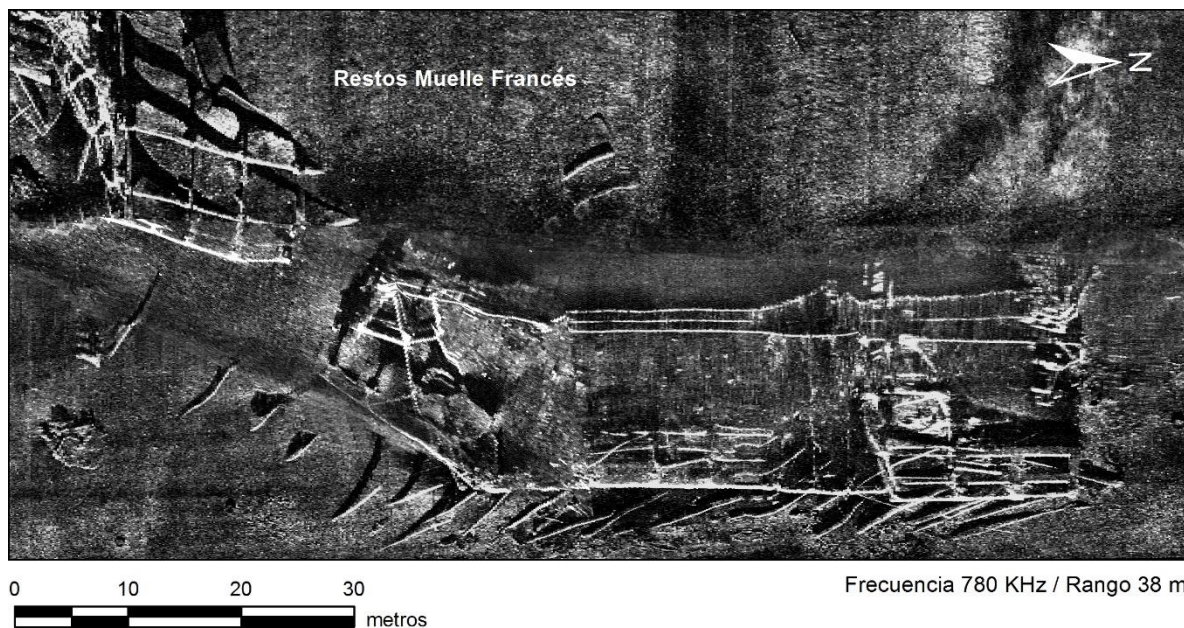
- 4.1.7 A partir de las imágenes acústicas de alta resolución fue posible caracterizar la dispersión de los restos del Muelle Francés, correspondiente al Componente 2. La nueva información geofísica permite acotar la distribución espacial de los restos a un área de aproximadamente 5.000 m² [Figura 4-8].
- 4.1.8 A nivel de forma, se infiere que el muelle presentaba originalmente dos ejes de similar extensión formando un ángulo. El tramo más próximo a la costa, con un eje de orientación 40° y extensión ~55 m, se presenta más incoherente y colapsado, mientras que un segundo tramo de orientación 4° y ~55 m de longitud, más distante a la costa, se observa mejor conservado [Figura 4-9].

- 4.1.9 La destrucción del Muelle Francés de la Sociedad de Altos Hornos se relaciona con el fenómeno de *tsunami* y terremoto del 22 de mayo de 1960 (SHOA 2000), resultando evidente el efecto traumático de la acción del mar sobre la infraestructura portuaria a más baja profundidad y próximo a la costa.

Figura 4-9. Imagen acústica de alta resolución (780 KHz) de los restos del Muelle Francés. El cabezo del muelle se localiza en el extremo norte, a la derecha, y se observa el quiebre en el ángulo con claridad.

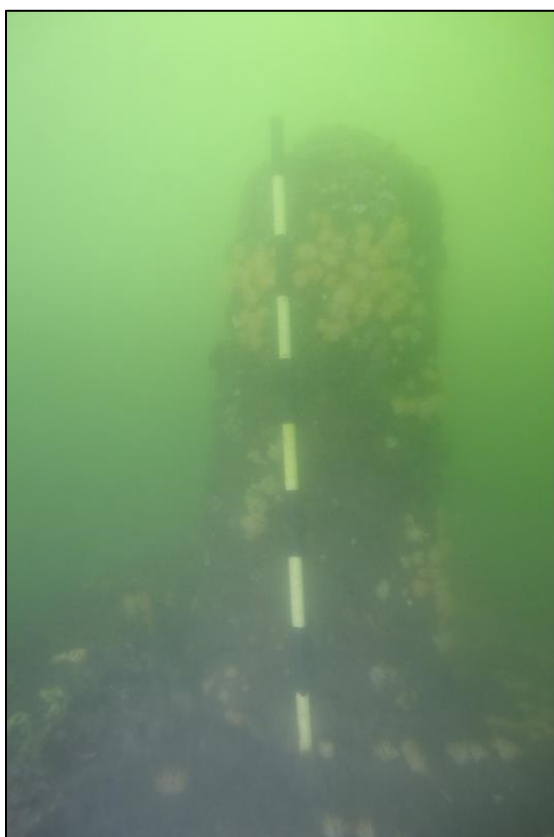
- 4.1.10 Las operaciones de buceo arqueológico conducidas sobre el Componente 2 hasta los 12 m de profundidad permitieron verificar la presencia de una gran losa de hormigón de aproximadamente 15 m de ancho que se eleva hasta 02 m del fondo marino y se proyecta en dirección a la costa. Se observan múltiples fracturas a lo largo de la losa colapsada, pilares de hormigón aún en posición [Figura 4-10] y vigas con forma de "X" en el mismo material. Se advierten también elementos de equipamiento de esta infraestructura portuaria, incluyendo restos de un probable huinche [Figura 4-11] y varias bitas dobles [Figura 4-12].

Figura 4-10. Pilar de hormigón del Muelle Francés en posición.

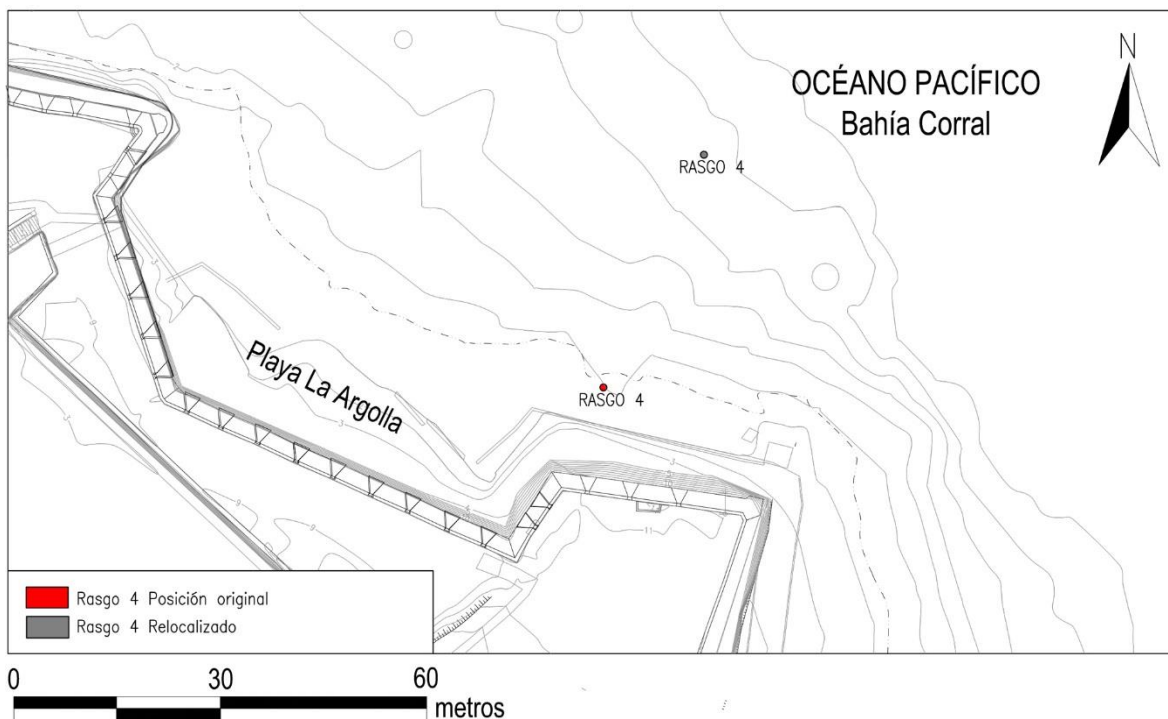
4.3.1 El traslado controlado del Rasgo 4 fue realizado el 29 de marzo de 2017 por el equipo de especialistas, incluyendo una Conservadora. El rasgo se presentaba ligeramente desplazado de su posición original registrada en la temporada de campo de diciembre de 2016. El elemento fue cuidadosamente embolsado en una malla de cuerdas contenedora, izado mediante el uso de globos de levante y trasladado mediante operaciones de buceo arqueológico a una nueva posición, aproximadamente 40 m de distancia al norte de su posición original, y a ~4 m de profundidad [Figura 4-14 a 4-18].

Figura 4-14. Plano con la posición original del Rasgo 4 y su nueva posición, una vez trasladado.

4.3.2 La nueva posición del Rasgo 4 corresponde a las coordenadas UTM WGS84/ H19 Sur: N 5583465,89 / E 634666,24. Considerando el tráfico de embarcaciones menores de pesca por el sector, se determinó no instalar boya de demarcación permanente.

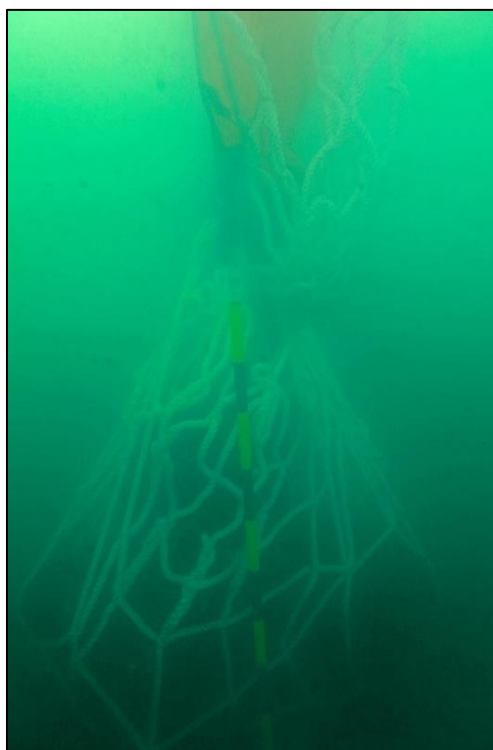
Figura 4-16. Embolsado del Rasgo 4 y traslado controlado mediante el uso de globos de levante. El elemento fue guiado a su nueva posición a través de operaciones de buceo arqueológico.

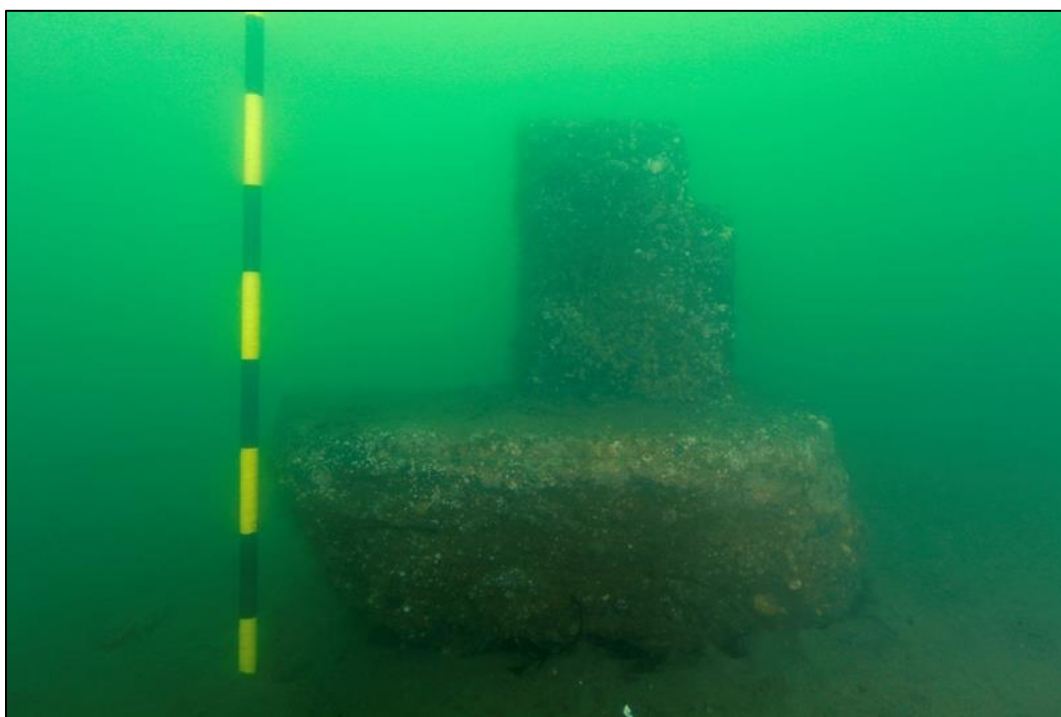
Figura 4-17. Rasgo 4 relocalizado, tras la operación de traslado controlado.

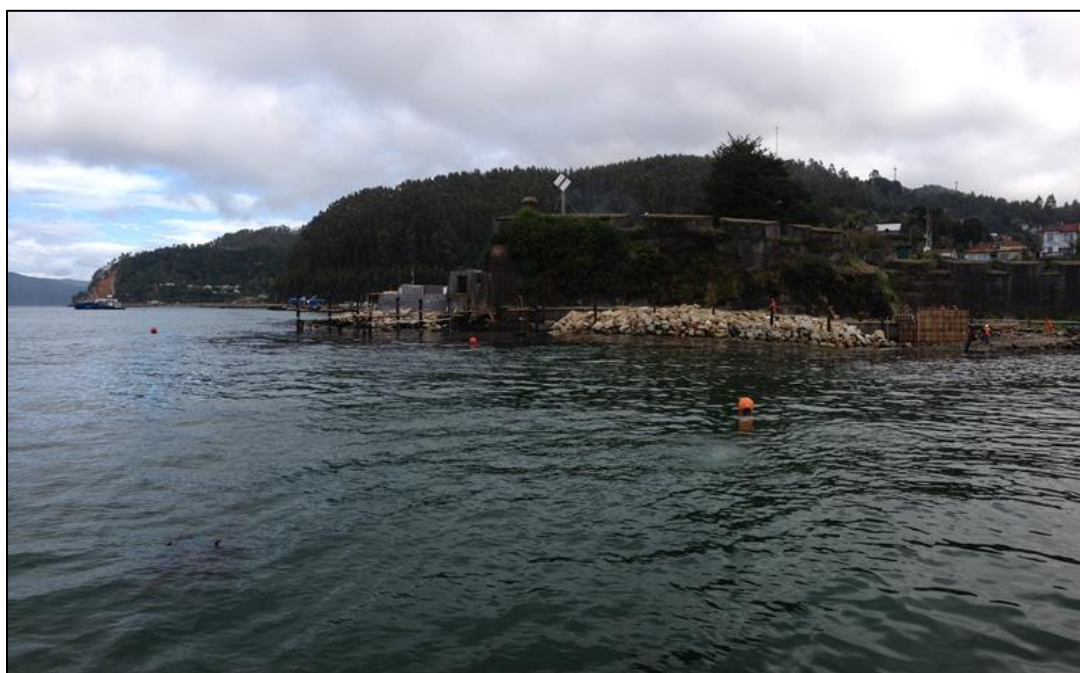
Figura 4-18. Nueva posición del Rasgo 4, demarcada por boya en primer plano, aproximadamente 40 m al norte de su posición original.

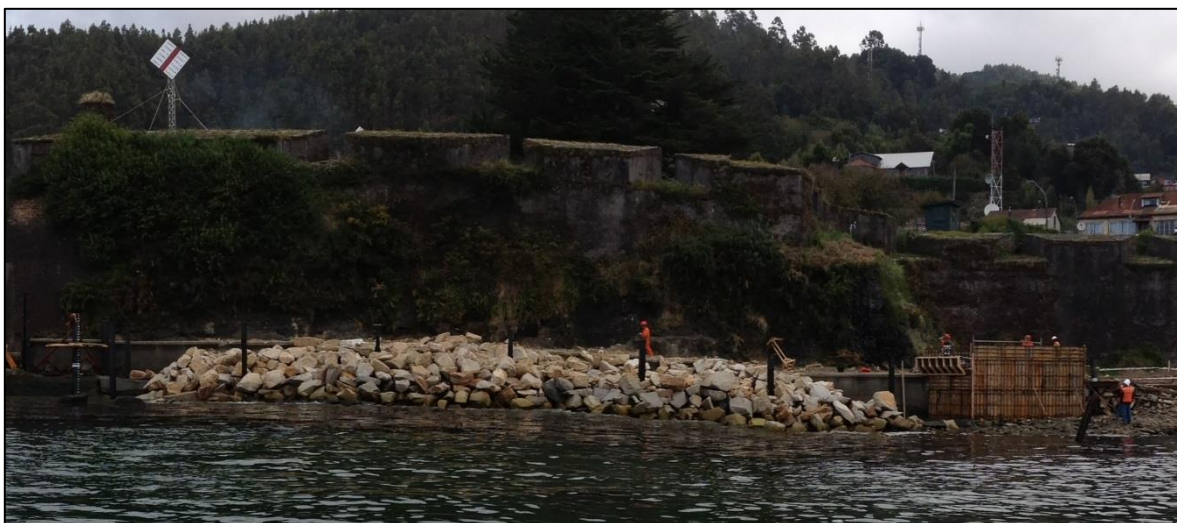
- 4.4.2 Por otra parte, también en febrero se procedió con los trabajos de preparación y construcción del enrocado en el Frente N°4. Esto tuvo como consecuencia que durante la segunda temporada de campo realizada el 29 de marzo de 2017, el Rasgo 4 se verificó desplazado algunos metros al norte y en posición invertida, por fuera del enrocado construido. Por otro lado, el nuevo hallazgo denominado Rasgo 7 también localizado en la zona intermareal del Frente N°4 no pudo ser relocalizado, informándose que habría quedado sepultado por el enrocado recientemente construido [Figura 4-20].

Figura 4-20. Estado del Frente N°4 durante la segunda temporada de campo, el 29 de marzo de 2017. El Rasgo 4 se vio ligeramente desplazado de su posición original y el Rasgo 7 no pudo ser relocalizado, quedando presumiblemente sepultado por el enrocado.

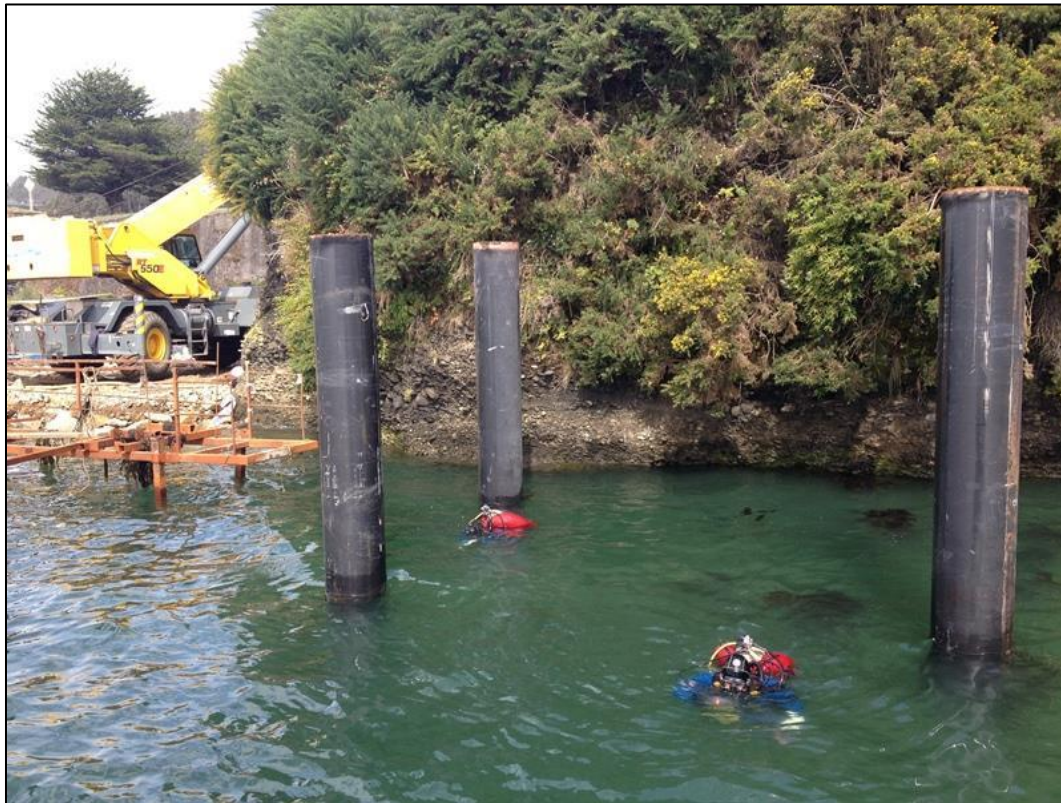
Figura 4-21. Inspección arqueológica subacuática de las tazas de pilotes del Frente N°3 durante la temporada de campo de marzo de 2017.

- 4.4.4 La inspección de las tazas de los pilotes reveló efectivamente la presencia de grandes fragmentos de cerámica alfarera torneada, de pasta anaranjada, los que corresponderían a botijas [Figura 4-21]. Estos se observaban al interior y al exterior de las tazas excavadas, entre bloques de canchagua y guijarros removidos.

- 4.4.5 Aunque descontextualizado, este material se presentaba bien conservado, y correspondería presumiblemente a depósitos arqueológicos estratificados, sin registrarse hallazgos visibles depositados en la superficie del fondo marino del sector que fue inspeccionado mediante operaciones de buceo arqueológico durante la temporada de diciembre de 2016. Este material contrasta notablemente con los fragmentos de tejas y botijas afectados por la abrasión marina y la presencia de *biofouling*, de bajo valor diagnóstico característico del Componente 3.

- 6.1.5 Con respecto al hallazgo no previsto de material cultural procedentes de presumibles depósitos arqueológicos estratificados en el fondo marino, se sugiere definir un plan de acción para mitigar la afectación producto de la acción de excavación de las tazas de pilotes. Esto puede considerar sondeos arqueológicos subacuáticos de los depósitos donde aún no se ha realizado la excavación de tazas y/o el salvataje del material arqueológico removido una vez excavadas.

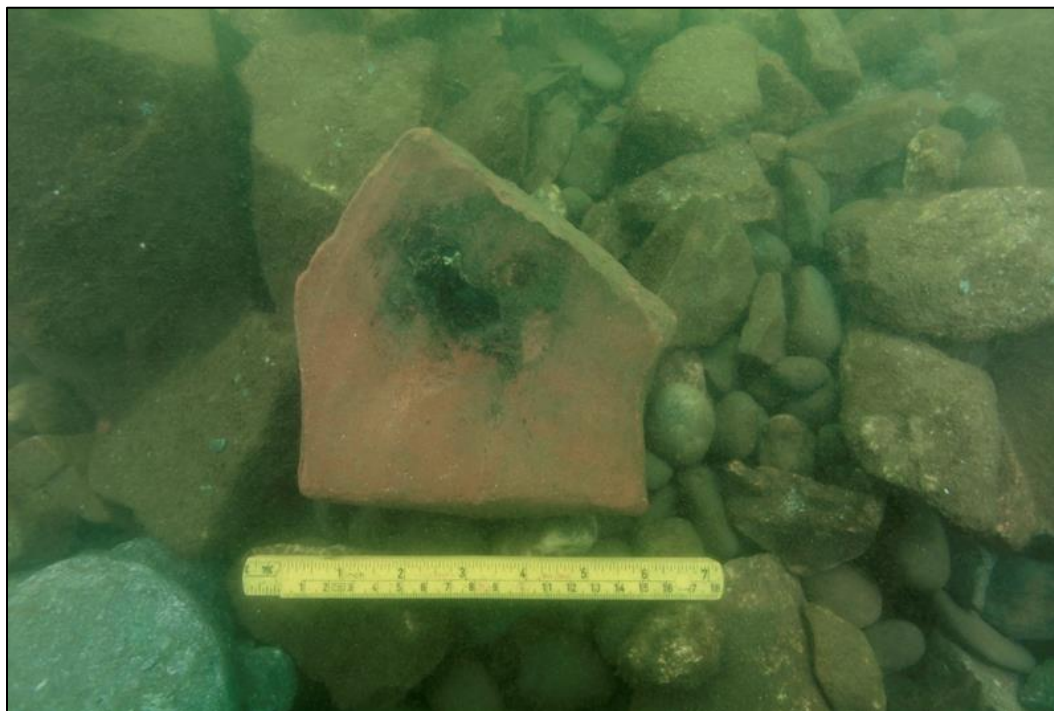
Figura 4-22. Presencia de grandes fragmentos de cerámica alfarera torneada. El material cultural se presenta bien conservado y corresponde presumiblemente a depósitos arqueológicos estratificados.

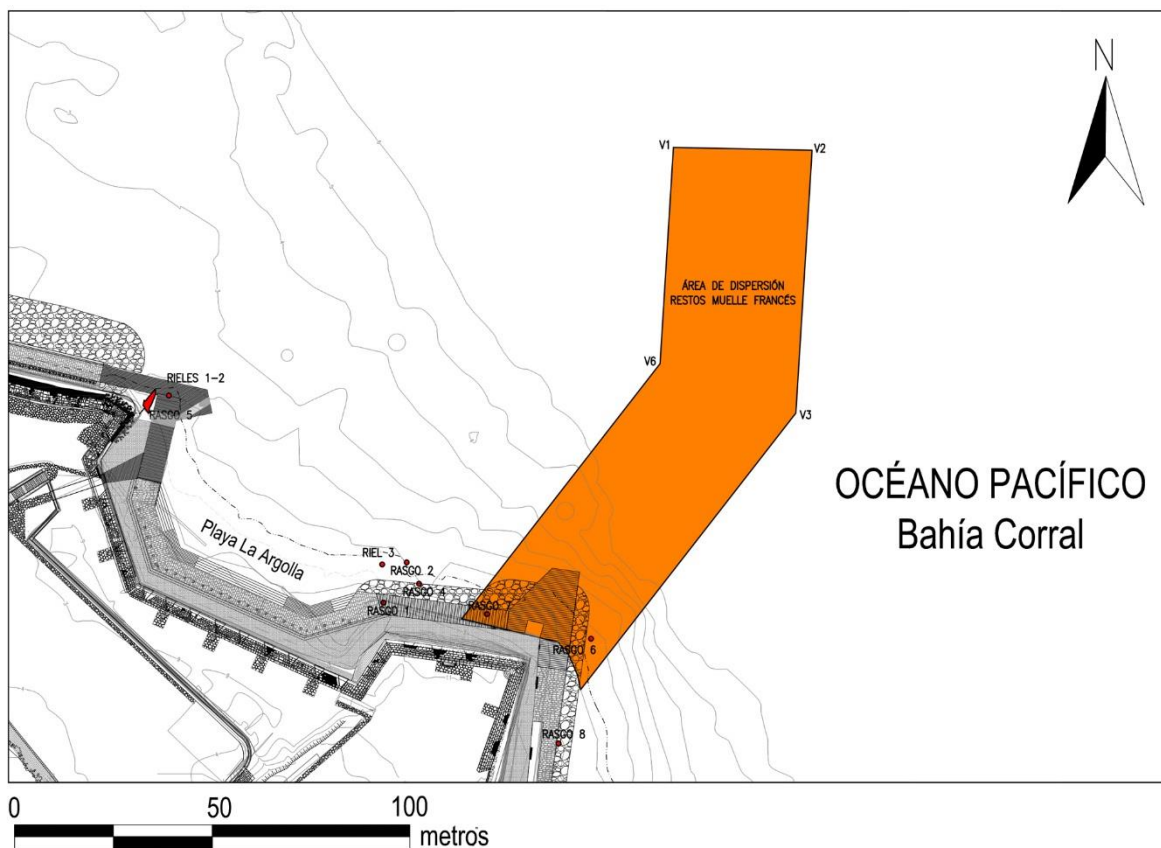
5.2.1 Como consecuencia de las acciones o actividades concomitantes al Proyecto, y en parte debido a la falta de antecedentes técnicos sobre las obras específicas contenidas en el PAS 133 al momento de comenzar los trabajos, se ha producido afectación de algunos elementos de PCS localizados en los Frentes N°1, 3 y 4 [Tabla 5-1 y Figura 5-1].

Figura 5-1. Sobreposición del *layout* del Proyecto actual con la distribución de elementos de PCS.

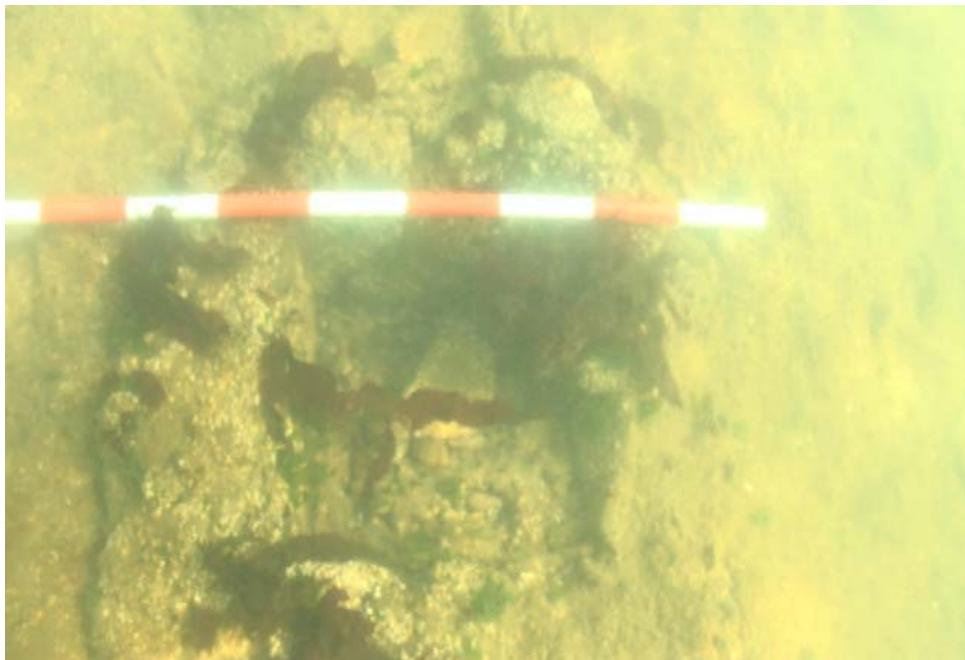
FICHA RASGOS ARQUEOLÓGICOS CASTILLO CORRAL							
ID Sitio	Castillo Corral		ID Rasgo Arqueológico	Rasgo 1	Sector	Playa La Argolla	
Coordenadas UTM WGS84	Huso		18 S	Este (m)	634641	Norte (m)	5583422
Franja	Intermareal			Profundidad	+0,9 m	Estado de conservación	Malo

Figura 2. Rasgo 1, labrado subrectangular en la roca cancagua.

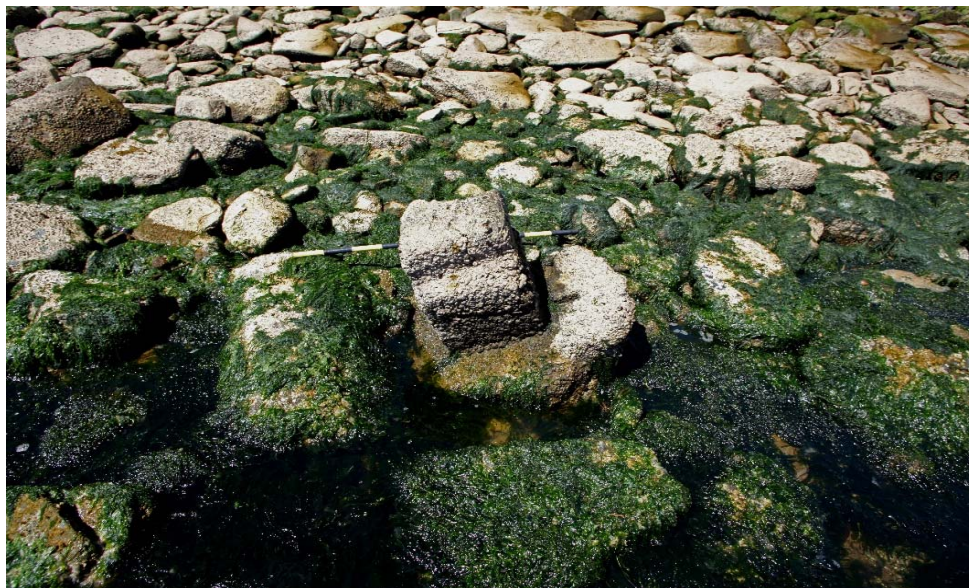
Figura 3. Rasgo 4 localizado en la franja intermareal. Estado durante la temporada de campo de diciembre de 2016.

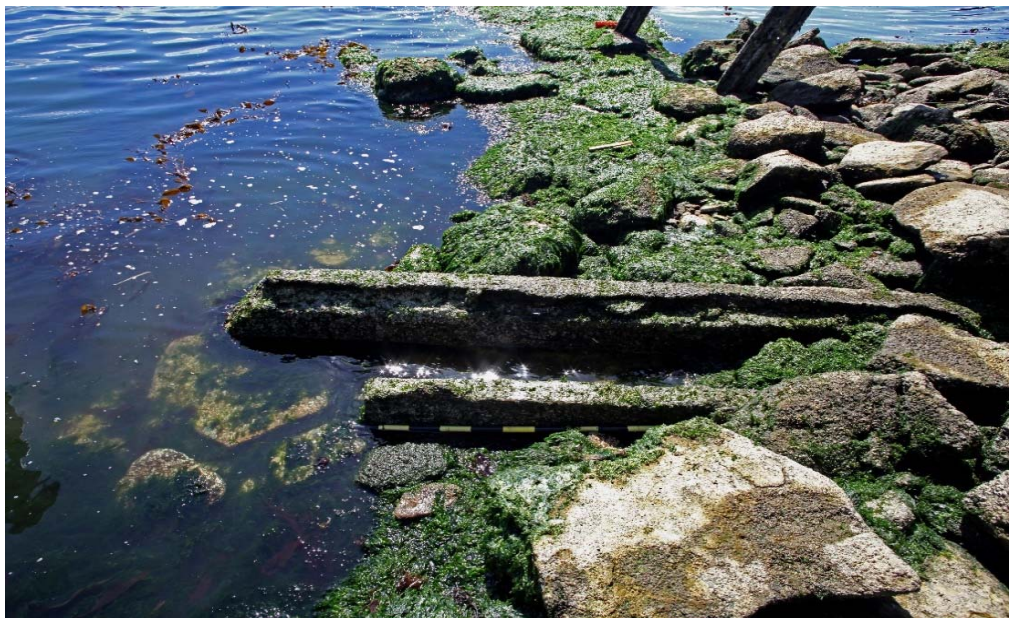
Figura 3. Rasgo 5, localizado en la franja intermareal. Estado durante la temporada de campo de diciembre de 2016.

- 6.1.1 Con respecto a los Rasgos 5, 6, 7 y 8 se sugiere despejarlos bajo Supervisión Arqueológica completamente y evaluar su estado con el objetivo de implementar medidas de control y protección adecuadas y definidas por especialistas para el resto de la fase de construcción del Proyecto.
- 6.1.2 En particular, el Rasgo 7, dada su similitud de forma, dimensiones, materialidad y manufactura y proximidad con el Rasgo 4, sugiere que ambas estructuras podrían haber estado originalmente asociadas y vinculadas a la infraestructura del Castillo.

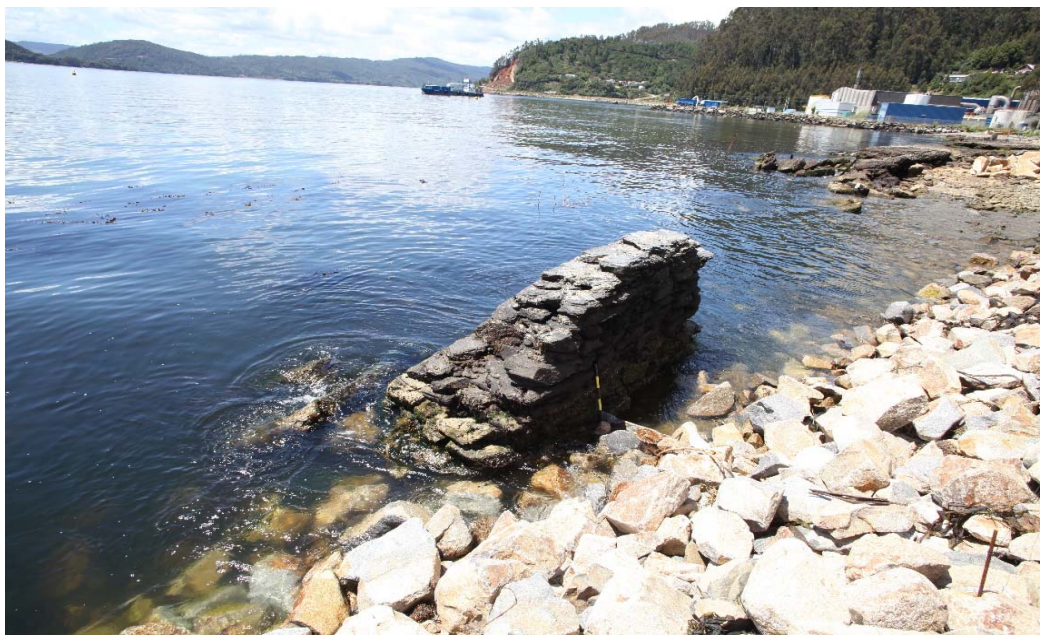
Figura 3. Rasgo 6, localizado en el límite de la franja intermareal. Estado durante la temporada de campo de diciembre de 2016.

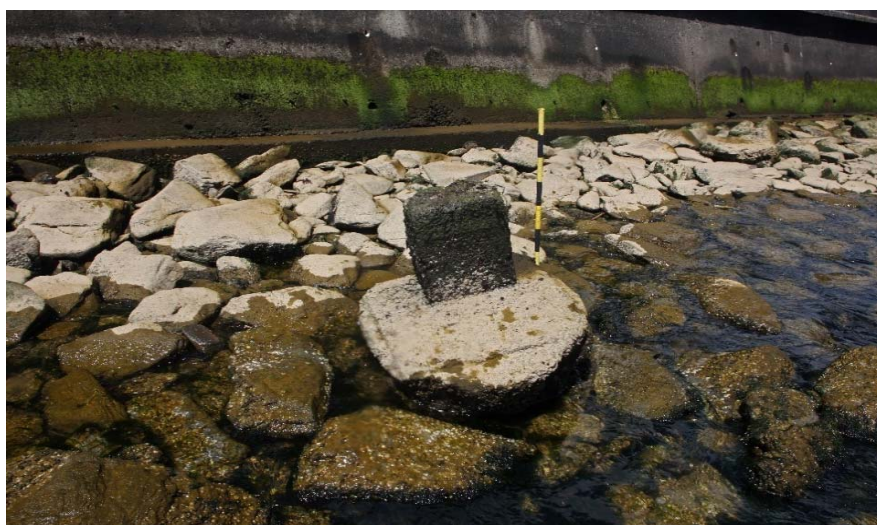
Figura 3. Rasgo 7, localizado en la franja intermareal. Estado durante la temporada de campo de diciembre de 2016.

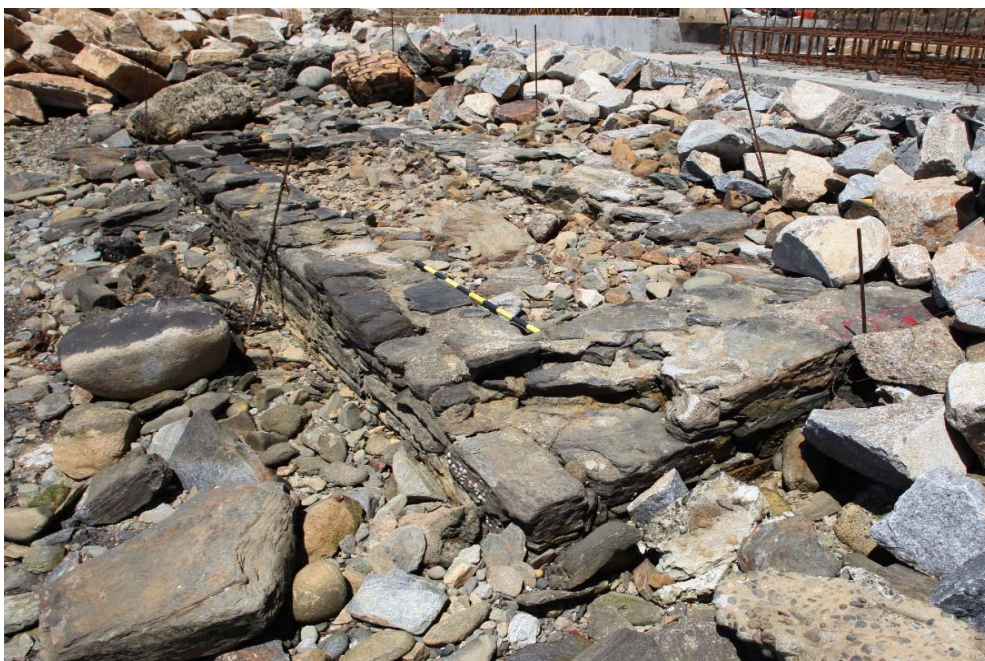
Figura 3. Rasgo 8, estructura de lajas y mortero de forma rectangular.

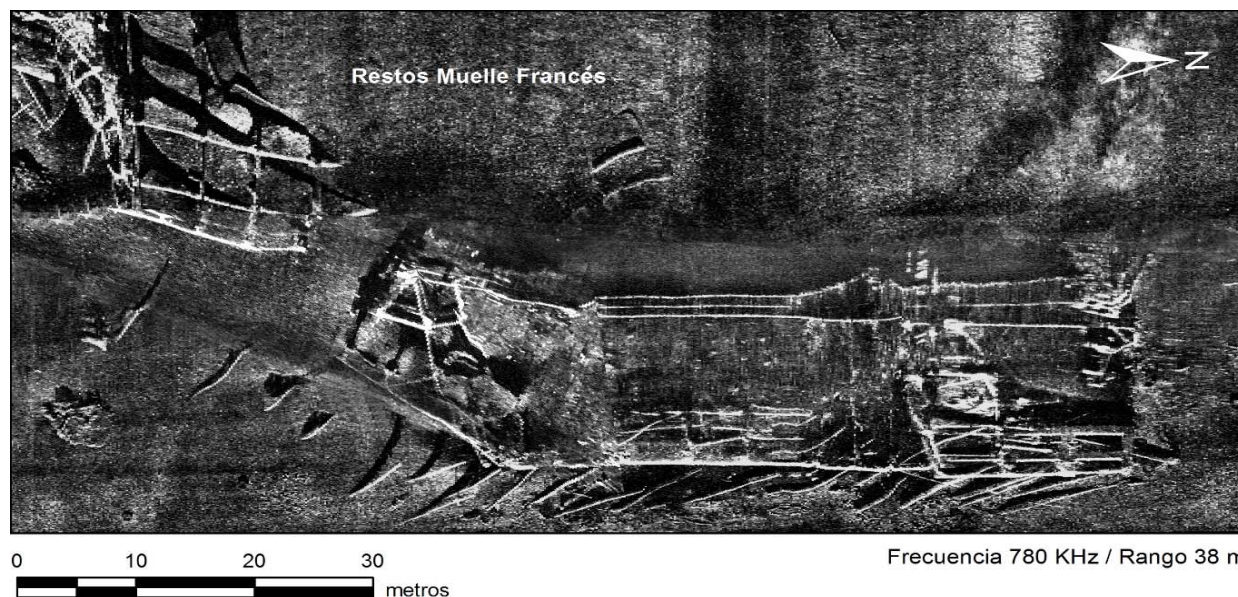
Figura 2. Imagen acústica de alta resolución (780 kHz) de los restos del Muelle Francés. El tramo más distante de la costa correspondiente al cabezo se presenta mejor conservado.

- 6.1.3 Con respecto a los restos del Muelle Francés, se sugiere realizar una evaluación de su estado y realizar una documentación exhaustiva de aquellos sectores que se verán afectados por el Proyecto. *A priori* la implementación de una protección física -cobertura mediante geotextil u otro- no representa una alternativa recomendable.
- 6.1.4 Se destaca que el tramo de los restos del Muelle Francés que se verán afectados por el Proyecto coincide con el sector donde la evidencia de esta infraestructura portuaria afectada por el evento de *tsunami* de 1960 exhibe baja integridad y se halla pobremente conservada.

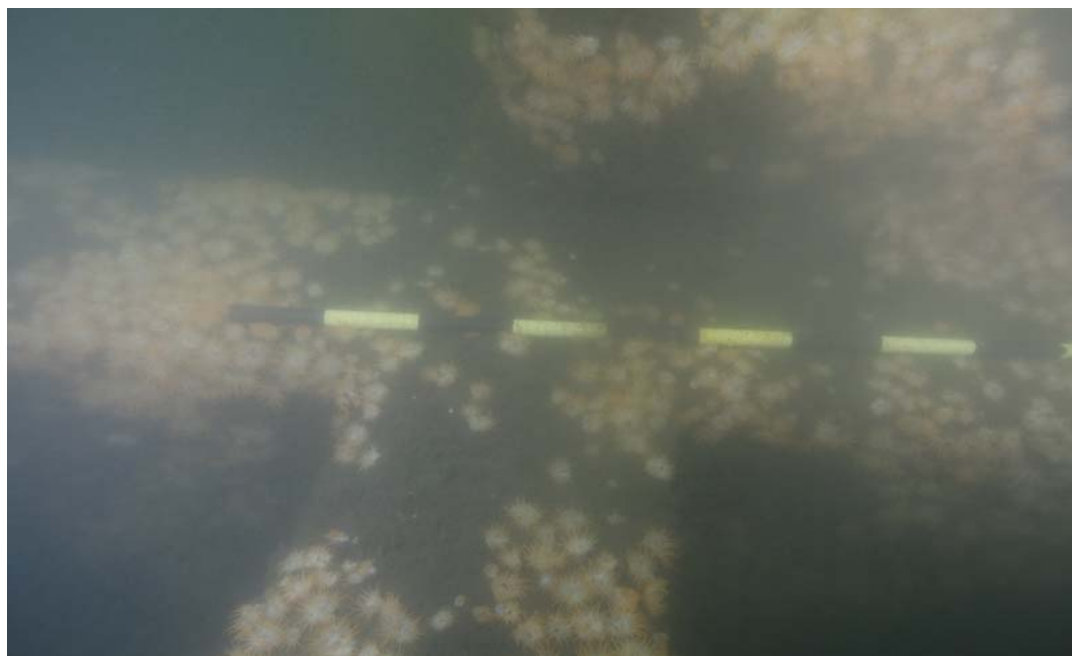
Figura 4. Restos de la estructura de hormigón del Muelle Francés aún en posición. La losa se presenta a tramos bien conservada, y en otros, parcial y totalmente colapsada.

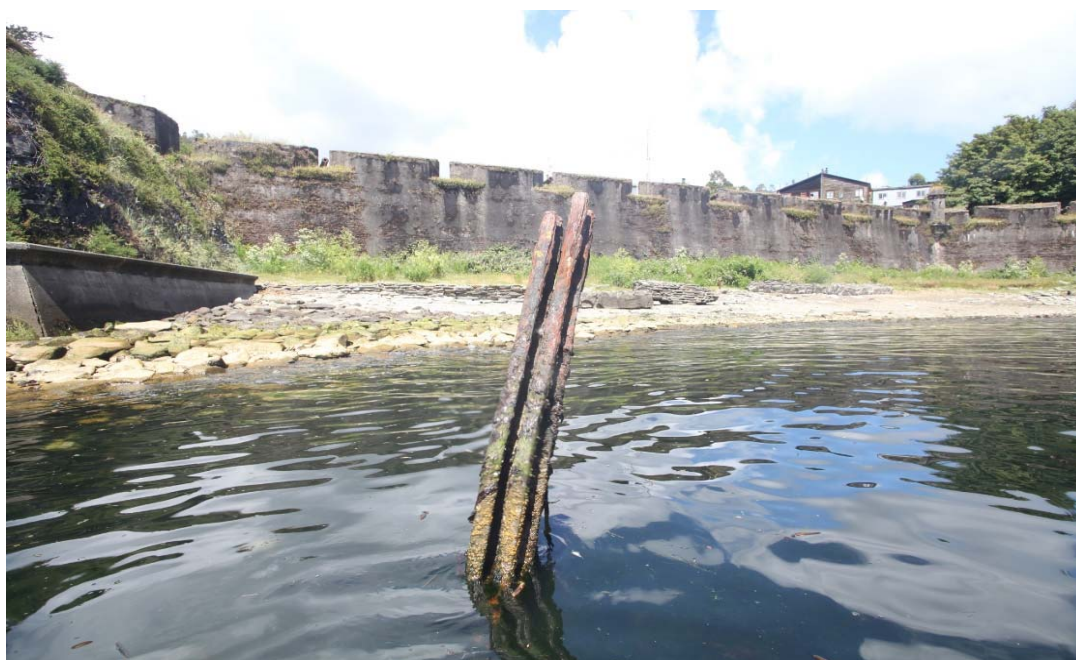
Figura 6. Riel 3, asignado tentativamente al Componente 2. Vista en dirección WSW con Playa La Argolla y el Castillo de Corral de fondo. Podría corresponder a los restos de un muelle secundario, que también habría sido afectado por el *tsunami* de 1960.
