PROYECTO "OBRAS DE PROTECCIÓN COSTERA DEL FUERTE CORRAL Y PLAZA DE ARMAS"

**INFORME PRELIMINAR DE CARACTERIZACIÓN ARQUEOLÓGICA
PLAYA LA ARGOLLA, PROYECTO PROTECCIÓN COSTERA DEL FUERTE Y
PLAZA DE CORRAL, COMUNA DE CORRAL, REGIÓN DE LOS RÍOS**

NOVIEMBRE 2017

REF. INF14/2017

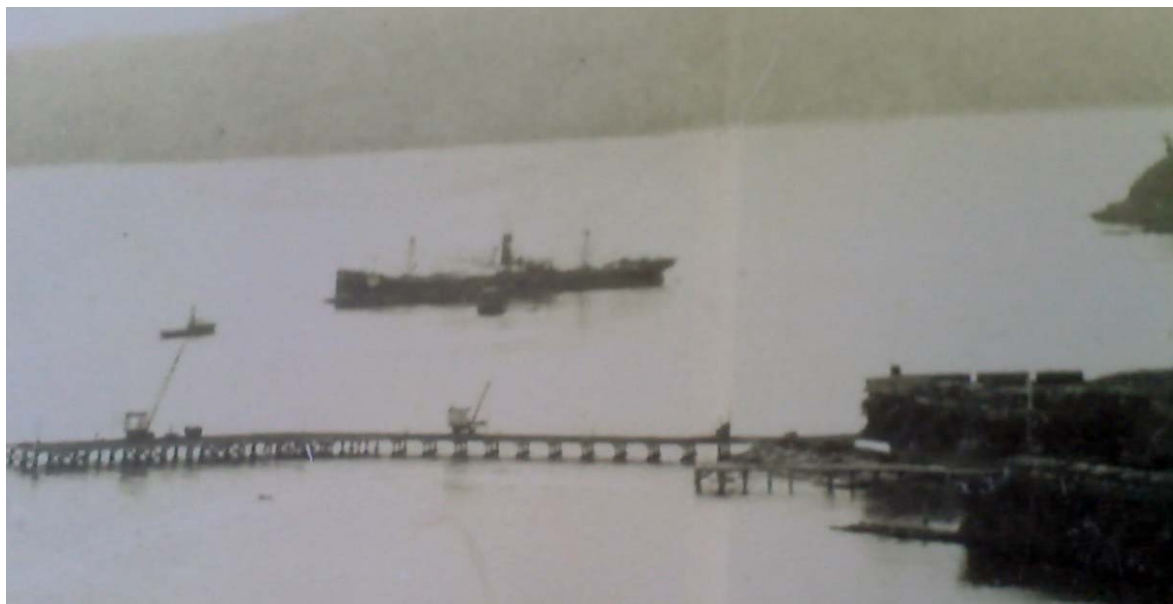
Figura 7. Fotografía histórica del muelle de la Sociedad de Altos Hornos o Muelle Francés, sin fecha. Se advierte la presencia de un segundo muelle de menor extensión en Playa La Argolla.
