Comentarios sobre la posible afectación de la flora y la fauna a causa de vertimiento localizado de aguas presumiblemente provenientes de residuos domésticos detectadas en una visita de inspección a Hotel las Torres por parte de la Superintendencia del Medio Ambiente en la Estancia Cerro Paine.

Por: Bsc. Nelson Bahamonde Aguilar.

30 de abril de 2018.

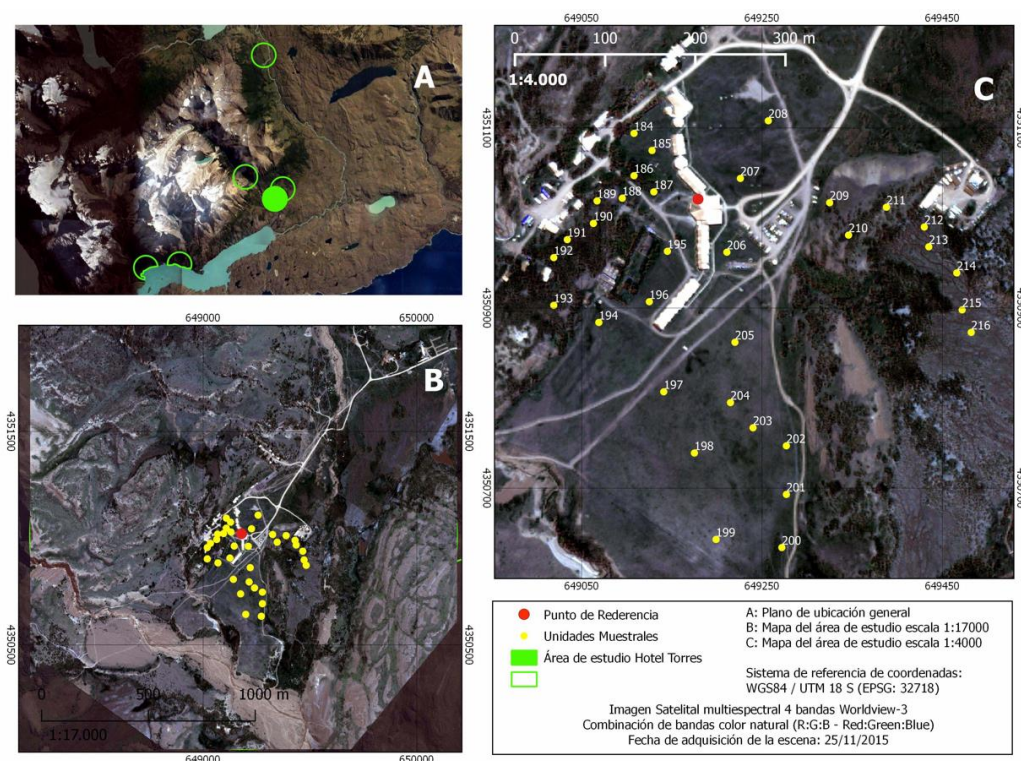
(Imagen 4: A) Área prospectada para la línea de base de flora de la Estancia Cerro Paine. B) Área correspondiente a Hotel las Torres. C) Cada punto representa un censos de vegetación realizados en áreas de 1m².
