EN LO PRINCIPAL: Téngase presente; OTROSÍ: Acompaña documentos.

SUPERINTENDENTE DEL MEDIO AMBIENTE

**Estado de Cumplimiento del PdC Procedimiento Sancionatorio Rol D-044-2015**

**INFORME ESTUDIO DE RETIRO DE RELLENO**

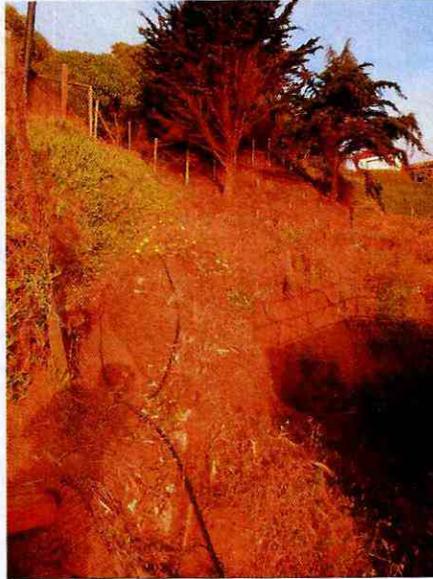
Una de las actividades antes de realizar la plantación fue la de desmalezado de las especies exóticas invasoras que se encuentran en el lugar, además se realizaron podas y cortas parciales de árboles de cipreses (*Cupressus macrocarpa*) y un eucalipto (*Eucalyptus globulus*) que se encontraban en el lugar, esto se refleja en la imagen que se presenta a continuación.

**Restauración Natural SPA**  
**Imagen N° 10. Cipreses podados**

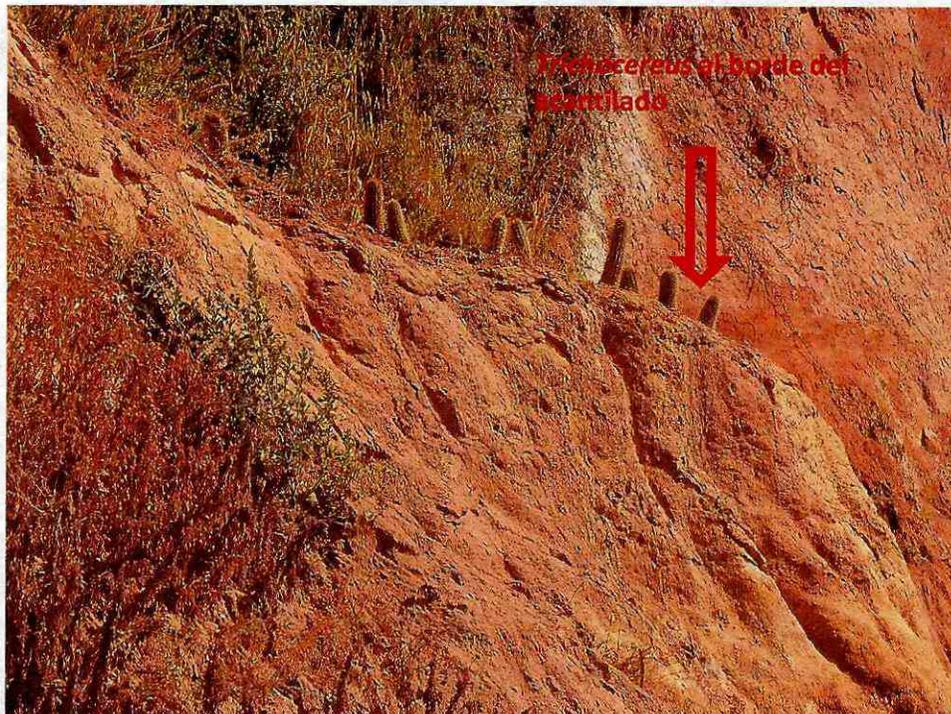
Las especies plantadas fueron ubicadas estratégicamente según las características del entorno y de la especie, posicionándolas individualmente. Por ejemplo como se aprecia en la imagen N° 14 y 15 los Quiscos costeros se plantaron preferentemente al borde del acantilado en exposiciones norte y noroeste, como se encuentran los que aún están de forma natural.

**Imagen N° 14** Quiscos costeros al borde del acantilado

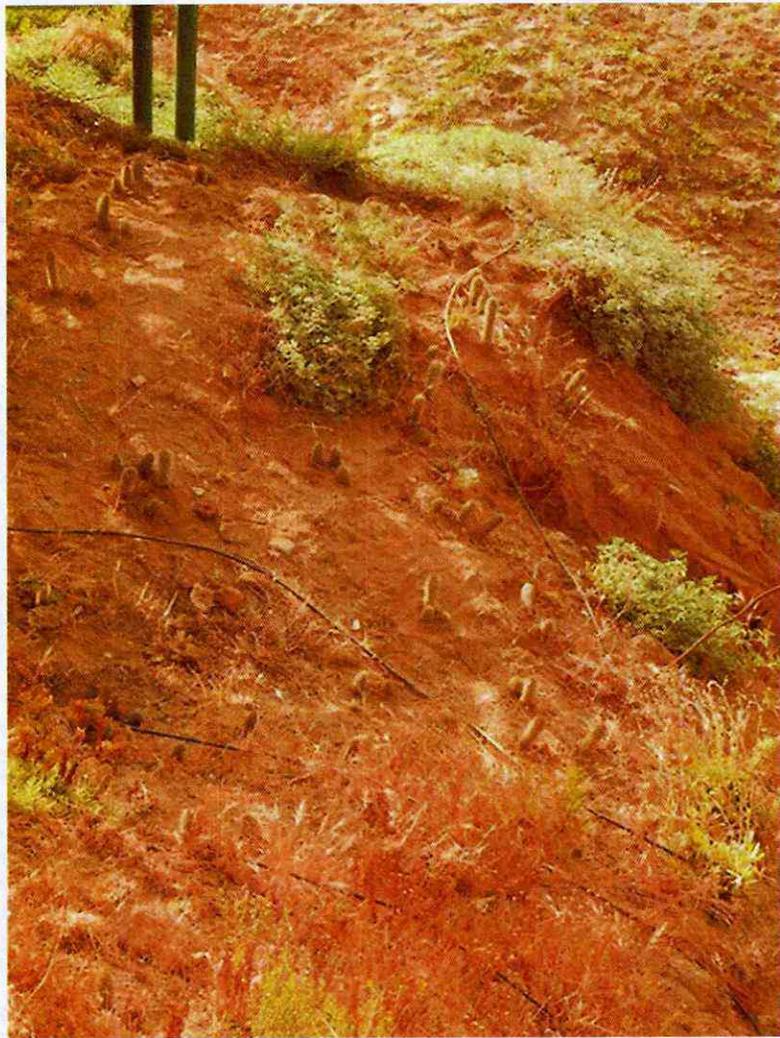
**Imagen N° 15** Quiscos costeros al borde del acantilado

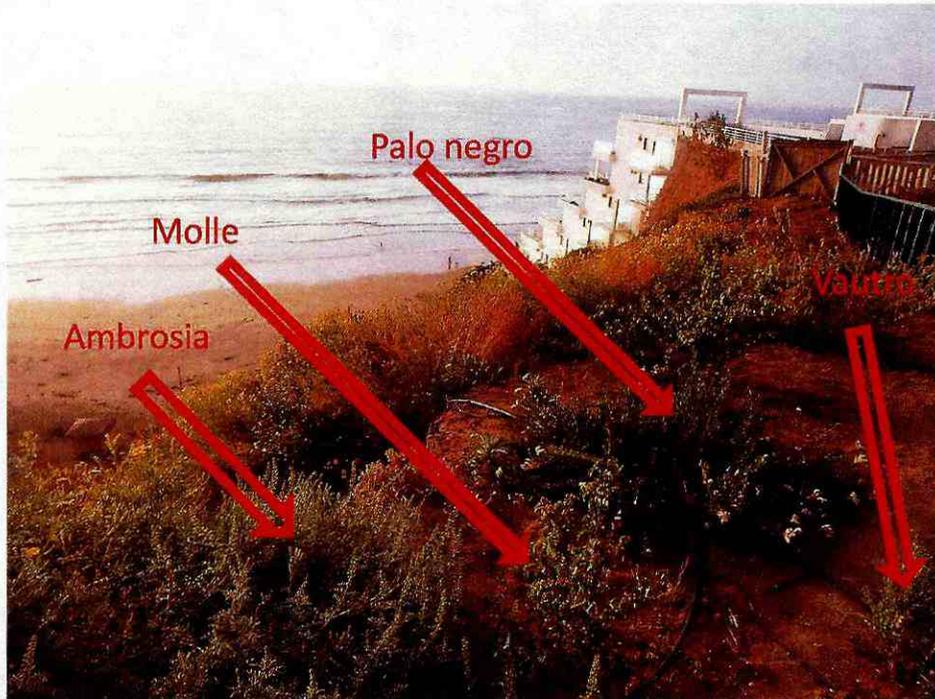
En la imagen N° 16 que se presenta a continuación, se aprecia un sector con alta variedad de especies instaladas. En el Anexo N° 1 se detallan imágenes de diversas especies en los distintos sectores.

Imagen N° 16 Variedad de especies

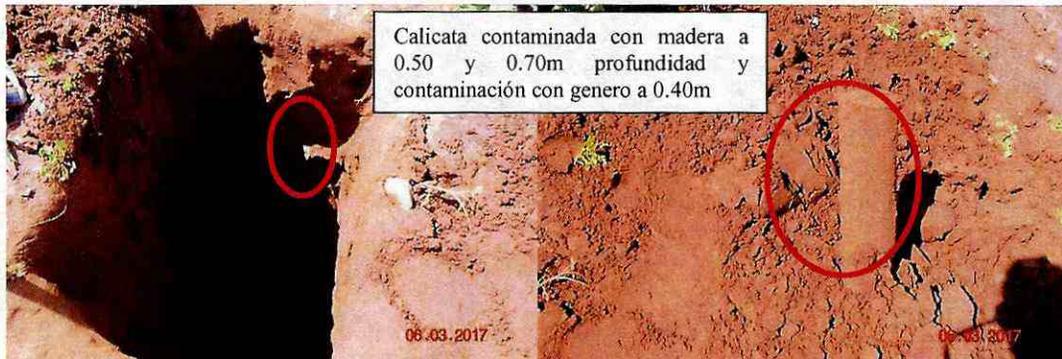
### Calicata N°6

Con la exploración geotécnica, se demostró que el material depositado en la quebrada El Burro, corresponde a relleno, debido a ello, se analizara la cantidad de relleno a retirar para cumplir con lo descrito en el punto 1.2 del presente informe.

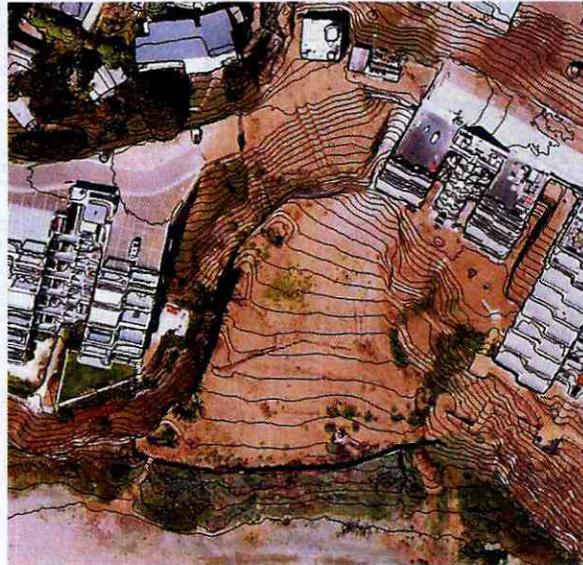
En marzo de 2018, mediante un equipo RPAS (drone) se realizó una fotogrametría de la quebrada el Burro según se presenta en la Figura N°6, con esta información se obtiene un perfil topográfico de la quebrada a fecha marzo 2018, según se indica en Figura N°7.

**Figura N°6: Fotogrametría en 3D, marzo 2018**

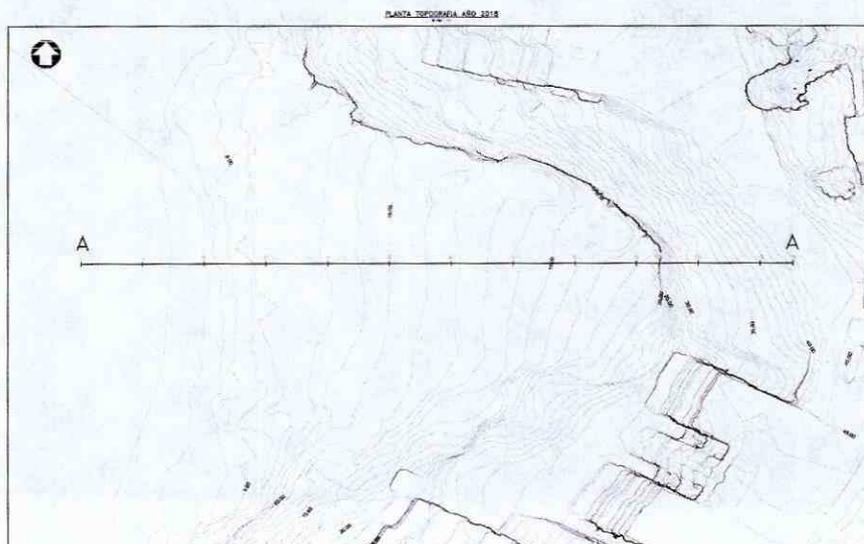
**Figura N°7: Topografía 3D con curvas de nivel, marzo 2018.**
