INFORME DE ANÁLISIS Y ESTIMACIÓN DE EFECTOS AMBIENTALES

CARGOS N°4, N°5 y N°16 RES. EX. N°1 / ROL D-018-2019

SCM MINERA LUMINA COPPER CHILE

**DOCUMENTO PREPARADO POR
MEJORES PRÁCTICAS ASOCIADOS**

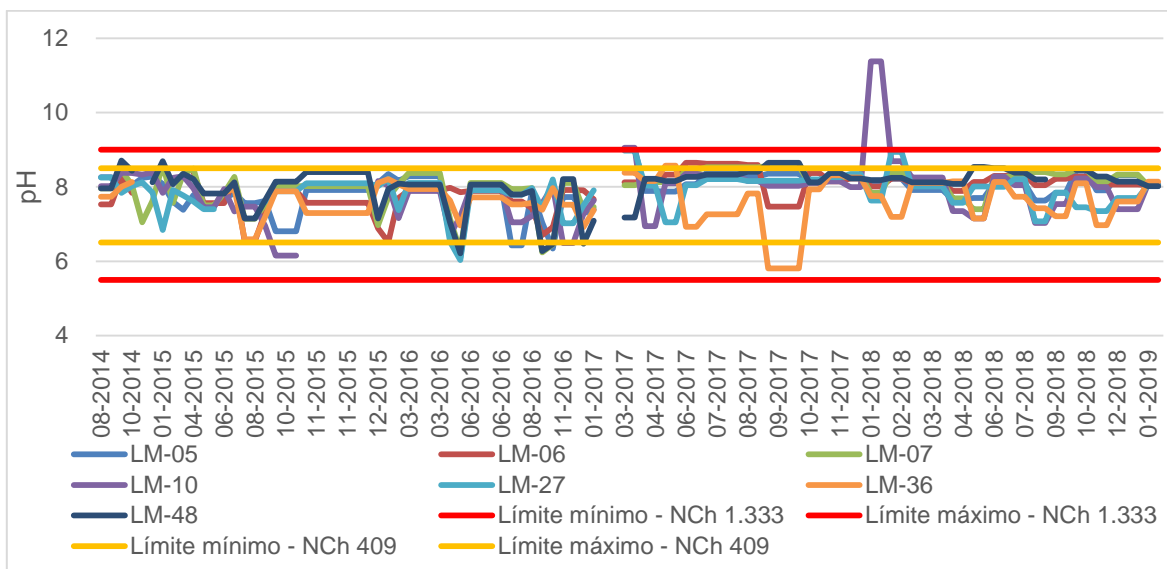
Figura 4-2: Registro de pH - agosto de 2014 a enero de 2019 en puntos de monitoreo del río Ramadillas y sus afluentes

En promedio un 6% de los registros de pH supera los límites de la NCh 1.333/1978 para agua de riego y un 63% de los valores supera los límites de la NCh 409/2005 para agua potable.

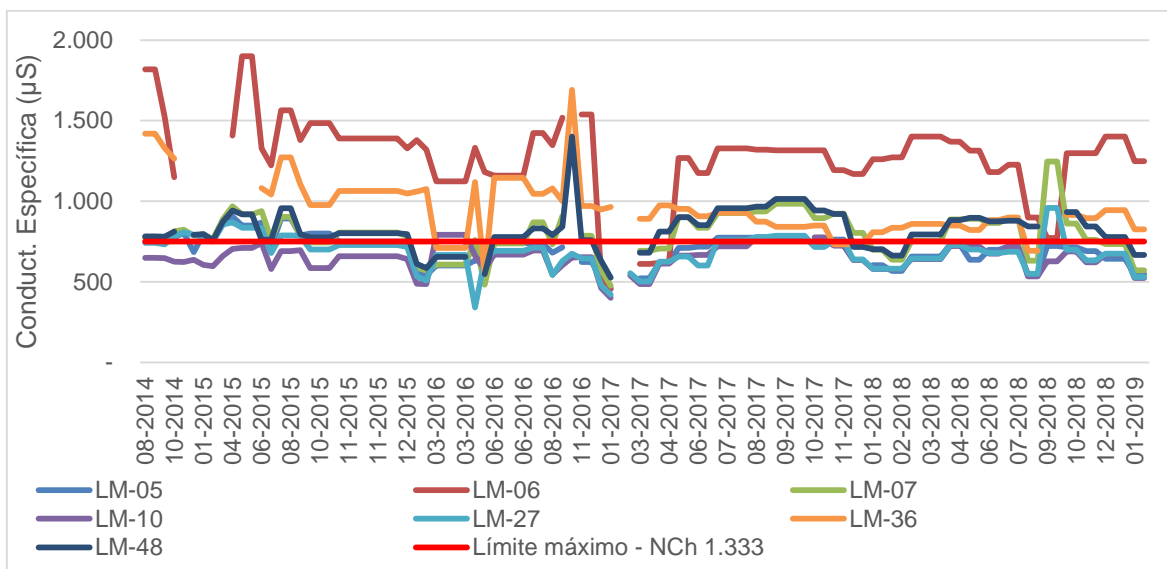
Figura 4-3: Registro de conductividad específica - agosto de 2014 a enero de 2019 en puntos de monitoreo del río Ramadillas y sus afluentes

En promedio un 56% de los registros de CE supera los límites de la NCh 1.333/1978 para agua de riego.

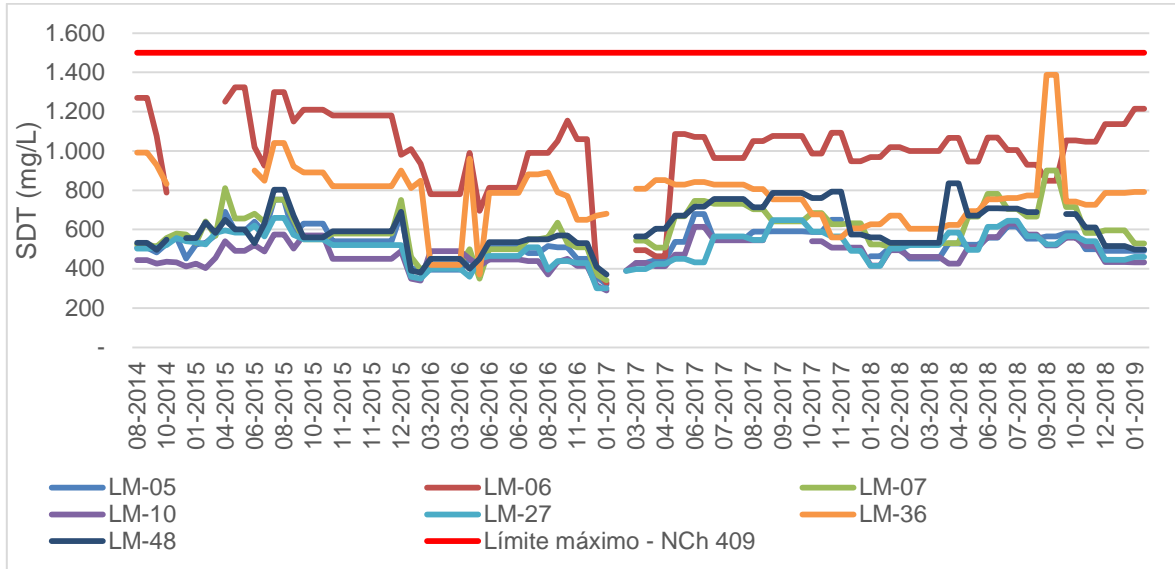
Figura 4-4: Registro de la concentración de Sólidos Disueltos Totales (mg/L) - agosto de 2014 a enero de 2019

Ninguno de los registros de SDT supera los límites de NCh 409/2005 para agua potable.

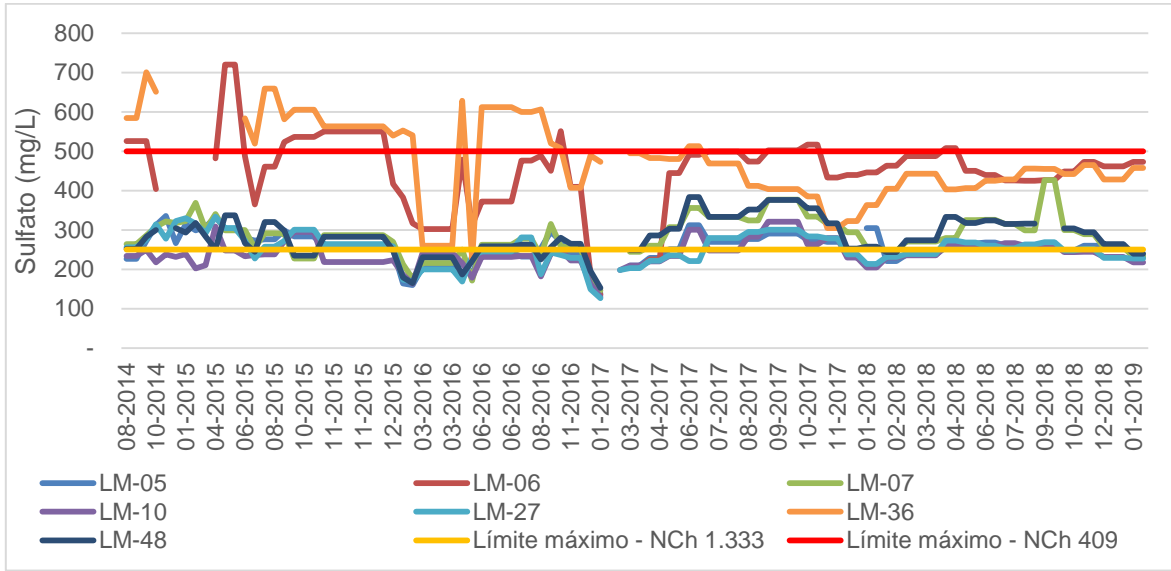
Figura 4-5: Registro de la concentración de sulfato (mg/L) - agosto de 2014 a enero de 2019

En promedio un 71% de los registros de SO_4 supera los límites de la NCh 1.333/1978 para agua de riego y un 9% de los valores supera los límites de la NCh 409/2005 para agua potable.

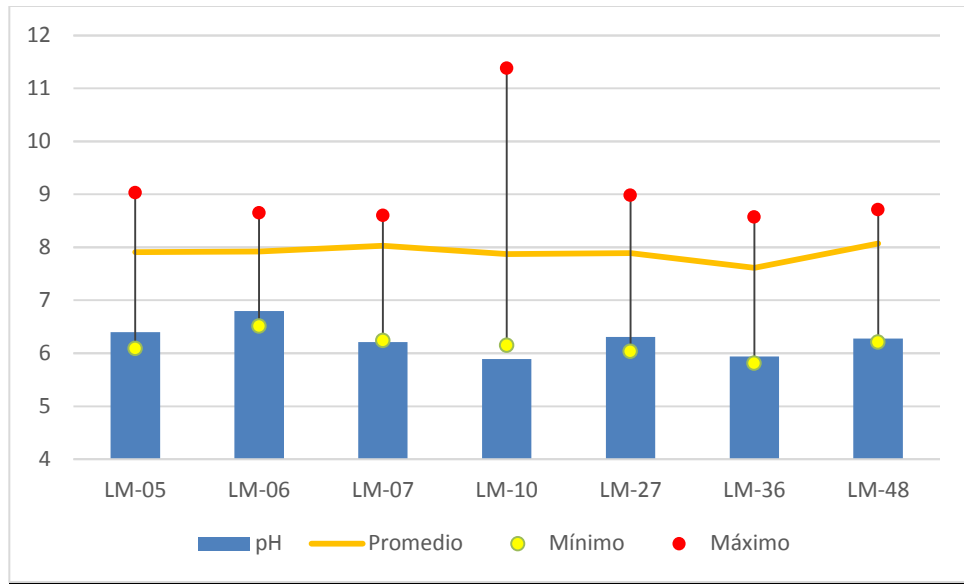
Figura 4-7: pH del en el río Ramadillas 20 de marzo de 2018 y rangos históricos

Las figuras a continuación presentan los resultados de las mediciones realizadas el día 20 de marzo de 2018, los rangos naturales en los que varían las concentraciones de los distintos parámetros y el promedio histórico para el periodo agosto de 2014 a enero de 2019. De estos parámetros, sólo el pH presenta valores fuera de rango para el punto de monitoreo LM-10.

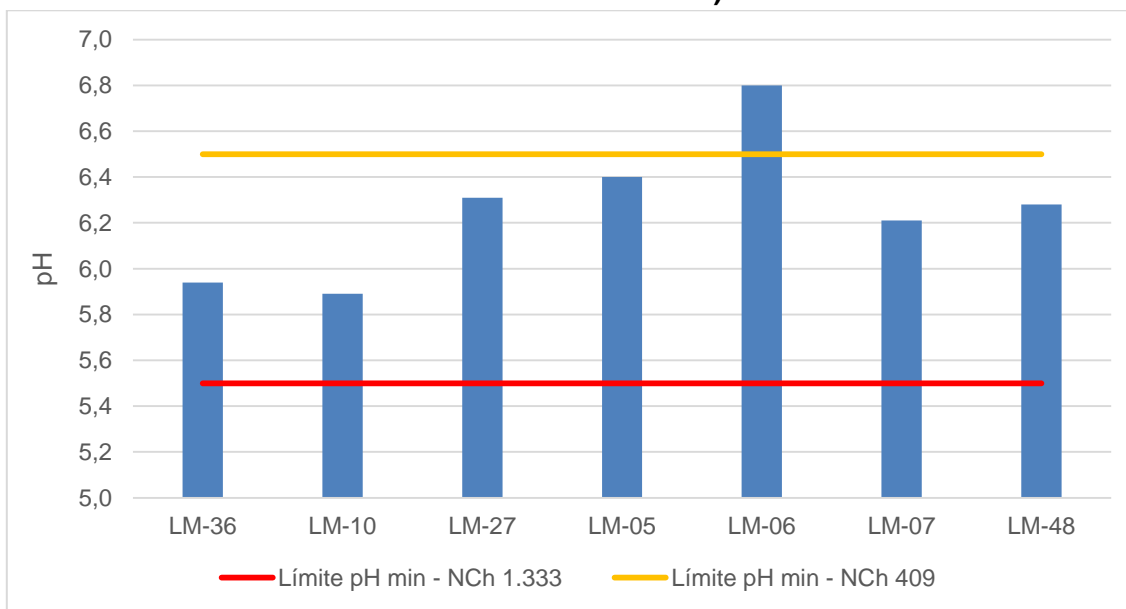
Figura 4-11: pH medido y límites de calidad para agua potable y agua de riego (20 de marzo de 2018)

La Figura 4-10 presenta las mediciones de pH realizadas el día 20 de marzo de 2018 y los límites inferiores de pH que establecen las normas de agua potable (NCh 409/2005) y la norma de agua de riego (NCh 1.333/1978). El límite para agua potable se supera en todos los puntos de monitoreo, con excepción del punto LM-06. No obstante, todos los puntos de monitoreo cumplen con el límite inferior para el agua de riego.

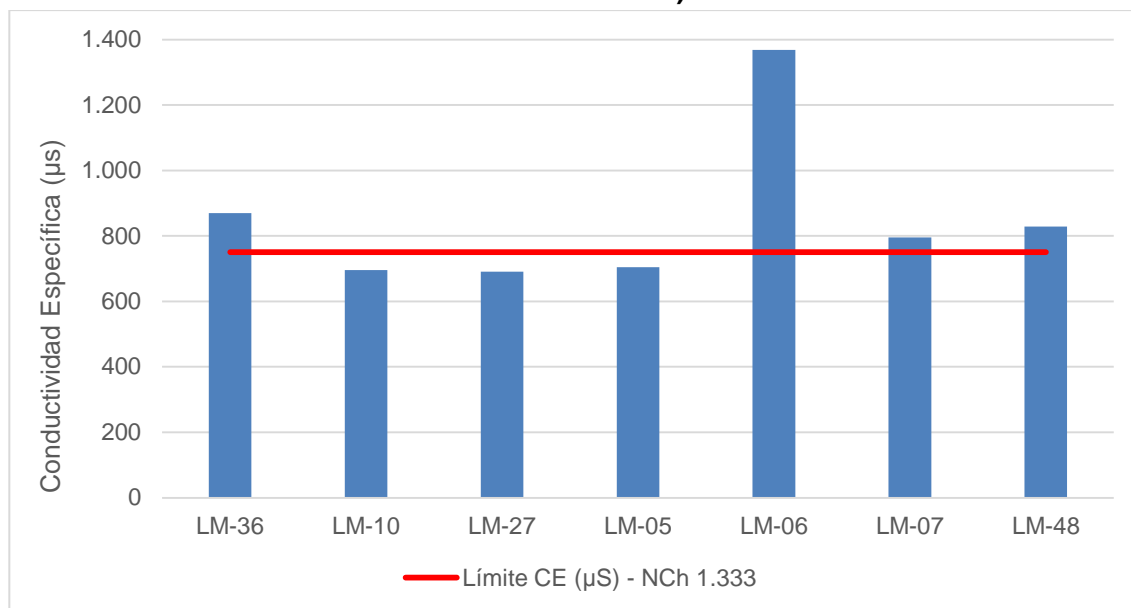
Figura 4-12: Conductividad Eléctrica y límites de calidad para agua de riego (20 de marzo de 2018)

La Figura 4-12 presenta las mediciones *in situ* del parámetro Conductividad Eléctrica (CE) del día 20 de marzo de 2018 y el límite máximo para este parámetro que establece la norma de agua de riego (NCh 1.333/1978). El límite se supera en los puntos de monitoreo LM-36, LM-06, LM-07 y LM-48.

No obstante, como se expuso en la Figura 4-7, los valores medidos durante el 20 de marzo de 2018 se encuentran en el rango de los promedios históricos para este parámetro en todos los puntos de monitoreo. El mayor valor de CE se obtuvo en el punto de monitoreo LM-06, el que presenta mayores niveles de CE de manera natural. Es importante destacar que, al igual que en el caso del sulfato, este punto no pudo ser afectado por el derrame de lamas por encontrarse en el río Vizcachas de Pulido aguas arriba de la confluencia con el río Ramadillas, por lo anterior se considera que no se afecta la flora ni la vegetación, ni tampoco la actividad agrícola, debido a que no se afectó la calidad basal del agua.

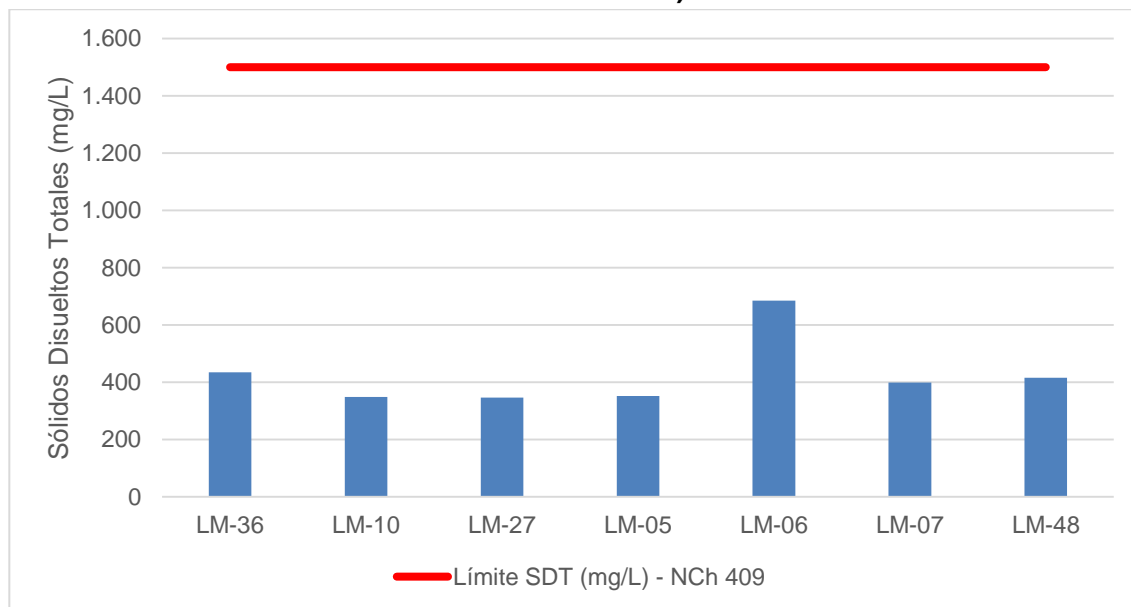
Figura 4-13: Sólidos Disueltos Totales y límites de calidad para agua potable (20 de marzo de 2018)

La Figura 4-13 presenta las mediciones in situ del parámetro Sólidos Disueltos Totales (SDT) del día 20 de marzo de 2018 y el límite máximo para este parámetro que establece la norma de agua potable (NCh 409/2005). El límite no se supera en ningún punto de monitoreo.

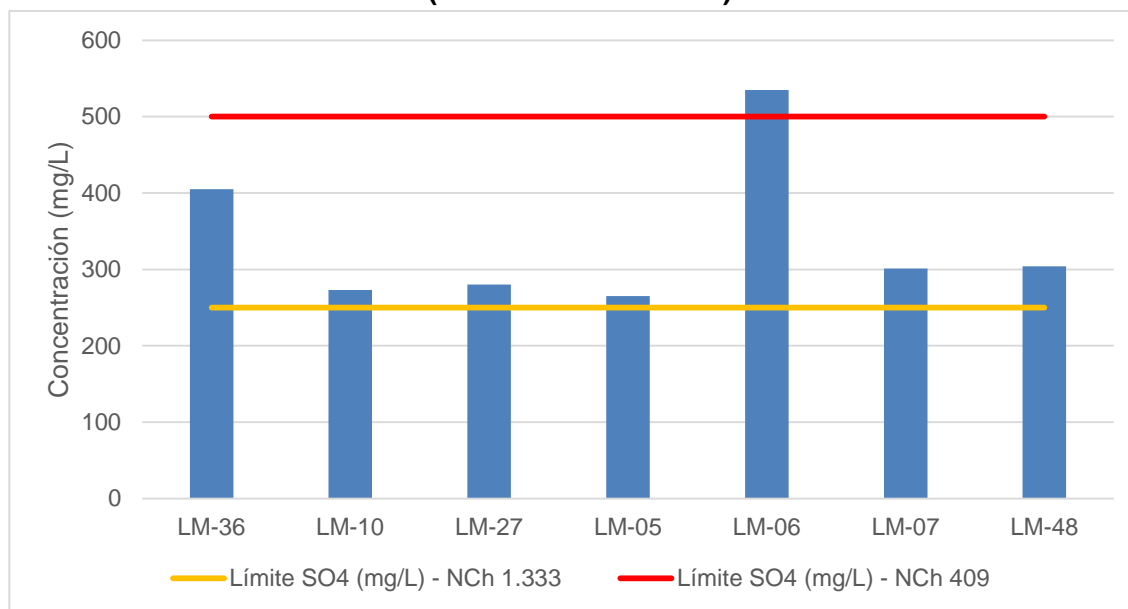
Figura 4-14: Sulfato medido y límites de calidad para agua potable y agua de riego (20 de marzo de 2018)

La Figura 4-11 presenta los resultados del análisis para el parámetro sulfato sobre las muestras tomadas el día 20 de marzo de 2018 y los límites máximos para este parámetro que establecen las normas de agua potable (NCh 409/2005) y la norma de agua de riego (NCh 1.333/1978). El límite para agua de riego se supera en todos los puntos de monitoreo, no obstante, como se expuso en la Figura 4-9 los valores medidos durante el 20 de marzo de 2018 se encuentran muy próximos a los promedios históricos para este parámetro en todos los puntos de monitoreo. El límite para agua potable se supera en el punto de monitoreo LM-06, el que presenta mayores concentraciones de sulfato de manera natural. Es importante destacar que este punto no pudo ser afectado por el derrame de lamas por encontrarse en el río Vizcachas de Pulido aguas arriba de la confluencia con el río Ramadillas.

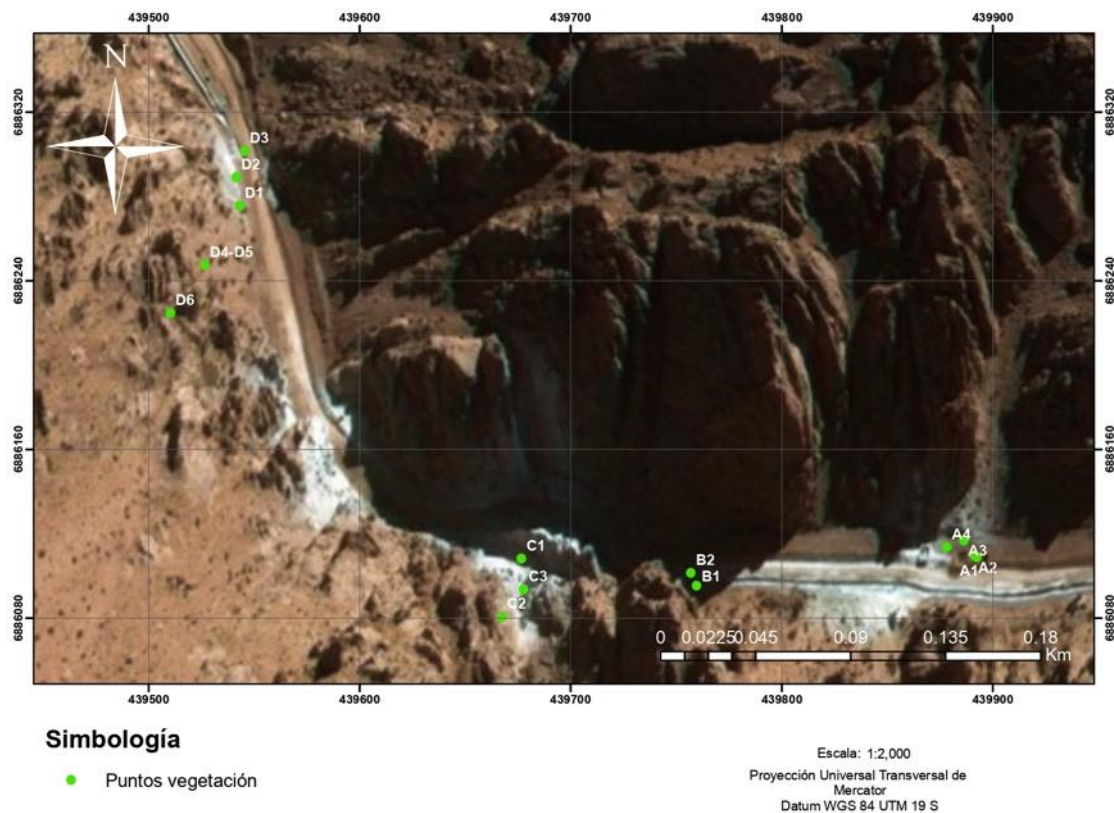
Figura 4-16: Ubicación de individuos de vegetación en Quebrada Variante 2.

Si bien, la vegetación en terreno se vio afectada por los derrames de lamas anteriores al 20 de marzo, como se evidencia en los informes técnicos anteriormente señalados, a partir de la visita en terreno del 31 de marzo se comprueba que si bien el sustrato donde crece la vegetación continúa cubierto de lamas en las zonas de derrames, el follaje de estos individuos se encuentra limpio, y asimismo, no pareciera verse afectado el desarrollo normal de estos.

identificar una cantidad de individuos representativos⁶ de las especies presentes en los distintos sectores afectados, y realizar un seguimiento de su estado durante un período de tres años, con mediciones semestrales. Se recomienda identificar también una población control de individuos, semejante a la anterior pero ubicada en sectores no afectados por derrames. En caso que la población afectada muestre un estado o crecimiento deficiente en comparación con la población control, se recomienda implementar una medida de reparación, tal como la recolección de germoplasma de las especies afectadas y su posterior reproducción y plantación en terreno, atendiendo las restricciones de seguridad pertinentes (acceso en forma segura).
