OF.ORD. _____ 0217/2019

Talca, 30 de abril de 2019

Junto con saludar, y en atención al Of. ORD. identificado en el ANT., hago envío a Ud. del informe INF-02-MAULE-2019: **"Actualización de observaciones geológicas tras denuncia de daño ambiental que afecta área del estero Nacimiento, sector Roblería, comuna de Colbún, Región del Maule"**, el cual contiene información actualizada al 3 de abril de 2019, sobre modificación de las laderas, posteriores derrumbes e intervención de cauces, producto de los trabajos derivados de la construcción de la central hidroeléctrica Roblería.

ACTUALIZACIÓN DE OBSERVACIONES GEOLÓGICAS TRAS DENUNCIA DE DAÑO AMBIENTAL QUE AFECTA ÁREA DEL ESTERO NACIMIENTO, SECTOR ROBLERÍA, COMUNA DE COLBUN, REGIÓN DEL MAULE

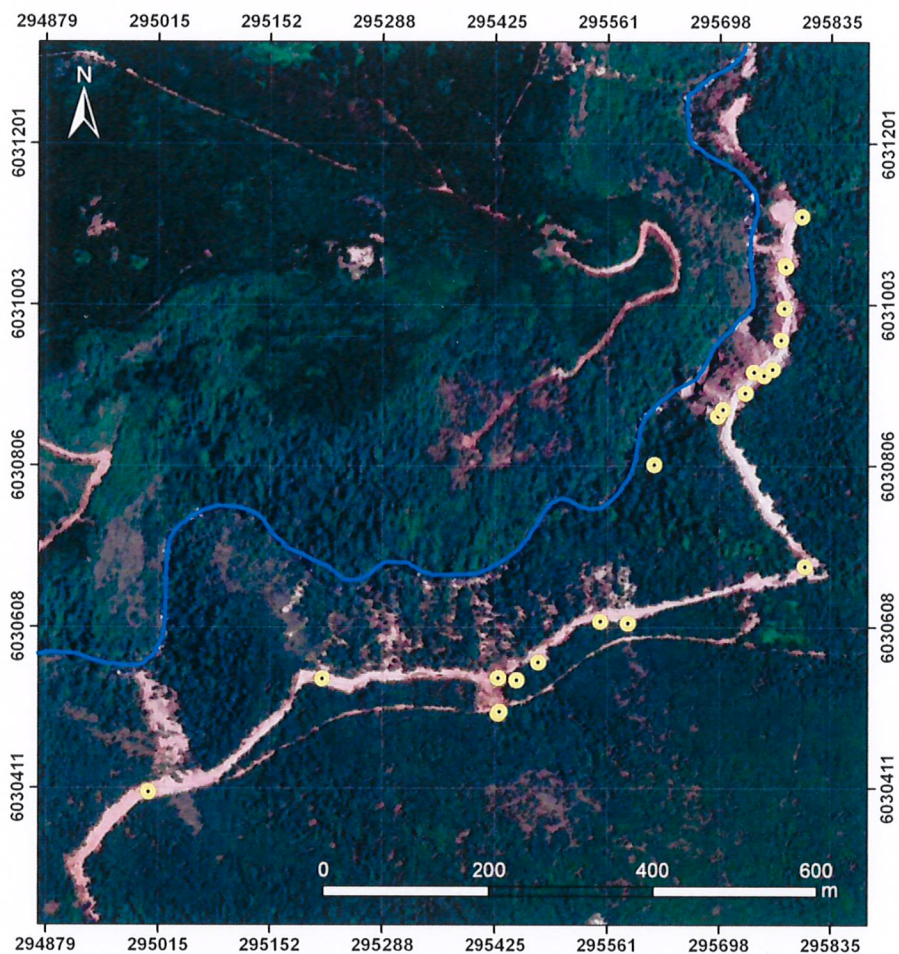
El objetivo principal de la campaña de terreno realizada para este informe, fue realizar observaciones geológicas para determinar el estado actual de los puntos identificados como críticos por Falcón y Vergara (2018), y recorrer la zona para identificar cambios en la morfología de las laderas y estero. De acuerdo a ello, se identificaron 20 puntos donde se reconocen zonas afectadas por remociones en masa, cauces y quebradas intervenidas, y taludes inestables. En la Figura 1 y Tabla 1 se identifican estos puntos:

Figura 1: Ubicación de puntos de observación realizados en la campaña de terreno, en círculos de color amarillo. La línea azul corresponde al cauce del estero Nacimiento.

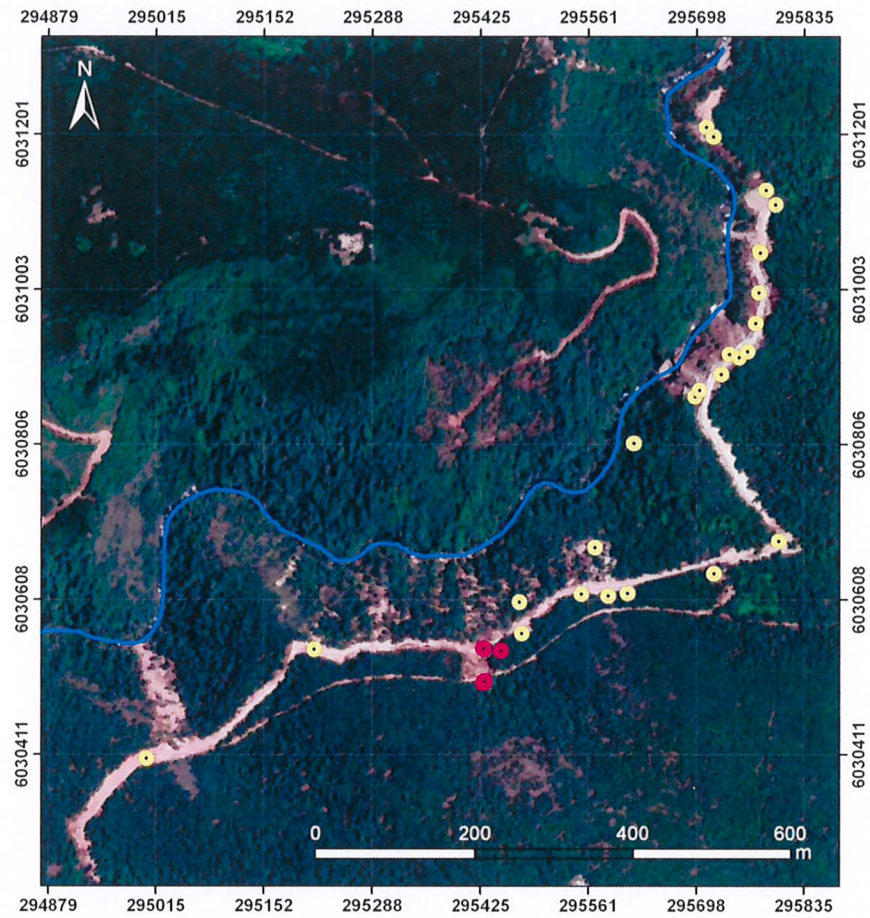
De acuerdo a Falcón y Vergara (2018), el camino vecinal ha sido parcialmente destruido en la zona identificada con círculos color magenta de la Figura 4, debido a deslizamientos de material a causa de la alteración de la pendiente en la zona inferior con la construcción del camino de acceso a la faena, el cual se ha trazado unos 10 metros bajo la cota del camino vecinal.

Este proceso ha continuado desde la visita en 2018 a la fecha, mostrándose efectos mayores sobre el camino vecinal. Se observa que los deslizamientos han disminuido el ancho del camino, el cual actualmente alcanza menos de 1 metro (Figura 5), y asimismo, han aumentado el efecto lateral por la presencia de las grietas identificadas por Falcón y Vergara (2018), aumentando el área de deterioro del camino vecinal. Junto con lo anterior, el material transportado desde esta zona se desliza hacia el camino de acceso a la faena (Figura 6), causando cortes en el mismo. Luego el material es retirado del trazado, y según lo observado, sería liberado hacia el talud que llega al estero Nacimiento como se detalla en la Figura 6-d.

De acuerdo a lo observado durante el desarrollo de este informe, la presencia de grietas en el camino vecinal, así como las características propias del material que constituye la ladera, generan debilidades del talud, y por lo tanto, lo más probable es que futuras lluvias continuarán el proceso de desmoronamiento, afectando aún más el camino vecinal y de acceso a la faena.

Figura 4: Puntos de observación de deslizamientos en el camino vecinal (en círculos color magenta). La línea azul corresponde al cauce del estero Nacimiento, y los círculos amarillos a otros puntos de observación.

Por otro lado, las condiciones del terreno observadas permiten establecer, primero que todo, que el actual trazado del camino vecinal no es recuperable, debido a la importante remoción de material observada en los puntos P1, P2 y P3 de la Tabla 1, los que son ilustrados en las Figura 4 y Figura 5. Estas remociones actualmente están activas, y continuarán destruyendo el camino vecinal. En segundo lugar, se indica que las quebradas tributarias al estero Nacimiento que se encuentran obstruidas, o con presencia de material que favorecen un bloqueo, presentan un alto riesgo a represarse y generar inundaciones repentinas.

Al respecto, y considerando los factores geológicos observados en este informe (presencia de remociones en masa activas, presencia de fallas, basamento fracturado, depósitos de remociones en masa antiguas, entre otros), se requiere que la empresa realice un estudio de estabilidad del terreno, con tal de resguardar la seguridad de las personas que transiten por este. Además, es necesario que todas las remociones en masa observadas en este informe, junto con los taludes subverticales, sean estabilizados, con el fin de dar seguridad a los trabajadores de la faena y a cualquier persona que pueda tener acceso a esta. Junto con lo anterior, se hace necesario realizar

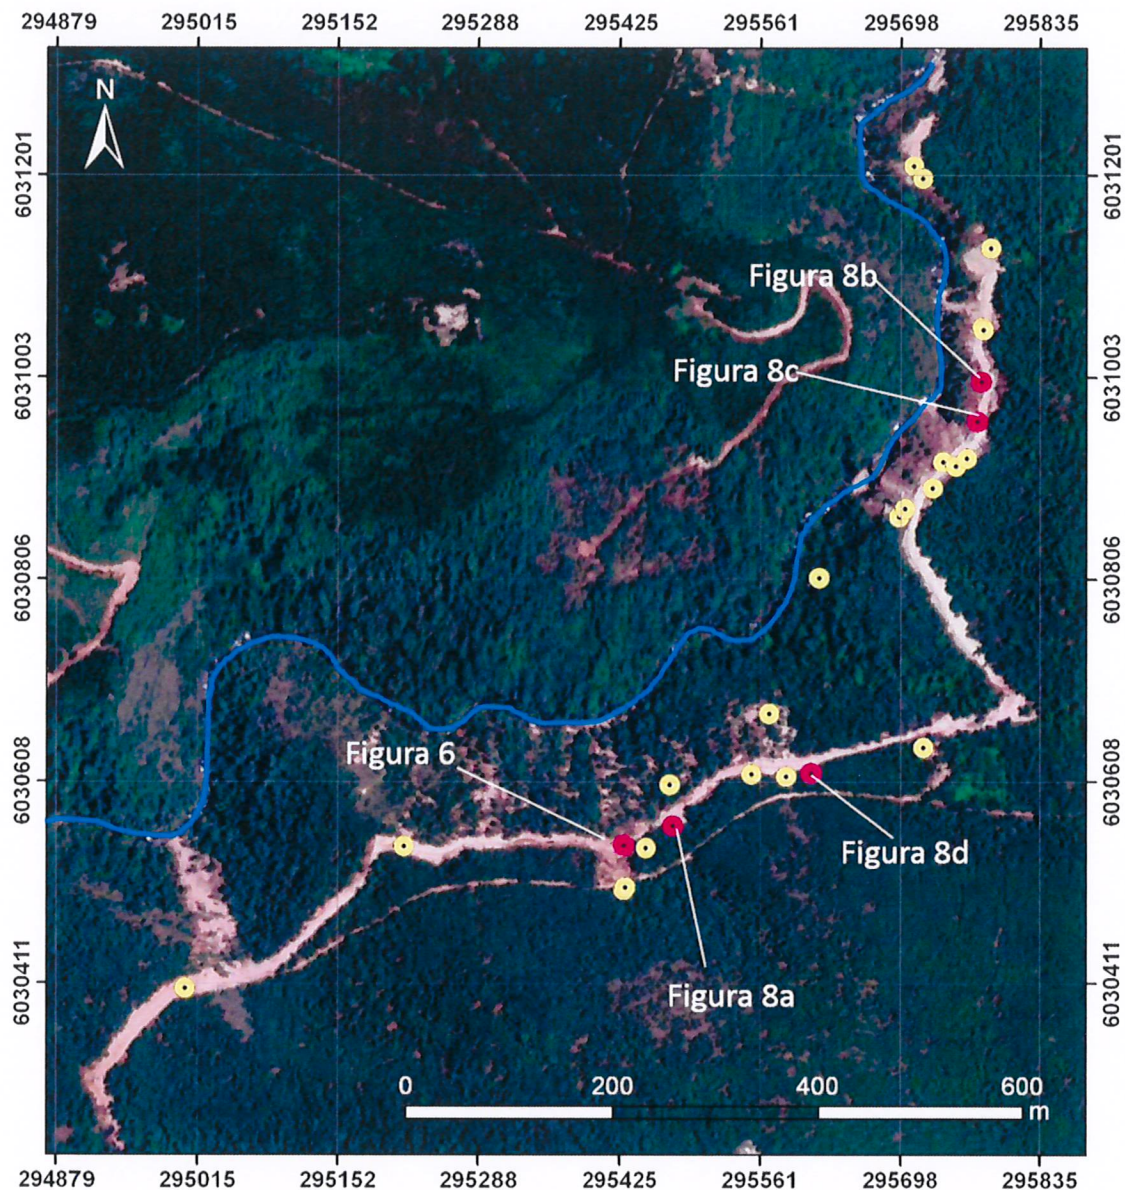
Durante el recorrido de los caminos de la zona, se identificaron una serie de depósitos remociones en masa, las que se localizan de acuerdo a la Figura 7. Sin embargo, es necesario indicar que todo el camino se observa con susceptibilidad a generarlas.

Los trabajos realizados para el trazado del camino de acceso a la faena han dejado expuestas las laderas, dejándolas susceptibles a los efectos de la gravedad y aguas lluvia. El material que caracteriza a la zona de estudio, tanto el basamento volcánico, el nivel de suelo y el depósito matriz-soportado, presentan debilidades y son poco competentes, por lo que la zona se hace propensa a generar remociones en masa, como las presentadas en la Figura 8.

Figura 7: Puntos de observación donde se reconocieron remociones en masa (en círculos color magenta) a lo largo del camino. Susceptibilidad a generarlas se identifica en todo lo largo de la ruta. La línea azul corresponde al cauce del estero Nacimiento, y los círculos amarillos a otros puntos de observación.

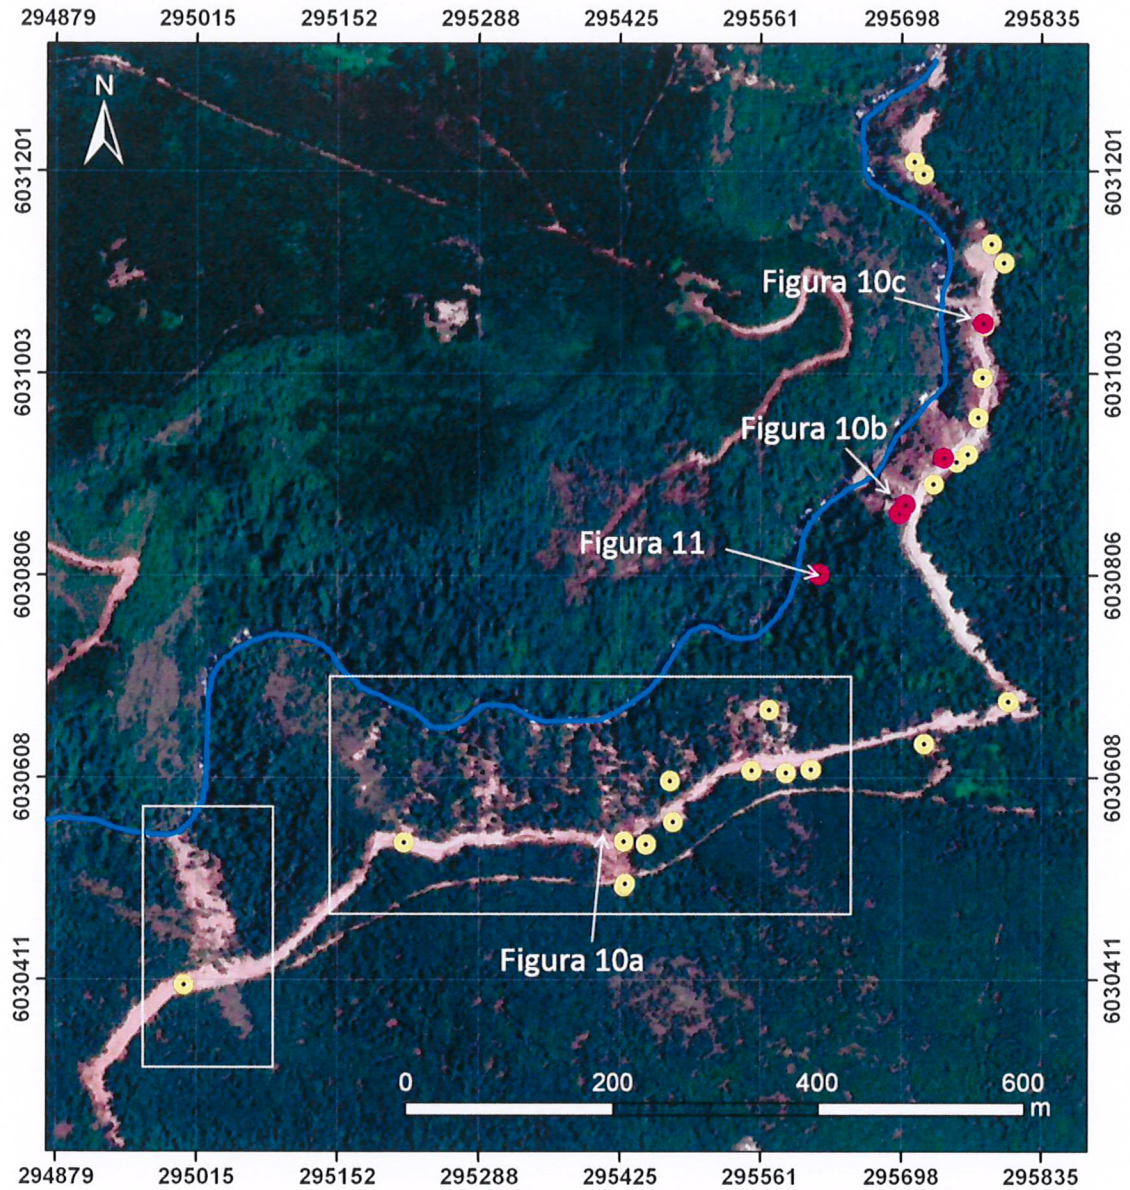
De acuerdo a las observaciones realizadas por DGA Maule (2018), y durante el desarrollo del presente informe, se han identificado zonas del estero Nacimiento afectadas por depositación de material proveniente de los trabajos realizados por la empresa (ver Figura 9).

Adicionalmente, es posible observar de la imagen satelital de Google Earth®, la cual está actualizada al 6 de noviembre de 2018, que además de los puntos indicados en la Figura 9 (puntos color magenta), existen dos sectores (recuadros blanco en Figura 9) donde es posible observar que los depósitos de la re-movilización del material ha alcanzado una distancia muy cercana al cauce del estero Nacimiento.

Figura 9: Puntos de observación donde se reconoció depósitos cercanos al cauce del estero Nacimiento (en círculos color magenta), producto de movimiento de material desde la construcción del camino. La línea azul corresponde al cauce del estero Nacimiento, los círculos amarillos a otros puntos de observación, y los recuadros blancos muestra zonas donde los depósitos de remoción en masa han alcanzado una distancia muy cercana al estero Nacimiento.

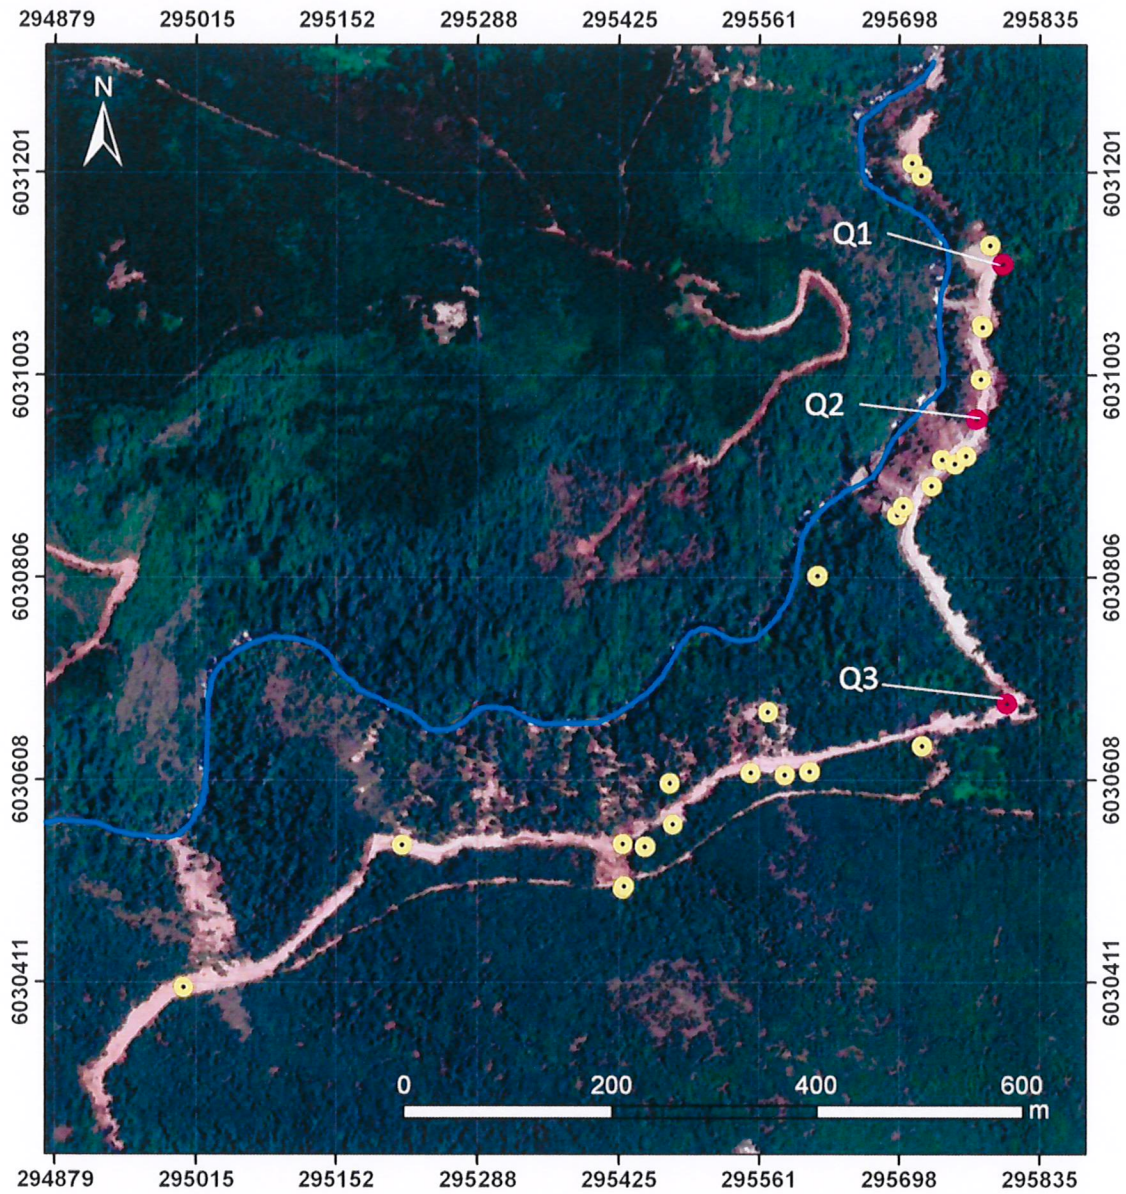
Tabla 2. Ubicación de quebradas intervenidas observadas en visita del 3 de abril de 2019.

Figura 12: Puntos donde se reconoció modificación de quebradas tributarias al estero Nacimiento (en círculos color magenta). La línea azul corresponde al cauce del estero Nacimiento, y los círculos amarillos a otros puntos de observación.

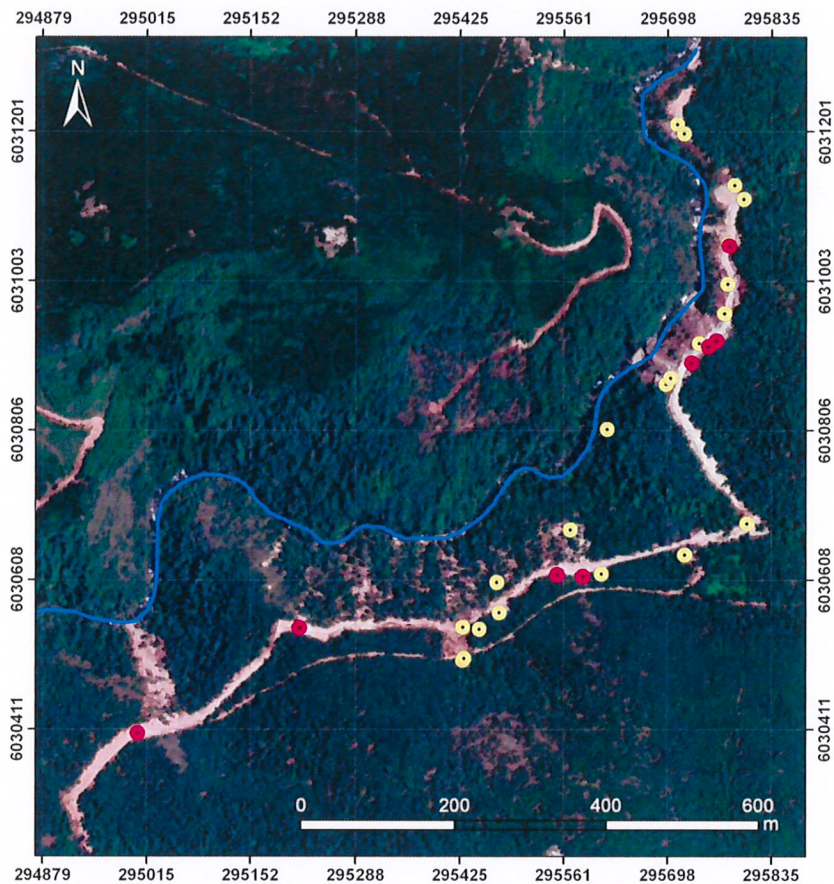
Falcón y Vergara (2018) identificaron un punto crítico relativo a un talud subvertical con roca descubierta y niveles de depósitos coluviales sobre ella, que alcanzaba 3 a 4 metros de altura. Este tipo de taludes se ha reconocido en al menos 8 puntos durante la visita de 2019, tal como se muestra en la imagen de la Figura 14.

Figura 14: Puntos donde se reconocieron taludes subverticales a lo largo del camino (en círculos color magenta). La línea azul corresponde al cauce del estero Nacimiento, y los círculos amarillos a otros puntos de observación.

En general, los trabajos de construcción del camino han dejado el basamento volcánico expuesto, el que se encuentra fuertemente fracturado, y en algunos casos presenta fallas con salbanda en sus límites (Figura 3 y Figura 15). En los casos identificados, las pendientes de los taludes son sub-verticales, y alcanzan 3 a 7 metros de altura. Lo anterior, en conjunto con los niveles de depósitos matriz-soportados y de suelo que sobreyacen la roca, deja susceptible el área a remociones en masa y caída de rocas.
