**ALEJANDRO KAPPES ASENCIO**, ingeniero ambiental, gerente de desarrollo de la sociedad **REXIN S.A.**, y en representación de esta última, ambos con domicilio para estos efectos en Benavente 511 oficina 505, Puerto Montt, a Ud. con respeto digo:

Que por el presente acto, vengo en formular los descargos en relación al **Acta de Fiscalización N° 21378** de fecha 12 de diciembre de 2017 que fuera notificada a mi parte, el 14 de diciembre del año en curso, en atención a los argumentos que se expondrán:

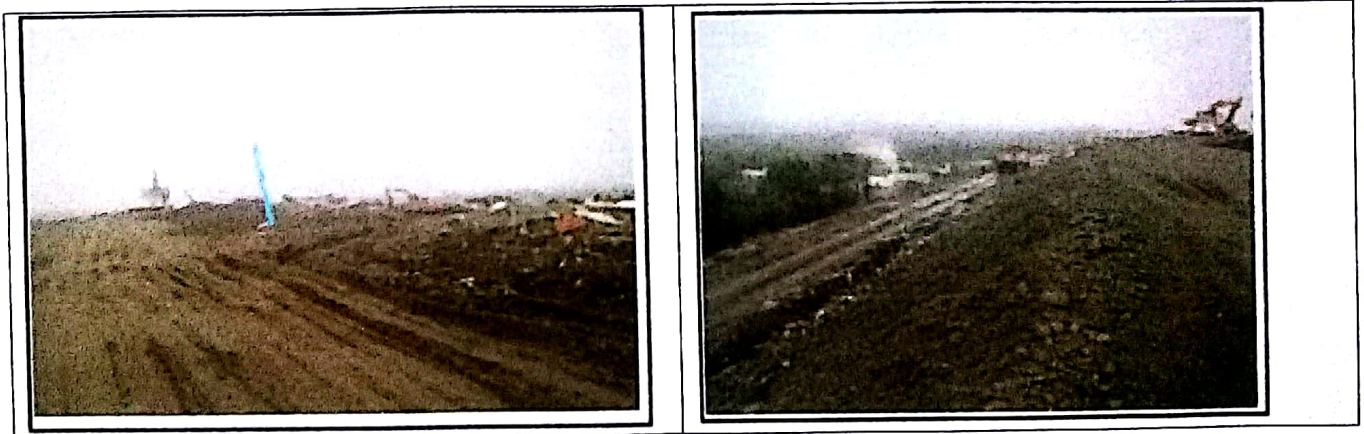
Además, en cuanto a lo que los fiscalizadores consideran evidencia de deslizamiento de material, de lo cual no enviaron fotografía cuando solicitamos dicha información, es también una mera suposición ya que para cubrir y retocar erosionamiento que pueden sufrir los taludes se procede a descargar el material de cobertura en la base del talud quedando restos de material árido que no se esparció en el talud y que la excavadora empareja en sentido de la pendiente.

Cabe señalar que como la Autoridad Sanitaria sabe, hay una diferencia fundamental entre el método de boxer y el método de área. En efecto, el método de boxer se va mezclando los residuos con el árido; lo que lleva a la formación de una "tierra armada" haciendo un símil con el concreto armado. Esto le da mucha mayor cohesión, resistencia al desgarre, mayor densidad y resistencia al corte; es más el vertedero consta con camino perimetral que sube en forma de caracol por todo el borde de la pirámide de la masa de residuos, camino sobre el cual transitan, camiones cargados con ripio, cargados residuos, tractocamiones con bateas, maquinaria, etc cuyos pesos sobrepasan las 25 ton; a modo de ejemplo se adjunta en un otrosí, Anexo con estudio de la estabilidad de taludes. Además, Rexin ha construido calcatas para ver la estabilidad y composición de los taludes y plataforma de trabajo (también se adjunta en un otrosí Anexo taludes)

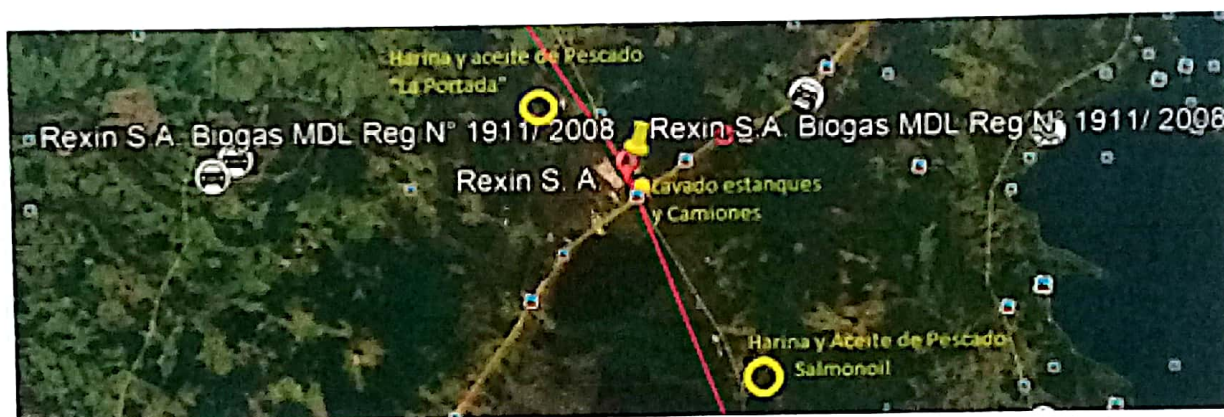
En resumen:Primero, no detectaron olor en la instalación. Segundo el viento ese día corría desde la carretera hacia Rexin. Tercero, el olor no tiene la capacidad de viajar contra el viento, ya que es arrastrado por este.

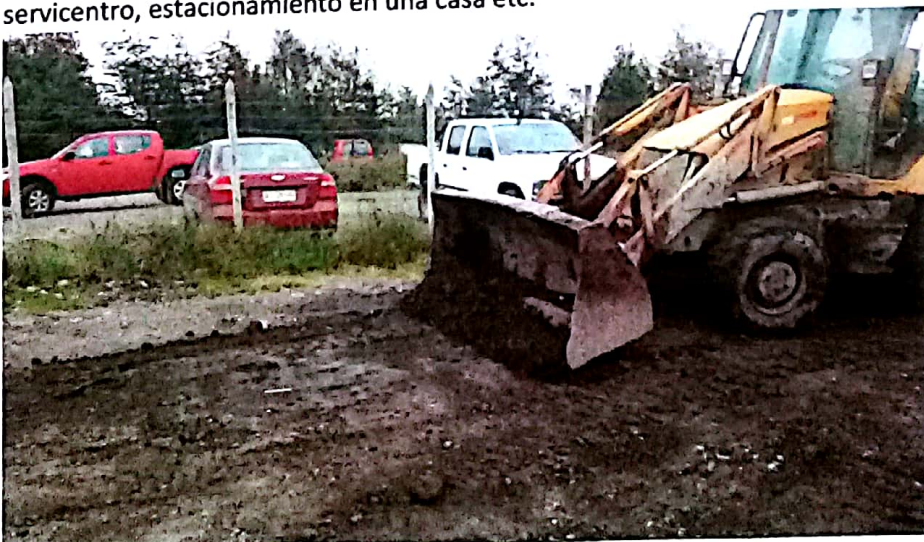
La zona que grafica la fotografía es de estacionamiento de camiones y máquinas (externos e internos) y corresponde a manchas de hidrocarburo que se deben haber generado producto de que algún vehículo que se estacionó presentaba alguna filtración. Se procedió a limpiar aplicando dispersante y raspando con máquina, eliminando dicha mancha tal como se puede observar en la fotografía.
