Informe pericial derivado de visita a terreno asociada a la
infracción N°9 contenida en la RES. EX N°1/F009-2018 de la
SMA

Proyecto Mina Cardemilla
Sociedad de Exploración y Desarrollo Minero EXPLODESA
Región de Valparaíso

Preparado para EXPLODESA
Agosto de 2019

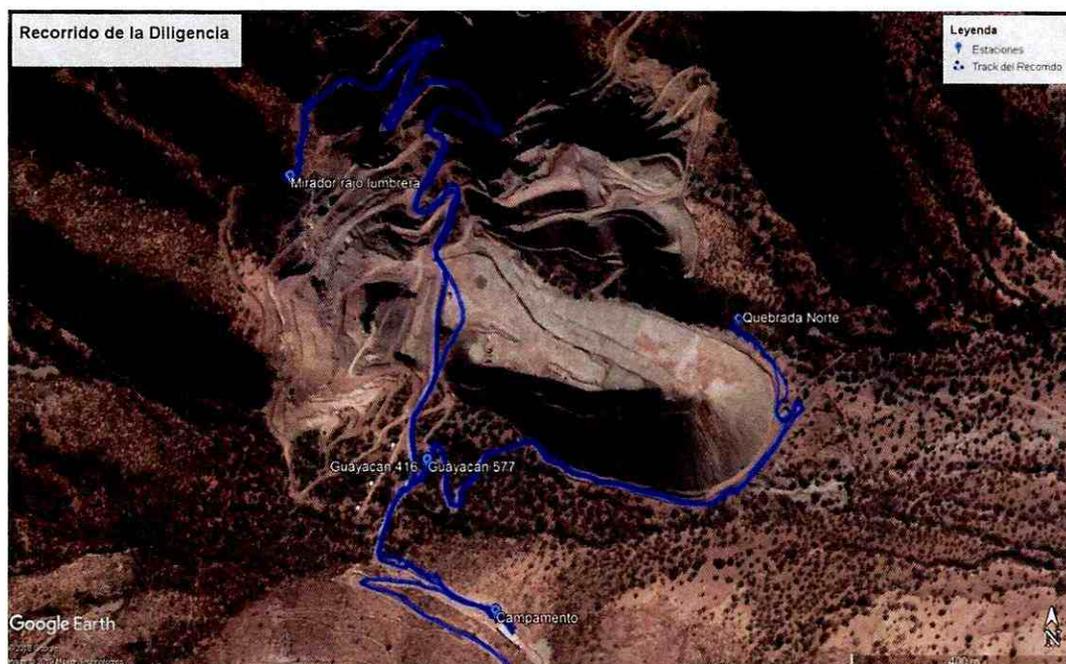
Figura 1. Recorrido realizado en el marco de la inspección personal ordenada en la Res. Ex N° 17/F-009-2018

El área recorrida se ubica en la Comuna de Catemu, región de Valparaíso, en áreas donde se desarrollaron actividades de explotación minera por parte del Titular del Proyecto Mina Cardenilla (Figura 1).
