CUMPLE LO ORDENADO; ACOMPAÑA PROGRAMA DE CUMPLIMIENTO

ANEXO 1
Programa de Cumplimiento
ROL D-036-2019

DESCRIPCIÓN DE LOS EFECTOS EN EL COMPONENTE FLORA Y FAUNA, PRODUCTO DE LA EJECUCIÓN DE OBRAS DE CONSTRUCCIÓN DE LÍNEA DE TRANSMISIÓN ELÉCTRICA SOTERRADA DE GENERAL LAGOS

INFORME DE INSPECCIÓN ARQUEOLÓGICA

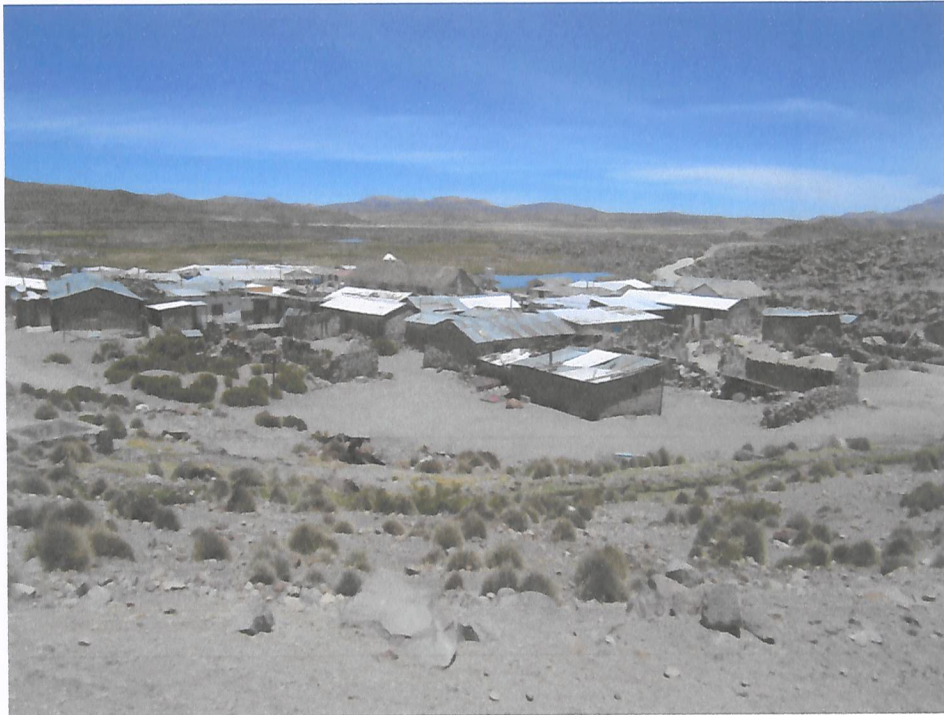
A ello, se debe agregar que la zona donde se encuentra el Poblado de Parinacota, sufre de un clima extremo con tormentas frecuentes, por lo tanto la caída de estos cables en el poblado, podría causar graves daños, de hecho los pobladores instalaron un pararrayos en el hábitat de las vizcachas, lo que produjo una fragmentación del hábitat, su instalación fue con anterioridad al proyecto de electrificación (ver foto 1, 2 y 3).

Foto 1. Poblado de Parinacota, foto tomada desde el lugar de soterramiento de cables, la distancia entre el poblado y el soterramiento es aproximadamente unos 50 m.

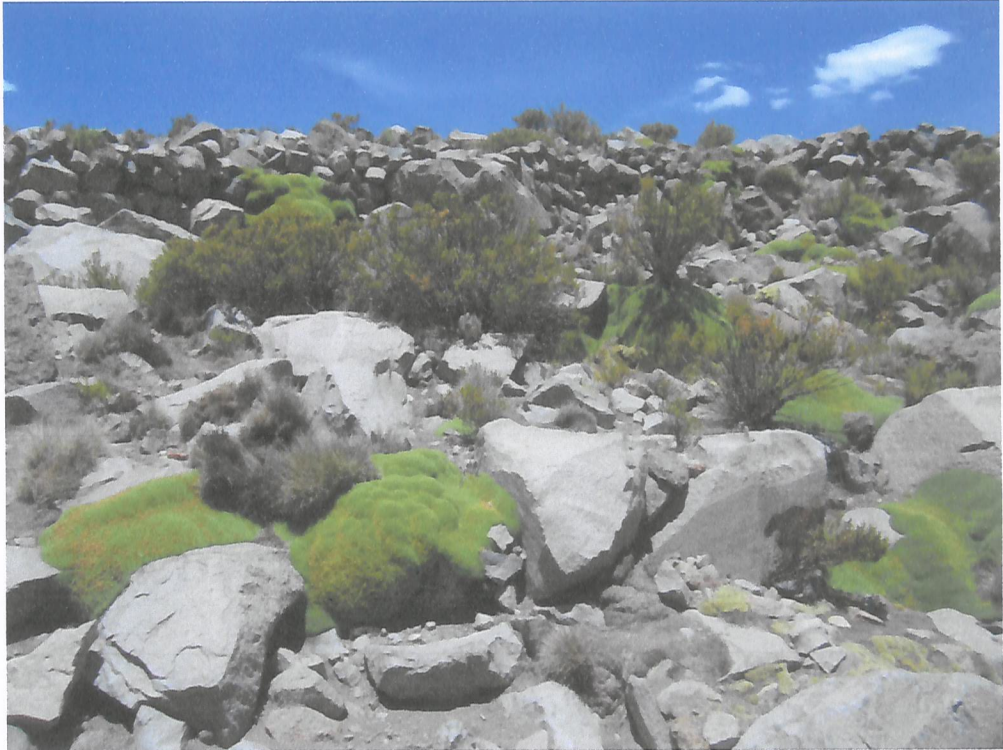
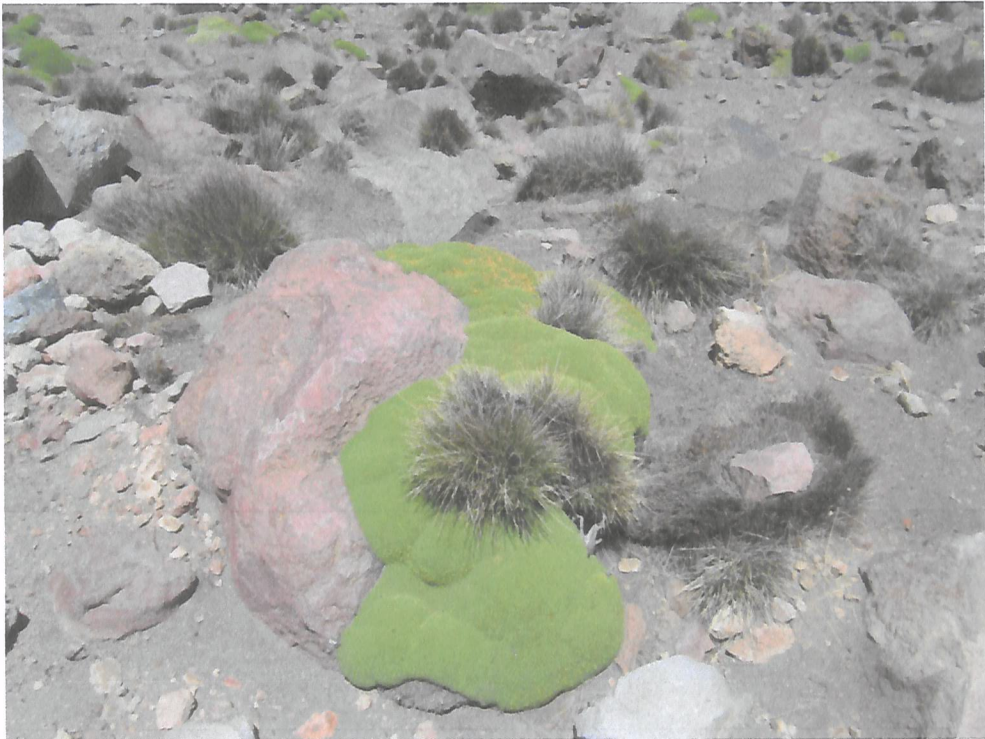
Foto 4.

b) No se vieron llaretas (*Azorella compacta*) destruidas en el lugar del soterramiento ni cercano a éste. Fuera del lugar de soterramiento y más arriba por la ladera, existe una llareta quemada producto de la intervención del hombre, en conjunto con basura preferentemente botellas (ver fotos 7, 8 y 9). Cabe mencionar, que las razones de la quema de llaretas son variadas, desde una fogata para dar calor, hasta para espantar al puma que acecha al ganado. La población de llaretas es abundante en la zona al igual que las otras especies vegetales nativas y características del lugar (ver fotos 4 y 5).

c) Sobre *Festuca orthophylla*, es la especie más abundante del lugar, que con el soterramiento se eliminaron ejemplares, sin embargo por su abundancia no se ve afectada la población (ver fotos 4, 5 y 6).

- a) No se visualizó llaretas, *Azorella compacta*, destruidas en el lugar de soterramiento. La población de llaretas en el lugar es abundante al igual que en toda la zona (ver fotos 4 y 5).

- b) La presencia de *Festuca orthophylla*, y *Senecio sp* es abundante en el lugar al igual que en toda la zona (ver fotos 4, 5 y 6).
- c) *Werneria aretioides*, es escasa y se visualizó en los últimos trescientos metros del lugar, su aspecto es clorótica, posiblemente por la arena proveniente de la laguna.

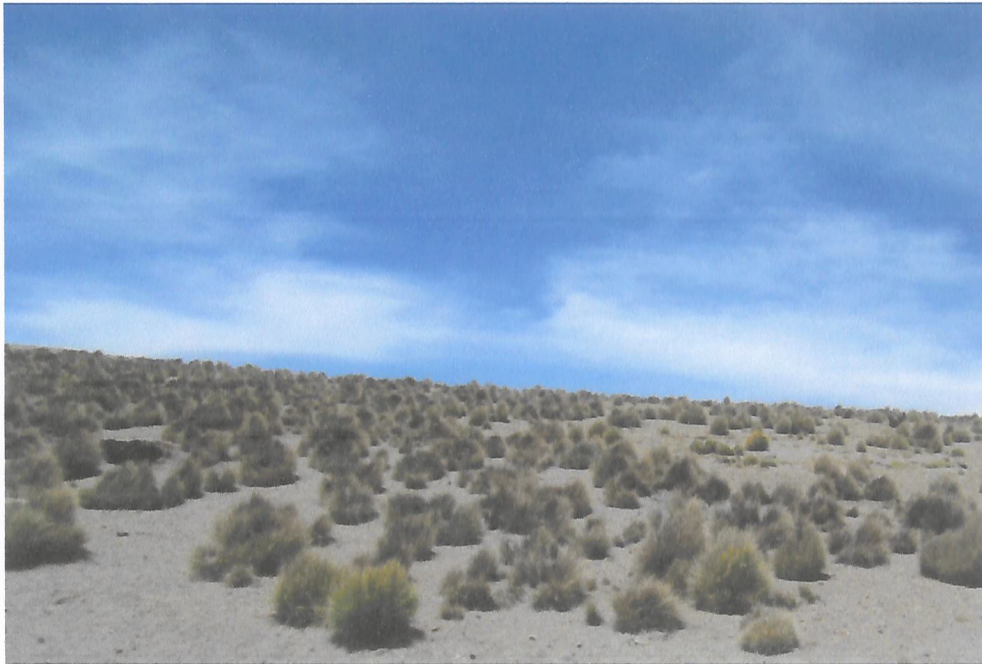
Foto 6. Abundancia en el lugar de especies vegetales (*Azorella compacta*, *Festuca Orthophylla* y *Senecio sp.*). Escasa es *Werneria aretioides*.

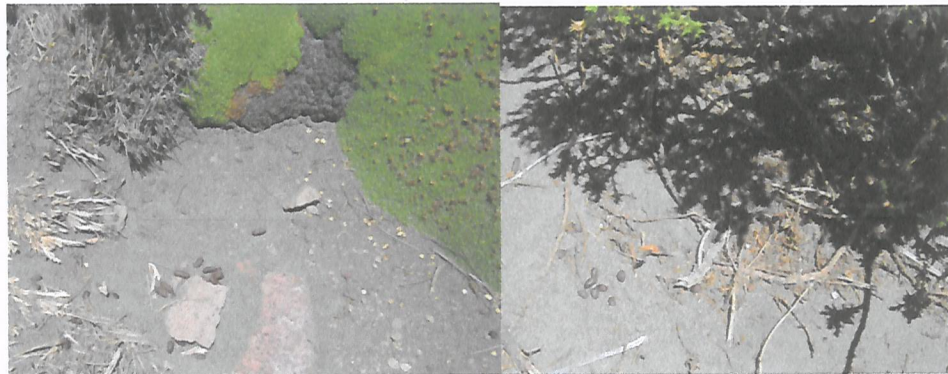
Fotos 10 y 11. Excremento de vizcachas.

- d) Las vizcachas son abundantes en el lugar, se visualizaron 12 ejemplares mientras se estuvo en ese hábitat. Estas corren libremente y se visualiza excremento de éstas (ver fotos 10 y 11).

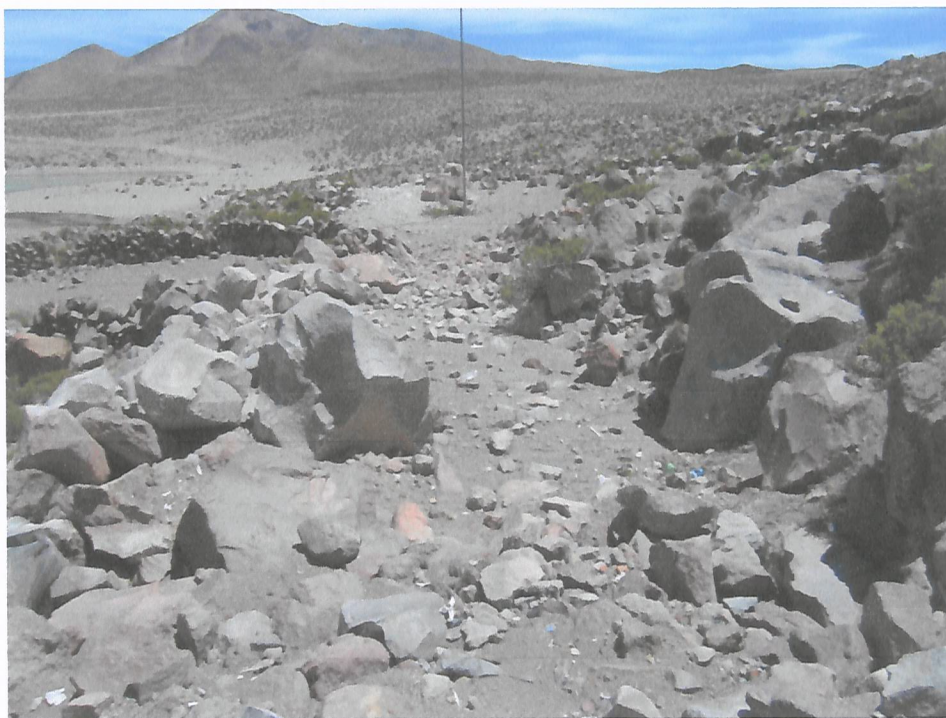
a) El hábitat rocoso de Vizcachas (*Lagidium viscacia*), por donde se hizo el soterramiento, ahora es parte del hábitat de éstas. En el tiempo que se estuvo en el hábitat, y siendo que éstas se mueven velozmente, se visualizaron 12 ejemplares, por lo tanto la población es abundante y se desplaza libremente en el lugar (ver foto 12).

Foto 12. Hábitat de Viscachas, en donde pasa el soterrado de cables, se ve al final el pararrayos.

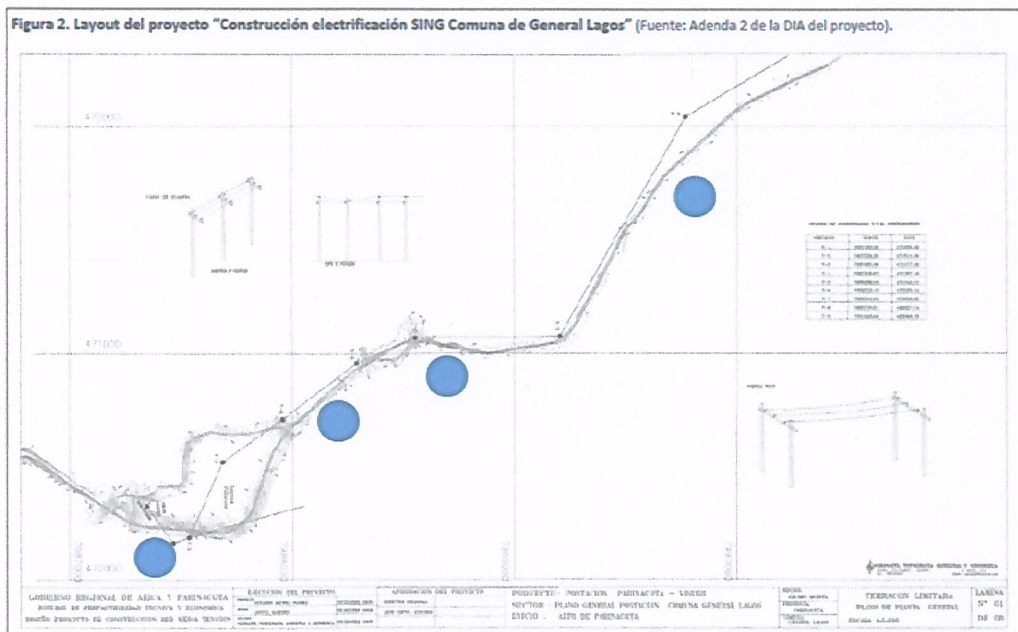
- b) Segundo cuadrante, considera los siguientes 100 m, por 3 m de ancho del soterrado, suman 300 m². Considerando que existe una *Azorella compacta*, un *Senecio sp* y una *Festuca orthophylla* por cada 4 m², se traduce que habría 75 ejemplares de cada uno en esos en los 300 m².

- c) Tercer cuadrante, aproximadamente a 10 m del pararrayos, se visualiza grupos de vegetación, entre arena y rocas, por lo tanto se consideró un grupo vegetal característico entre 100 m² (10m x10m). Por ende los siguientes 100 m del soterrado por 3 m de ancho, equivalen a 300 m² y se observan 2 *Azorella compacta* y 2 *Senecios sp.* por cada 100 m², lo que se traduce que habrían 6 *Azorella compacta* y 6 *Senecios sp.*

- d) Cuarto cuadrante, considera los últimos 300 m del soterramiento por 3 m de ancho, suman 900 m². La vegetación es escasa, el cuadrante toma 4 m por 4 m, y se observa una *Festuca orthophylla* y un *Senecio sp.*, lo que sumaría 56 ejemplares de cada uno. Cabe mencionar, que el suelo es arena con guijarros, muy difícil que puedan prender las plántulas, de hecho *Werneria aretioides* además de ser escasa, se muestra clorótica posiblemente a causa del suelo arenoso, arena que viene de la laguna. Se calcula que habrían 6 ejemplares en los 600 m² del soterramiento de cables eléctricos, por existir un ejemplar en 100 m² aproximadamente.

Planimetría de los cuadrantes. Siendo primer cuadrante el de la izquierda y correlativo hacia la derecha.

Primer cuadrante, los primeros 200 m aproximadamente de los 700 metros del soterrado, multiplicado por los 3 m de ancho, equivalen a 600 m² y considerando que solo se presenta *Festuca orthophylla*, la que se encuentra en promedio de 5 ejemplares por cada 4 m², se traduciría en 750 ejemplares en los primeros 600 m², número similar a lo indicado por SMA que señalo que serían 1 ejemplar por m².

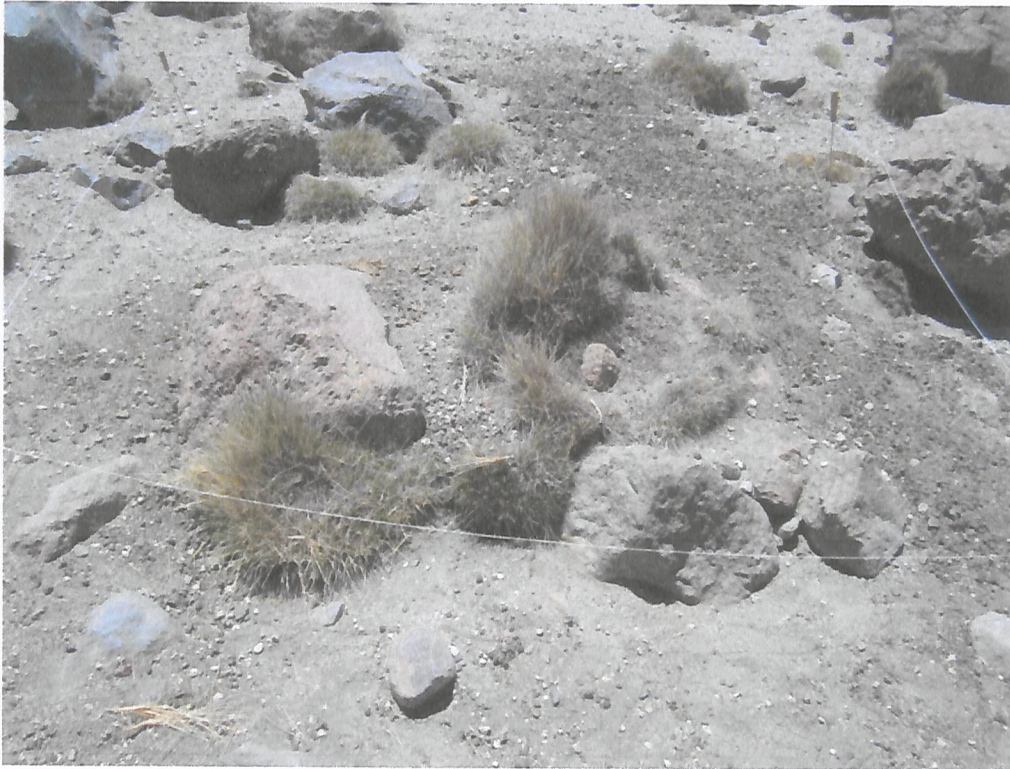
Cuadrante I: 2m x 2m. Aproximadamente a 3 metros del soterramiento y a 15 metros de la primera tapa de la cámara que contiene el cableado de alta tensión. Se visualiza *Festuca orthophylla*, rocas y excremento de camélidos. Las rocas presentan líquenes. Suelo arenoso pedregoso con muy poca arcilla.

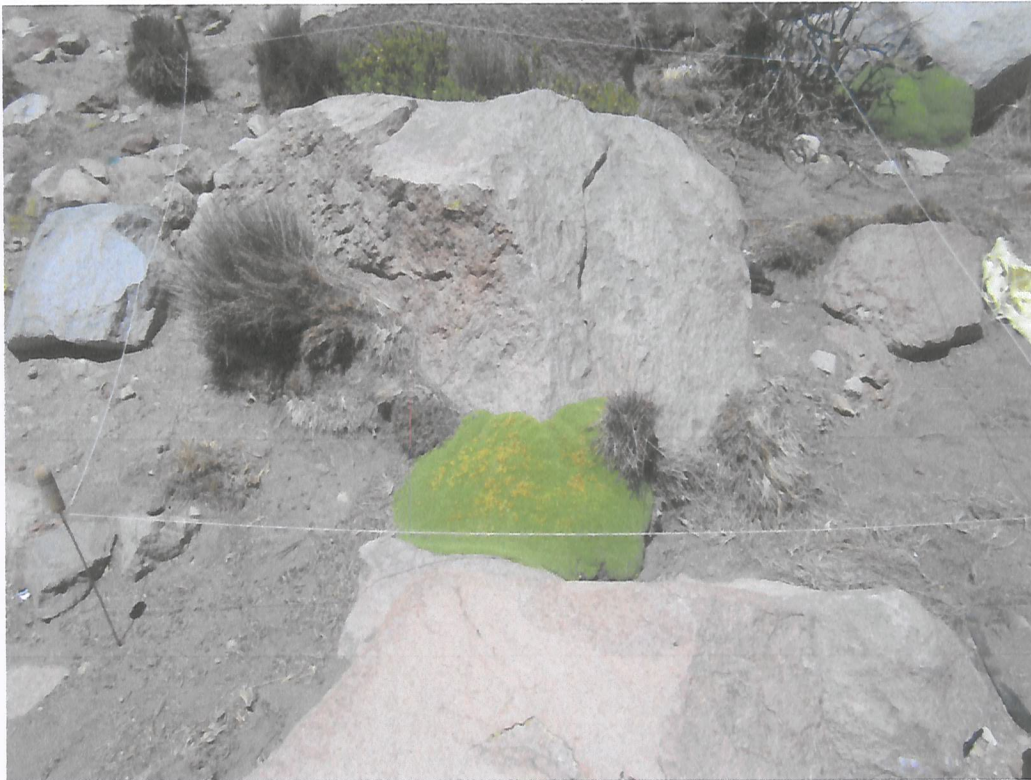
Cuadrante II. 2 m x 2m. Aproximadamente a 20 metros de la segunda tapa de cemento que señala el contenido de cables de alta tensión y a 3 metros del soterramiento. Terreno escarpado en ladera. Se visualiza *Azorella compacta*, *Festuca orthophylla* y *Senecio sp.*, y excremento de camélido. Rocas presentan líquenes. Suelo arenoso pedregoso muy poca arcilla.

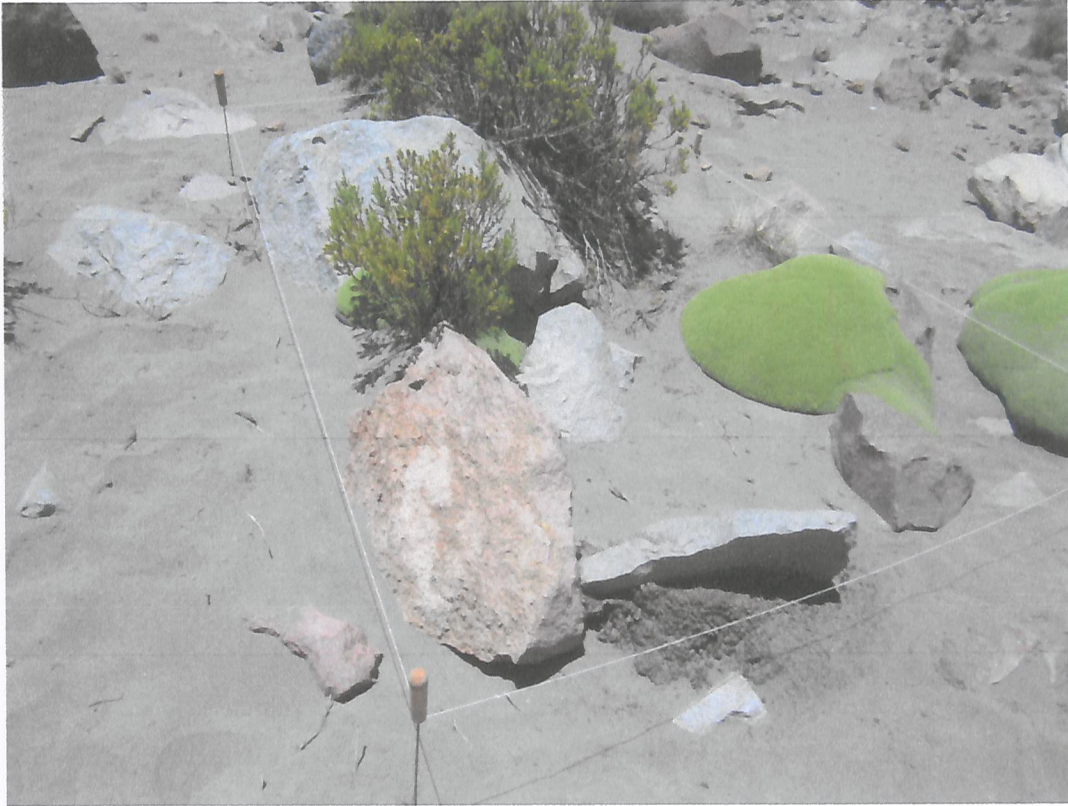
Cuadrante III. 2 m x 2 m. Aproximadamente a 10 metros del pararrayos. Se visualiza *Azorella compacta*, *Senecio sp.* y rocas. Suelo arenoso, sin embargo a 10-15 cm de profundidad, el suelo es arenoso y rocoso. Existen grandes espacios solo con arena y rocas, entre grupos vegetales, como el del cuadrante.

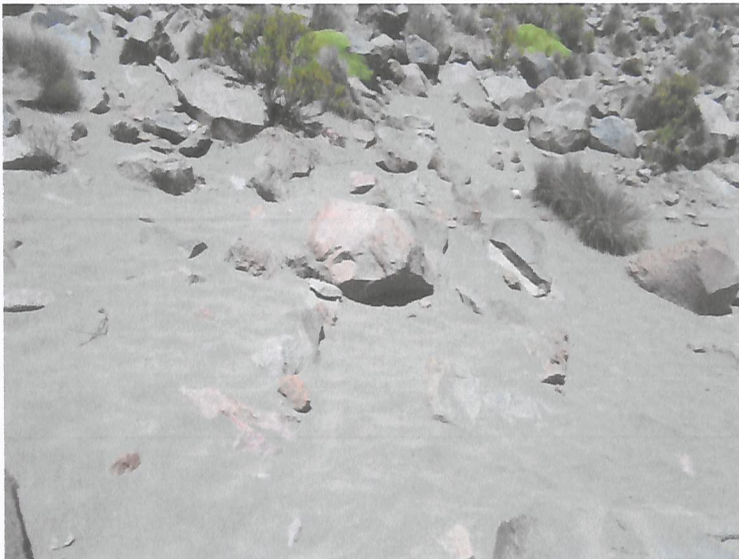
Cuadrante IV. 4 m x 4 m. Aproximadamente a 10 metros de la tapa de cemento que señala Alta tensión del soterramiento, cercano al mirador de la laguna. Considera los últimos 300 metros del soterramiento. Se visualiza *Senecio sp.* y *Festuca orthophylla*. Suelo arenoso con guijarros, sin especies vegetales por grandes espacios. En la foto no se visualizan los deslindes del cuadrante.

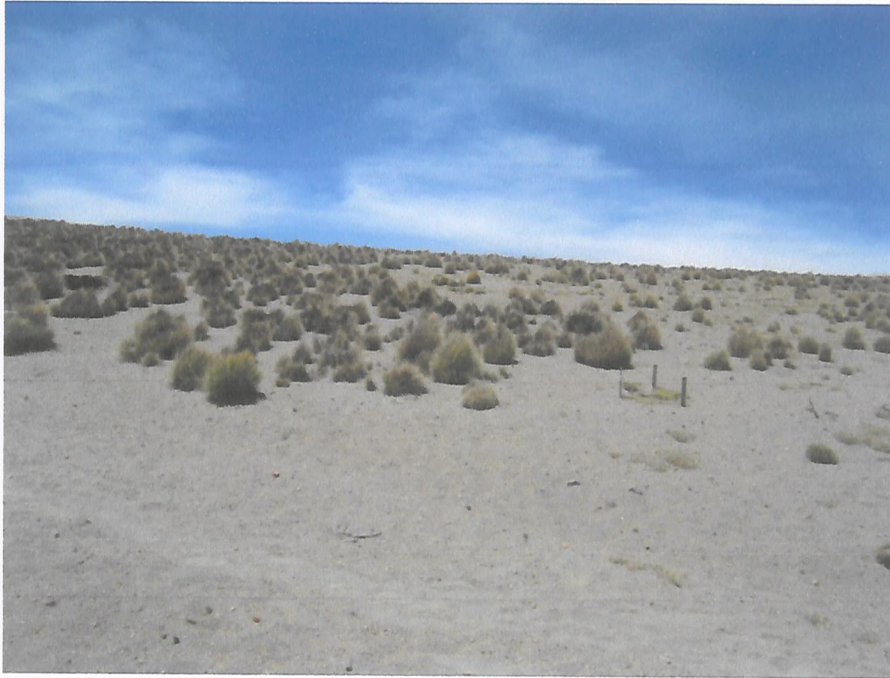
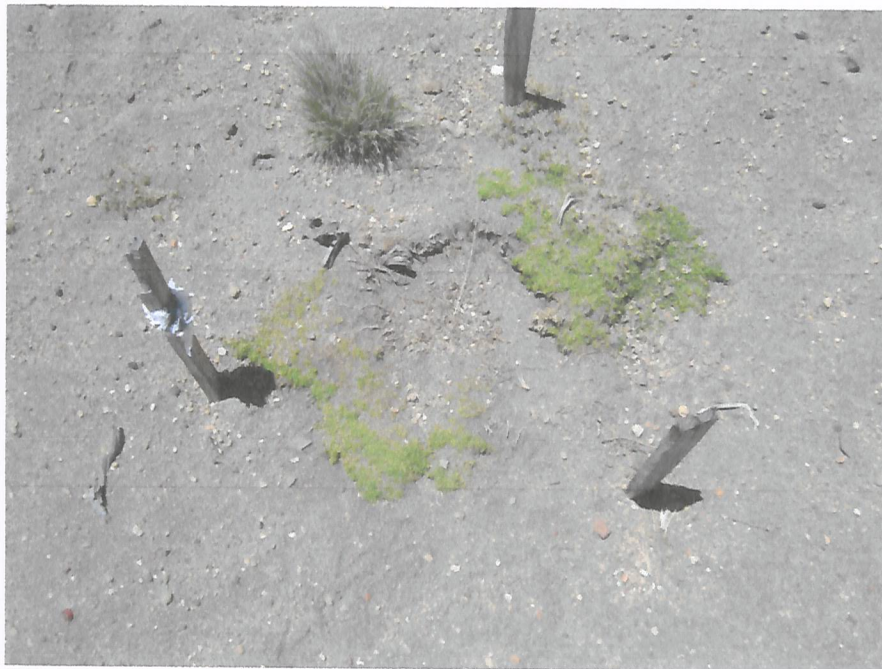
Los ejemplares de *Werneria aretioides*, son pocos y cloróticos, enterrados en la arena, se visualizaron en estos últimos 300 m del soterrado. En las fotos se presenta un ejemplar que está deslindado anteriormente, entre estacas formando un triángulo, con una distancia de un metro. Considerando y redondeando a un metro cuadrado, habría un ejemplar en 100 m², por lo tanto el cálculo se traduciría en 6 ejemplares en los 600 m² del soterramiento de cables eléctricos. Es posible que el aspecto clorótico, se deba a la arena de la laguna que avanza por la zona.

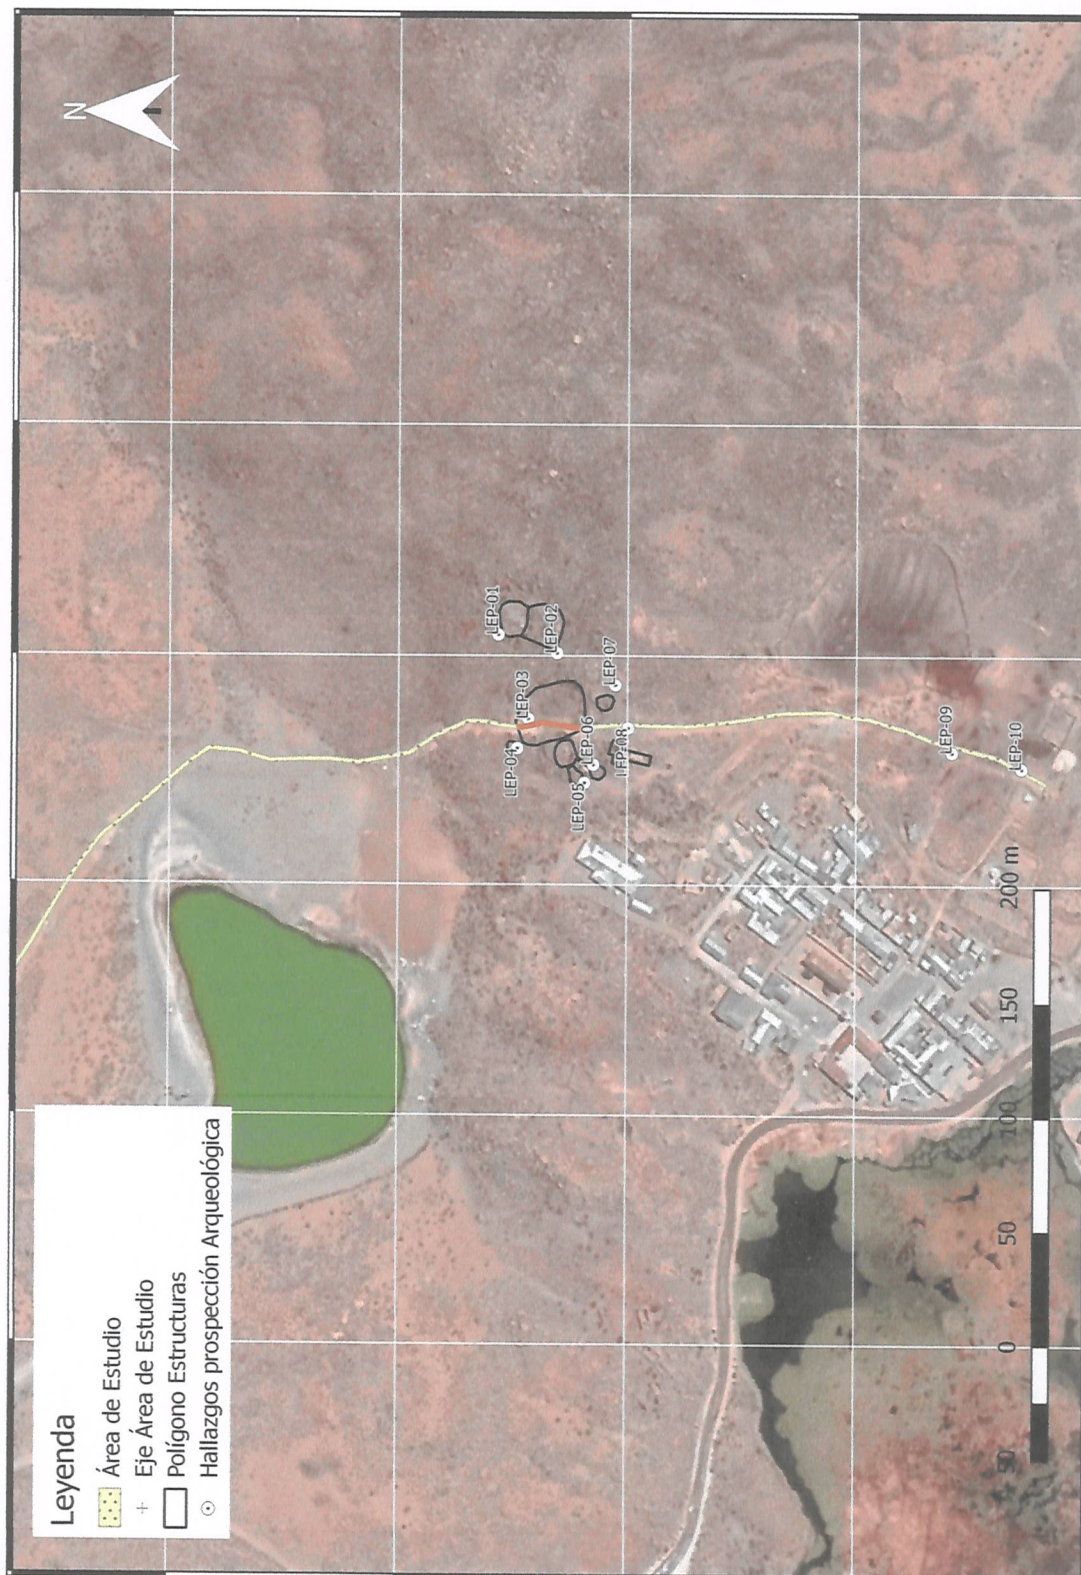
Fig.8 Ubicación de los hallazgos registrados en campaña de prospección Arqueológica.

En cuanto a la afectación del patrimonio arqueológico, durante la inspección realizada, se dio cuenta de la afectación del registro LEP-03. Para definir tal situación, se realizó un levantamiento planimétrico mediante el uso de un GPS Geodesimal de alta precisión (16 MM error) para así dimensionar la afectación producida, desde una planimetría a escala.
