CUMPLE LO ORDENADO; ACOMPAÑA PROGRAMA DE CUMPLIMIENTO

ANEXO 1
Programa de Cumplimiento
ROL D-036-2019

DESCRIPCIÓN DE LOS EFECTOS EN EL COMPONENTE FLORA Y FAUNA, PRODUCTO DE LA EJECUCIÓN DE OBRAS DE CONSTRUCCIÓN DE LÍNEA DE TRANSMISIÓN ELÉCTRICA SOTERRADA DE GENERAL LAGOS

PROYECTO: CONSTRUCCIÓN ELECTRIFICACIÓN SING COMUNA DE GENERAL LAGOS

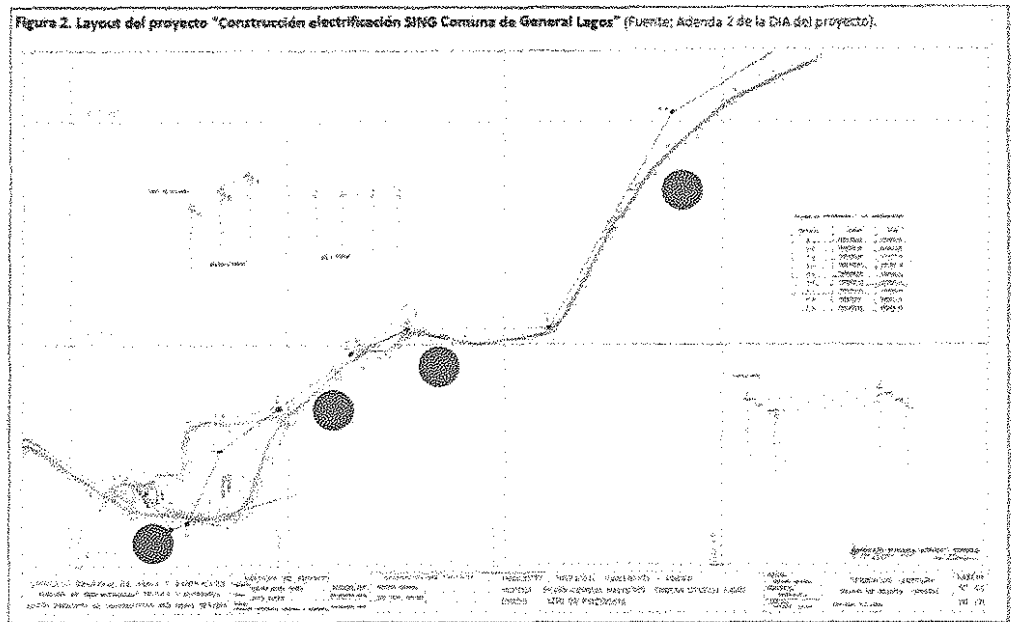
Planimetría de los cuadrantes. Siendo primer cuadrante el de la izquierda y correlativo hacia la derecha.

Primer cuadrante, los primeros 200 m aproximadamente de los 700 metros del soterrado, multiplicado por los 3 m de ancho, equivalen a 600 m² y considerando que solo se presenta *Festuca orthophylla*, la que se encuentra en promedio de 5 ejemplares por cada 4 m², se traduciría en 750 ejemplares en los primeros 600 m², número similar a lo indicado por SMA que señalo que serían 1 ejemplar por m².

Segundo cuadrante, considera los siguientes 100 m, por 3 m de ancho del soterrado, suman 300 m². Considerando que existe una *Azorella compacta*, un *Senecio sp* y una *Festuca orthophylla* por cada 4 m², se traduce que habría 75 ejemplares de cada uno en esos siguientes 300 m².

Tercer cuadrante, aproximadamente a 10 m del pararrayos, se visualiza grupos de vegetación, entre arena y rocas, por lo tanto se consideró un grupo vegetal característico entre 100 m² (10m x10m). Por ende los siguientes 100 m del soterrado por 3 m de ancho, equivalen a 300 m² y se observan 2 *Azorella compacta* y 2 *Senecios sp.* por cada 100 m², lo que se traduce que habrían 6 *Azorella compacta* y 6 *Senecios sp.* en esos 300 m².

Cuarto cuadrante, considera los últimos 300 m del soterramiento por 3 m de ancho, suman 900 m². La vegetación es escasa, el cuadrante toma 4 m por 4 m, y se observa una *Festuca orthophylla* y un *Senecio sp.*, lo que sumaría 56 ejemplares de cada uno. Debo indicar, que el suelo es arena con guijarros, muy difícil que puedan prender las plántulas, de hecho *Werneria aretioides* además de ser escasa, se muestra clorótica

posiblemente a causa del suelo arenoso, arena que viene de la laguna. Se calcula que habría 6 ejemplares en los 600 m² del soterramiento de cables eléctricos, por existir un ejemplar en 100 m² aproximadamente.

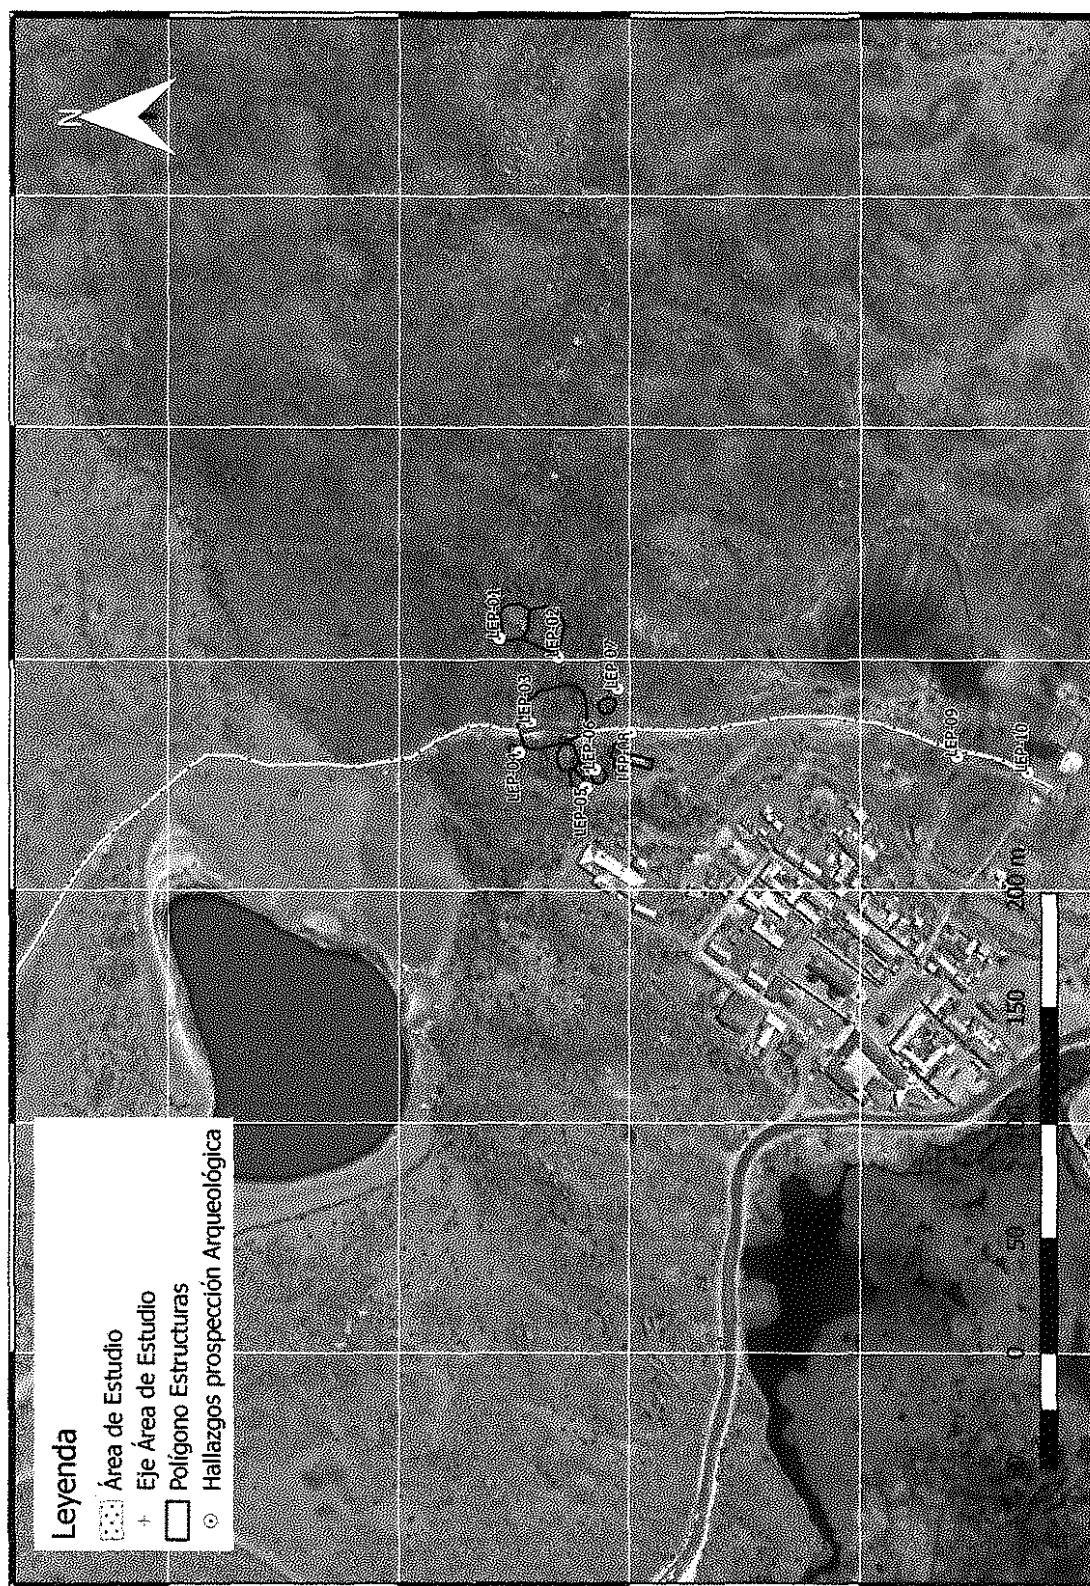
Fig.8 Ubicación de los hallazgos registrados en campaña de prospección Arqueológica.

En cuanto a la afectación del patrimonio arqueológico, durante la inspección realizada, se dio cuenta de la afectación del registro LEP-03. Para definir tal situación, se realizó un levantamiento planimétrico mediante el uso de un GPS Geodesimal de alta precisión (16 MM error) para así dimensionar la afectación producida, desde una planimetría a escala.

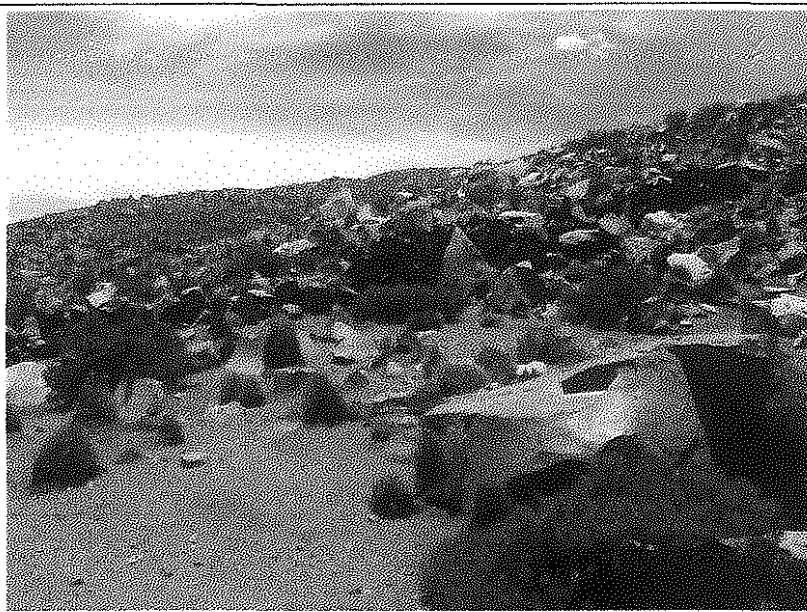
C:\Users\MNA\Documents\Parinacota 2019 GORE\Fotos\DSC02398.jpg

UTM DATUM WGS 84 Polígono: Faja Izquierda Registró: MNA Fecha Registro: 24-10-2019

Categoría: Estructura
 Coordenadas: 19 k 471757 7987601
 Altitud: 4421093
 Precisión GPS: 1 m
 Cronología: Prehispánico/Histórico

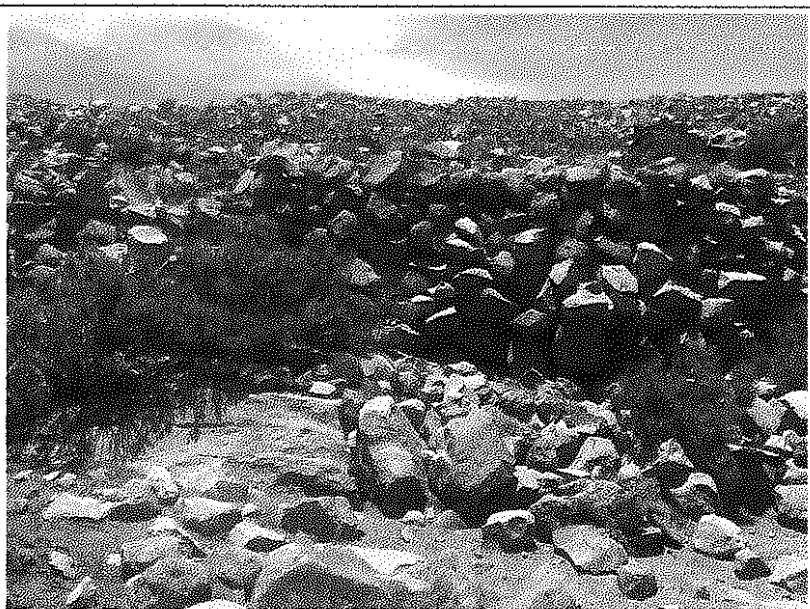
C:\Users\MNA\Documents\Parinacota 2019 GORE\fotos\DSC02400.jpg

UTM DATUM WGS 84 Polígono: Faja Derecha Registró: MNA Fecha Registro: 24-10-2019

Categoría: Estructura
 Coordenadas: 19 k 471729 7987575
 Altitud: 4422547
 Precisión GPS: 1 m
 Cronología: Indeterminado
