Superintendencia del Medio Ambiente

De acuerdo a la Resolución Exenta DSC N° 00460, del 19 de mayo de 2017, recibida el 30 de mayo de 2017 y la Res. Ex. DSC N° 529/2017, de 5 de junio de 2017; procedo a responder las siguientes consultas y/o requerimientos.

**Antecedentes que den cuenta de la existencia de un sistema de canalización y tratamiento de lixiviados en las zanjas de disposición del Relleno sanitario Villarrica. Para ello se solicita acompañar fotografías fechadas y georreferenciadas de las zanjas de disposición, donde se pueda verificar la existencia de canalizaciones de lixiviados, y de drenaje hasta un pozo absorbente. Adicionalmente acompañar un plano layout de las obras.**

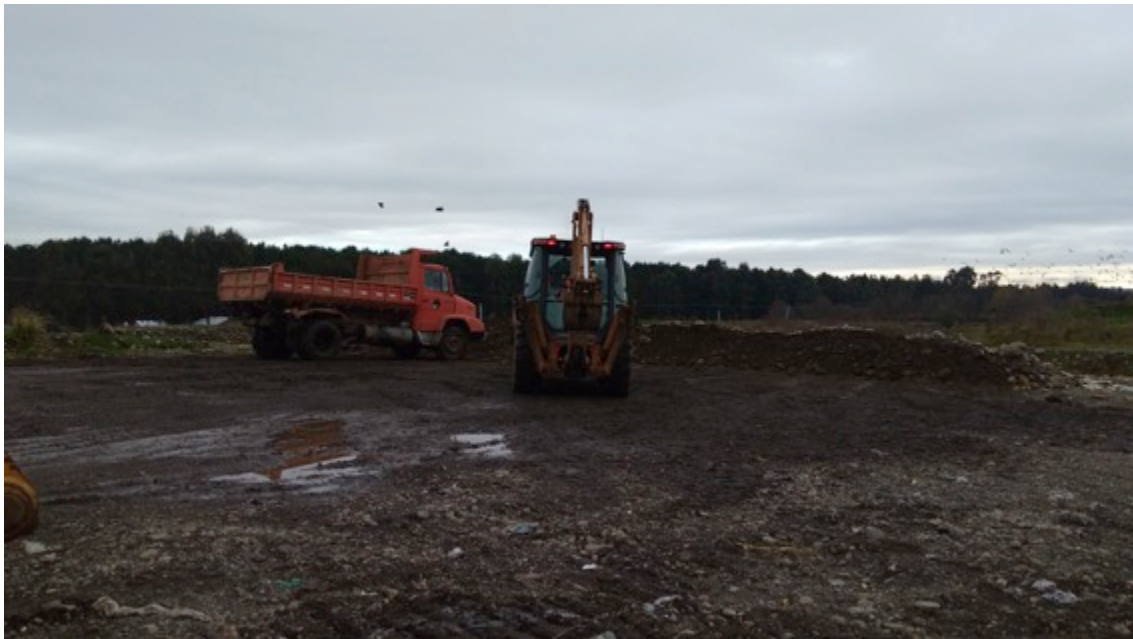
En el Anexo 3 se acompañan los comprobantes de aplicación de cobertura diaria. El volumen de cobertura diaria se estima en 36 m<sup>3</sup>, (6 camiones de 3 m<sup>3</sup> cada uno). El material de cobertura proviene producto de la excavación de la misma zanja y cuando falta material éste se extrae de un terreno situado al costado del relleno sanitario que también es propiedad de la Constructora Villarrica, titular del proyecto.

Aplicación de cobertura diaria
