**Monitoreo Arqueológico Proyecto Parque Fotovoltaico  
Granja Solar  
Informe Mensual**

Julio Céspedes Araya  
Marzo 2019

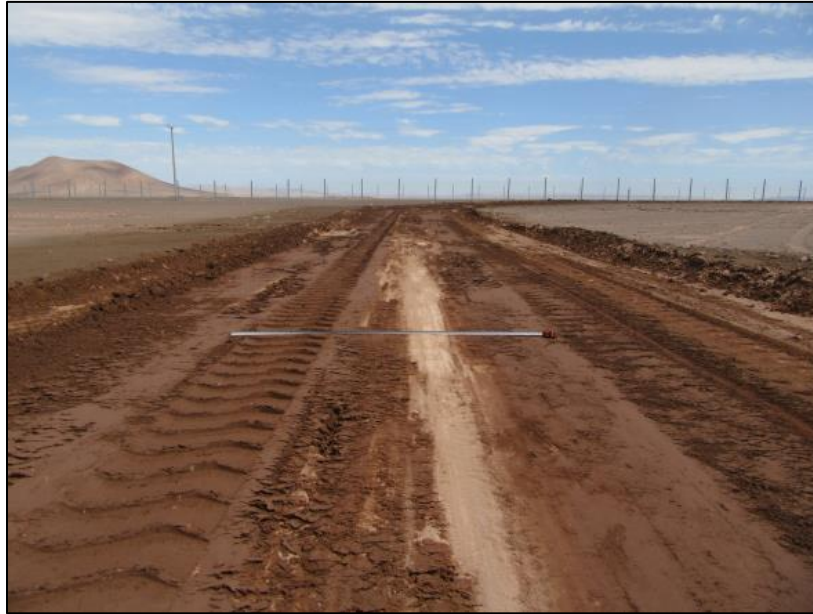
La construcción de la plataforma y su camino de acceso significó la intervención superficial y subsuperficial de la parcela oriente en Granja Solar, alcanzado una profundidad de 8 a 10 cm desde la superficie.

Figura 8. Camino de acceso a plataforma de instalación de faena.  
Flexómetro a 160 cm.

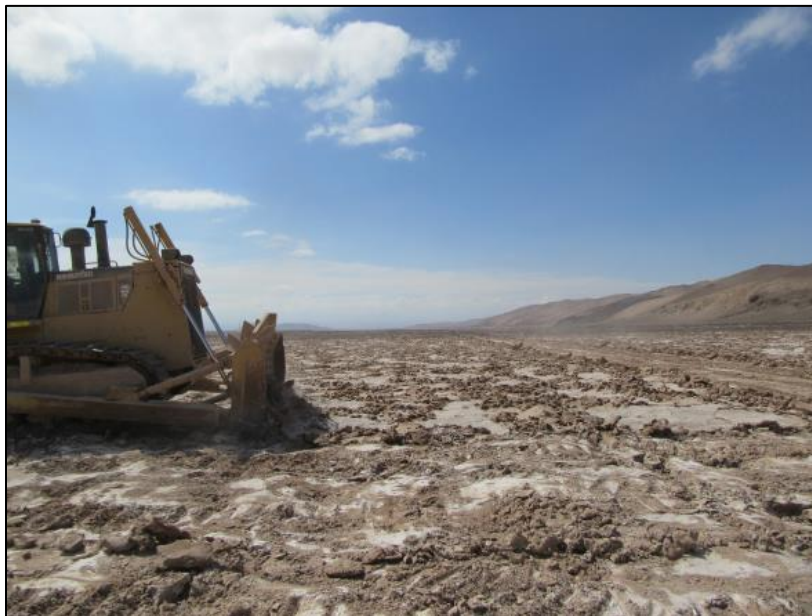
Figura 9. Bulldozer realizando aporte de material sedimentario al eje del camino de servicio en LAT.

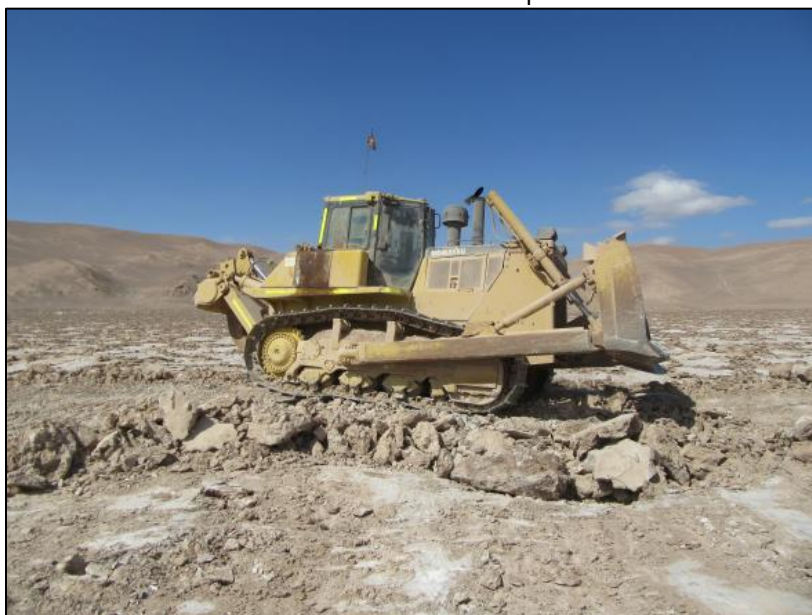
Sobre la estratigrafía, se mantienen los estratos geológicos registrados como Capa I y Capa V. Este último estrato aparece como sedimento salino de consistencia Compacta, color Blanco y nulo contenido orgánico.

Figura 10. Camino de servicio en LAT. Bulldozer en proceso de pulverizar sedimento de la Capa V.

La alta compactación del sedimento ralentiza el avance constructivo del camino de servicio, en tanto tiende a aparecer en forma de roca. En general, no se observó material cultural en ninguno de los estratos observados.

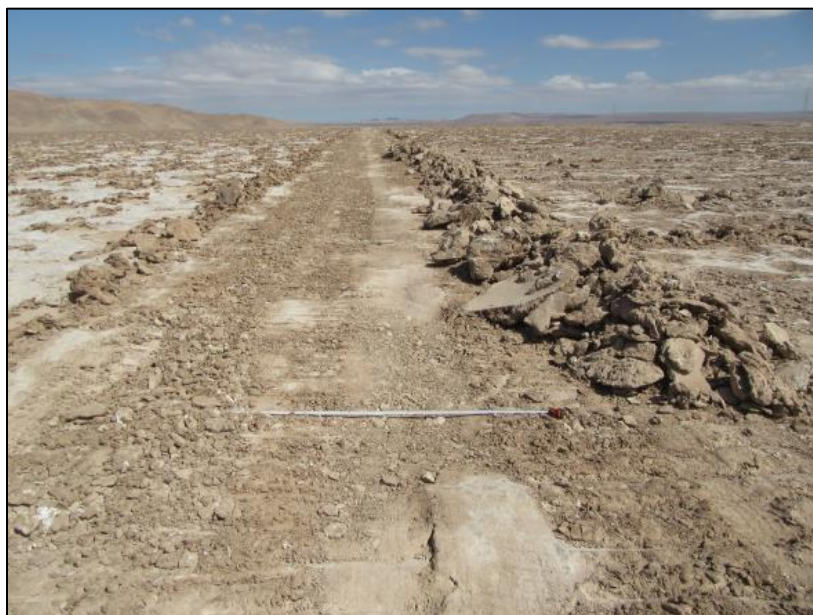
Figura 12. Camino de servicio en LAT. Mejoramiento de huella. Flexómetro a 164 cm.

Durante la jornada, no se registraron cambios estratigráficos ni hallazgos arqueológicos sobre la superficie ni en el subsuelo. Los trabajos con maquinaria se avocaron al mejoramiento de la huella.

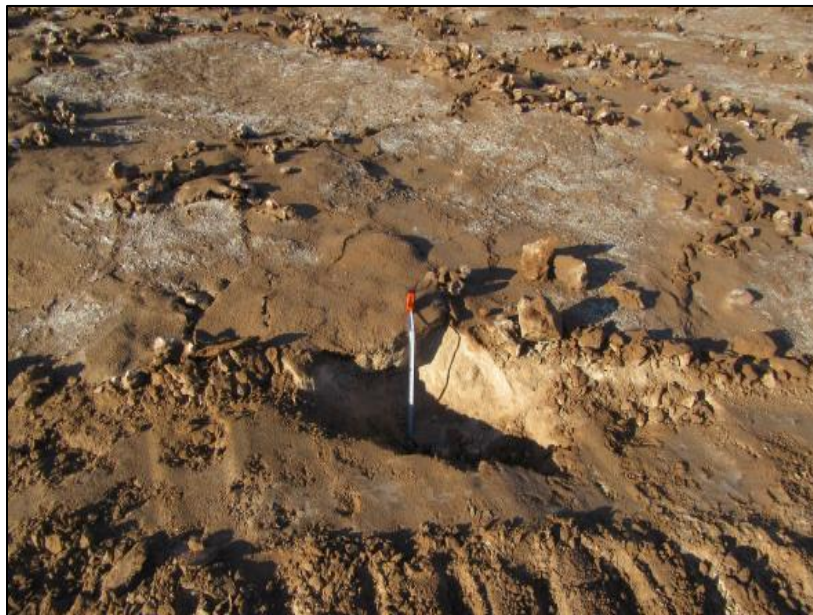
En términos estratigráficos, se mantiene la Capa I a nivel superficial con las mismas características. En tanto la Capa V se mantiene, destacando la alta compactación que adquiere su sedimento en forma de roca salina.

Figura 14. Camino de servicio en LAT. Estratigrafía del sector intervenido.  
Flexómetro a 44 cm.

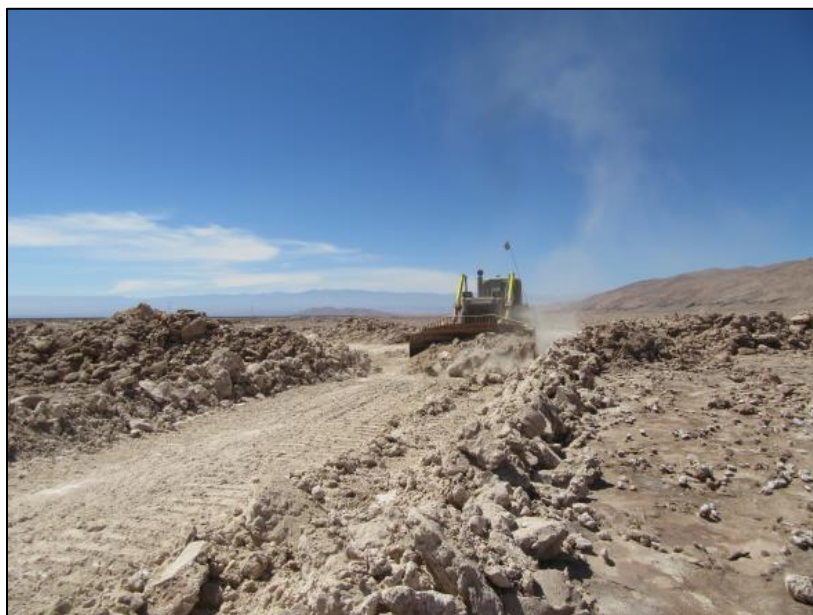
a nivel superficial un estrato antrópico consistente en sedimento Limoso de consistencia Suelta, color Blanco y bajo contenido orgánico. Posee baja densidad en inclusiones de gravilla y se superpone a la Capa I, siendo

Figura 17. Camino de servicio en LAT. Bulldozer interviniendo cantera en desuso.

registrado como Capa VI. El nuevo estrato es considerado antrópico en tanto se origina por un despeje superficial que acumula en su perímetro el sedimento removido. La Capa VI posee entre 3 a 7 cm de grosor, superponiéndose a la Capa V que se mantiene constante.

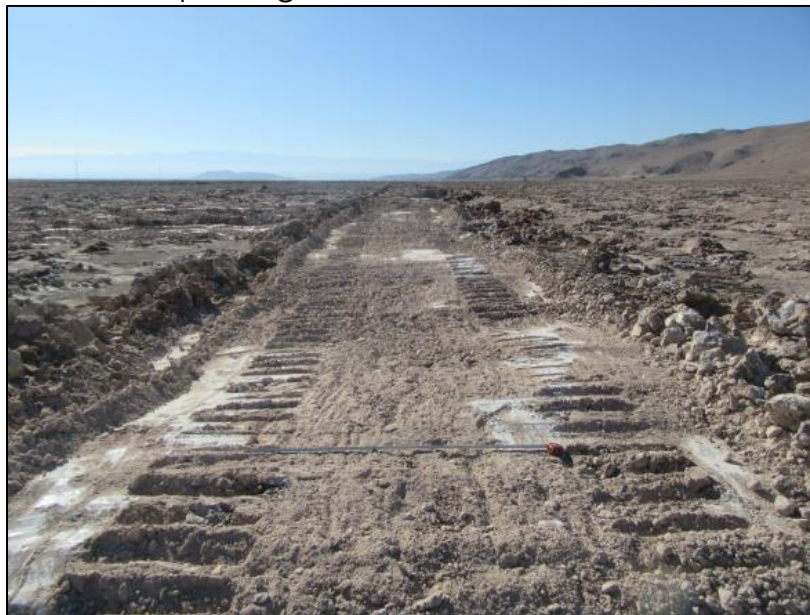
Figura 18. Camino de servicio en LAT. Avance día 18 de monitoreo arqueológico. Flexómetro a 150 cm.

Durante la jornada de trabajo se identificó un cambio estratigráfico en relación a la capa superficial del sector intervenido, sin encontrar elementos arqueológicos o patrimoniales a en superficie, ni en el sedimento removido. El avance total de la jornada fue de 470 m en dirección este sobre el trazado. La jornada finaliza a las 18:00 pm.

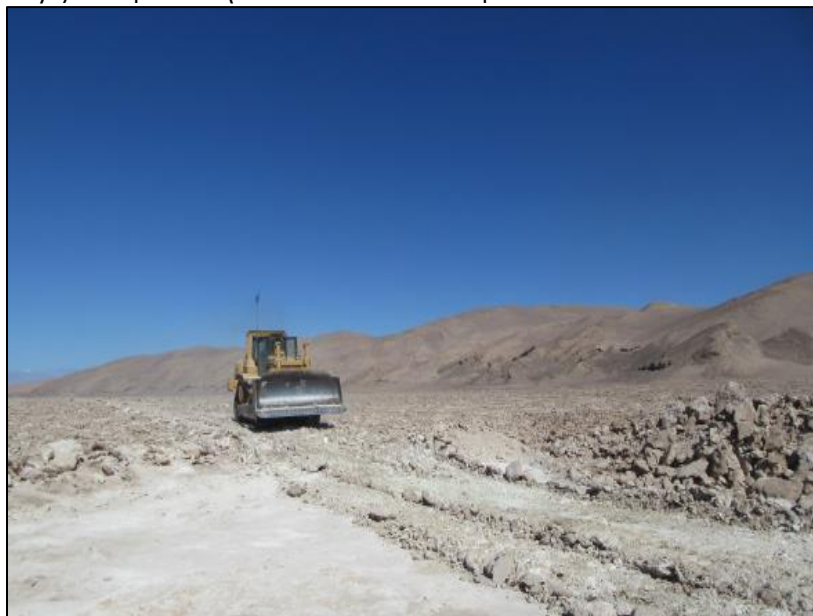
Avanza la construcción del camino de servicio siguiendo las estrategias constructivas de días anteriores. Ambos Bulldozers están operativos y continúan interviniendo en dirección este. Se atraviesa la cantera en desuso cuya extensión se mide en 50 m lineales aproximadamente. Una vez atravesada la cantera, reaparece la Capa I definida al principio del monitoreo, esta vez con 3 cm de profundidad en general, continuada en profundidad por la Capa V. Así, la Capa VI desaparece.

Cabe mencionar que el avance a través de la cantera se efectuó rápido por la característica consistencia Suelta del estrato superficial denominado Capa VI.

Figura 23. Camino de servicio en LAT. Bulldozer interviniendo sector de cantera en desuso. Se puede apreciar el contraste entre las Capa I (al fondo) y Capa VI (sedimento más próximo de color Blanco).

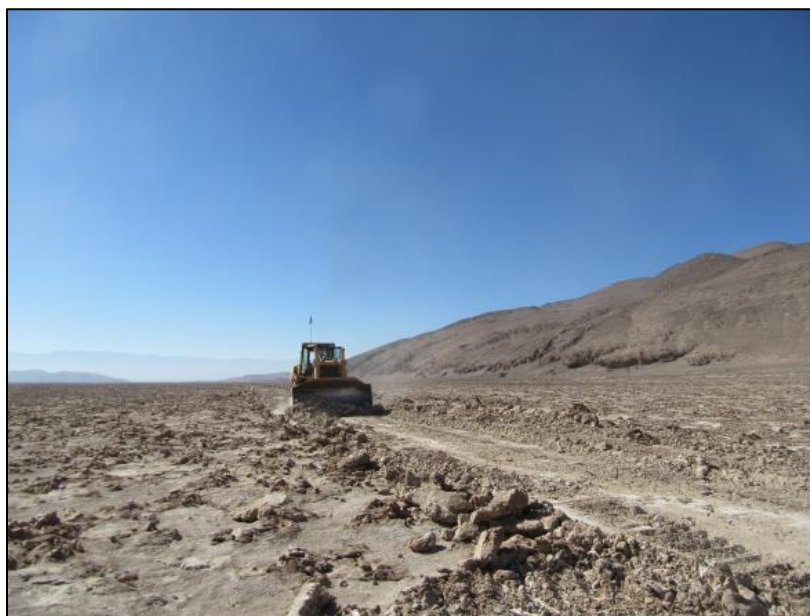
Figura 34. Camino de servicio en LAT. Bulldozer distribuyendo material sobre huella construida.

Se observa un cambio estratigráfico en el sector en relación a la observación sobre la Capa V realizada el día anterior. Al respecto, la Capa I se mantiene constante a diferencia de la capa subsuperficial que aumenta su dureza, apareciendo en forma de roca. El nuevo estrato se registra como Capa VII y corresponde a una concreción salina de color Blanco, sin inclusiones ni contenido orgánico visible. La presencia del nuevo estrato cuya profundidad se mide hasta los 15 cm que interviene el Bulldozer, ralentiza el avance constructivo del camino y dificulta el escarpe del suelo natural.

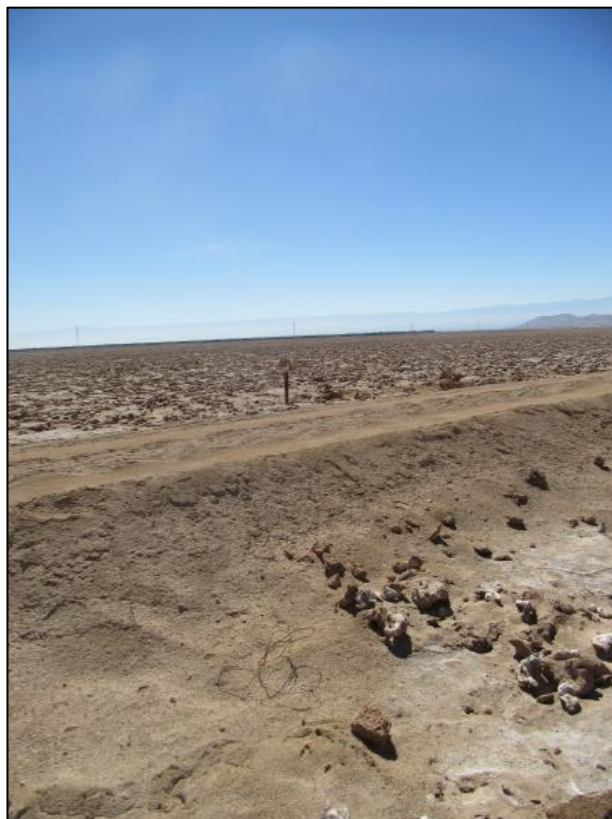
Se avanza sobre el trazado del camino hasta el punto kilómetro 9+738, deteniendo el avance del Bulldozer en tanto el trazado del camino atraviesa el hallazgo LAT GS 25 correspondiente a una línea férrea perpendicular al camino de servicio. La línea férrea en cuestión se extiende por toda la servidumbre de LAT, manteniendo en buen estado de conservación su terraplén que alcanza hasta 80 cm de altura desde la superficie. Se observa sobre su planta superior marcas de vehículos motorizados y se constata la ausencia de rieles y durmientes sobre la línea.

El hallazgo fue declarado en la LB arqueológica de LAT y protegido por la RCA 00094/2018 toda vez que la empresa titular del proyecto declaró no afectar ninguno de los hallazgos identificados. Se da aviso

Figura 36. Camino de servicio en LAT. Hallazgo LAT GS 25, línea férrea. Vista norte.

A raíz de lo anterior, el Bulldozer continúa en operación mejorando la huella del camino construido sin afectar el entorno de LAT GS 25. Al mismo tiempo ingresa la Motoniveladora para complementar el trabajo de mejoramiento.

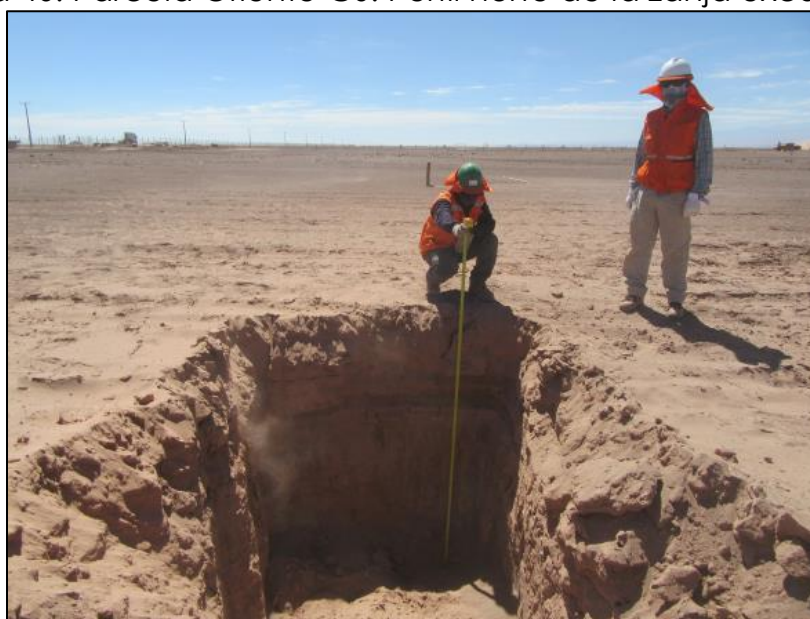
Al término de la Capa III, se detecta un nuevo estrato que aparece a 27 cm de profundidad denominado como Capa IV. La nueva capa refiere a sedimento Limoso color Pardo claro, bajo contenido orgánico y Alta densidad en inclusiones de Gravilla y Grava en menor porcentaje. La consistencia del sedimento varía entre Firme y Apretada, apareciendo en algunos sectores como concreción limosa. La Capa IV posee 26 cm de grosor y es continuada por otro estrato geológico denominado Capa V.

Figura 40. Parcela Oriente GS. Perfil norte de la zanja excavada.

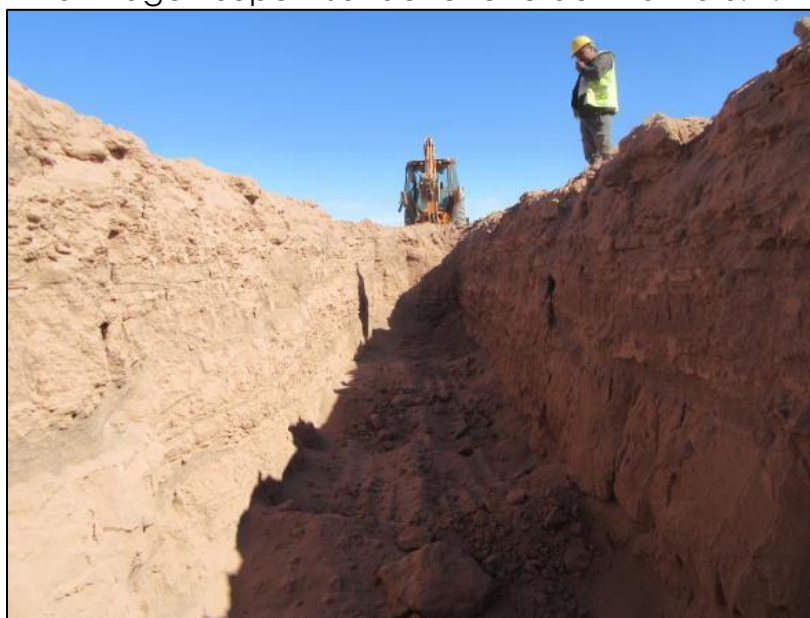
La Capa V se constituye por sedimento Limo-arcilloso de Color Pardo claro, Bajo contenido orgánico e inclusiones de Gravilla y Arenilla grisácea. La consistencia del estrato es firme y alcanza 30 cm de grosor sobre el perfil. Prosigue en profundidad un nuevo estrato cuya posición en la serie estratigráfica es horizontal, presentando en este sector una pendiente descendente hacia el norte. El estrato aparece a los 80 cm de profundidad y compone por sedimento Limoso de color Pardo claro y consistencia apretada, apareciendo el sedimento concrecionado. No se observan inclusiones o contenido orgánico. El nuevo estrato posee 17 cm

de grosor y se denomina Capa VI, superponiéndose así a un estrato Arenoso con inclusiones de Gravilla en densidad media, color Grisáceo y bajo contenido orgánico. El nuevo estrato se registra como Capa VII y posee 5 cm de grosor, desplazándose en el perfil con pendiente similar a la capa anterior.

Figura 41. Parcela Oriente GS. Al fondo, perfil sur de la zanja excavada. En la imagen Supervisor de terreno de Alianza S.A.

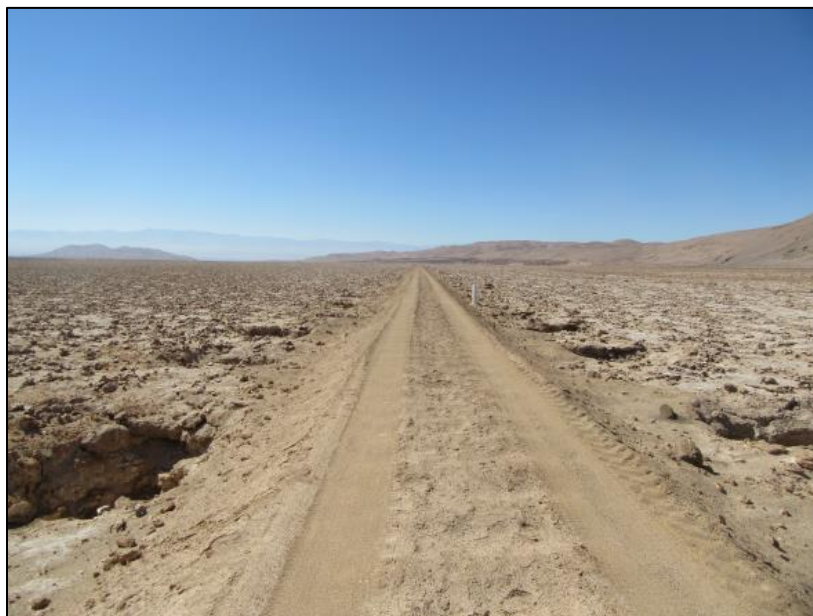
Se ubica a 1500 m hacia el oeste del hallazgo declarado, una cantera en desuso, por lo que se realiza una prospección en compañía del responsable de seguridad y salud alrededor de la línea y en dirección a la cantera para evaluar la integridad de la línea.

Figura 42. Camino de servicio en LAT. Hallazgo LAT GS 25, línea férrea. Vista este.

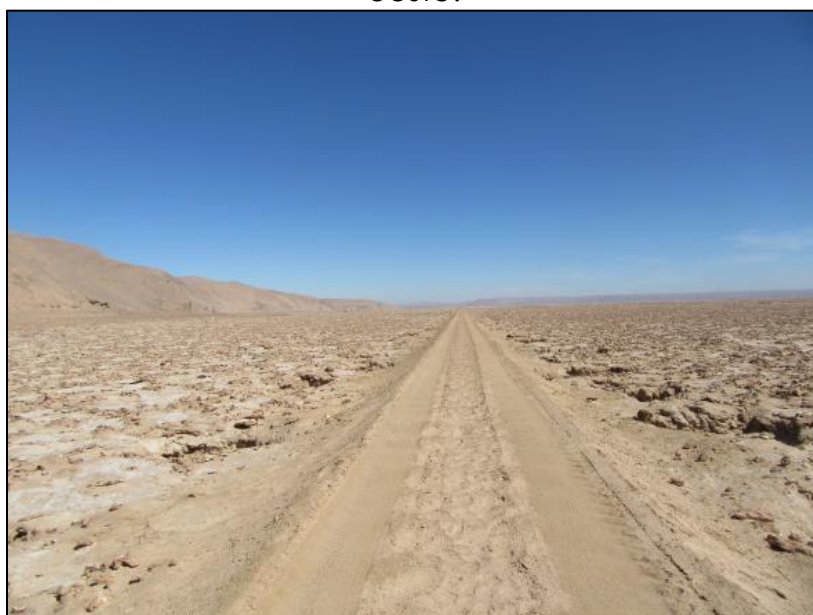
De esta manera se constata que a 1400 m hacia el oeste, antes de llegar a la cantera, la línea férrea se encuentra destruida, observando en superficie huellas vehiculares y la construcción de un camino vehicular para ingresar y transitar sobre la planta superior de la línea.

Figura 43. Camino de servicio en LAT. Hallazgo LAT GS 25, línea férrea. Vista oeste.

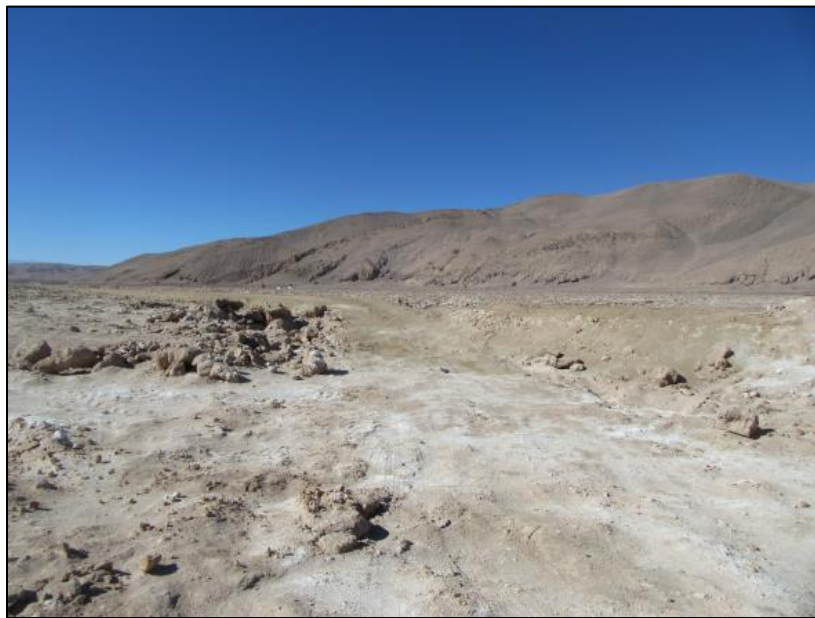
De lo anterior se toma registro y comunica al CMN a través de su oficina regional con su representante María José Capetillo a quien se expone registro fotográfico y audiovisual del estado de conservación del hallazgo. Se consulta las acciones a seguir para dar continuidad al trazado del camino, obteniendo como respuesta entablar comunicación con Soledad Donoso Yulis, arqueóloga del Área de patrimonio y Desarrollo sustentable del CMN. Lo señalado es comunicado a la empresa y queda pendiente la autorización correspondiente para realizar la consulta.

Figura 44. Camino de servicio en LAT. Hallazgo LAT GS 25, a 1, 5km hacia el oeste de su intersección con el camino. Sector destruido.

La jornada finaliza a las 17:00 pm sin generar avance en la construcción del camino de servicio. Se instruye a operadores mantener distancia con LAT GS 25 en relación a la operación del Bulldozer, en tanto existen elementos culturales arqueológicos muebles asociados a la línea férrea sobre la superficie.

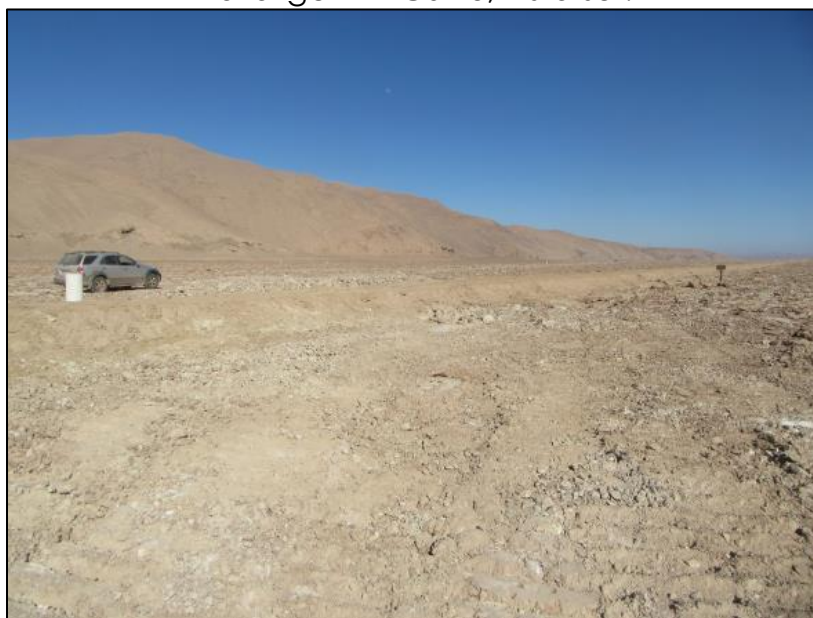
Figura 46. Camino de servicio en LAT. Sector punto Kilómetro 9+808.  
Hallazgo LAT GS 25, vista sur.

La consulta guarda relación con dar aviso del estado de conservación de la línea férrea en el sector del proyecto y el sector destruido a 1400 m hacia el oeste del punto GPS referencial.

La respuesta recibida indica el ingreso de una pertinencia al SEA que autorice la modificación de protección recibida por el hallazgo a través de la RCA del proyecto. Se comunica a la empresa y queda pendiente el procedimiento a seguir.

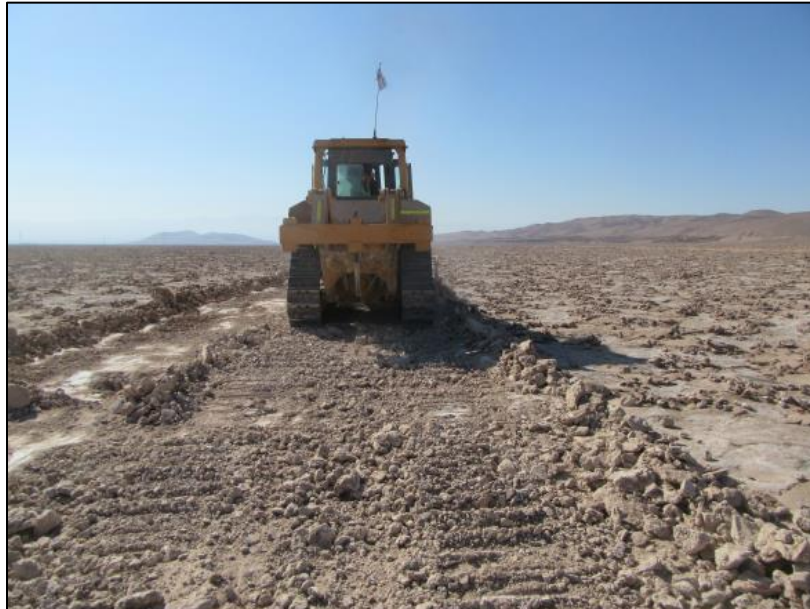
A medida que avanza la construcción del camino, los trabajos de escarpe se alejan del hallazgo LAT GS 25, disminuyendo la probabilidad de afectación indirecta sobre la línea férrea.

Figura 48. Camino de servicio en LAT. Bulldozer ensanchando camino.

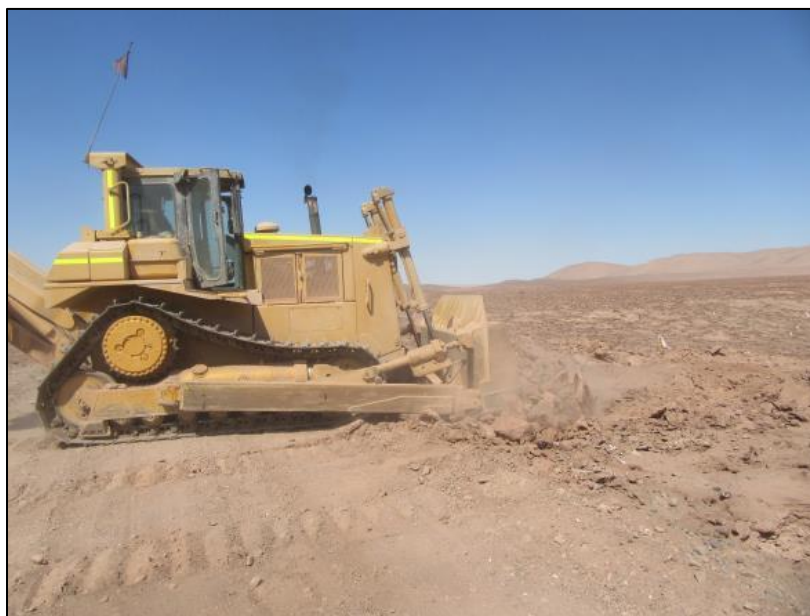
Se retoma el monitoreo arqueológico en el camino de servicio en LAT. Los trabajos constructivos se detuvieron el día 24-04-19 para trasladar el Bulldozer al punto kilómetro 16+150. El motivo del traslado guarda relación con la dificultad de acceso para abastecer de combustible la maquinaria sin afectar el hallazgo LAT GS 25. Se traslada el Bulldozer al nuevo punto por facilidad de acceso (camino de servicio preexistente perpendicular al camino de LAT) para que la construcción del camino avance en dirección oeste hasta empalmar con el camino construido en el punto kilómetro 11+200.

Figura 51. Camino de servicio en LAT. Empalme camino de LAT con camino de servicio SQM. Punto Kilómetro 16+150.

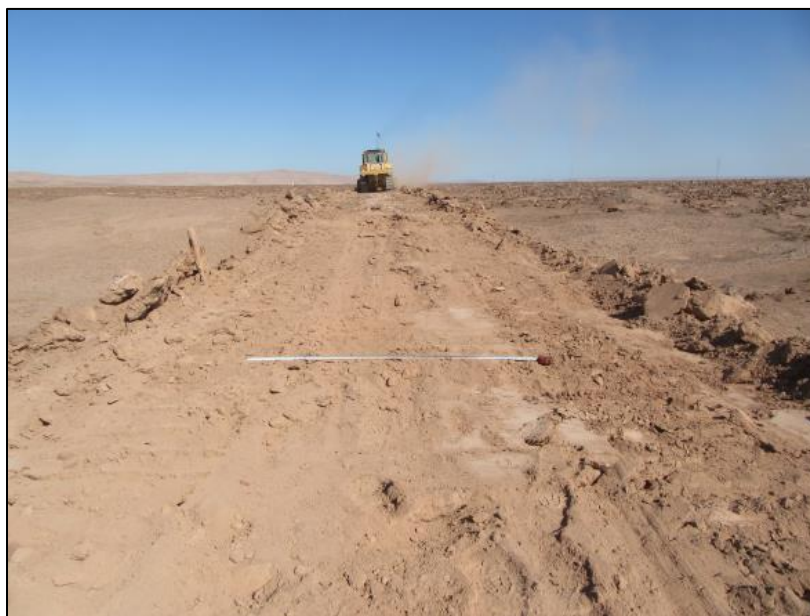
Figura 53. Camino de servicio en LAT. Avance constructivo del camino.

El avance constructivo del camino pasó cercano al área del hallazgo LAT GS 19, situación advertida al operador del Bulldozer para no

afectar el monumento nacional. Cabe señalar que el hallazgo se encuentra a 7 m del camino de servicio, por lo que no existe posibilidad de que se vea afectado por maquinaria implicada en los trabajos.

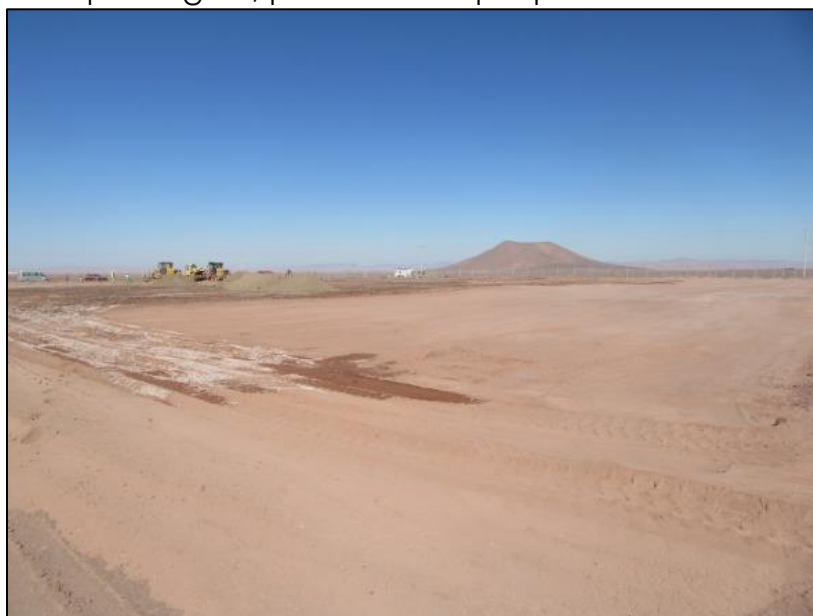
Una vez en terreno se constata el avance constructivo del sector para acopio de materiales, habiéndose producido los trabajos de escarpe en un área de 1000 m<sup>2</sup> aproximadamente, sin previo aviso al arqueólogo monitor y, por tanto, sin el monitoreo arqueológico correspondiente exigido por la RCA 00079/2017 del proyecto.

Figura 58. Parcela Oriente de GS. Sector construido sin monitoreo arqueológico, patio de acopio para materiales.

Los trabajos fueron realizados por la empresa contratista Ingemac SPA cuyo supervisor de terreno el Señor Carlos Capetillo Oro indicó que parte de los trabajos en ese sector se iniciaron durante el mes de Enero y por instrucción de la empresa mandante continuaron el día 27-04. La situación fue registrada en el libro de obras del proyecto a modo de constancia, siendo firmada por el supervisor de terreno de la empresa contratista, el jefe de producción civil de la empresa mandante y el arqueólogo monitor (Anexo I, figura 60).

Por otra parte y, en función de los trabajos constructivos realizados el día 30 de Abril sin supervisión arqueológica, la empresa mandante adoptó nuevas medidas para evitar repetir la situación. En este sentido, el jefe de proyecto, el Señor Andrés Serrano, ordenó incluir la firma diaria del arqueólogo monitor en los documentos de “Análisis de riegos del trabajo” que tengan relación con excavaciones y/o remociones de tierra. Dichos documentos reciben la firma diaria por parte del responsable de producción civil y son requisito previo para el inicio de los trabajos. De esta manera, se anula la posibilidad de realizar trabajos sin supervisión arqueológica, en tanto el monitor siempre estará en conocimiento.

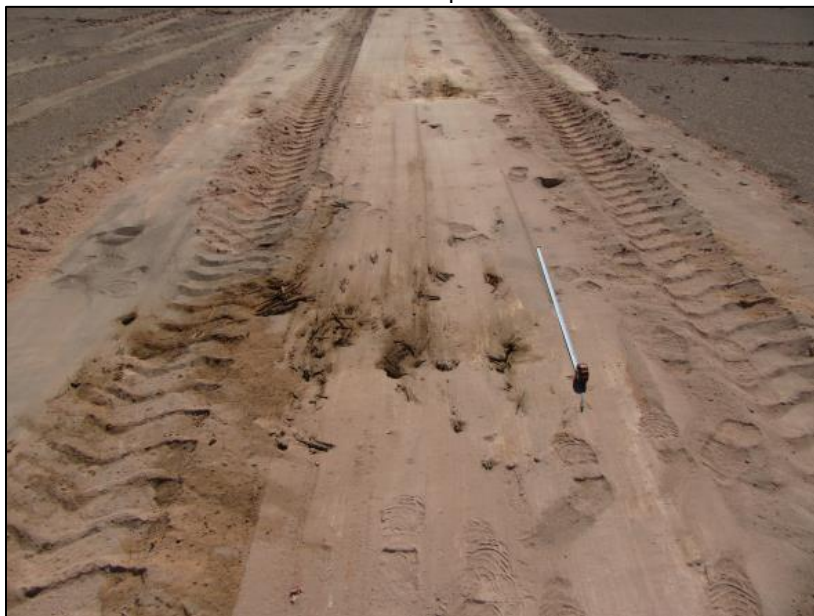
culturales, observando en algunos sectores del terreno en GS, restos botánicos similares semienterrados en pequeñas dunas.

Figura 62. Parcela Oriente de GS. Restos de botánicos aparecidos durante el escarpe.

Se advierte a los operadores tener mayor precaución durante el resto de los trabajos en caso de observar cualquier tipo de hallazgo material que pudiera corresponder a elementos arqueológicos.

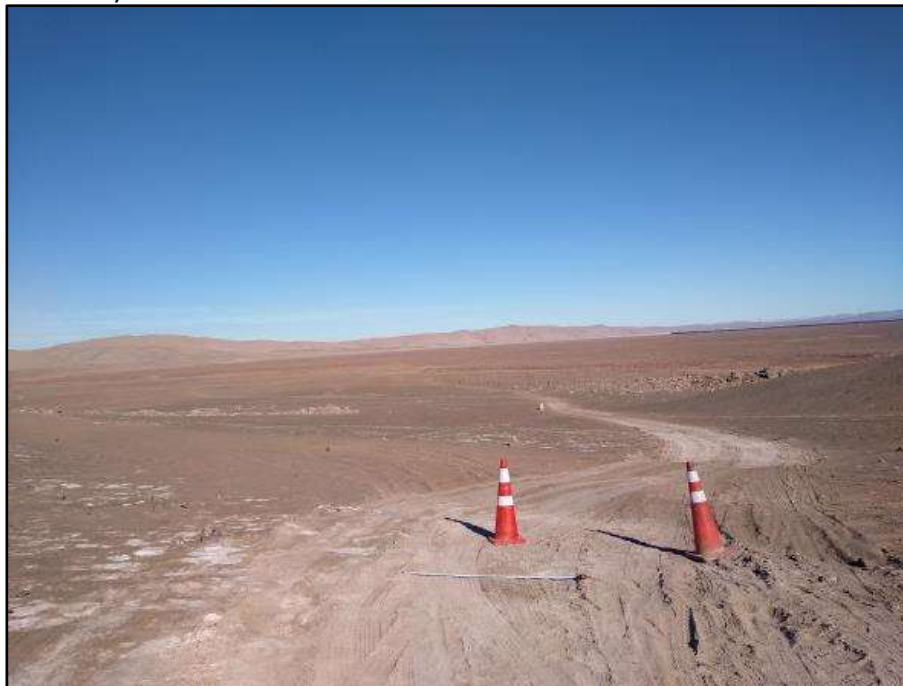
Una vez arribado el Arqueólogo monitor y el Encargado de Seguridad y Salud a la Torre 44, constatan en terreno un incidente sobre los hallazgos LAT GS 10, 11, 12, 13, 14 y 15 consistente en una impronta superficial que atravesaba los hallazgos viales. Se tomó registro fotográfico desde aquel punto y se trasladan ambos a la Torre 45 ubicada en la ladera del Cerro Gordo. Al llegar a este nuevo punto nos encontramos con el rodillo compactador con dirección al oeste, por lo que detuvimos su avance y se le consultó por sus instrucciones, ya que se encontraba operando sin supervisión en terreno. Si bien señaló que no pretendía transitar por el sector donde se ubicaban los hallazgos, comentó que su supervisor aún no se encontraba en terreno y que estaba instruido para compactar el camino de servicio en LAT del Tramo 03 y luego trasladarse a la Torre 44. Además indicó que la Moto niveladora se encontraba camino a la misma torre para realizar el escarpe planificado, pero utilizando un camino de servicio pre existente aparte.

Figura 1. Sector Torre 45, Cerro Gordo. En la imagen se aprecia la impronta del rodillo sobre LAT GS 10 (Línea férrea). Camino de servicio en LAT, Vista Oeste. Flexómetro a 150 cm.

por el camino de servicio pre existente y no por el sector donde se ubican los hallazgos afectados, en función de las indicaciones que se le habían entregado sobre prohibición de tránsito. En el momento se le solicita sostener una reunión en la instalación de faena a las 14 horas del mismo día, de igual forma se le comunica que los trabajos de escarpe para el ensanchamiento del camino quedan suspendidos hasta nuevo aviso.

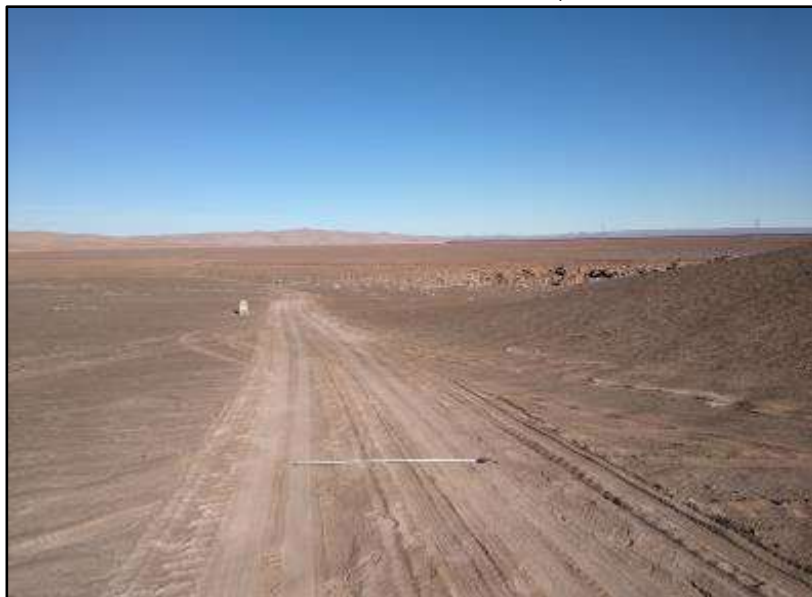
De la reunión con el supervisor de Ingemac participan Julio Céspedes, Alfredo Mättig, Enrique Henríquez y Marcos Zabala. En la reunión, se expone la situación constatada en terreno y se reconoce, por el Señor Carlos Capetillo supervisor de Ingemac, que fue el rodillo compactador quien durante el traslado de la maquinaria días antes, atravesó el sector sin compactar el terreno. Sin embargo su traslado quedo en evidencia por la huella de su rodillo, creando una marca de su ruta en todo el lugar. Se acuerda en el momento realizar una charla de re instrucción al personal involucrado (Ver Anexo III, Listado de asistencia. Charla de Instrucción, Ingemac SPA. 05-06-2019), como también construir con la maquinaria del contratista un prefil que evite el paso por el sector, ya que a simple vista la impronta del rodillo hace parecer la existencia de un camino.

Figura 2. Faldeo Oeste de Cerro Gordo. En la imagen se aprecia el paso del rodillo y huellas vehiculares pre-existentes. Camino de servicio en LAT, vista Oeste. Flexómetro a 150 cm.

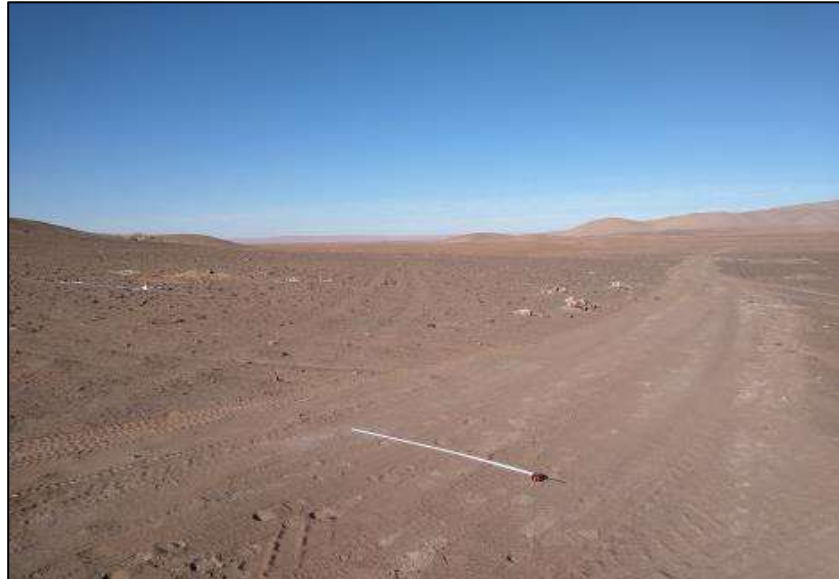
Figura 3. Faldeo Oeste, Cerro gordo. En la imagen se aprecia la impronta del rodillo sobre sector de intersección Rasgos viales LAT GS 10, 11, 12, 13 y 14. vista Sur-Oeste, camino de servicio en LAT. Flexómetro a 150 cm.

Además se instalan obstáculos para impedir el paso en los ingresos de la nueva huella. Se deja constancia en el Libro de Obras del proyecto con la firma de Marcos Zabala, Carlos

Capetillo y Julio Céspedes. De esta manera, inician las gestiones para adoptar las acciones necesarias con el Consejo de monumentos y la Superintendencia de medio ambiente en función de las RCA del proyecto.

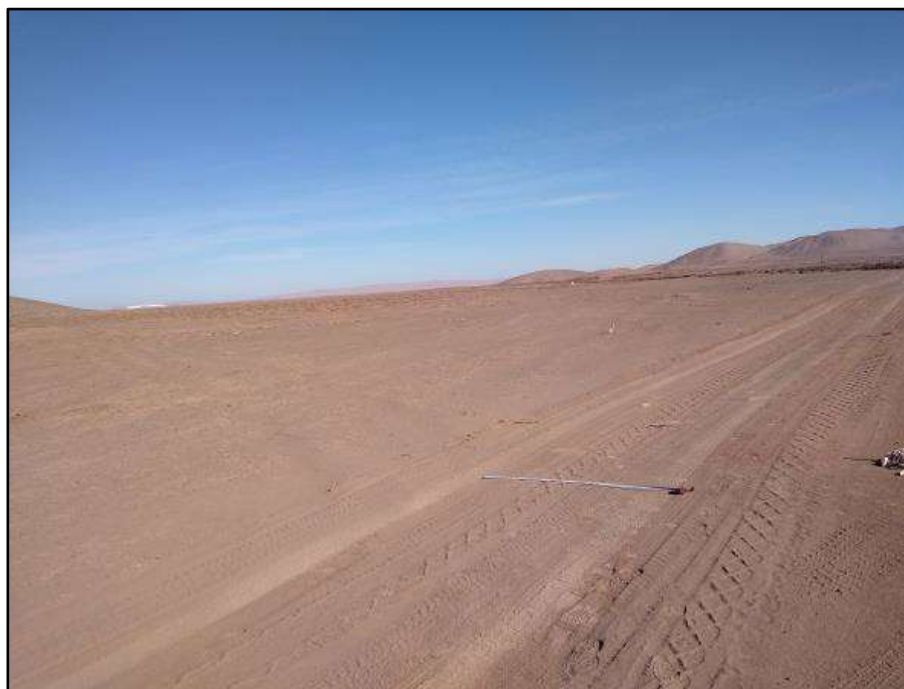
Figura 4. Faldeo Oeste, Cerro Gordo. En la imagen se observa el paso del Rodillo compactador sobre LAT GS 15 (Camino tropero). Camino de servicio en LAT, vista Sur-Oeste.

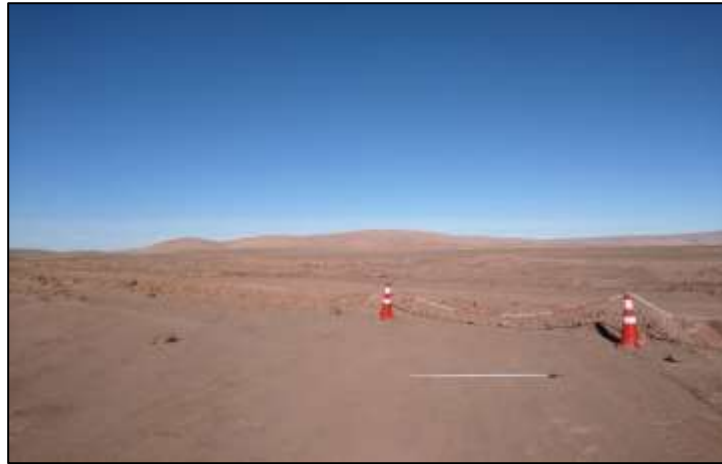
Figura 5. Camino de servicio minera ACF, Faja Este. En la imagen, intersección de camino de servicio e impronta del Rodillo compactador. Se observa el pretil construido y obstáculos para prevenir paso vehicular y peatonal. Camino de servicio en LAT, vista Oeste. Flexómetro a 150 cm.

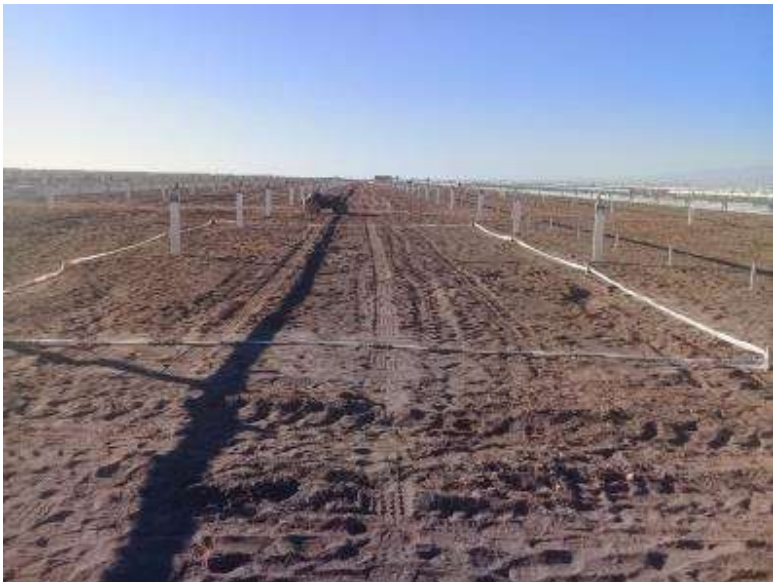
Registro mueble:	Vegetal, Textil, Metal y Óseo animal		
Registro inmueble:	Ausente		
Cronología:	Histórico		
Diámetro (m):	N/A		
Largo (cm):	160		
Ancho (cm):	80		
Cantidad:	17	Código:	<b>GS 46</b>

Conservación/ Integridad:	Mala/Fragmentada	Emplazamiento geográfico:	Planicie
Asociación cultural:	N/A	Evidencia subsuperficial:	N/A

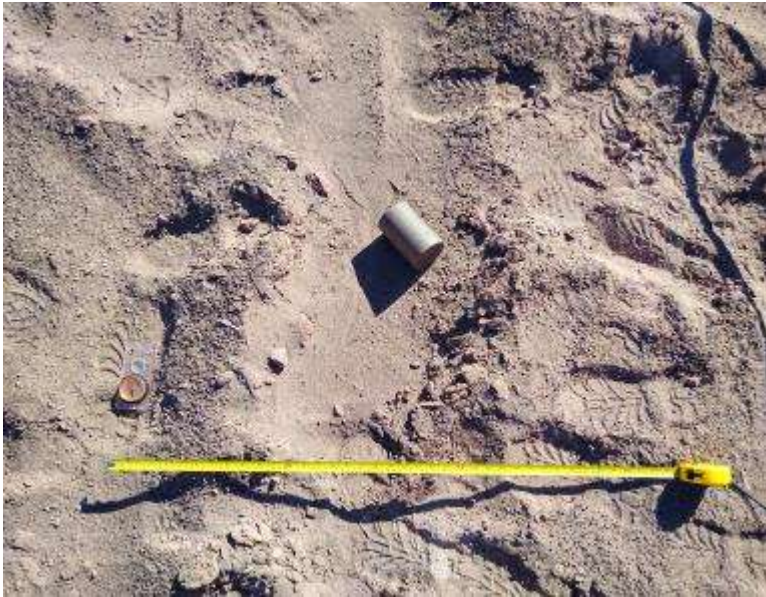
Registro mueble:	Metal		
Registro inmueble:	Ausente		
Cronología:	Histórico		
Diámetro (m):	N/A		
Largo (cm):	20		
Ancho (cm):	20		
Cantidad:	01	Código:	<b>GS 49</b>

Conservación/ Integridad:	Mala/Fragmentada	Emplazamiento geográfico:	Planicie
Asociación cultural:	N/A	Evidencia subsuperficial:	N/A

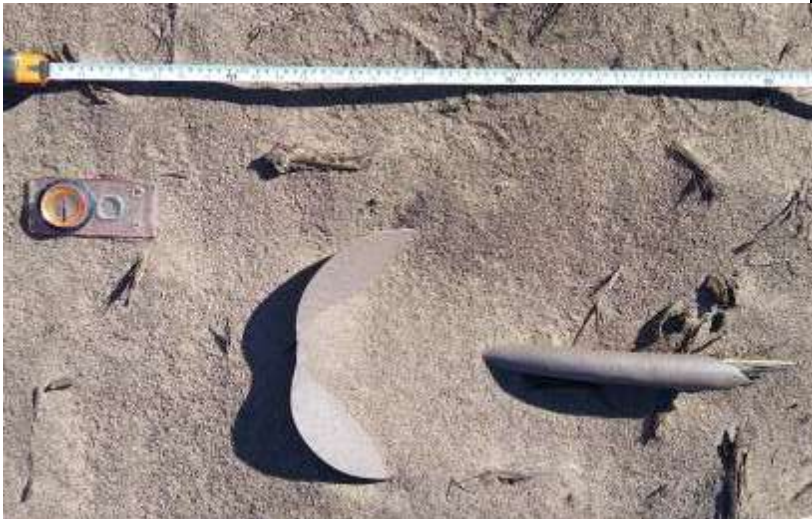
Registro mueble:	Metal/Madera		
Registro inmueble:	Ausente		
Cronología:	Histórico		
Diámetro (m):	N/A		
Largo (cm):	20		
Ancho (cm):	20		
Cantidad:	01	Código:	<b>GS 50</b>

Conservación/ Integridad:	Mala/Fragmentada	Emplazamiento geográfico:	Planicie
Asociación cultural:	N/A	Evidencia subsuperficial:	N/A

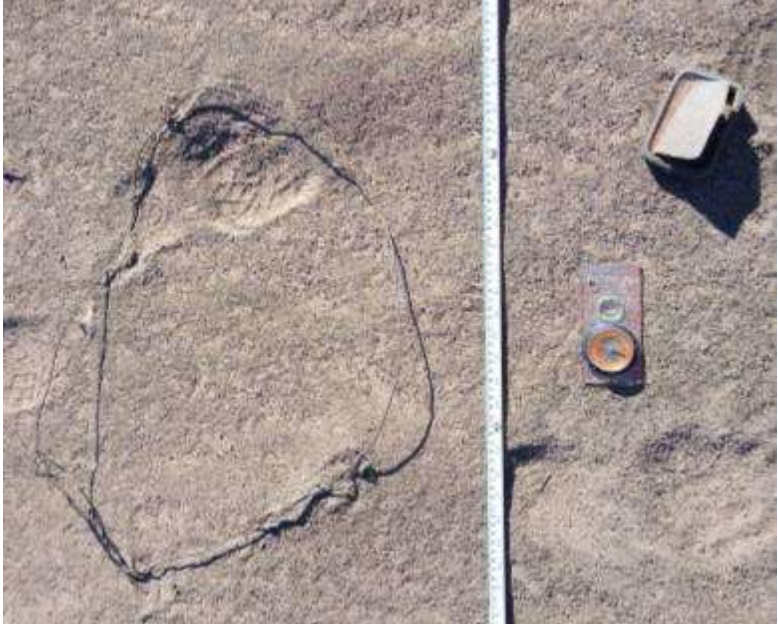
Registro mueble:	Metal		
Registro inmueble:	Ausente		
Cronología:	Histórico		
Diámetro (m):	N/A		
Largo (cm):	100		
Ancho (cm):	100		
Cantidad:	02	Código:	<b>GS 51</b>

Conservación/ Integridad:	Mala/Completa	Emplazamiento geográfico:	Planicie
Asociación cultural:	N/A	Evidencia subsuperficial:	N/A

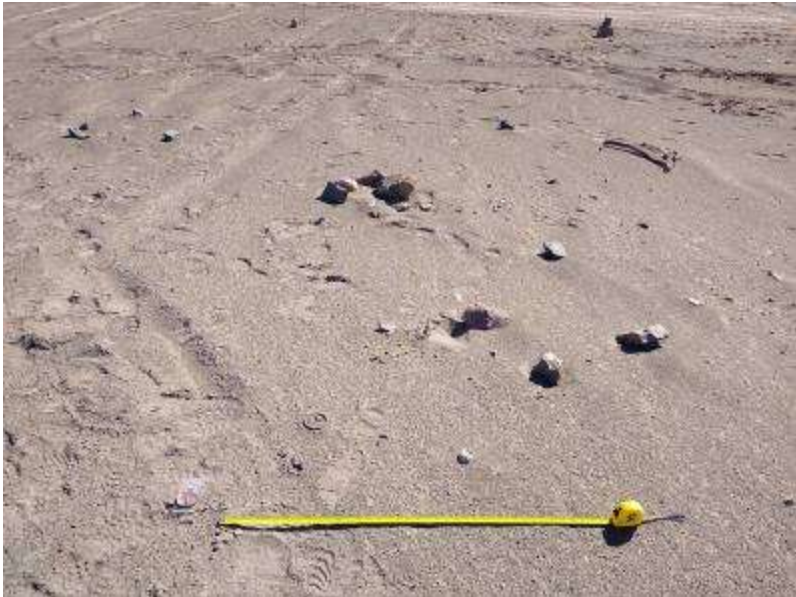
Registro <u>mueble</u> :	Metal, Vidrio		
Registro <u>inmueble</u> :	Ausente		
Cronología:	Histórico		
Diámetro (m):	-		
Largo (cm):	1000		
Ancho (cm):	500		
Cantidad:	09	Código:	<b>GS 52</b>

Conservación/ Integridad:	Mala/Fragmentada	Emplazamiento geográfico:	Planicie
Asociación cultural:	N/A	Evidencia subsuperficial:	N/A

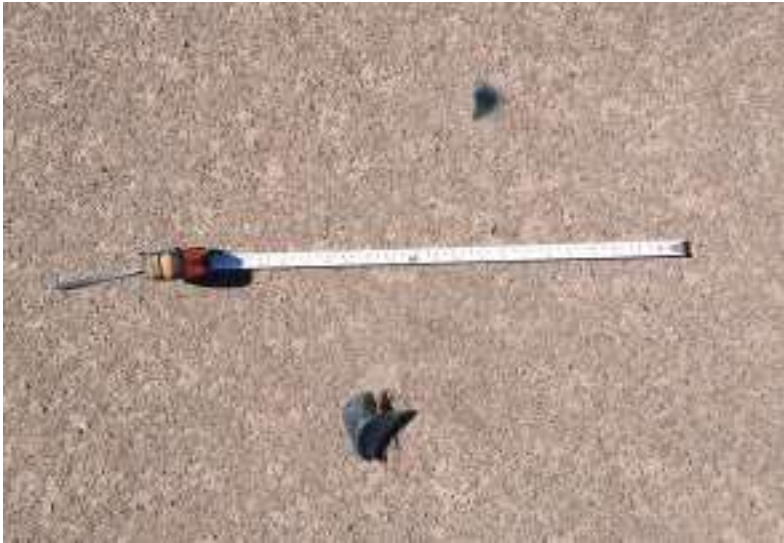
Registro <u>mueble</u> :	Vidrio		
Registro <u>inmueble</u> :	Ausente		
Cronología:	Histórico		
Diámetro (m):	N/A		
Largo (cm):	500		
Ancho (cm):	300		
Cantidad:	04	Código:	<b>GS 53</b>

Conservación/ Integridad:	Mala/Fragmentada	Emplazamiento geográfico:	Planicie
Asociación cultural:	N/A	Evidencia subsuperficial:	N/A

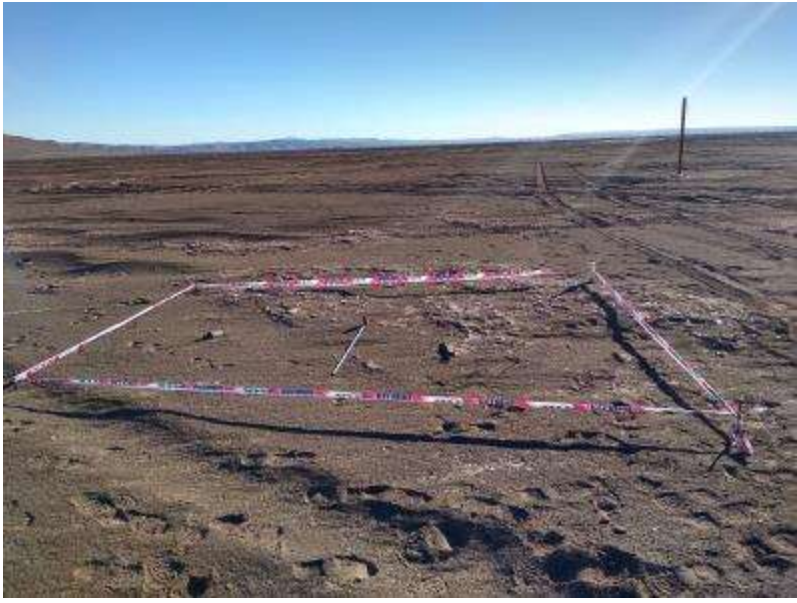
Registro mueble:	Metal		
Registro inmueble:	Ausente		
Cronología:	Histórico		
Diámetro (m):	N/A		
Largo (cm):	400		
Ancho (cm):	350		
Cantidad:	05	Código:	<b>GS 55</b>

Conservación/ Integridad:	Mala/Fragmentada	Emplazamiento geográfico:	Planicie
Asociación cultural:	N/A	Evidencia subsuperficial:	N/A

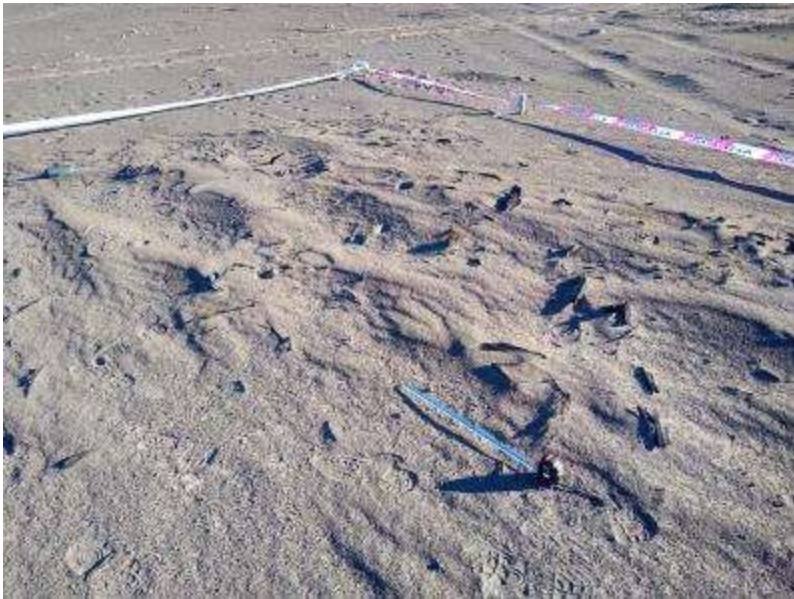
Registro mueble:	Metal y Vidrio		
Registro inmueble:	Ausente		
Cronología:	Histórico		
Diámetro (m):	N/A		
Largo (cm):	700		
Ancho (cm):	500		
Cantidad:	03	Código:	<b>GS 56</b>

Conservación/ Integridad:	Mala/Fragmentada	Emplazamiento geográfico:	Planicie
Asociación cultural:	N/A	Evidencia subsuperficial:	Vegetación

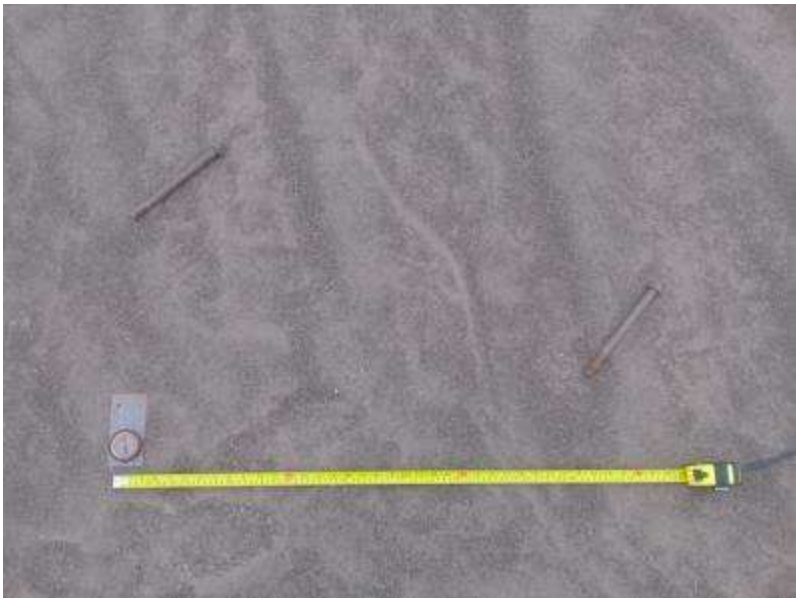
Registro <u>mueble</u> :	Pieza metálica		
Registro <u>inmueble</u> :	Ausente		
Cronología:	Histórico		
Diámetro (m):	-		
Largo (cm):	500		
Ancho (cm):	500		
Cantidad:	05 fragmentos visibles.	Código:	<b>GS 57</b>

Conservación/ Integridad:	Buena	Emplazamiento geográfico:	Planicie
Asociación cultural:	Ausente	Evidencia subsuperficial:	Indeterminada
