**Monitoreo Arqueológico Proyecto Parque Fotovoltaico  
Granja Solar  
Informe Mensual**

Julio Céspedes Araya  
Marzo 2019

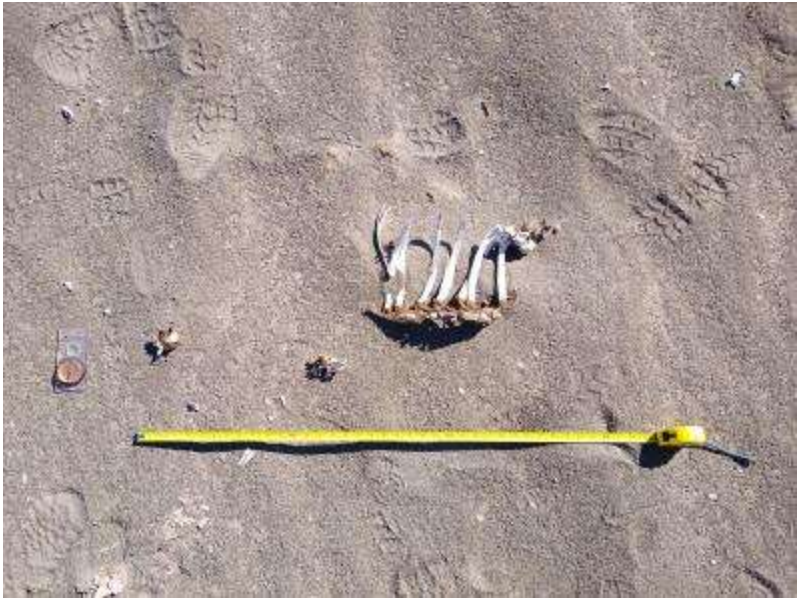
Registro mueble:	Óseo animal		
Registro inmueble:	Ausente		
Cronología:	Histórico		
Diámetro (m):	N/A		
Largo (cm):	200		
Ancho (cm):	200		
Cantidad:	01	Código:	<b>GS 59</b>

Conservación/ Integridad:	Mala/Fragmentada	Emplazamiento geográfico:	Planicie
Asociación cultural:	N/A	Evidencia subsuperficial:	N/A

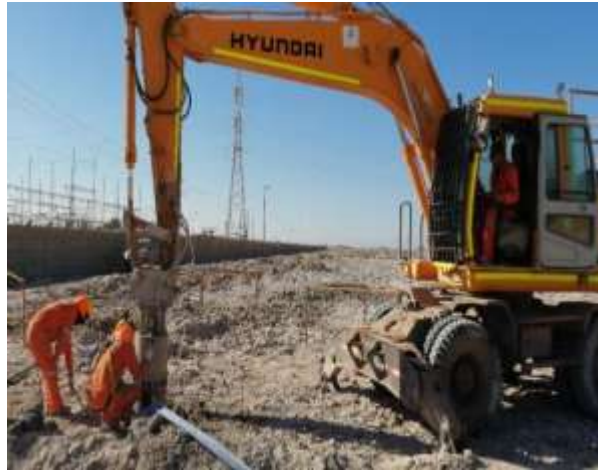
Figura 1. Excavación Torre 01. Sector LAT, tramo 01.

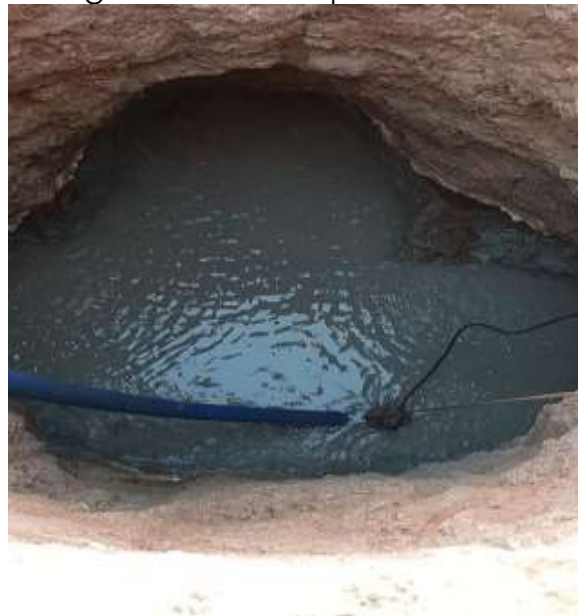
Figura 2. Perforación Torre 01. Sector LAT, Tramo 01. Perfiles de estratos sólidos y presencia de agua a 1.2 m de profundidad.

Así, los trabajos de perforación en las Torres 01 y 02 de LAT se realizaron los días 01 y 15 de Agosto del 2019, respectivamente. En términos estratigráficos, se registró la Capa I de LAT a nivel superficial y la Capa II a nivel subsuperficial. La profundidad de las perforaciones, al igual que en otras torres del mismo tramo, presentaron estratos geológicos sólidos de Color pardo Claro a Medio, presentando agua natural a 1.2 m de profundidad. Durante la remoción del sedimento sólido no se registraron elementos culturales.

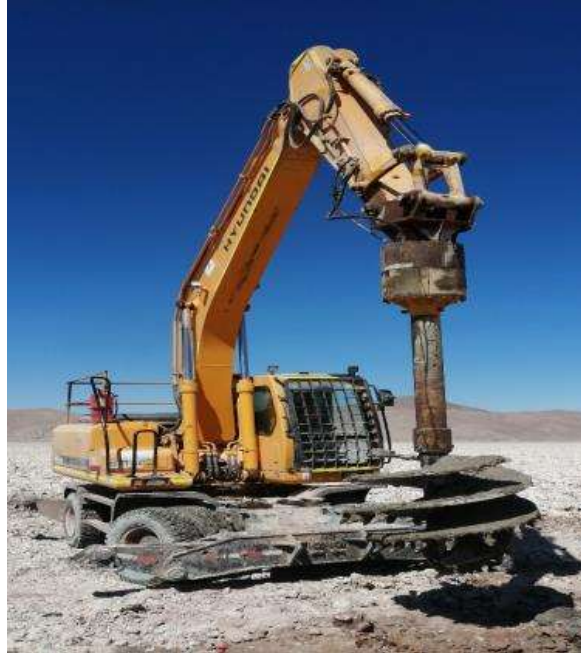
Figura 3. Perforación Torre 02. Sector LAT, Tramo 01.

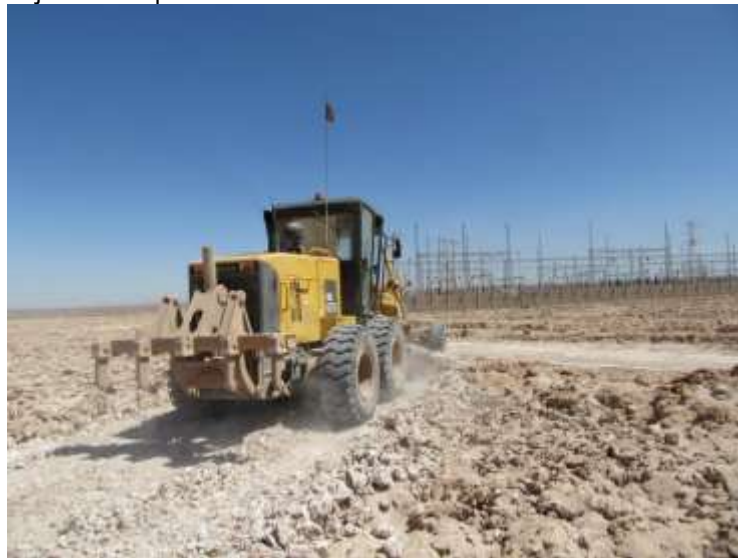
Durante el proceso de reparación del camino, el paso de la Motoniveladora dio cuenta de la presencia de elementos culturales arqueológicos subsuperficiales de data histórica, al interior del camino de servicio. Los hallazgos fueron recolectados previo registro de su contexto y resguardados en dependencias de la empresa, ubicada en la ciudad de Iquique.

Figura 4. Trabajo de reparación camino de servicio. Sector LAT, Tramo 01.

Por otra parte, la reparación del camino de servicio consistió en el mejoramiento del suelo natural mediante escarpe con Motoniveladora. El mejoramiento guarda relación con el aprovechamiento del sedimento “suelto” y su distribución homogénea sobre la superficie, siendo humectado o compactado según se requirió. De esta manera se intervino alrededor de 5 cm en promedio cada sector reparado. Los trabajos se realizaron los días 05 y 06 de Agosto, principalmente sobre el tramo 01 de LAT, cuyos estratos superficiales pertenecientes al camino (correspondientes anteriormente a capas subsuperficiales) se vieron alteradas por el constante tránsito de maquinaria, vehículos y actividades propias de LAT.

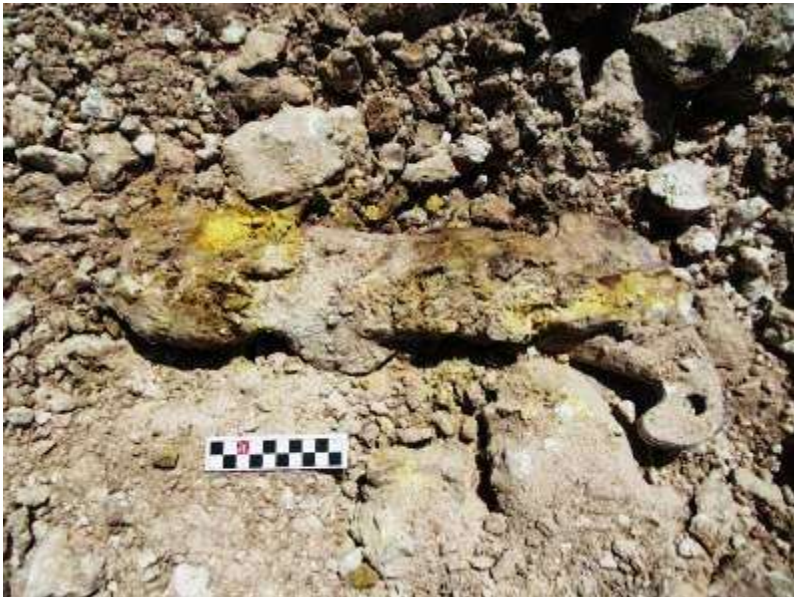
Registro mueble:	Metal		
Registro inmueble:	Ausente		
Cronología:	Histórico		
Diámetro (m):	N/A		
Largo (cm):	60		
Ancho (cm):	30		
Cantidad:	01	Código:	GS-M 02

Conservación/Integridad:	Regular	Emplazamiento geográfico:	Planicie
Asociación cultural:	N/A	Evidencia subsuperficial:	01
