**Informe Fotográfico de los puntos muestreados por la
Superintendencia del Medio Ambiente según “Informe Técnico de
Fiscalización Ambiental” DFZ-2019-982-VI-SRCA**

DICIEMBRE 2019

ANDACOLLO DE INVERSIONES LTDA.

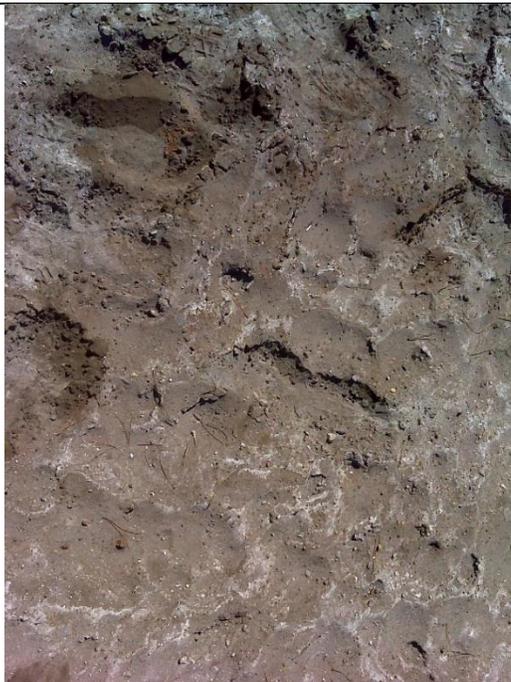
Foto del punto de la coordenada

- E) Coordenada Punto N° 30 del informe SMA. Coordenadas del punto SMA N 6189074 – E 245431. Fotos sector de disposición de escoria. La muestra se debió tomar directamente de la escoria. El suelo está cubierto por la escoria

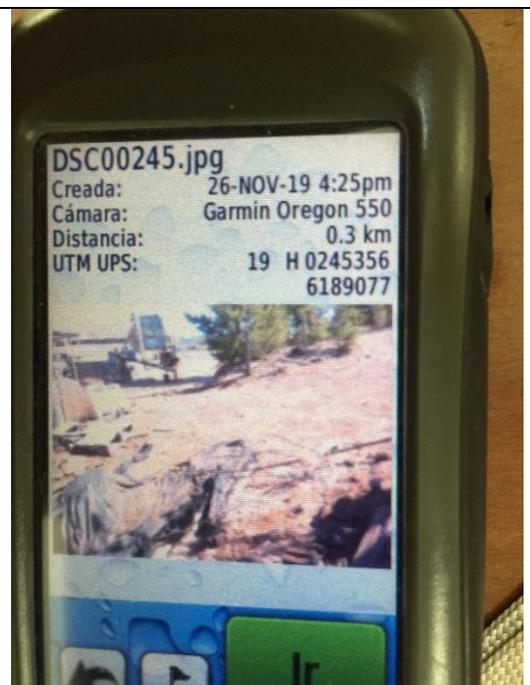
Área contigua al punto de la coordenada

F) Coordenada Punto N° 31 del informe SMA. Coordenadas del punto SMA N 6189099 – E 245355. Fotos sector de disposición de escoria. La muestra se debió tomar directamente de la escoria. El suelo está cubierto por escoria

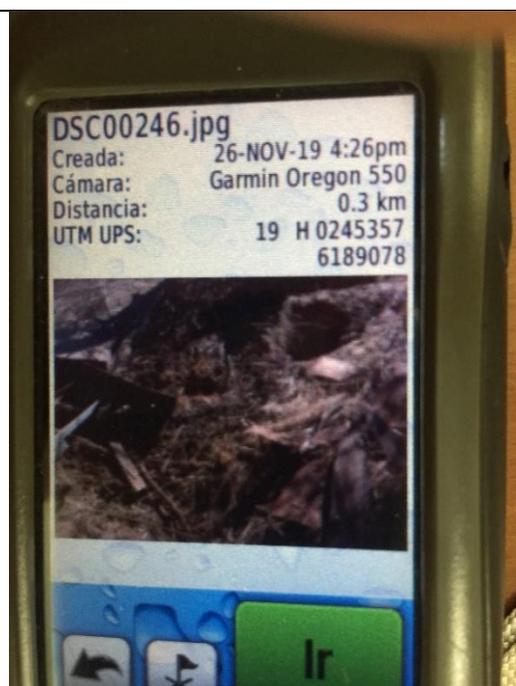
Foto del sector de la coordenada

- G) Coordenada Punto N° 32 del informe SMA. Coordenadas del punto SMA N 6189080 – E 245360. Fotos sector de disposición de escoria y chatarras. La muestra se debió tomar directamente de la base de un arbusto. El suelo está cubierto por la escoria y chatarras

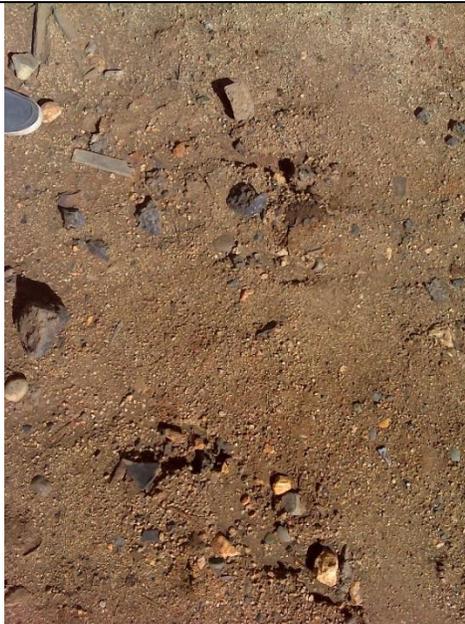
H) Coordenada Punto N° 33 de informe SMA. Coordenadas del punto SMA N 6189021 – E 245353. Fotos sector de acceso a portón del galpón n°1 interior sector planta. La muestra se debió tomar directamente del terreno o piso de acceso al galpón.

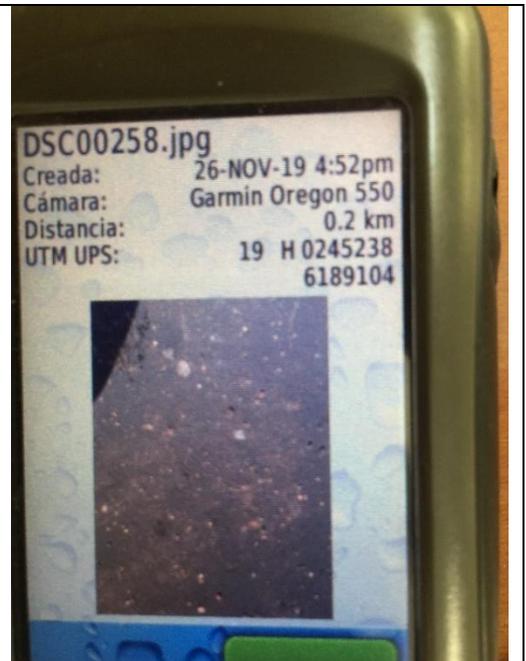
Foto del punto de la coordenada

- J) Coordenada Punto N° 35 de informe SMA. Coordenadas del punto SMA N 6189105 – E 245236. Fotos sector de acumulación de chatarra e insumos mineros. Específicamente tierra de descarte de moldeo. La muestra se debió tomar directamente de las arenas dispuestas.

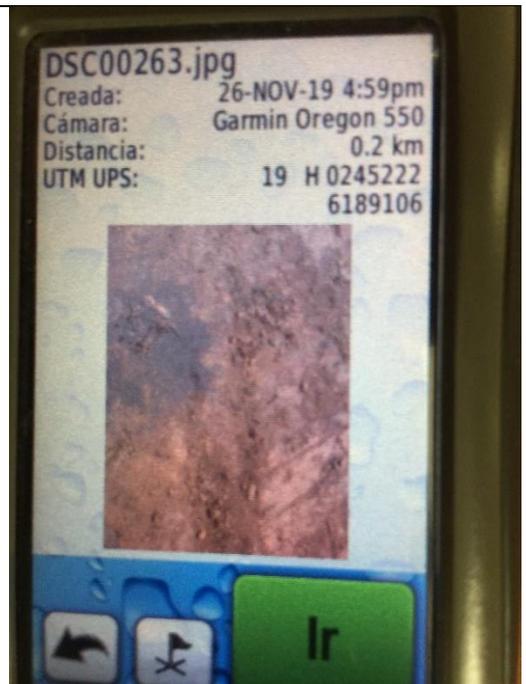
Foto del punto de la coordenada

K) Coordenada Punto N° 36 de informe SMA. Coordenadas del punto SMA N 6189106– E 245244. Fotos sector de acumulación de chatarra e insumos mineros. La muestra se debió tomar directamente del suelo al costado del montículo de arenas de moldeo.

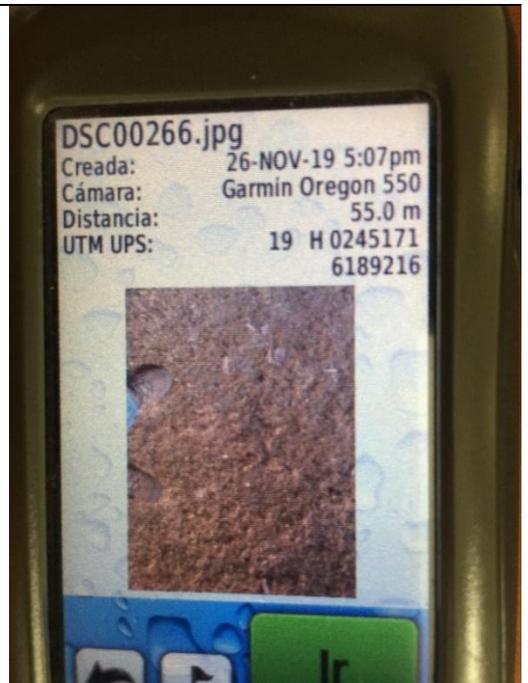
Foto del punto de la coordenada

M) Coordenada Punto N° 39 de informe SMA. Coordenadas del punto SMA N 6189219– E 245172. Fotos sector área exterior de la planta cercano al camino de acceso. La muestra se debió tomar directamente del suelo.

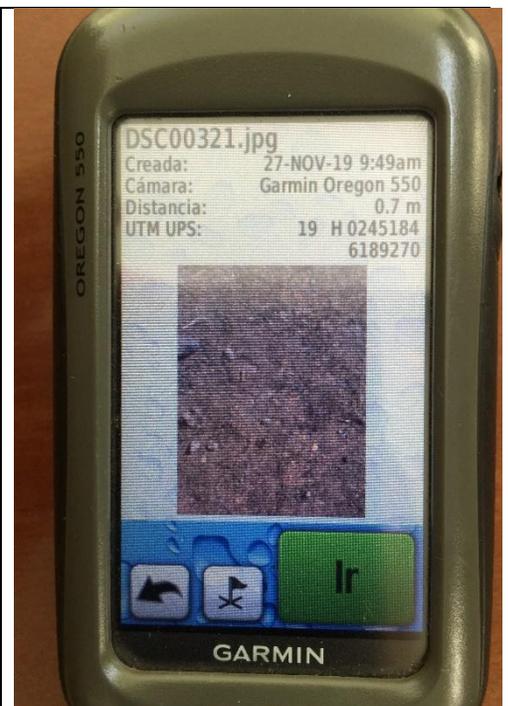
Foto del punto de la coordenada

- P) Coordenada Punto N° 44 de informe SMA. Coordenadas del punto SMA N 6189270– E 245182. Fotos sector aledaño a antiguos galpones de engorda porcina cercano a la planta. La muestra se debió tomar directamente del suelo

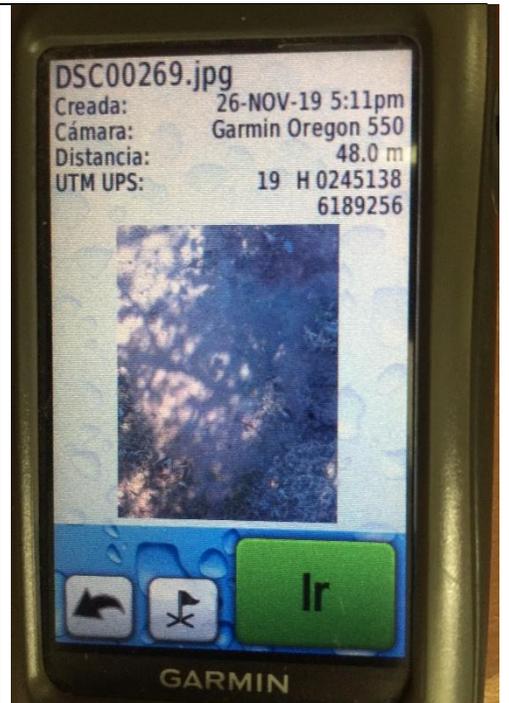
Foto del punto de la coordenada

Q) Coordenada Punto N° 45 de informe SMA. Coordenadas del punto SMA N 6189258– E 245139. Fotos sector casa oficina. La muestra se debió tomar directamente del suelo al costado del camino de acceso a la planta.

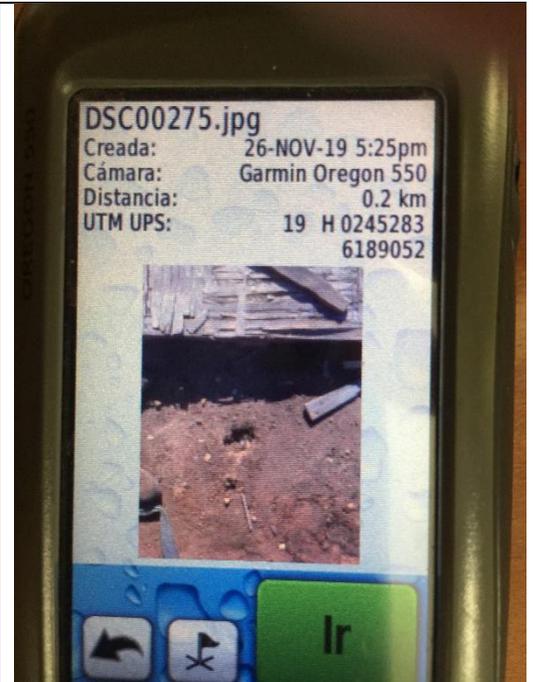
Foto del punto de la coordenada

- II) Coordenada Punto “Sector acopio sur oeste del galpón 3” según informe SMA. El informe señala como “Uso de suelo” al punto muestreado como “Agrícola (fuera cambio de uso suelo)” Coordenadas del punto es N 6189052 – E 245284. Fotos sector aledaño a acopio de chatarra e insumos mineros. La muestra se debió tomar directamente del suelo.

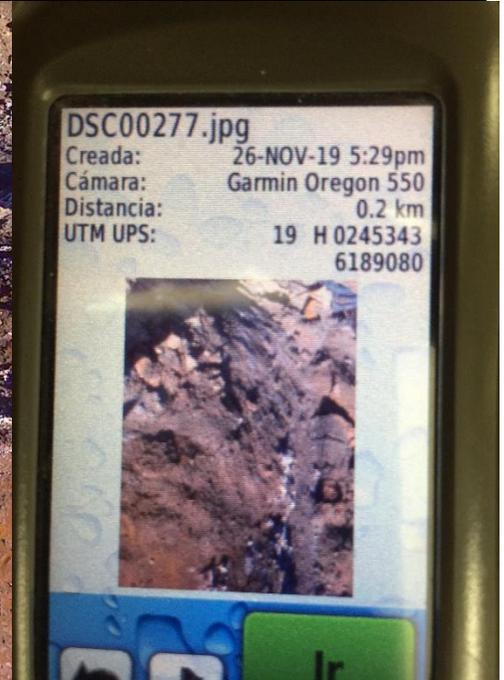
Foto del punto de la coordenada

- III) Coordenada Punto “Sector acopio sur oeste del galpón 3” según informe SMA. El informe señala como “Uso de suelo” al punto muestreado como “Agrícola (fuera cambio de uso suelo)”. Coordenadas del punto SMA N 6189080 – E 245345. Fotos sector acopio de escoria. La muestra se debió tomar directamente de la escoria.
