5.3.9.4. Análisis Químico

5.3.10. Punto C10

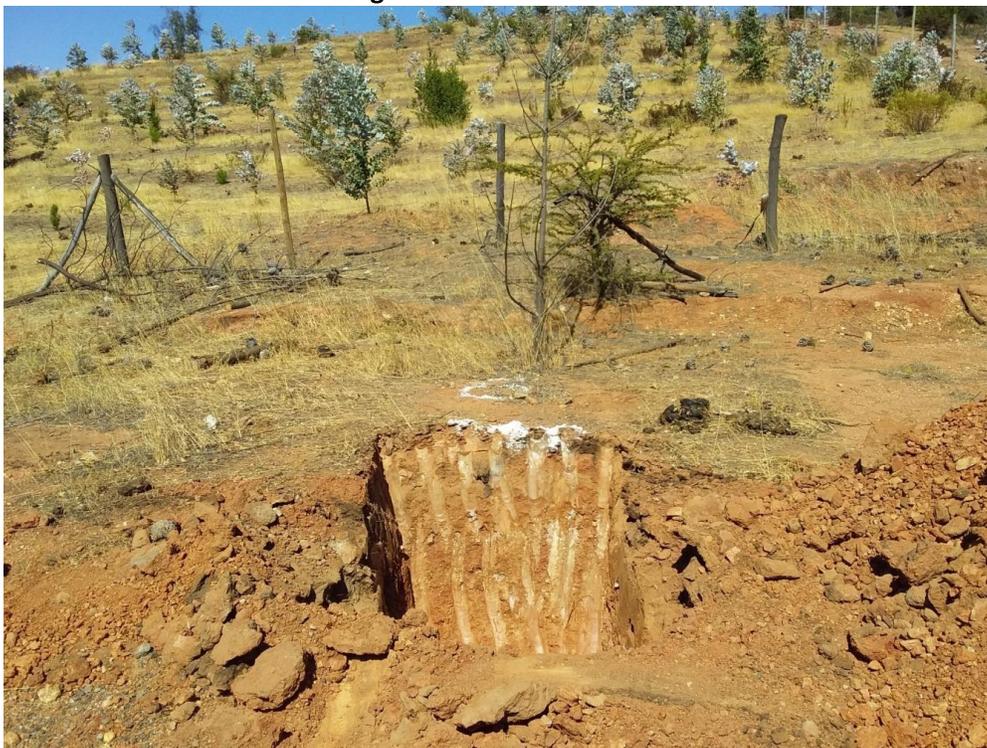
Fotografía 22. Entorno calicata 10

El punto C10 se ubica en el sector sur de la Fundición Alcones, en la subida hacia la plantación de *Eucalyptus globulus*.

- Tipo de uso de suelo: Actividad Productiva.
- Sub tipo: Forestal
- Clase de Capacidad de Uso: Clase VI.
- Atributos críticos y/o limitaciones: Terreno escarpado con una pendiente fuerte (>15%); texturas finas; secano costero con muy baja pluviometría; drenaje pobre.

Este sondeo se encuentra en un área de pendiente pronunciada, mayor pedregosidad superficial y profundo.

Tal como se puede observar en la tabla anterior, existe una superación de la norma canadiense para suelo agrícola en los Horizontes A y B. Este punto se encuentra ubicado a menos de 100 metros de la entrada del galpón N°1, en donde, las características edafológicas del terreno demuestran que corresponde a una clase de suelo VI, cuyo principal uso es de carácter forestal, debido a su alta pendiente, baja pluviometría y textura

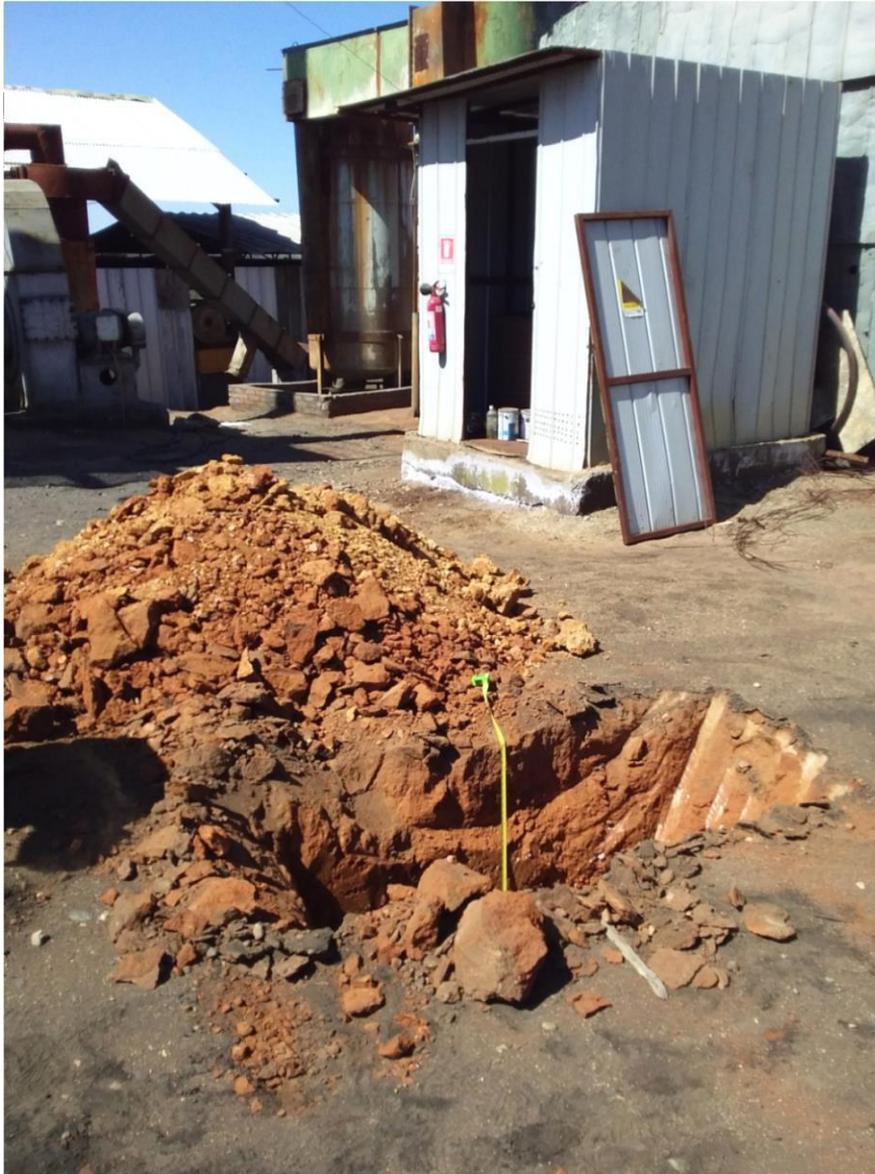
Fotografía 24. Entorno calicata 11

Calicata realizada en un área cercana a hornos de la fundición y galpones. Se aprecia la entrada a las instalaciones a menos de 3 metros de distancia, por lo que a su alrededor se encuentran desechos y residuos propios de tal actividad. No existe ninguna explotación forestal o ganadera, por tanto este suelo posee una valoración exclusivamente industrial.

- Tipo de uso de suelo: Actividad Productiva.
- Sub tipo: Industrial
- Clase de Capacidad de Uso: Clase VI.
- Atributos críticos y/o limitaciones: Terreno escarpado o cerros; texturas finas; secano costero con muy baja pluviometría; drenaje pobre.

Esta unidad se encuentra en una zona con material industrial, cercano a galpones y estructuras propias de la fundición, sin pendiente significativa, sin presencia de cubierta vegetal y pedregosidad escasa.

El punto C11 se encuentra en la entrada al Galpón N°1 de la Fundición Alcones, en donde el flujo de camiones con material y el traslado de este mismo es alto. A nivel superficial, el valor obtenido en el análisis de laboratorio es elevado, debido al tránsito y depósito del material a fundir. Además, debido a este gran flujo de maquinaria, el material se va compactando en el lugar, por ende existen niveles elevados en los horizontes inferiores.

Por otro lado, este punto corresponde a un punto evaluado por la Superintendencia de Medio Ambiente (Punto "Suelo Salida Galpón - Entrada Galpón 1"), en el cual se realizó un muestreo y medición de concentración de plomo en el suelo. El resultado de esta medición indicó que la concentración superficial de Plomo era de 53.266 mg/Kg, 2 veces superior al valor obtenido en el análisis realizado por Algoritmos SpA.

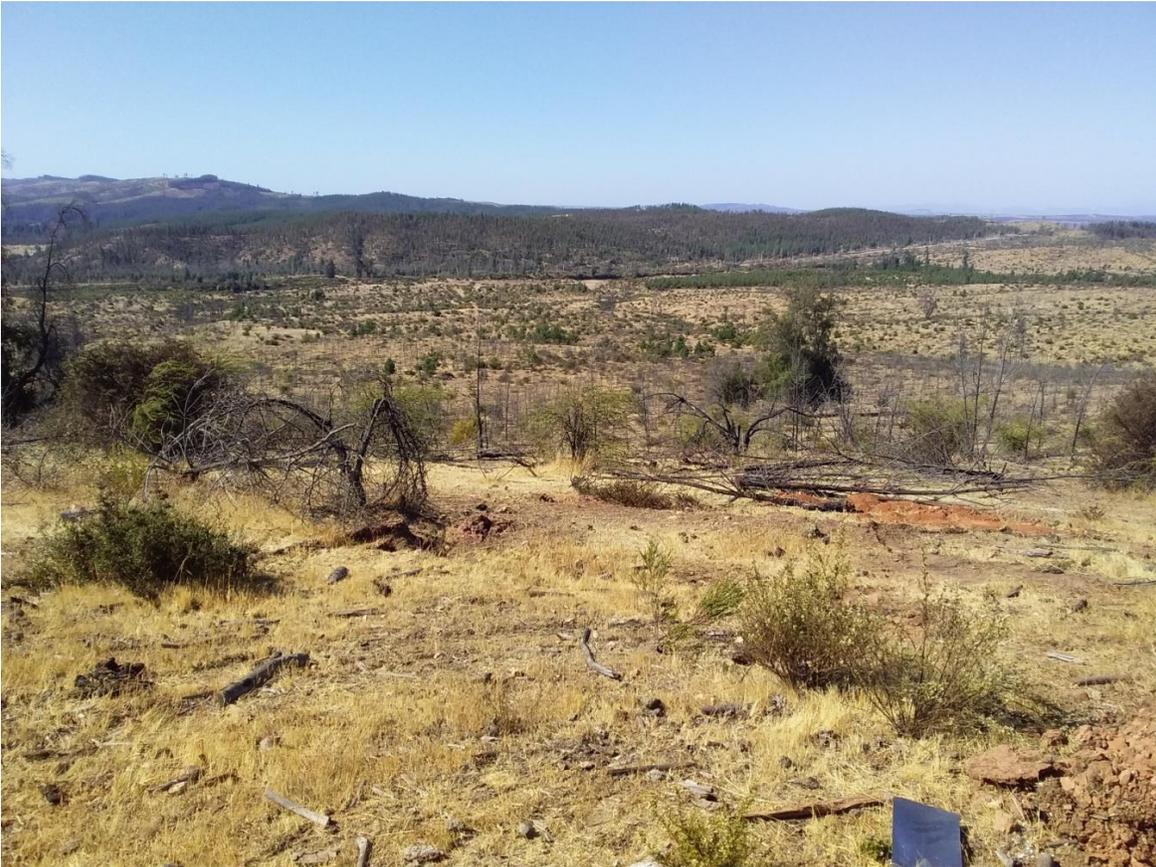
Fotografía 26. Entorno calicata 12.

Esta calicata se realizó en un terreno próximo a un bosque de pino radiata, el cual ha sufrido los efectos de los incendios forestales acaecidos en enero y febrero de 2017 en la región de O'Higgins. No posee destino de otros cultivos más que forestal o ganadero.

Sondeo realizado en área con cubierta vegetal, y mayor cantidad de materia orgánica circundante, mínima pedregosidad superficial y profundo.

En los resultados obtenidos para el Punto C12, se puede observar que cumple con la normativa en las normas internacionales de Holanda, Estados Unidos, México y en la normativa Industrial para Canadá, mientras que no cumple la normativa agrícola de este último en 2 de sus horizontes. Esta calicata se encuentra ubicada en las cercanías a un bosque de pino radiata, el cual posee una clase de suelo VI, con un subtipo de uso Forestal. Debido a sus características edafológicas, drenaje pobre, baja pluviometría, entre otros, este terreno no posee las características adecuadas para un suelo de tipo arable, utilizado para cultivos o agricultura.

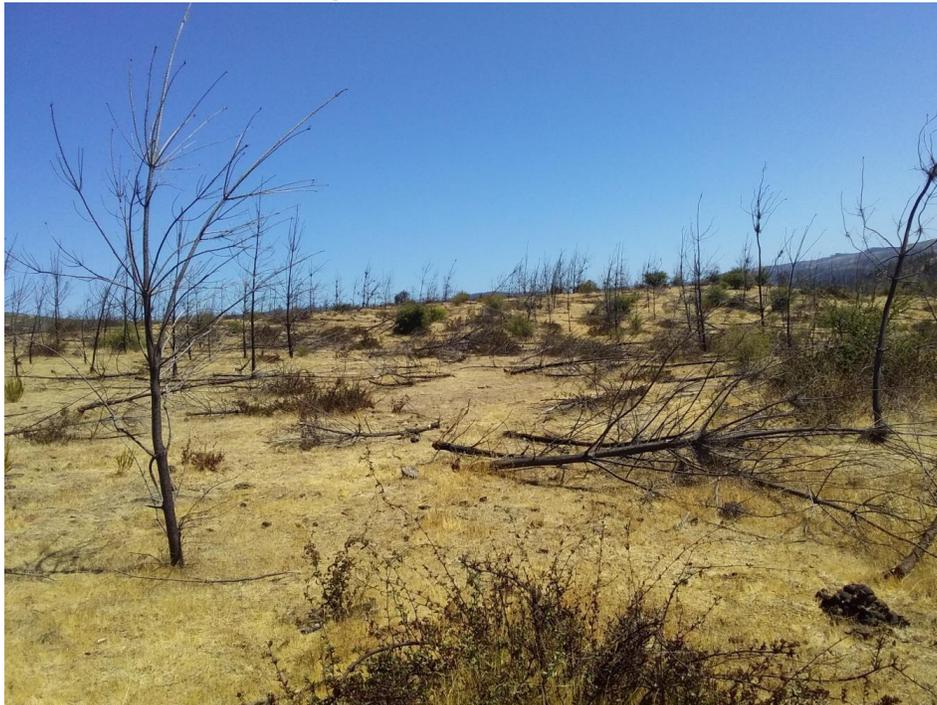
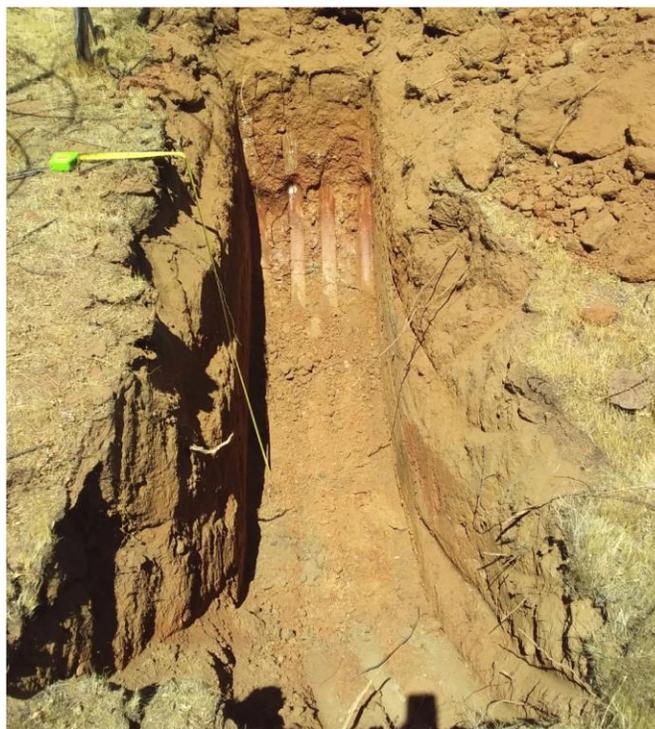
Fotografía 42. Entorno calicata 20

El punto C20 se encuentra localizado en el sector este aledaño a la fundición, en un bosque de *Pinus radiata* incinerado.

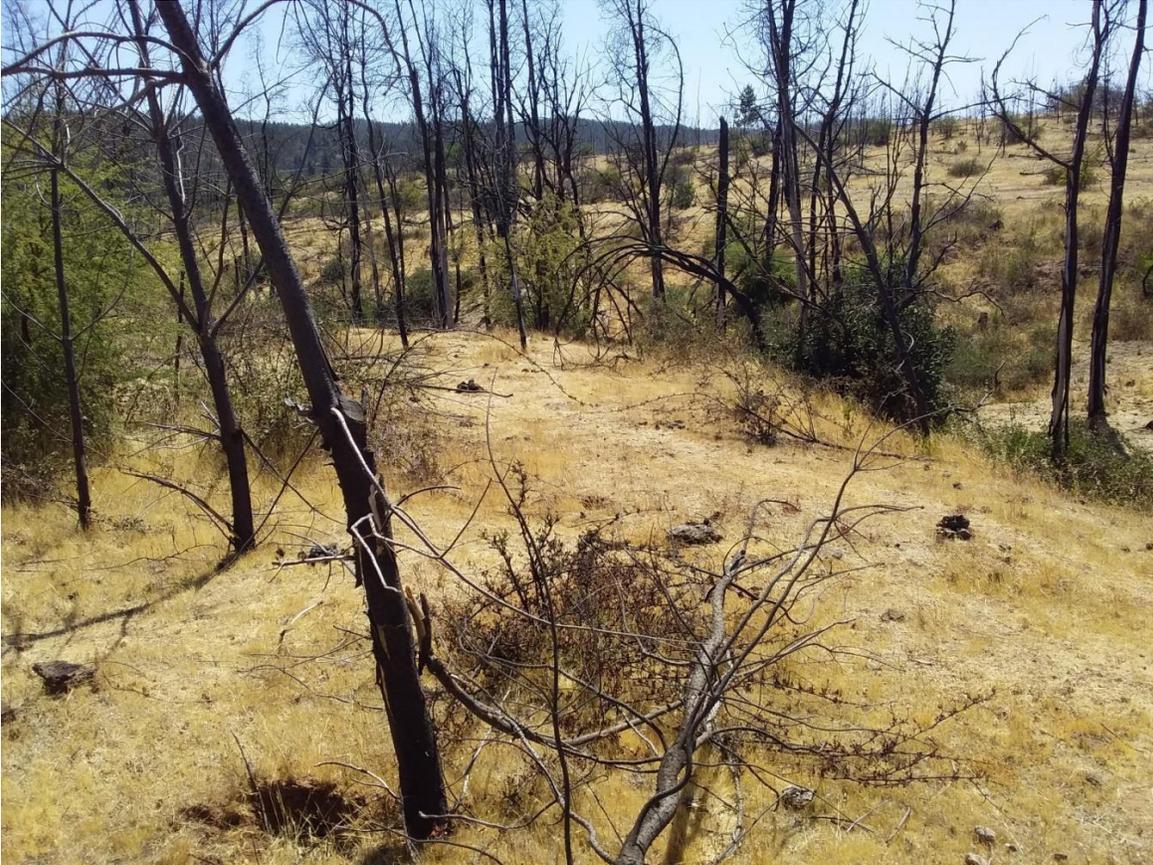
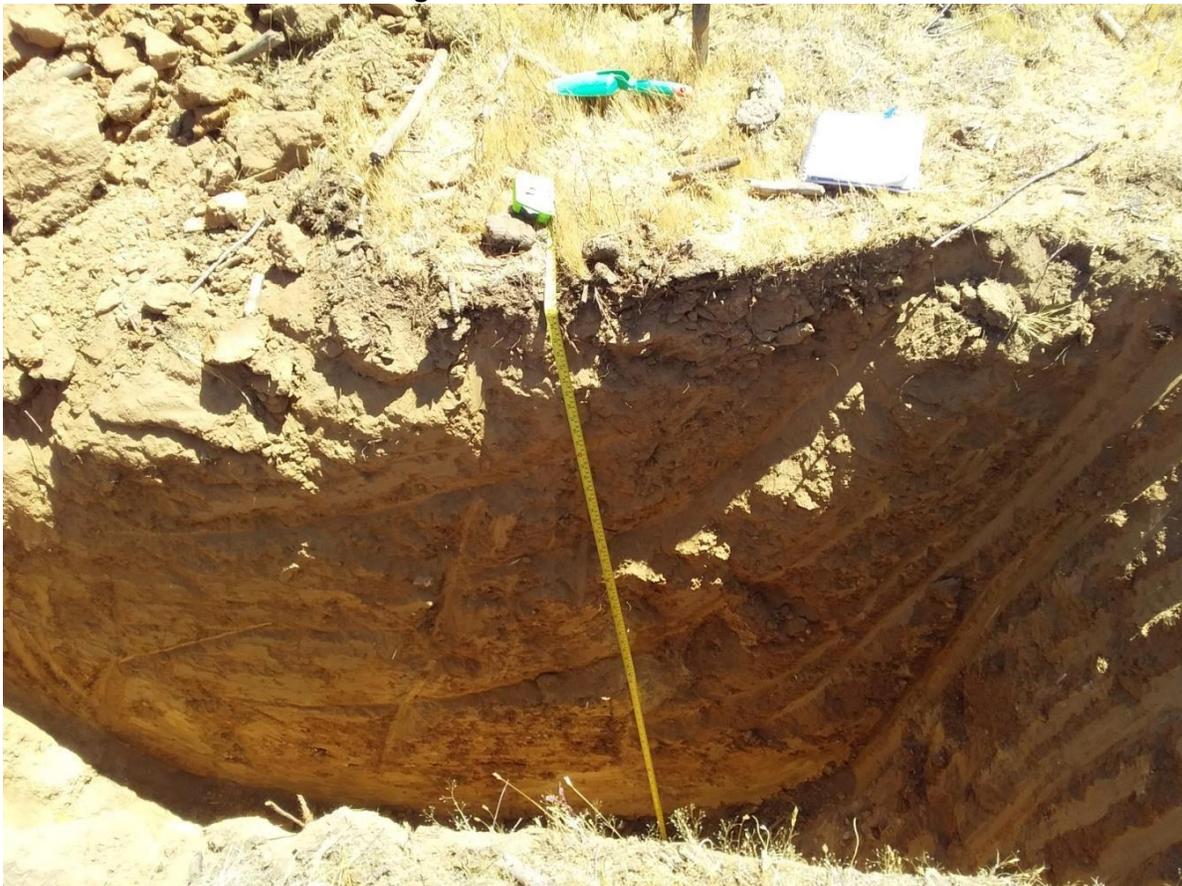
Fotografía 44. Entorno calicata 21

El punto C20 se encuentra localizado hacia el noreste del sector aledaño a la fundición, en un bosque de Pinus radiata incinerado, a 120 metros al norte del punto anterior (Punto C20).

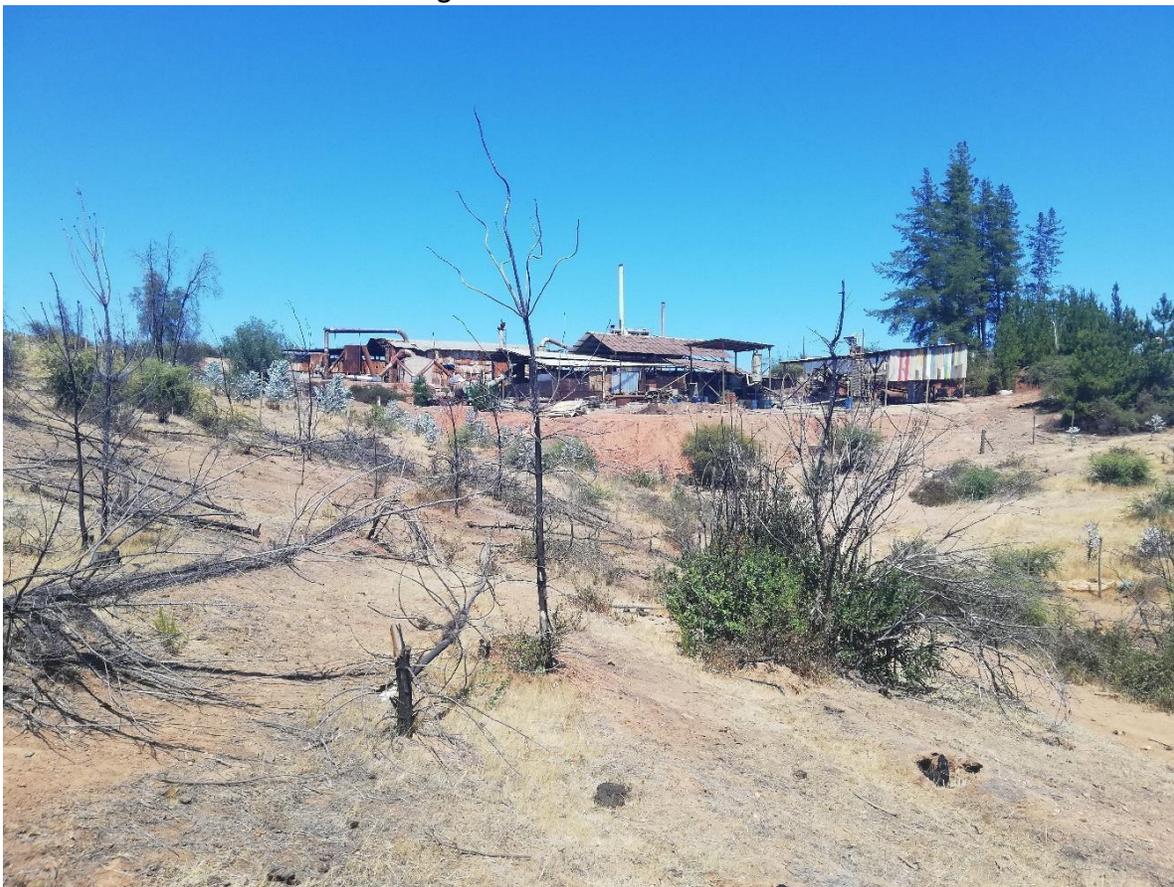
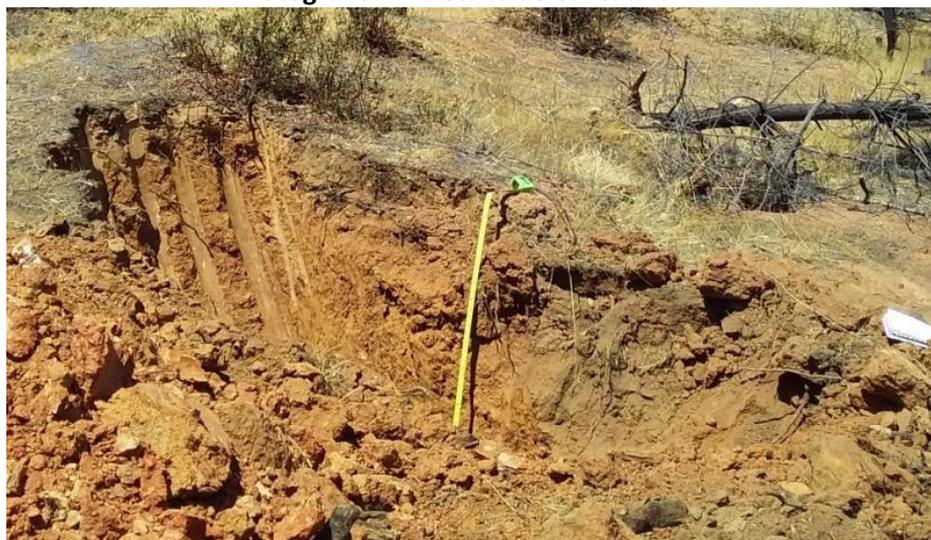
Fotografía 46. Entorno calicata 22.

El punto C22 se encuentra localizado en el sector aledaño al galpón N° 1 y N°2, específicamente en la ladera de cerro ubicado detrás del galpón N° 2, aproximadamente a 85 metros al este del galpón mencionado.

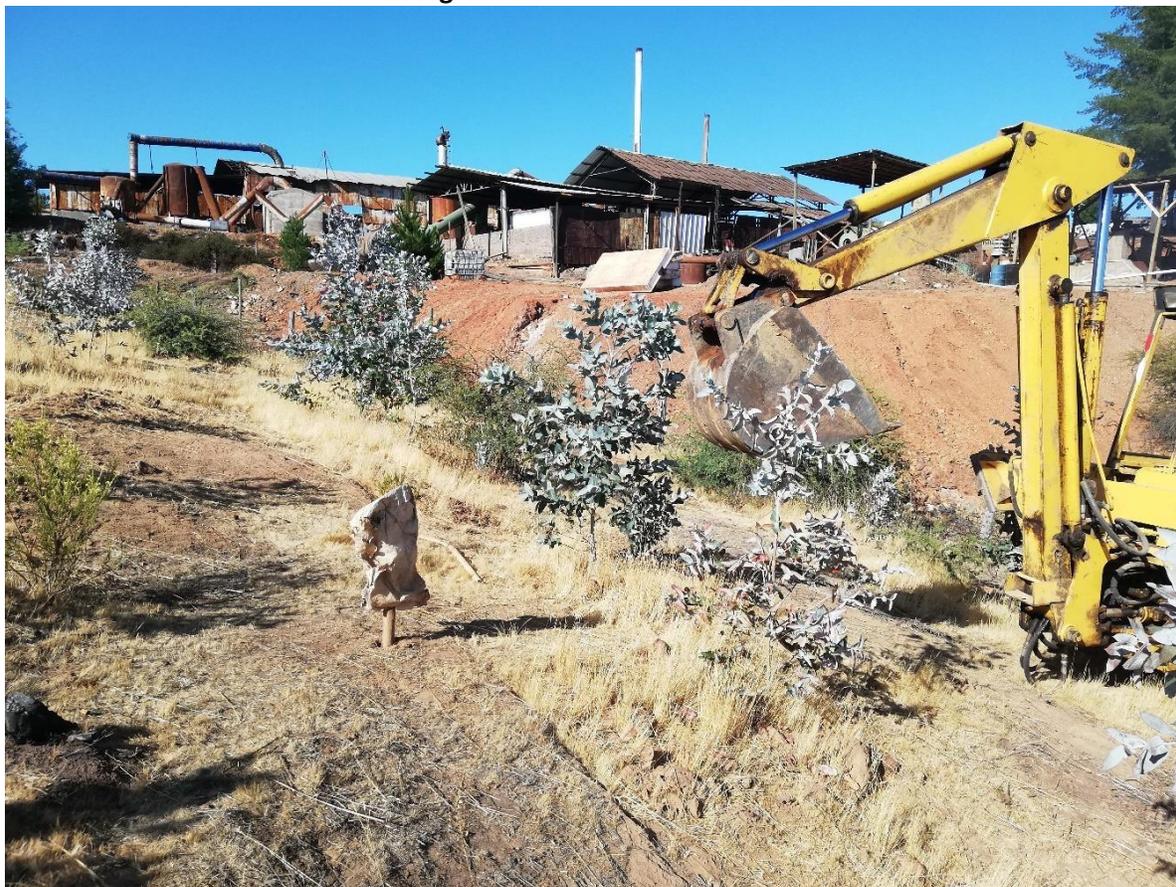
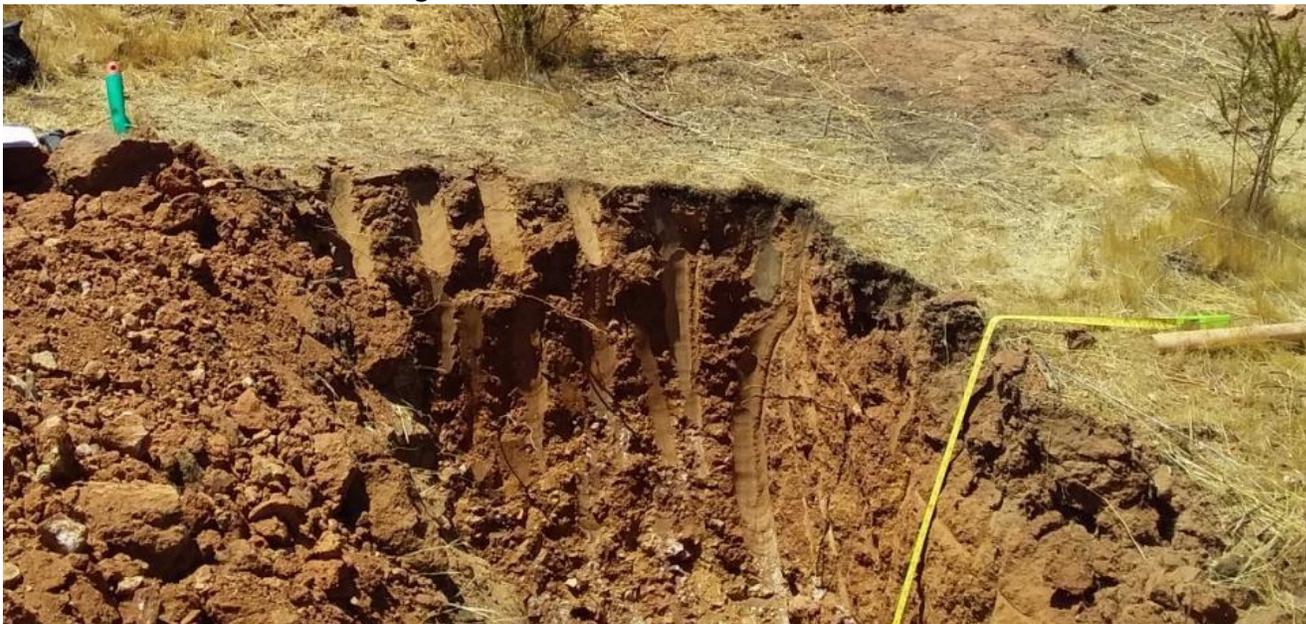
Fotografía 48. Entorno calicata 23.

El punto C23 se encuentra localizado en el sector aledaño al galpón N°2, específicamente en la ladera de cerro ubicado detrás del galpón N° 2, aproximadamente a 40 metros al este del galpón mencionado.

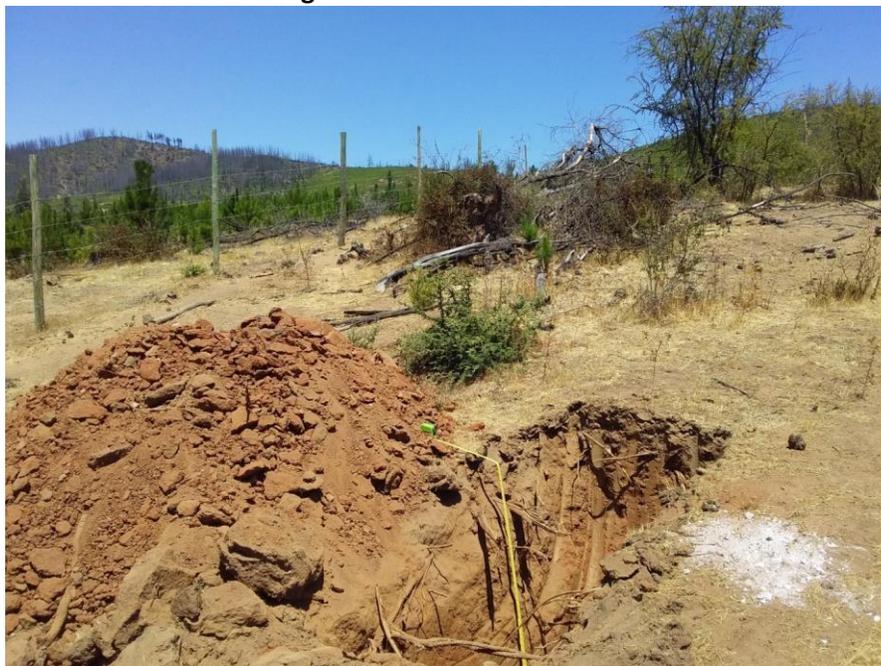
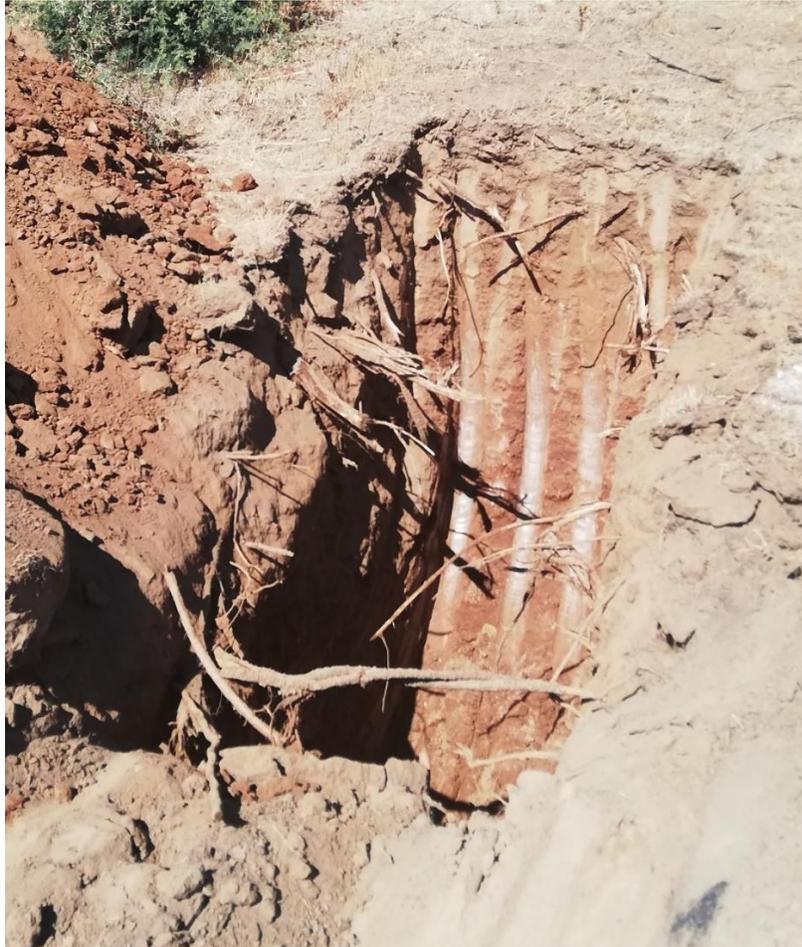
Fotografía 50. Entorno calicata 24

El punto C24 se encuentra localizado en el sector oeste de la laguna ubicada en el terreno aledaño a la Fundición. Este sector se encontraba conformado por bosque de *Eucalyptus globulus* y *Pinus radiata*, el cual fue consumido en los incendios forestales del año 2017.

Este punto, localizado en el lado oeste de la laguna ubicada en el sector aledaño de la Fundición Alcones, no presenta valores que superen las normas internacionales de concentración de plomo en el suelo.

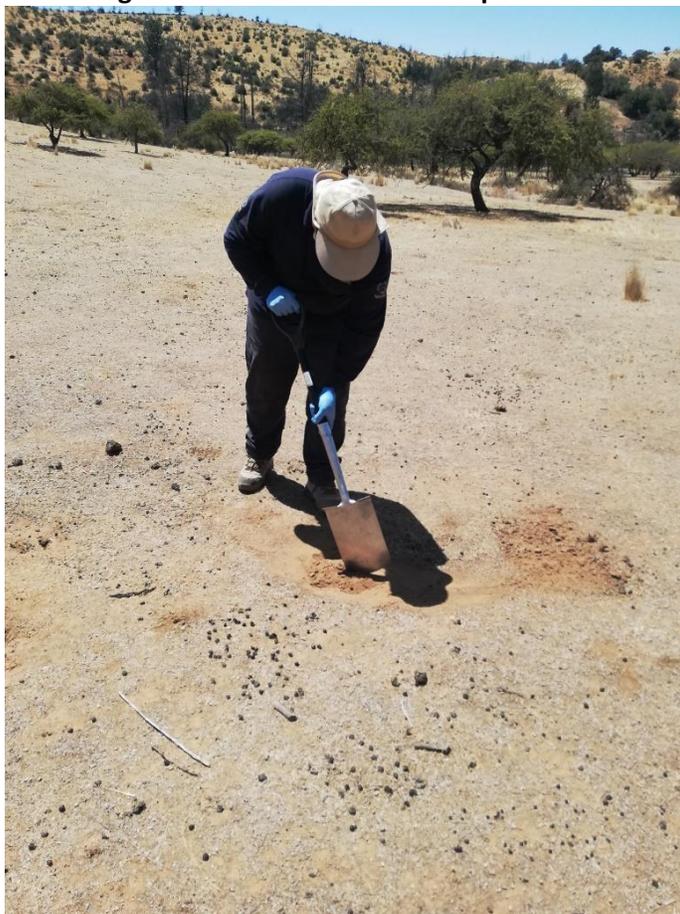
Fotografía 52. Entorno Muestra Superficial S25

El punto S25 corresponde a una muestra del tipo superficial (0 – 10 cm). Se encuentra localizado en el sector sur de la fundición y de la laguna ubicada en el terreno aledaño a esta.

Este punto, localizado en el lado sur oeste de la laguna ubicada en el sector aledaño de la Fundación Alcones, cercano a un caserío, no presenta valores que superen las normas internacionales de concentración de plomo en el suelo.

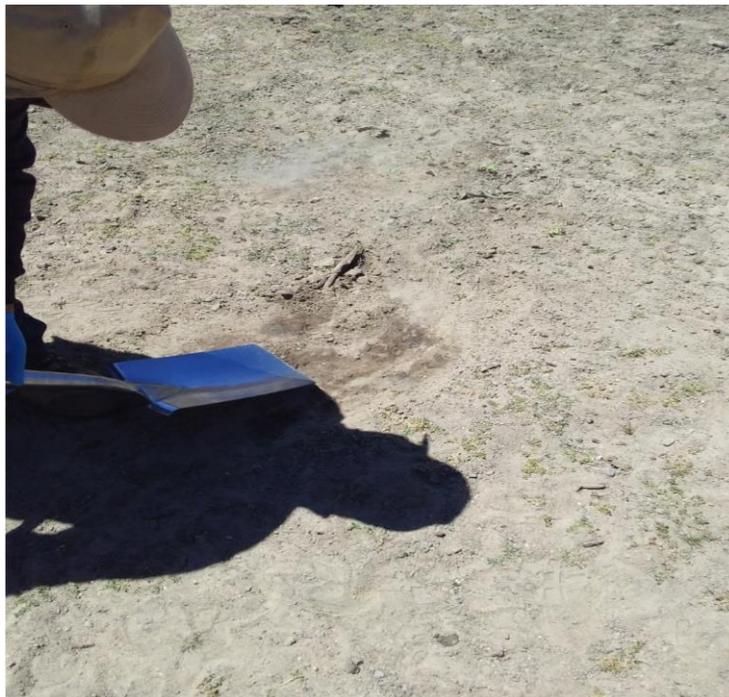
Fotografía 53. Muestra Superficial S26

El punto S26 corresponde a una muestra del tipo superficial (0 – 10 cm). Se encuentra localizado en el sector de la laguna ubicada en el terreno aledaño a la Fundición.

Este punto, localizado en el lado oeste de la laguna ubicada en el sector aledaño de la Fundición Alcones, no presenta valores que superen las normas internacionales de concentración de plomo en el suelo.

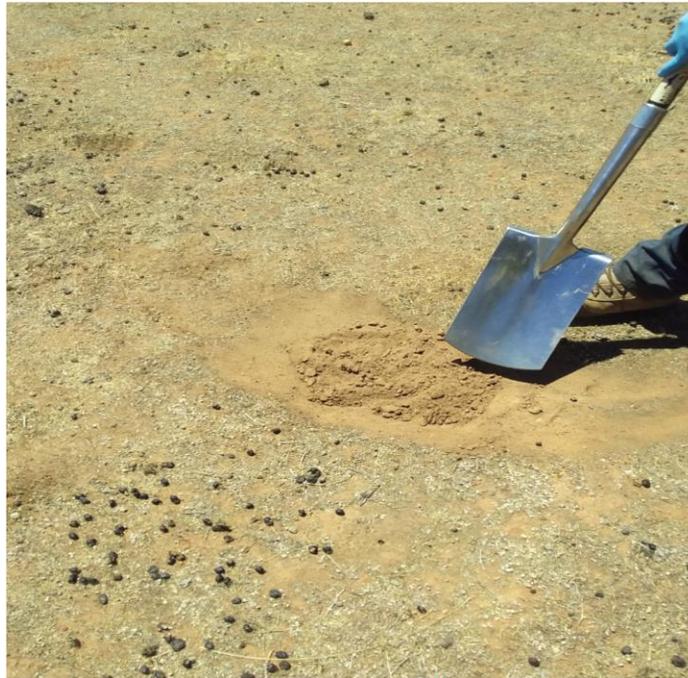
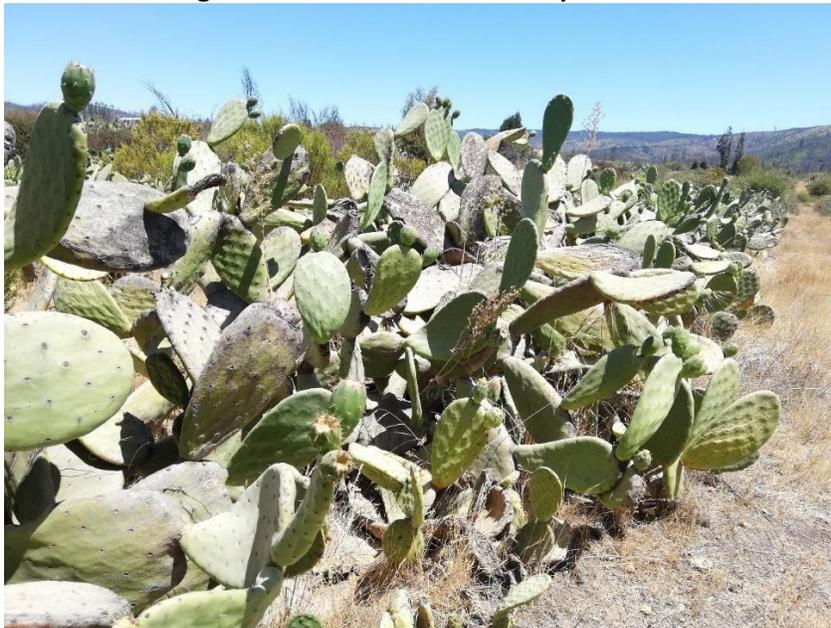
Fotografía 54. Muestra Superficial S27.

- Tipo de uso de suelo: Actividad Productiva.
- Sub tipos: Agrícola.
- Clase de Capacidad de Uso: Clase IV
- Atributos críticos y/o limitaciones: Texturas finas; secano costero con muy baja pluviometría; drenaje pobre.
