DFZ-2017-5668-III-RCA-IA

<b>Tema</b>	Reunión de Coordinación Inspección Ambiental Unidad Fiscalizable "LÍNEA DE TRANSMISIÓN TRANSMISORA ELECTRICA DEL NORTE S.A. – CARDONES"
<b>Hora de inicio</b>	10:00 am
<b>Lugar</b>	Oficina Regional SMA Atacama
<b>Oficina / Región</b>	Atacama

## ACTA DE INSPECCION AMBIENTAL

### **Proyecto Reforzamiento Cardones**

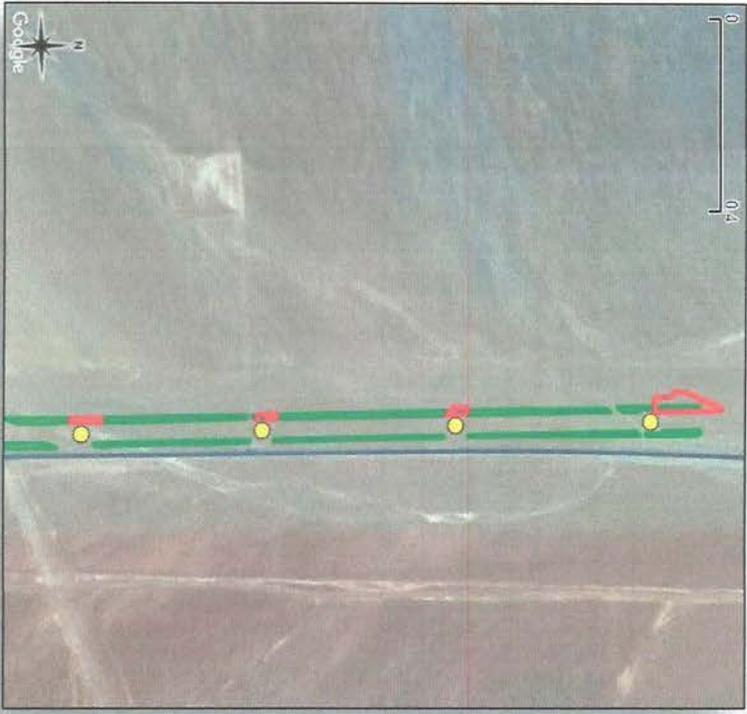
<p><b>Figura 8.</b> De norte a sur Polígonos edáficos N°29, 31,33 y 34</p>

<p><b>Coordenadas DATUM WGS84 HUSO (19)</b></p> <p><b>Descripción de medio de prueba:</b>          Imagen satelital donde se observa en rojo la ubicación de los polígonos visitados durante la inspección ambiental, en amarillo se encuentran las torres de la Línea de Transmisión y en verde el polígono al que corresponde la disposición del suelo de acuerdo al informe de seguimiento ambiental. Se observa que finalmente la superficie intervenida para superponer las primeras capas de suelo removido es menor a la proyectada por el Titular en su Informe.</p>	<p><b>Fecha: 30.10.2017</b></p>	<p><b>Figura 9.</b> Polígono Edáfico N° 34</p>

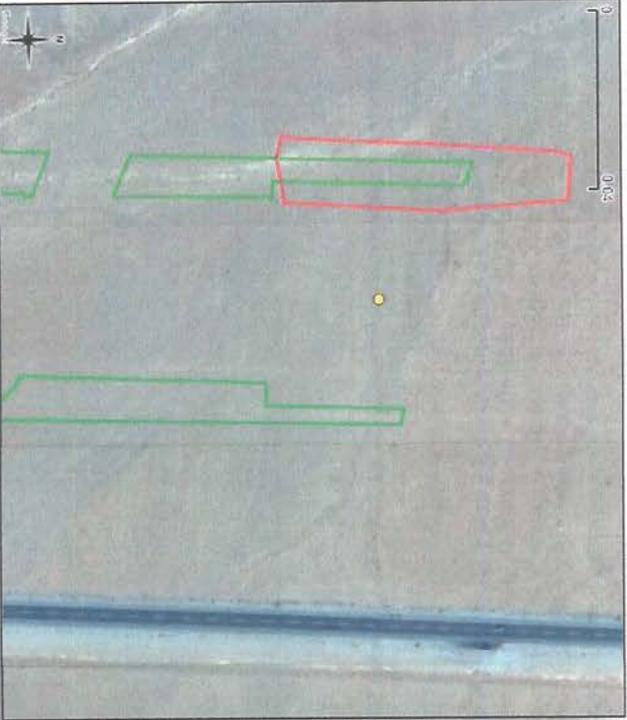
<p>Figura 10. Imagen Satelital Polígono Edáfico N°24</p> <p>Coordenadas DATUM WGS84 HUSO (19)</p> <p><b>Descripción de medio de prueba:</b>          Imagen satelital correspondiente al polígono edáfico N°24 (rojo), la superficie de éste es de 898,6 m<sup>2</sup> y se encuentra ubicado frente a la Torre N°444 (amarillo). Se observa que finalmente el emplazamiento de este polígono difiere del señalado en el Informe de seguimiento ambiental presentado por el Titular en el Sistema Electrónico (verde).</p>

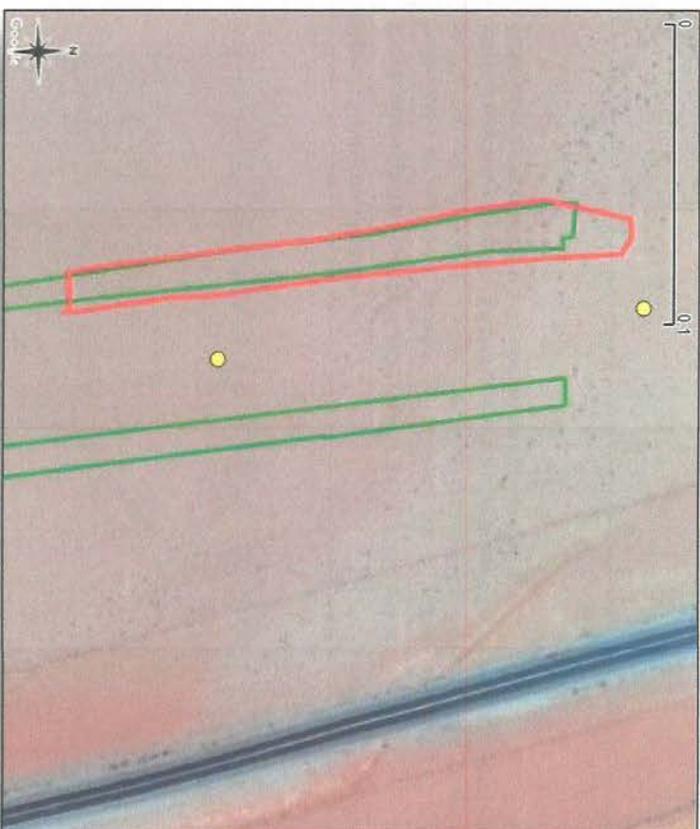
Figura 13. Imagen Satelital Polígono Edáfico N°17

El polígono 17 en la Figura 9 se observa con huellas de maquinaria que dispusieron los remanentes de suelo que quedaron posterior a la excavación para instalar las bases de las torres de alta tensión. Se constató una marcada diferencia entre el interior de este polígono versus el exterior que se encontraba con flores de la especie *Calandrinia longiscapa* en una superficie de 0,29 há. Como se observa en la imagen.

La Figura 10 muestra la imagen satelital de este polígono, en verde se indica el polígono que fue proyectado por el Tritular según el informe de extracción de material edáfico previo al inicio de la Fase de Construcción por lo cual no se observa en ella la Torre construida, en rojo aparece el polígono que realmente fue utilizado para disponer las capas de suelo. Se observa que la superficie es menor a la proyectada en el Informe de Seguimiento además de constatarse que existieron polígonos en los cuales no se dispuso material como por ejemplo el que se observa en verde este del polígono 17.

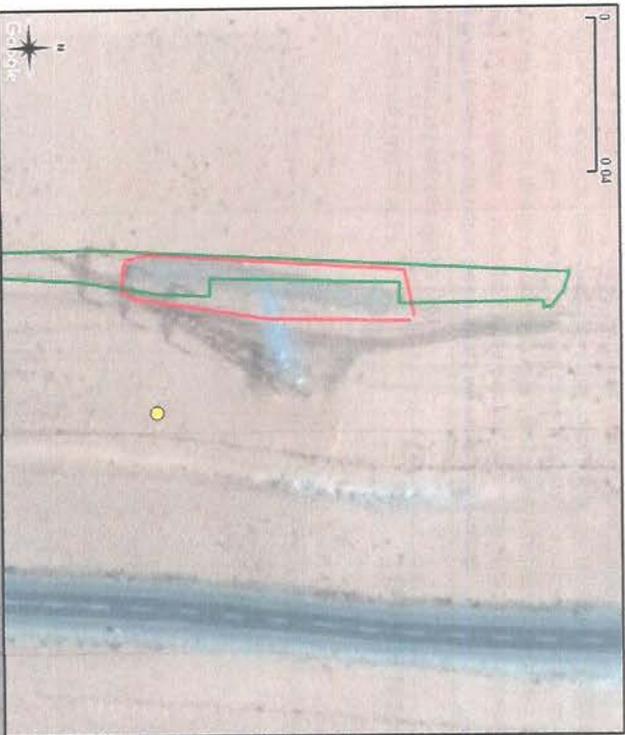
<p>Figura 14. Imagen Satelital Polígono Edáfico N°4</p> <p>Coordenadas DATUM WGS84 HUSO (19) 357.177 E, 6.967.535 N</p> <p>Fecha: 30.10.2017</p> <p>Descripción de medio de prueba: Imagen satelital del polígono N°4 (rojo) en el cual fue depositado el estabilizado, la imagen disponible es posterior a la construcción de la Torre n°420, por lo cual es posible visualizarla en la imagen. En verde se observa la superficie del polígono que fue proyectada para disposición de las primeras capas de suelo, finalmente lo utilizado fue menor a lo proyectado.</p>	<p>Figura 14. Imagen Satelital Polígono Edáfico N°4</p> <p>Coordenadas DATUM WGS84 HUSO (19) 357.177 E, 6.967.535 N</p> <p>Fecha: 30.10.2017</p> <p>Descripción de medio de prueba: Imagen satelital del polígono N°4 (rojo) en el cual fue depositado el estabilizado, la imagen disponible es posterior a la construcción de la Torre n°420, por lo cual es posible visualizarla en la imagen. En verde se observa la superficie del polígono que fue proyectada para disposición de las primeras capas de suelo, finalmente lo utilizado fue menor a lo proyectado.</p>

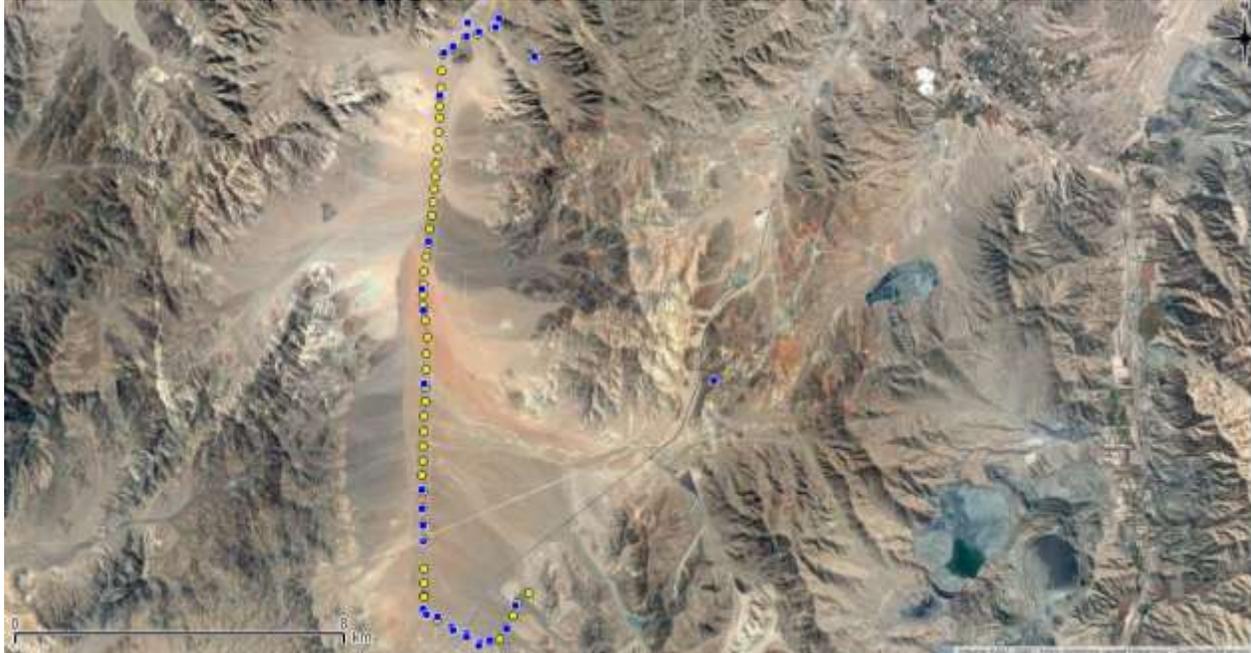
En amarillo la ubicación de las torres de la Línea de Transmisión Eléctrica de acuerdo a la Resolución de Calificación ambiental N°114 del año 2015. En azul las estaciones que fueron visitadas durante la inspección iniciando desde la Subestación Nueva Cardones.

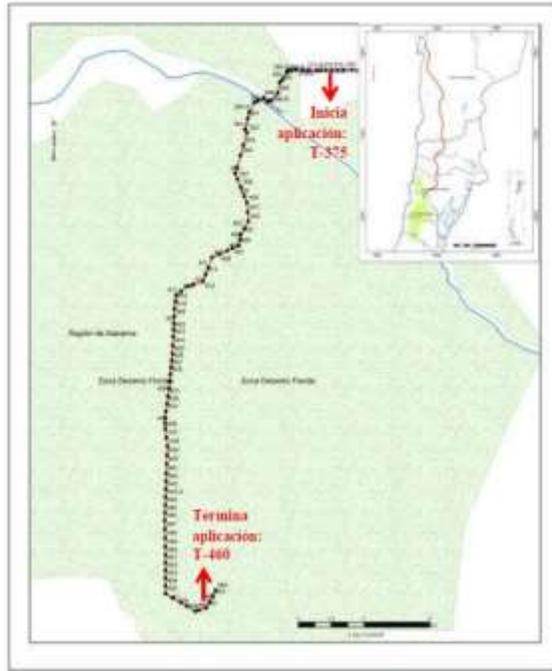
Cabe señalar que solo se habría aplicado aglomerante en algunos accesos desde carretera al camino lineal de servicio de la línea de transmisión eléctrica de la RCA N°114/2015, siendo que la RCA respectiva señala que se utilizaría un aglomerante abatidor de material particulado en los caminos no pavimentados que se utilicen durante la construcción del proyecto. Si se considera esto último, es posible señalar que se realizó la aplicación parcial de aglomerante solo en caminos de acceso y no en el camino de servicio que se encuentra a lo largo de la línea de transmisión, camino que igualmente es utilizado durante la construcción de la línea de transmisión para llegar a la ubicación de cada torre.

1: Cuadro de ubicación del trazado del Proyecto LAT 500 kV Mejillones-Cardones con el punto de término de aplicación de aglomerante. Elaborado por Carolina Maldonado.

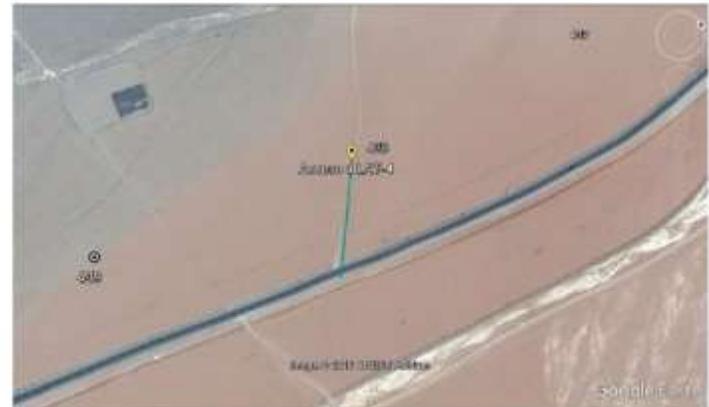
Figura 13: Aplicación de aglomerante en acceso a Torre 438 (Acceso a LAT-4).

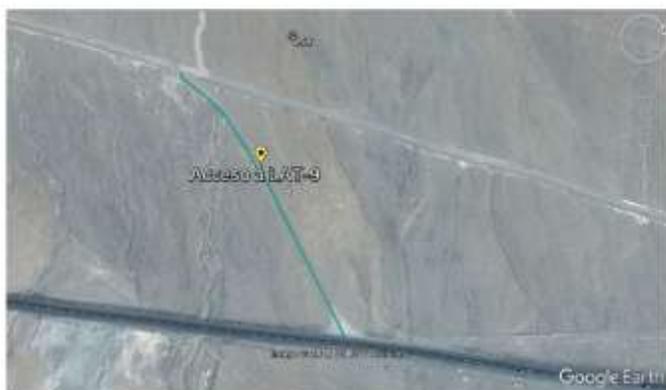
Figura 15: Aplicación de aglomerante en acceso a Torre 458 (Acceso a LAT-9).

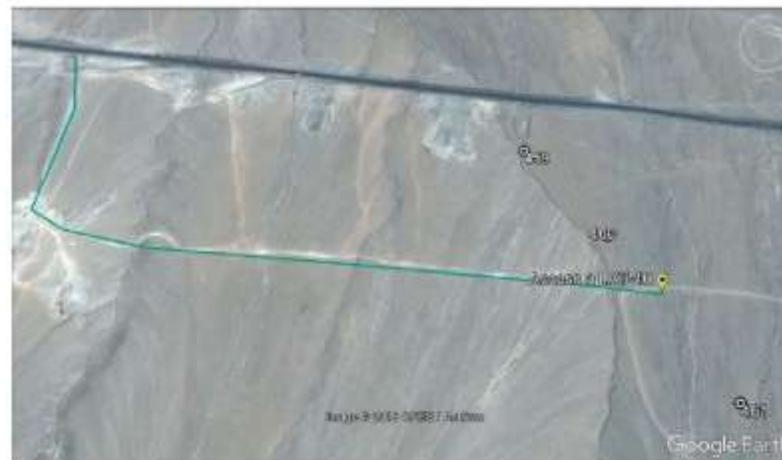
Figura 16: Aplicación de aglomerante en acceso a Torres 460 y/o 461 (Acceso a LAT-10).

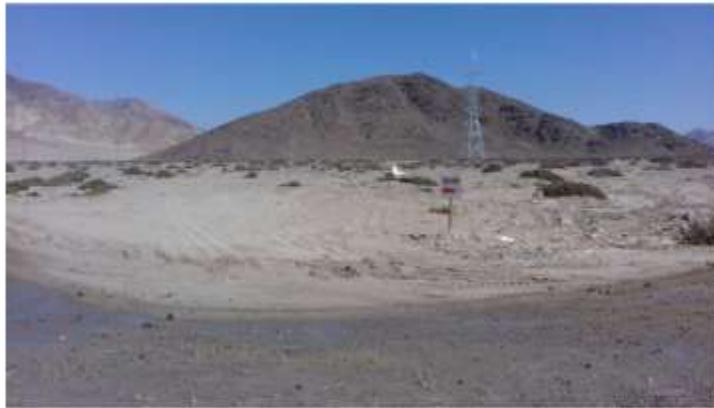
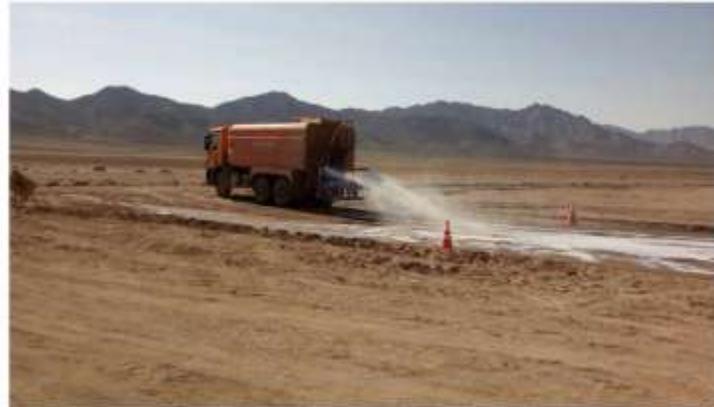
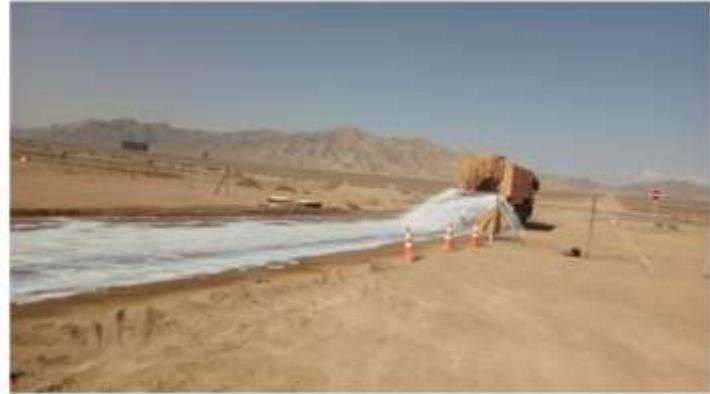
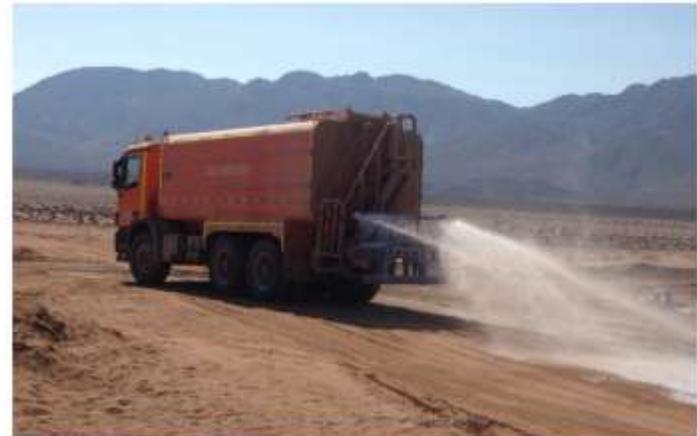
**Registro 9.**

• Acceso a LAT 1 Troncal 414 - 416 LCNC

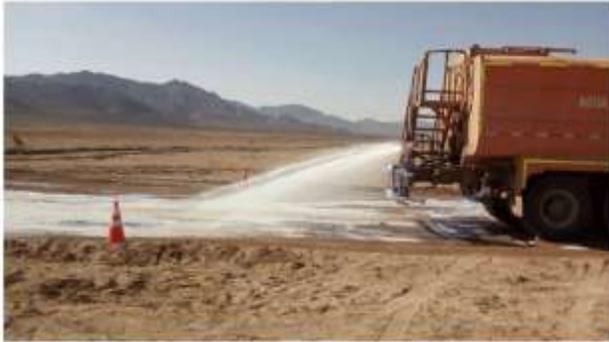
• Acceso a LAT 9 T458 LCNC

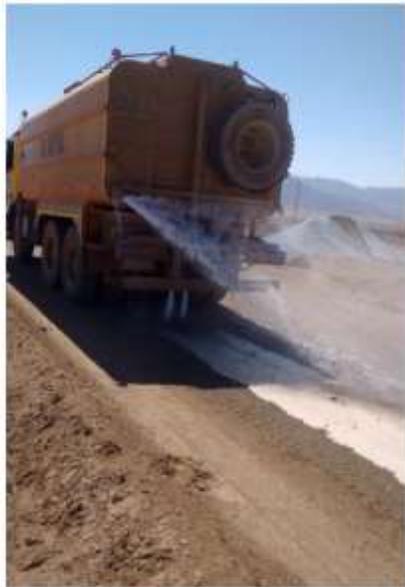
• Acceso a LAT 10 Troncal 459 - 464 LCNC

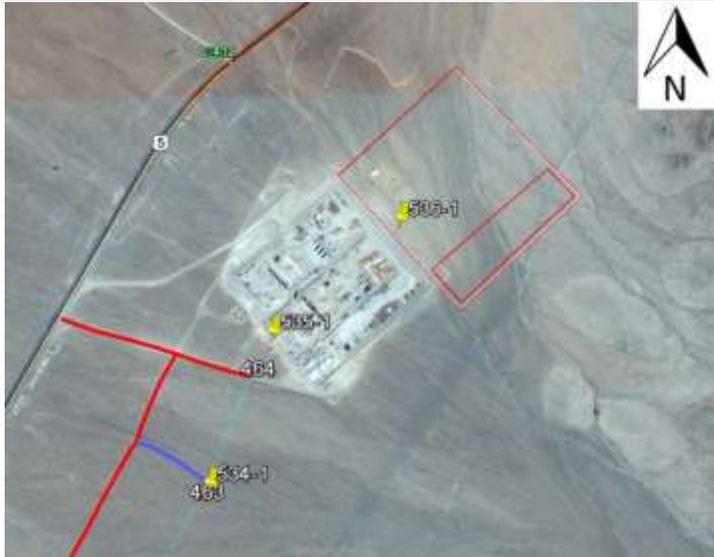
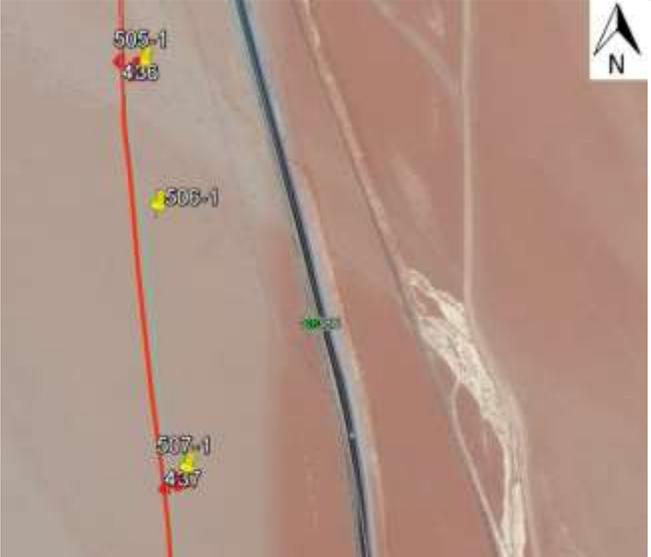
<p><b>Registro 18.</b> <b>Fuente:</b> Elaboración propia en base a coordenadas presentadas en Capítulo 2 DIA Reforzamiento Cardones (Tabla C2-1) y a trazado KMZ presentado por el Titular mediante carta TEN-1-AD-CAR-1433</p>	<p><b>Registro 19.</b> <b>Fuente:</b> Elaboración propia en base a coordenadas presentadas en Capítulo 2 DIA Reforzamiento Cardones (Tabla C2-1) y a trazado KMZ presentado por el Titular mediante carta TEN-1-AD-CAR-1433</p>
<p><b>Descripción del medio de prueba:</b> Imagen satelital donde se observa ubicación de 2 estructuras aprobadas ambientalmente (535-1 y 536-1, íconos amarillos) que no fueron construidas ya que corresponderían a las torres que unen la línea de transmisión con la subestación unión (la cual no fue construida según se señaló en Consulta de Pertinencia y en Resolución Exenta N° 066 de fecha 28 de Junio 2016, SEA Atacama).</p>

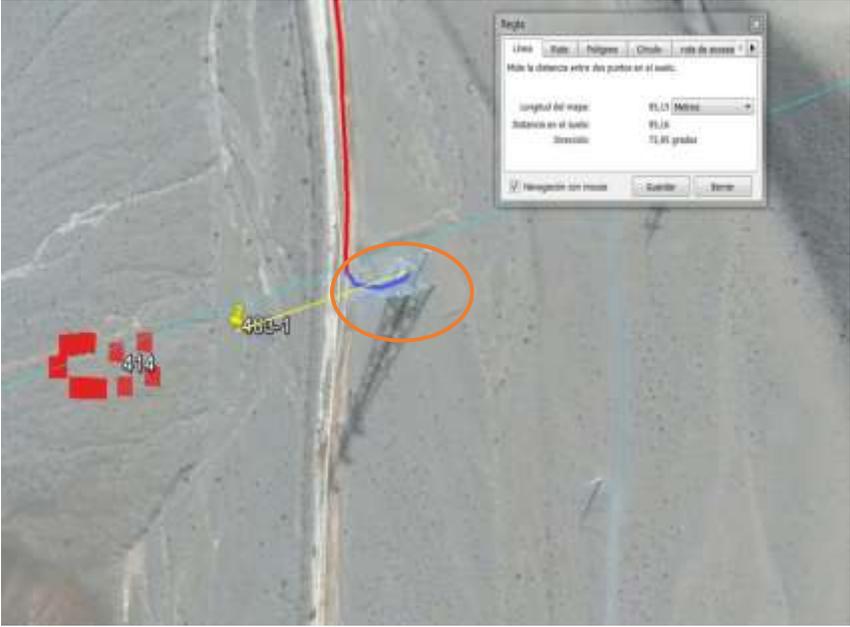
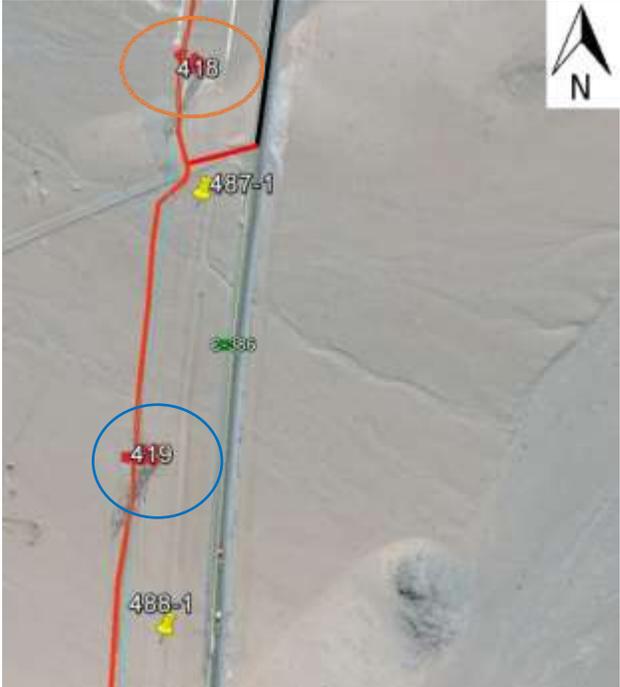
<p><b>Registro 20.</b></p>	<p><b>Fuente:</b> Elaboración propia en base a coordenadas presentadas en Capítulo 2 DIA Reforzamiento Cardones (Tabla C2-1) y a trazado KMZ presentado por el Titular mediante carta TEN-1-AD-CAR-1433</p>	<p><b>Registro 21.</b></p>	<p><b>Fuente:</b> Elaboración propia en base a coordenadas presentadas en Capítulo 2 DIA Reforzamiento Cardones (Tabla C2-1) y a trazado KMZ presentado por el Titular mediante carta TEN-1-AD-CAR-1433</p>
<p><b>Descripción del medio de prueba:</b> Imagen satelital en que se observa ubicación actual de torre 414 (círculo naranja), la cual se encuentra construida a 95 metros al este de la ubicación aprobada por RCA 114/2015 (torre 483-1, ícono amarillo).</p>		<p><b>Descripción del medio de prueba:</b> Imagen satelital en que se observa ubicación actual de torre 418 (círculo naranja), la cual se encuentra construida a 123 metros al noroeste de la ubicación aprobada por RCA 114/2015 (Torre 488-1, ícono amarillo). Además se observa ubicación actual de torre 419 (círculo azul), la cual se encuentra construida a 172 metros al noroeste de la ubicación aprobada por RCA 114/2015 (Torre 488-1, ícono amarillo)</p>

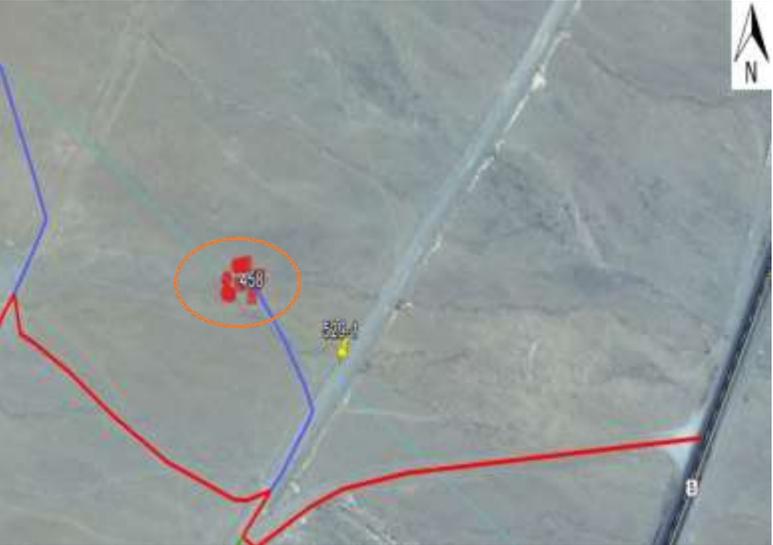
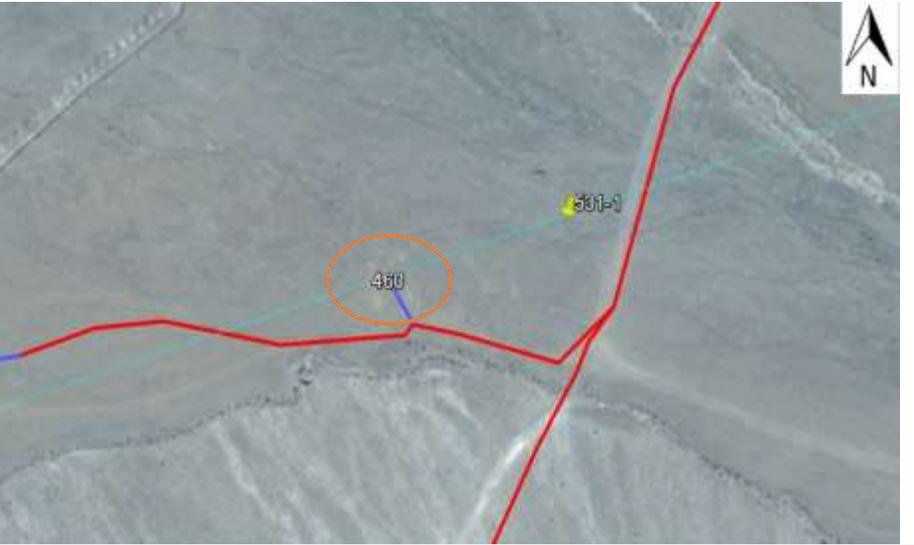
<p><b>Registro 24.</b> <b>Fuente:</b> Elaboración propia en base a coordenadas presentadas en Capítulo 2 DIA Reforzamiento Cardones (Tabla C2-1) y a trazado KMZ presentado por el Titular mediante carta TEN-1-AD-CAR-1433</p>	<p><b>Registro 25.</b> <b>Fuente:</b> Elaboración propia en base a coordenadas presentadas en Capítulo 2 DIA Reforzamiento Cardones (Tabla C2-1) y a trazado KMZ presentado por el Titular mediante carta TEN-1-AD-CAR-1433</p>
<p><b>Descripción del medio de prueba:</b> Imagen satelital en que se observa ubicación actual de torre 458 (círculo naranja), la cual se encuentra construida a 87 metros al noroeste de la ubicación aprobada por RCA 114/2015 (Torre 529-1, ícono amarillo).</p>	
<p><b>Descripción del medio de prueba:</b> Imagen satelital en que se observa ubicación actual de torre 460 (círculo naranja), la cual se encuentra construida a 70 metros al suroeste de la ubicación aprobada por RCA 114/2015 (Torre 531-1, ícono amarillo).</p>

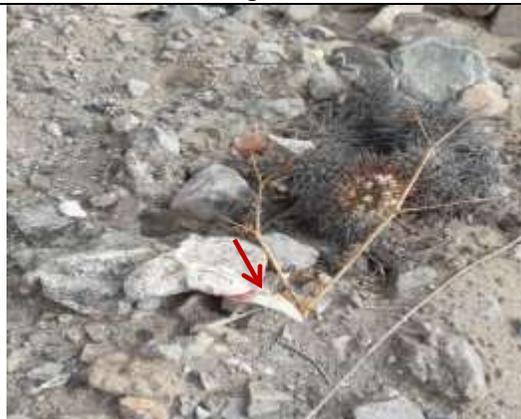
Fotografía 8.

*“Mientras que en el caso de Cumulopuntia sphaerica, los ejemplares sólo se identificaban mediante una cinta roja (Ver Fotografía N°8).*

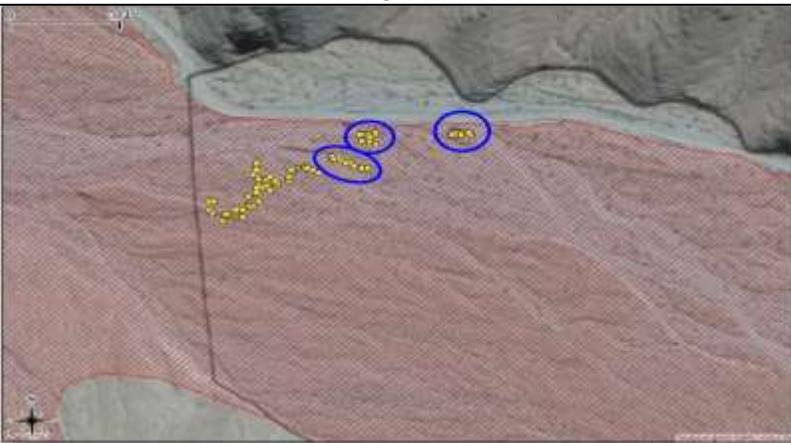
<b>Registro 28.</b>	<b>Fuente:</b> Reporte Técnico SAG (ORD. N° 791/2017 de fecha 22.11.2017) en base a Anexo Informe N°5 Identificación cactáceas a rescatar torres 413 a 464.
<b>Descripción del medio de prueba:</b> Imagen Satelital Sitio de Relocalización Cactáceas. Se observa en rojo el área de relocalización de cactáceas, la imagen satelital evidencia además la presencia del cerco perimetral con malla raschell dispuesto por el Titular para prevenir el ingreso de fauna silvestre; no obstante, existen tramos de este cerco que no se encuentra cerrado permitiendo el ingreso de fauna silvestre. En amarillo se grafican los 81 ejemplares relocados de <i>C. sphaerica</i> mientras los círculos azules indican las parcelas que fueron analizadas en terreno, cada una con 10 ejemplares.

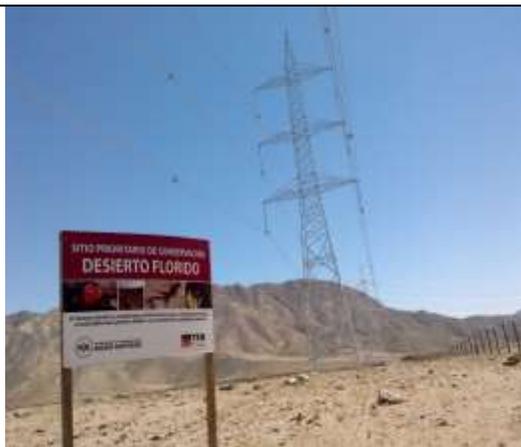
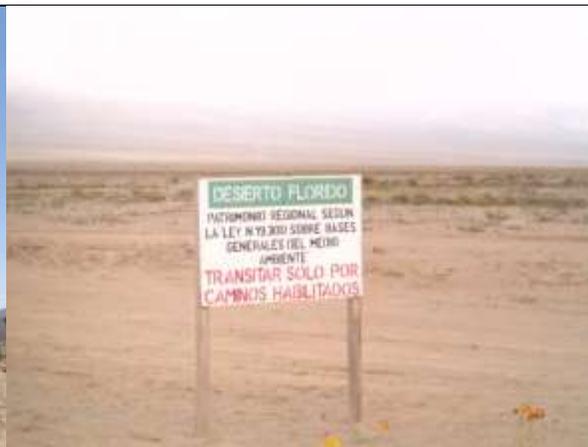
**Fotografía 9.**

<p><b>Hechos:</b></p> <p>Durante la actividad de inspección ambiental, se constató lo siguiente:</p> <p><u>Estación 1:</u></p> <ul style="list-style-type: none"> <li>• Cercana a torre 464 se constata la presencia de un letrero ubicado en las coordenadas 358.853 E, 6.955.073 N que indicaba la presencia del área del Desierto Florido y la precaución de transitar sólo por caminos habilitados (Ver Fotografía N° 9).</li> </ul> <p><u>Estación 8:</u></p> <ul style="list-style-type: none"> <li>• El Sr. Migueles señaló que a lo largo de toda la línea de transmisión fue instalado cada un metro en el cable de guardia desviadores de vuelo para aves, además de peinetas sobre la losa de cada una de las torres (Ver Fotografía N°10).</li> </ul>

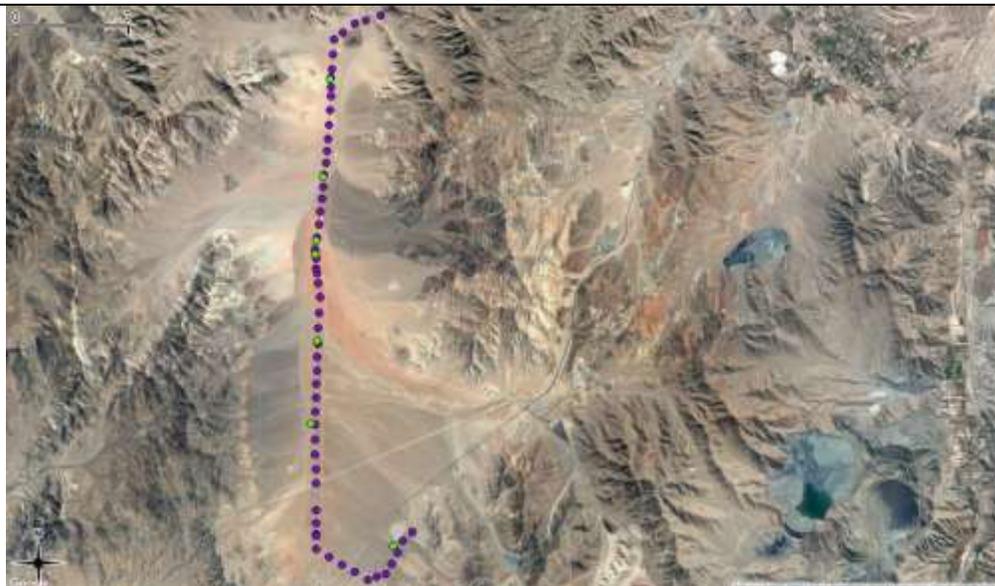
**Registro 29.**

- Se constató que a lo largo del camino de servicio de la Línea de Transmisión existen variados carteles informativos que dan cuenta de la presencia y llamado a la conservación de la fauna silvestre (*Lama guanicoe* y *Pseudalopex griseus*) además del Fenómeno Desierto Florido, que además de contar con leyenda informativa contiene imágenes alusivas a las especies (Ver Fotografía N° 9 y Fotografía N°11). La ubicación de algunos de estos carteles es la siguiente: 358.853 E, 6.955.073 N; 357.935 E, 6.958.312 N; 356.824 E, 6.960.519 N; 356.768 E, 6.962.808 N; 356.794 E, 6.963.181 N; 356.992 E, 6.964.864 N y 357.172 E, 6.967.447 N (Ver Registro N° 29).

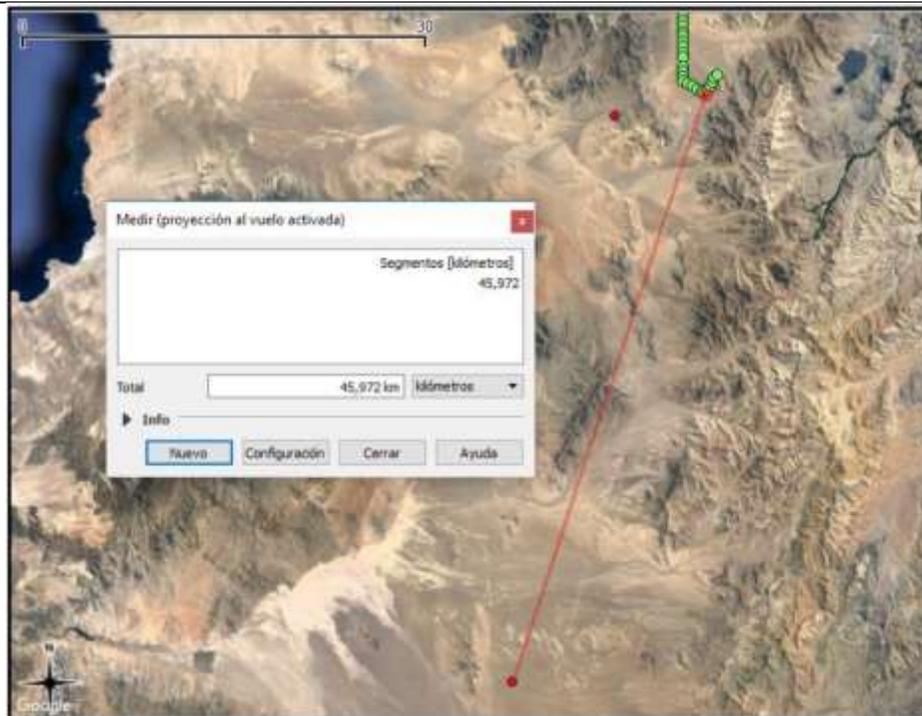
**Registro 30.** Fuente: Reporte Técnico SAG (ORD. N° 791/2017 de fecha 22.11.2017) en base a Registros Guanacos presentado en Tabla N°2 de Informe Final Monitoreo Guanacos (SSA-14) y lo señalado para LAT en Tabla C2-1 Capítulo 2, de acuerdo a considerando 4.2 de RCA 114/2015.

**Descripción del medio de prueba:** Imagen Satelital de Avistamiento de Guanacos. En verde se observa el emplazamiento del Proyecto Reforzamiento Cardones mientras que en rojo se ubican los dos registros de avistamiento de guanacos durante las campañas comprometidas. Es posible verificar la distancia que existe entre el hallazgo de la familia de guanacos ubicada a unos 45 kilómetros de distancia del Proyecto.
